# Ratsaspuisto ja Tilkanmäki

Ympäristöhistoriallinen selvitys

Kaupunkiympäristön julkaisuja 2021:26

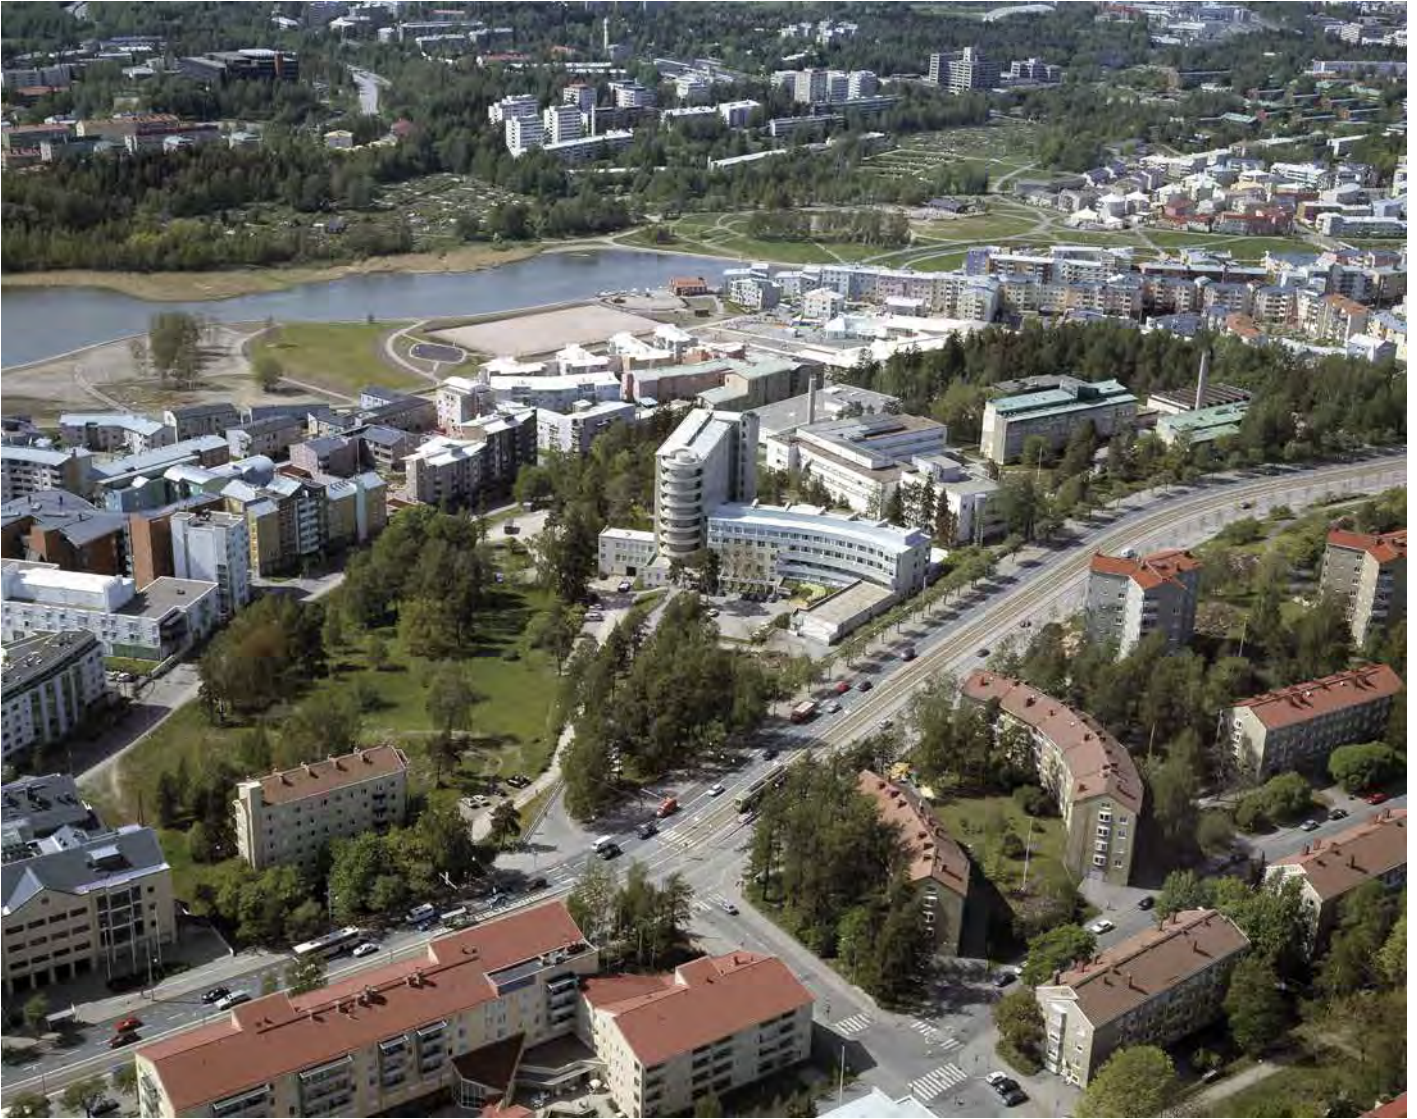
Yllä on ilmakuva vuodelta 1998. Etualalla on Ruskeasuon rakennuskantaa ja oikealle jäävät Tilkanmäen tähtitalot. Kuvan halkaisee Mannerheimintie, jonka toisella puolella sijaitsee entinen keskus-sotilassairaala. Kuvan taustalla sijaitsee Pikku Huopalahti. Scan Foto. HKMKA.

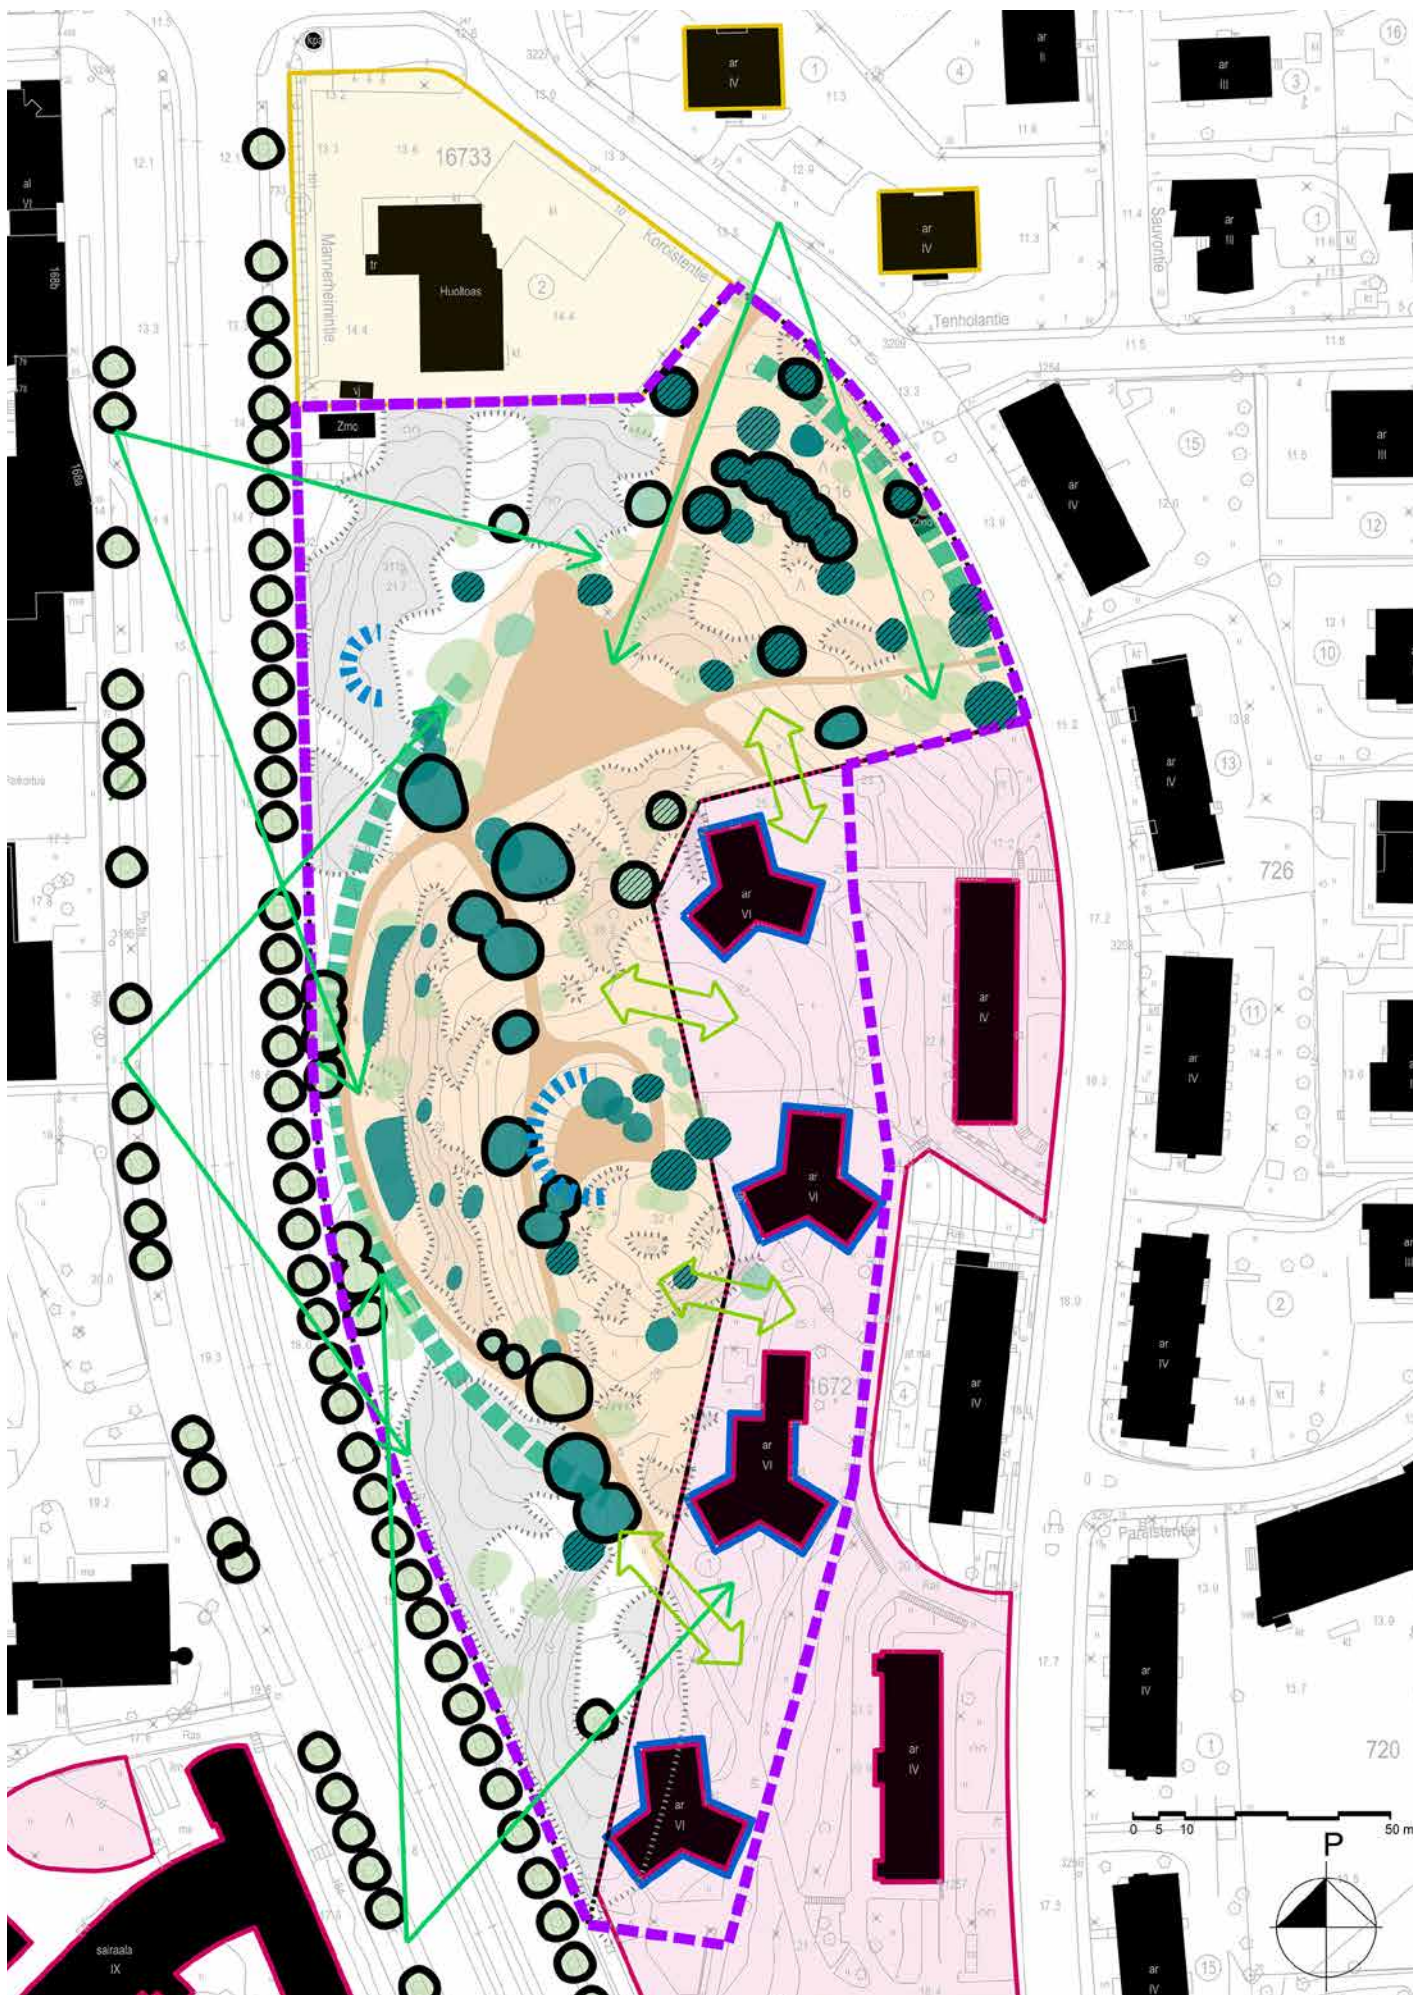
Tilkanmäen arvot. Näkymä Oy.

Puiston alkuperäisistä istutuksista on säilynyt joitakin vuorija kynäjalavia (Ulmus), ruotsinpihlaja (Sorbus intermedia), pihasyreenit (Syringa vulgaris) ja kanukat (Cornus). Puiston länsireunan perennaistutus on aiheena säilynyt, mutta sen lajit ovat vaihtuneet vuosien saatossa. Kallion koloihin istutetut herttavuorenkilvet (Bergenia cordifolia) lienevät alkuperäisiä. Alkuperäisiä istutusluetteloita ei ole löytynyt, joten puiston alkuperäisestä pensaslajistosta ei ole tietoa. Ilmakuvista voidaan kuitenkin nähdä, että vain osa alkuperäisistä pensasistutuksista on säilynyt. Myöhemmistä istutuksista mainittakoon pilarimännyn (Pinus sylvestris 'Fastigiata'), saksanpihlajat sekä Mannerheimintien varteen tehty koristeomenapuuistutus (Malus sp). Puistossa on useita luontaisia kalliomäntyjä ja komeita mäntyryhmiä, jotka säilytettiin osana sommitelmaa.

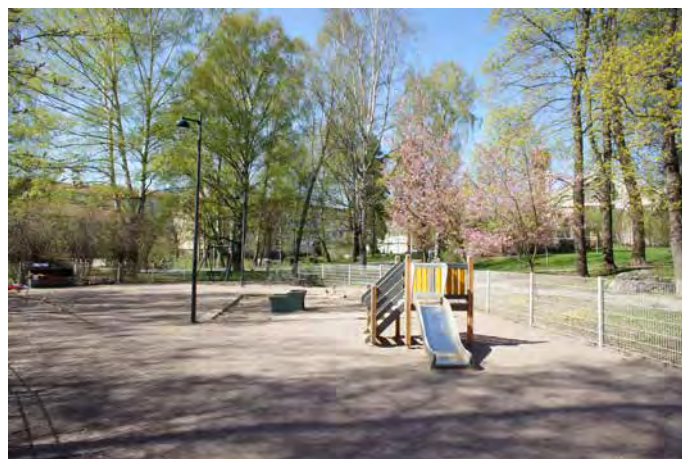
Ylinnä näkymä Ratsaspuiston pohjoisosasta, joka rajatuu Kiskontiehen. Kierrätyspisteen sijoitus puiston sisääntuloon on epäonnistunut. ST.

Ratsaspuistossa puistoalueen vaihteittain muodostuminen näkyy käytävien runsaana määränä ja kokonaissommitelman pirstaleisuutena ja hajanaisuutena. Puistossa on useita toisistaan poikkeavia osa-alueita, eikä puistoalue hahmotu kokonaisuutena. Ratsaspuiston Kiskontietä rajaavaan osaan, puistoon sisääntuloon on sijoittunut kierrätyspiste. Ratsaspuiston leikkialueiden yleinen kuluneisuus vaikuttavat puiston yleisilmeeseen heikentävästi.

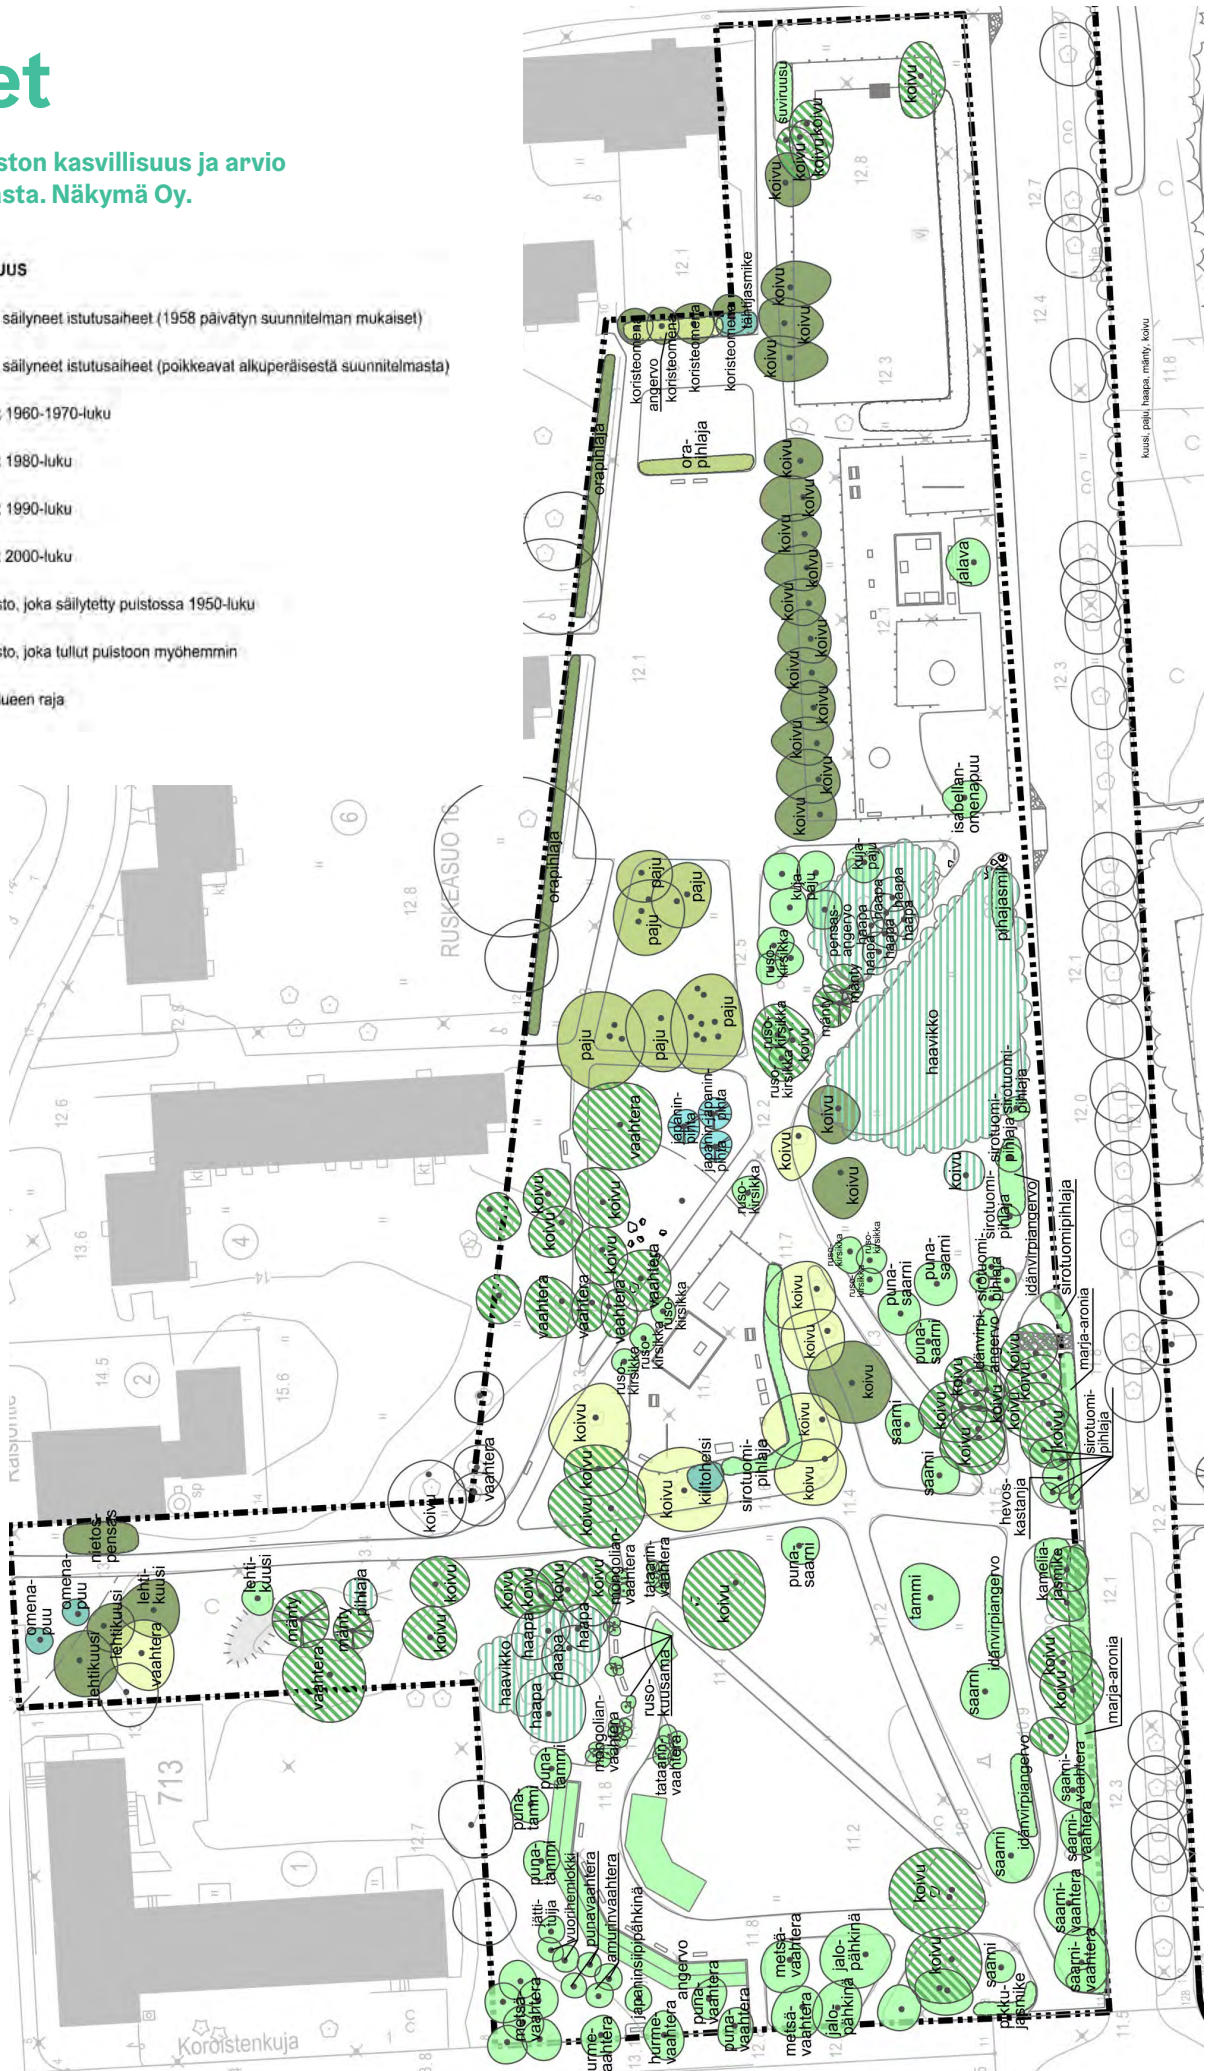
**Liite 2. Tilkanmäen kasvillisuus ja arvio istutusajankohdasta. Näkymä Oy.**
