# Väinö Tannerin kenttä

Ympäristöhistoriallinen selvitys  
ja kehittämisperiaatteet

Kaupunkiympäristön julkaisuja 2024:26

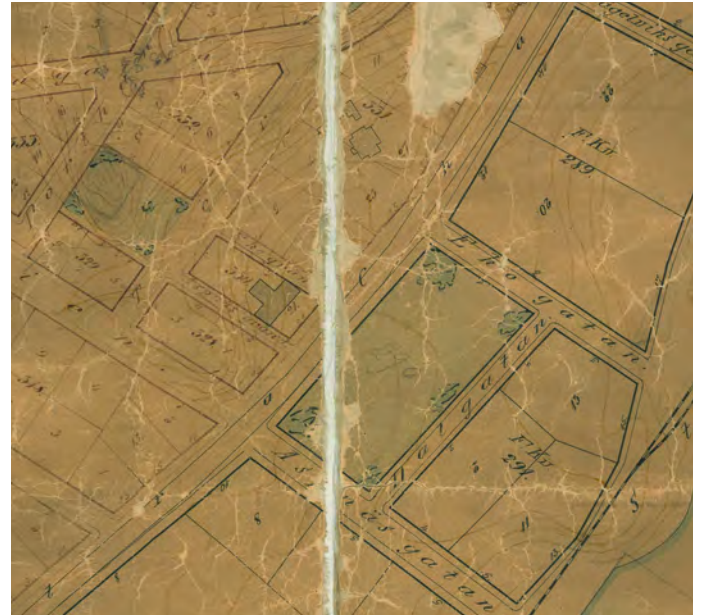
Yllä voimassa oleva asemakaava (no 449) "Stadsplan för tionde, elfte och tolfte stadsdelarna af Helsingfors stad" vuodelta 1901. Laatija G. Idström.HKA.

Väinö Tannerin kentällä on yhä voimassa alueen alkuperäinen asemakaava vuodelta 1901 (nro 449), jossa selvitysalueelle on merkitty istutuksia puistoalueen merkiksi. Selvitysalue on laajuudeltaan 14 500 m<sup>2</sup>. Puiston keskusaiheena on ovaalin muotoinen kenttä, jota reunustaa lehmuskehä.

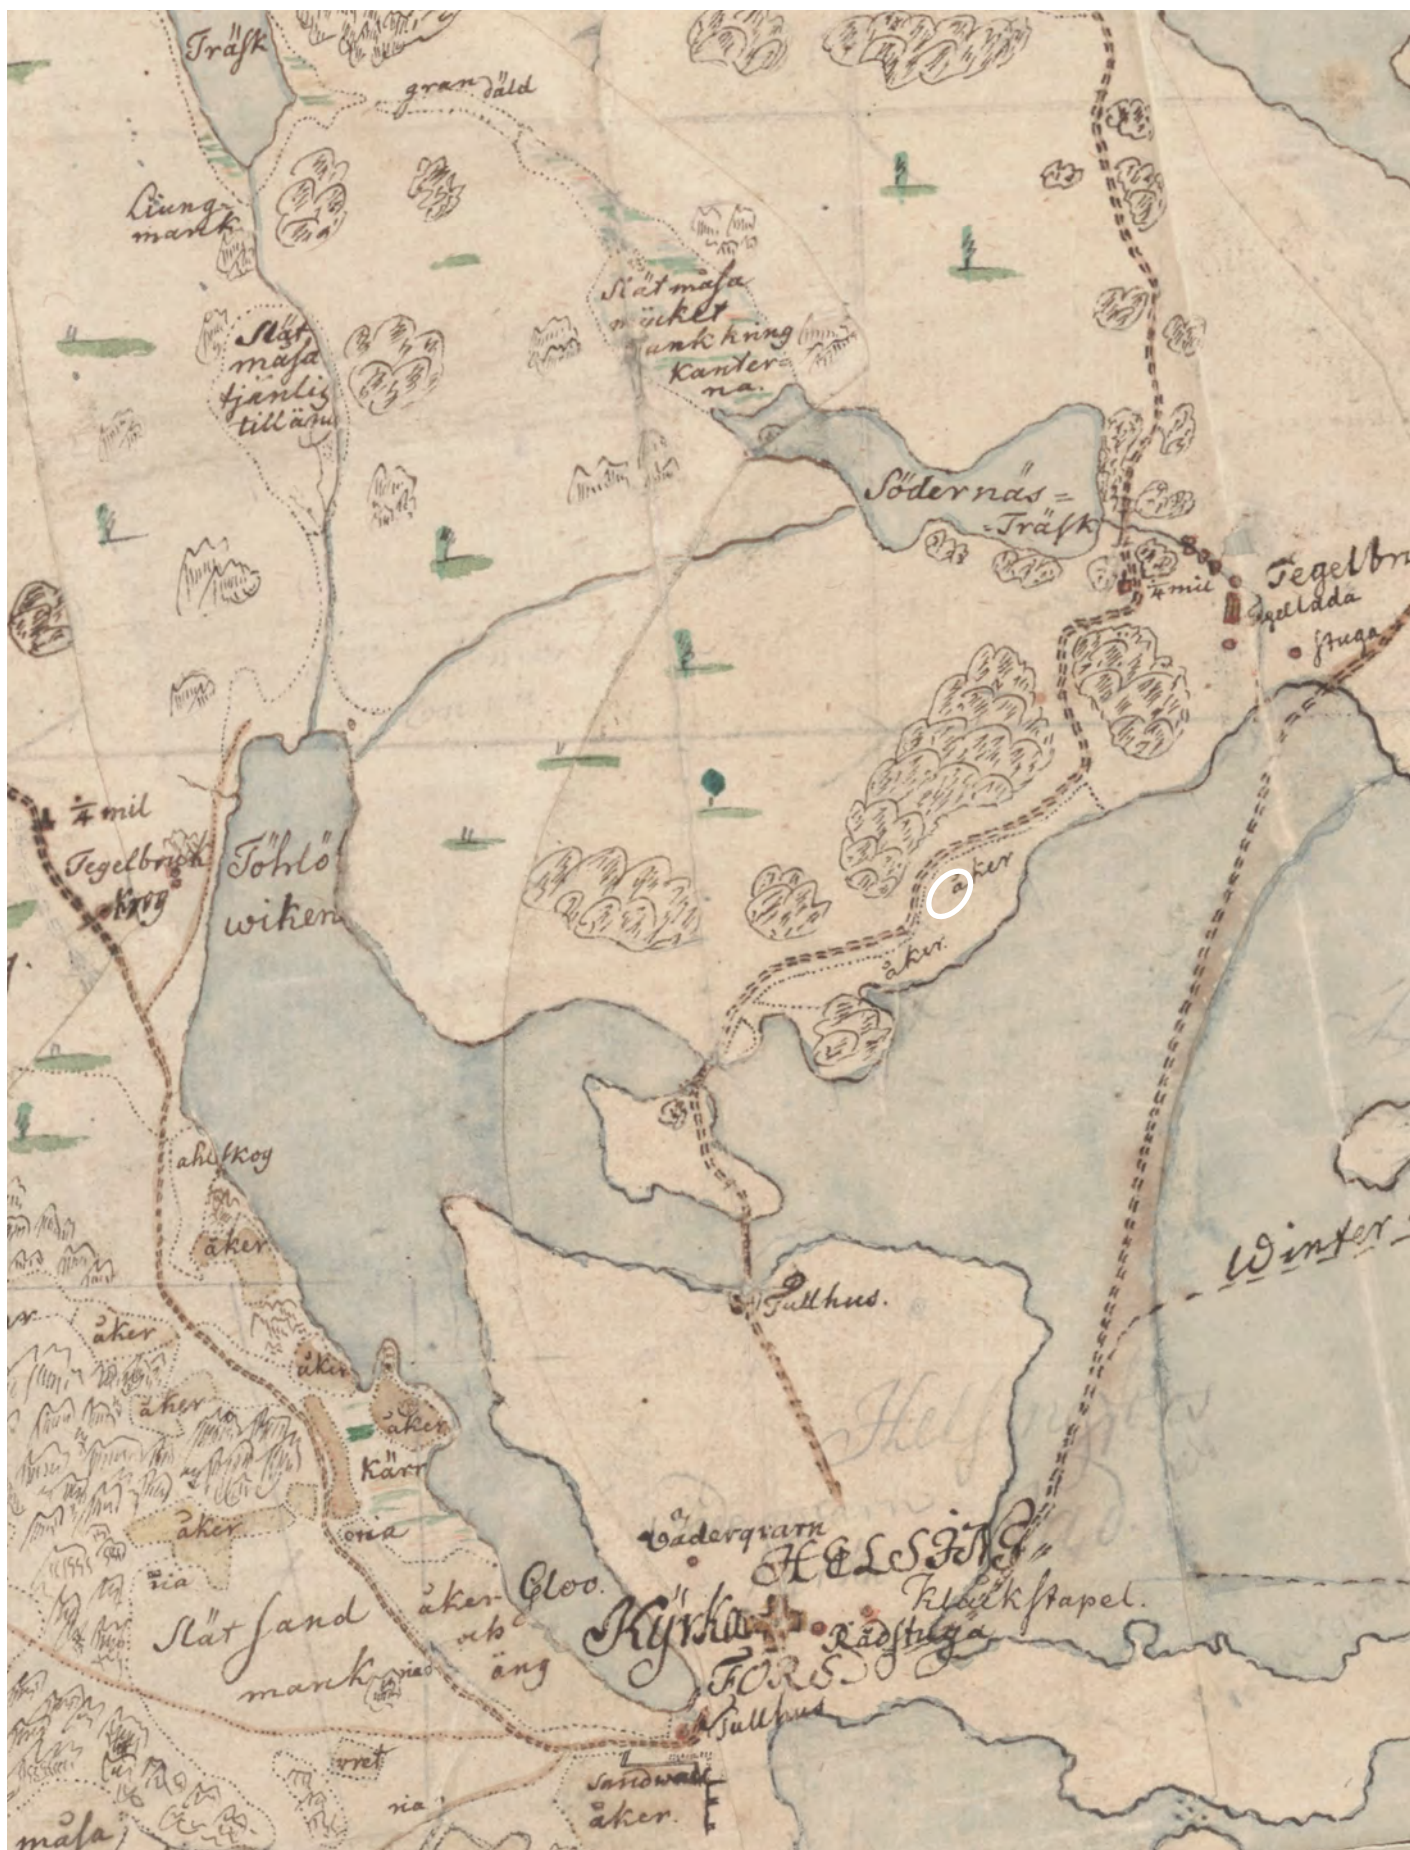
Yllä vuoden 1749 Pitäjänkartta. Kallion alue oli asumatonta, kallioista takamaata vielä 1800-luvun alkuun asti. Pitäjänkartassa Kallion alue näyttäytyy kallioisten selänteiden ja metsänlaikkujen peittämänä. Aluetta ympäröi kolmesta

ilmansuunnasta meri; idästä, etelästä ja lännessä Töölönlahti. Siltasaari oli tällöin vielä saari, jonka yhdistivät eteläiseen kantakaupunkiin ja Kallion alueeseen sillat. Sörnäisten rantaan on kirjattu sana åker, jolla viitataan

rannan viljelyalueisiin. Itäinen viertotie (nyk. Hämeentie) kulki alueen halki yhdistäen Pitkäsillan pohjoispuoliset alueet eteläiseen kaupunkiin. Helsingin karttapalvelu.

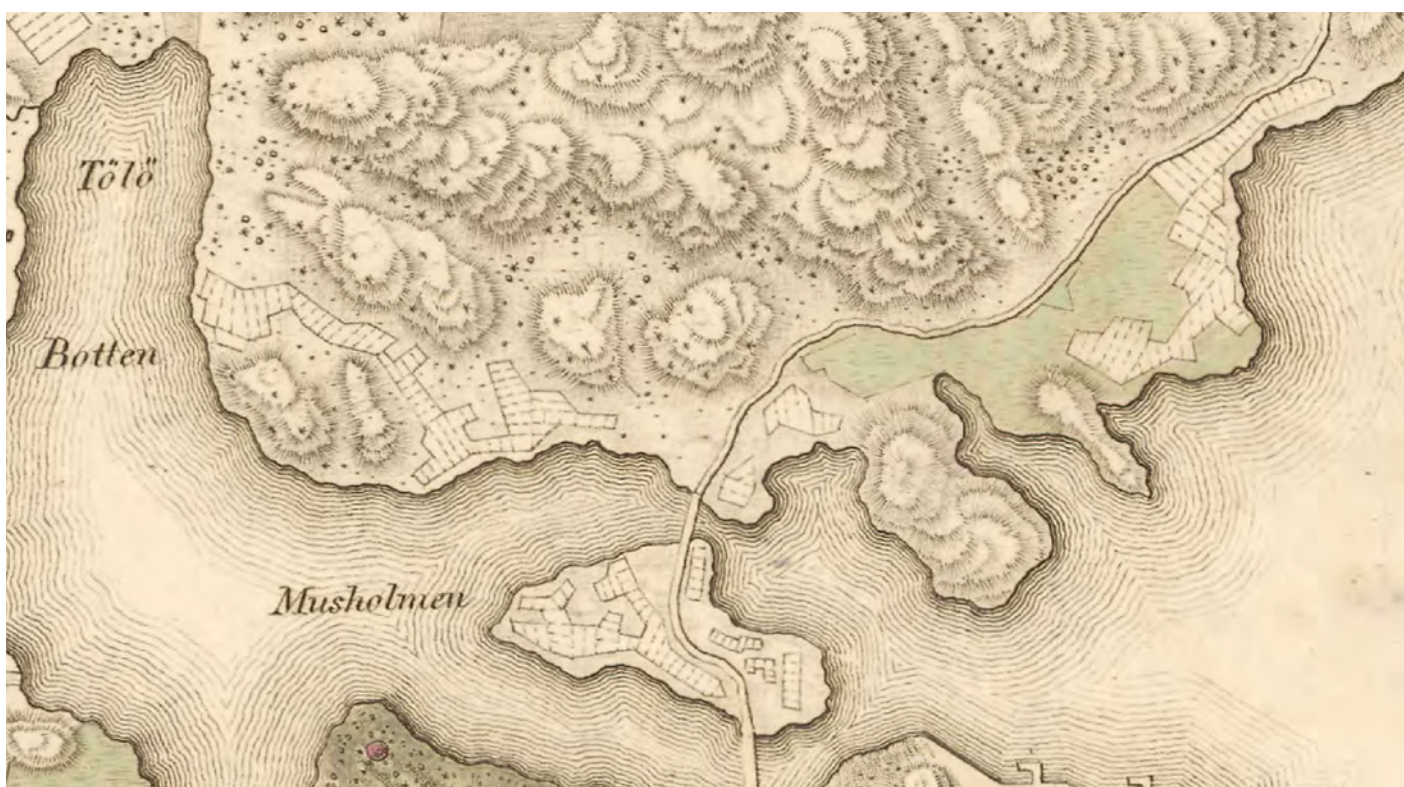
Osa asemakaavakartasta vuodelta 1820. Itäisen Viertotien eteläpuolinen alue on merkitty osin vihreäksi, mikä osoittaa oletettavasti viljelys- tai laidunalueiden laajuutta. Kontrasti Sörnäisten alavan maaston ja Kallion korkeiden selänteiden välillä on suuri. Helsingin karttapalvelu.

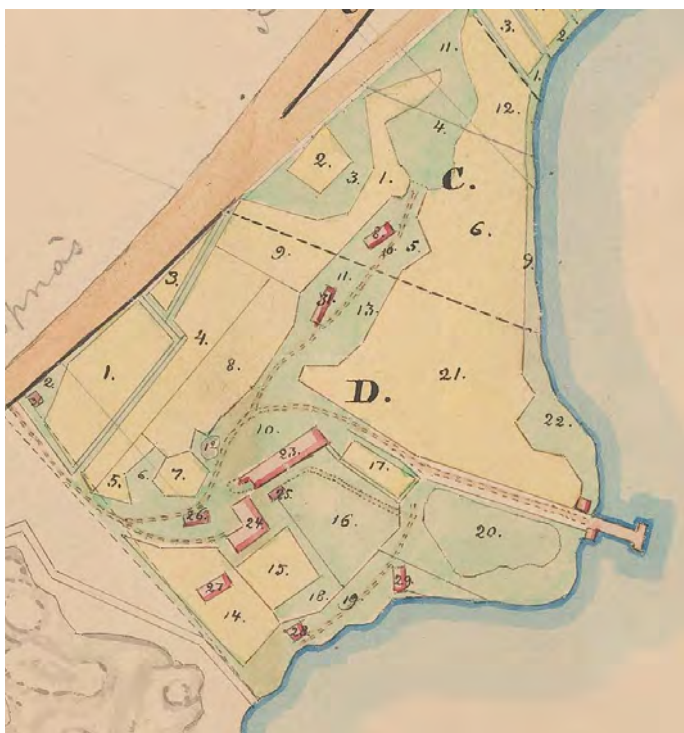
Yllä Haapaniemen ja Lintulahden huvila-alueiden kartta vuodelta 1873. Reuter. "Karta Över Villorna No 27 Och 28 Fogelvik Aspnäs". Sörnåsten alueen laaja-alaisimmat viljelysalueet olivat Itäisen Viertotien varressa, nykyisen Väinö Tannerin kentän kohdal-

la. Viljelty alue jatkui rantaa myötäillen koilliseen päin viereisellä Lintulahden huvilan alueella. HKA.

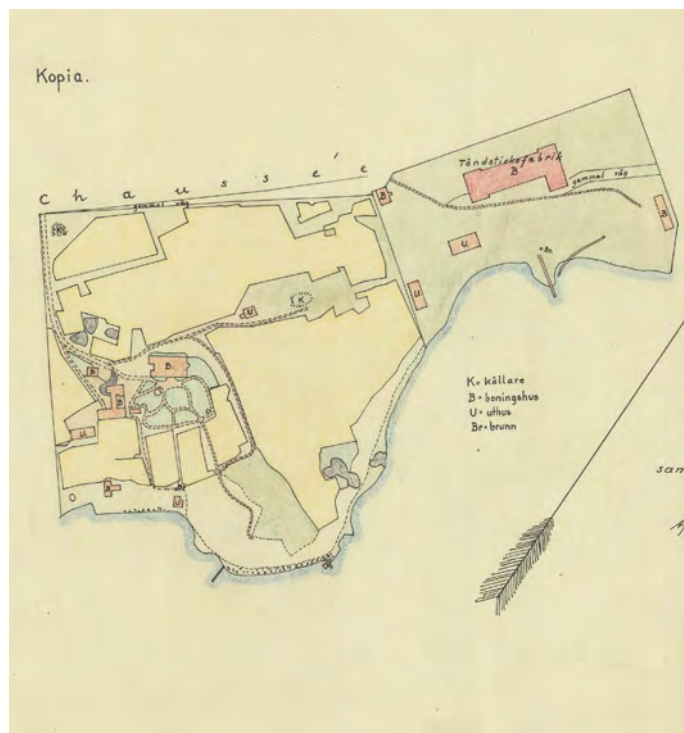
Yllä Haapaniemen huvila-alueen kartta vuodelta 1882. "Karta Över Villan Aspnäs Samt En Del Av Villan Fogelvik". HKA.

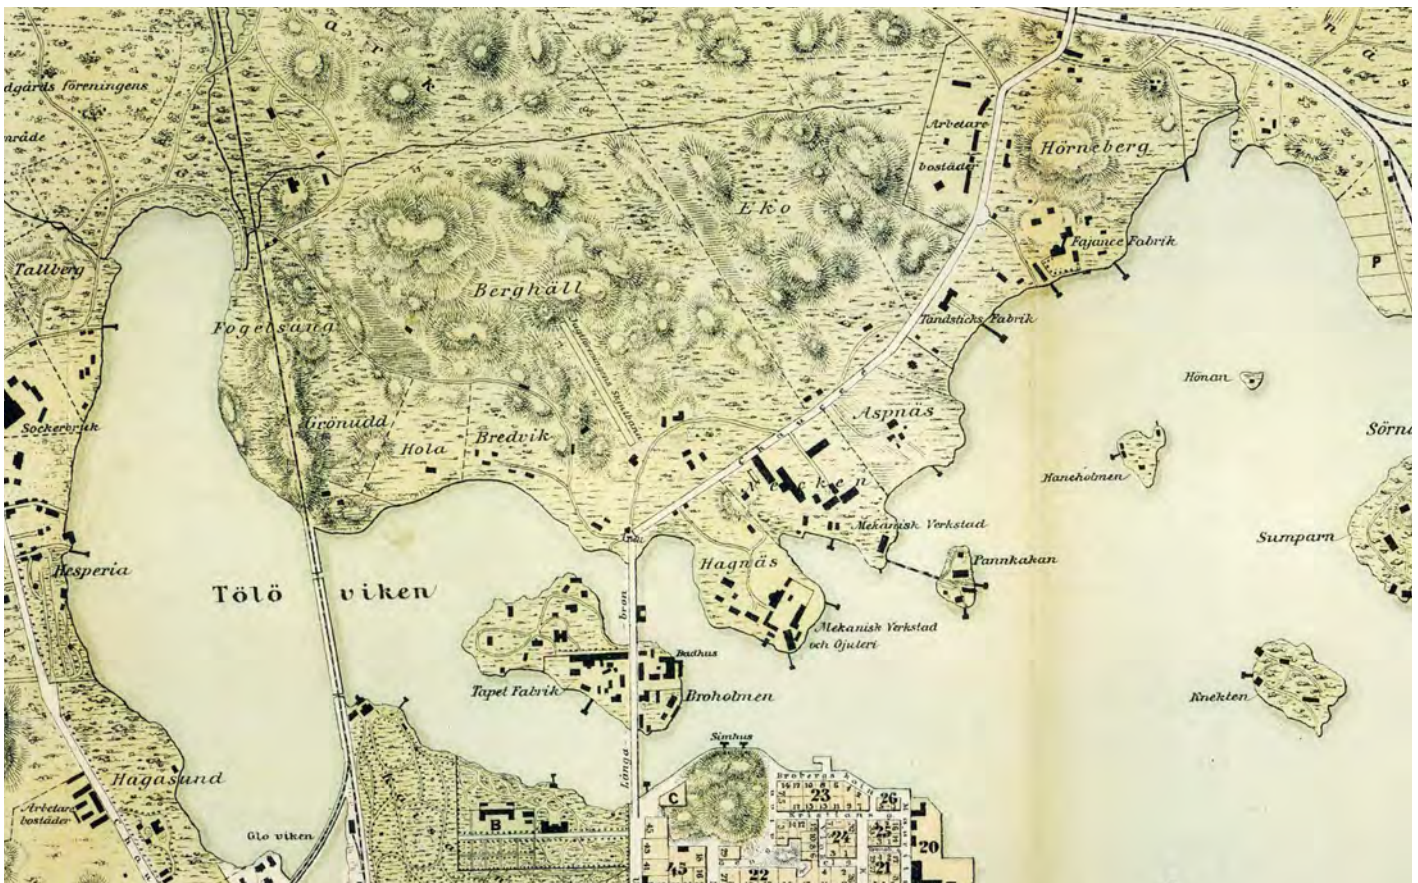
Vuoden 1876 asemakaavassa Itäisen Viertotien kaakkoispuolella sijaitsee lukuisia teollisuuslaitoksia. Kartan on laatinut C. H. Nummelin. HKA.

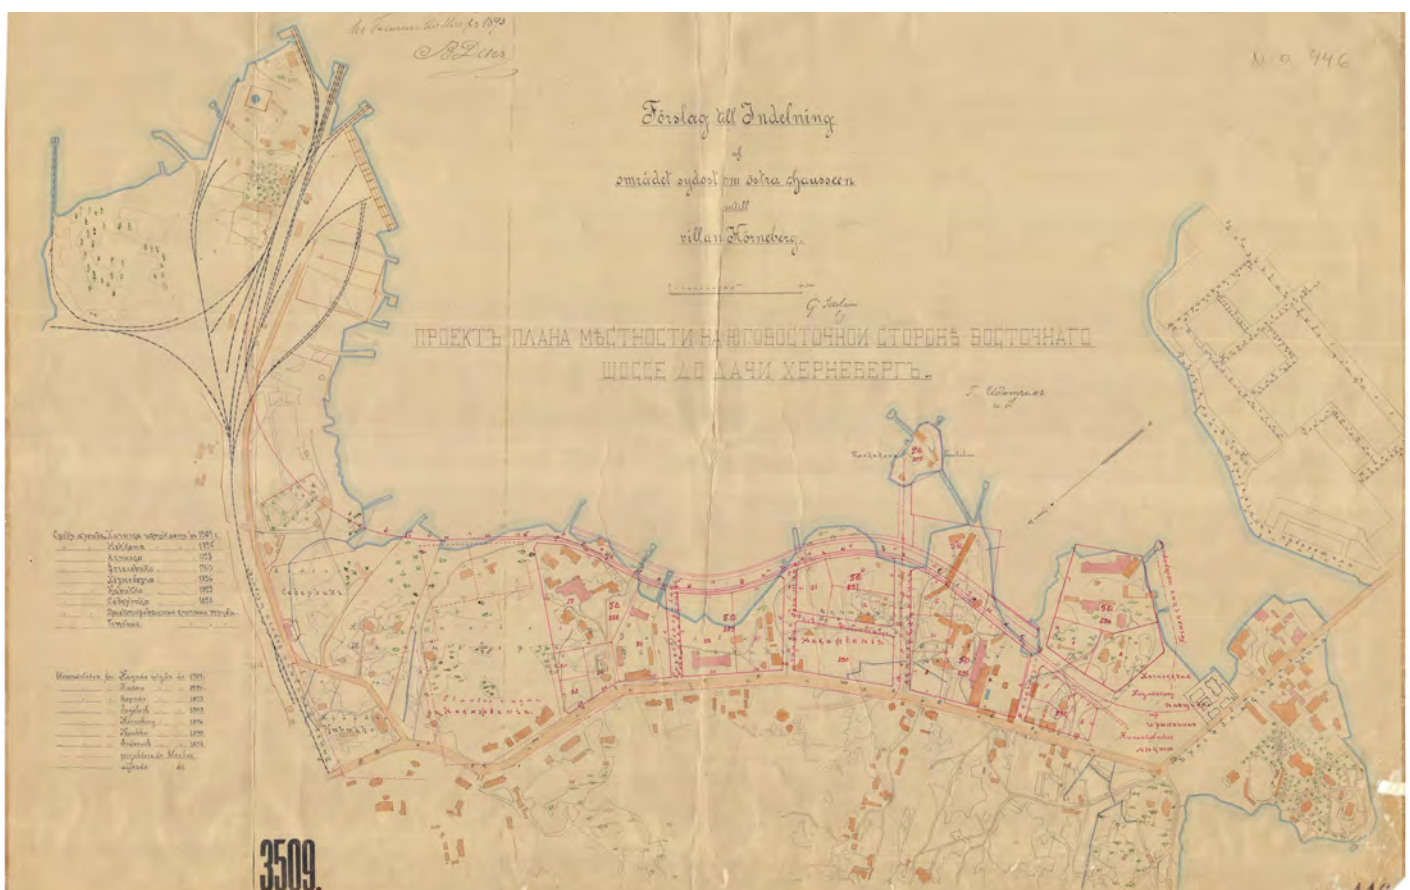
Alla Sörnäisten alueen asemakaava  
"Förslag till indelning af området sy-  
dost om östra chausseen intill villan  
Hörneberg" no 446 vuodelta 1893.  
Väinö Tannerin kentän kohdalle on  
osoitettu istutuksia. Laatija G. Idström.  
HKA.

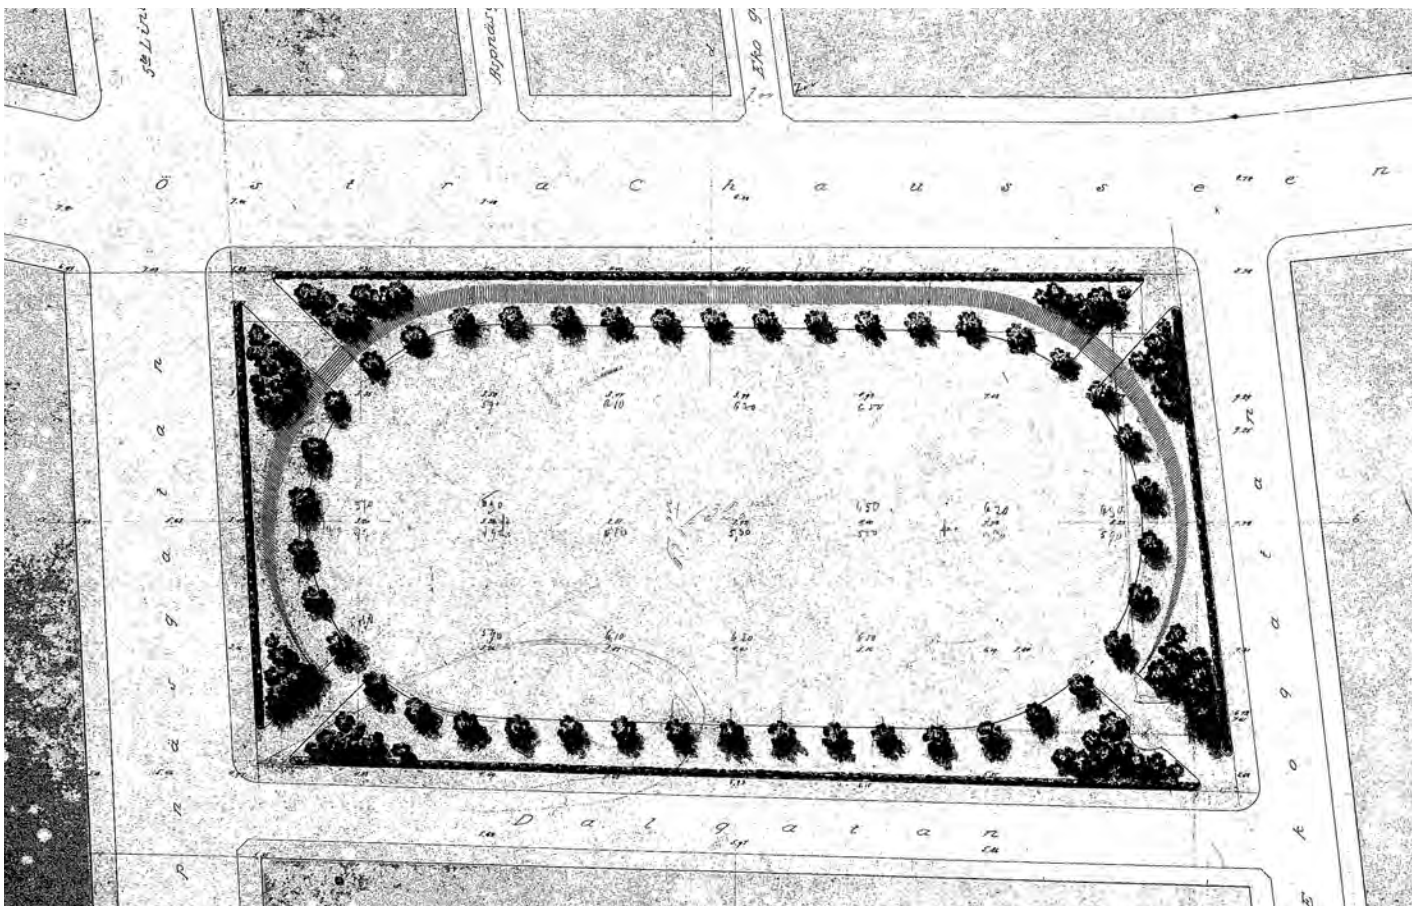
Alla kaupunginpuutarhuri Svante Olssonin laatima puistosuunnitelma (KAO\_808) 10. kaupunginosan leikki- ja urheilukentäksi vuodelta 1904. HKYA.

Vuonna 1904 päivätty puistosuunnitelma (KAO\_808) sisälsi suorakulmaiselle tontille sijoitetun ovaalin muotoisen kenttäsommitelman, joka asettui jyrkästi ympäristöönsä matalammalle. Kenttää kehysti aksiaalinen puukehä, joka korosti kentän ovaalia muotoa. Sisääntulokäytävät oli osoitettu puiston kulmiin, joiden yhteyteen oli sommiteltu symmetrisesti pensasryhmät. Puistoa reunusti jokaiselta reunalta suoraviivaiset kadut. Entisen Laaksokadun ja Kaikukadun kulmauksen sisäänkäynnin yhteyteen oli muotoiltu symmetriset syvennykset, jotka kätkeytyivät pensasistutusten sisään. Puiston jokaiselle sivulle oli sijoitettu pensasaidanteet.

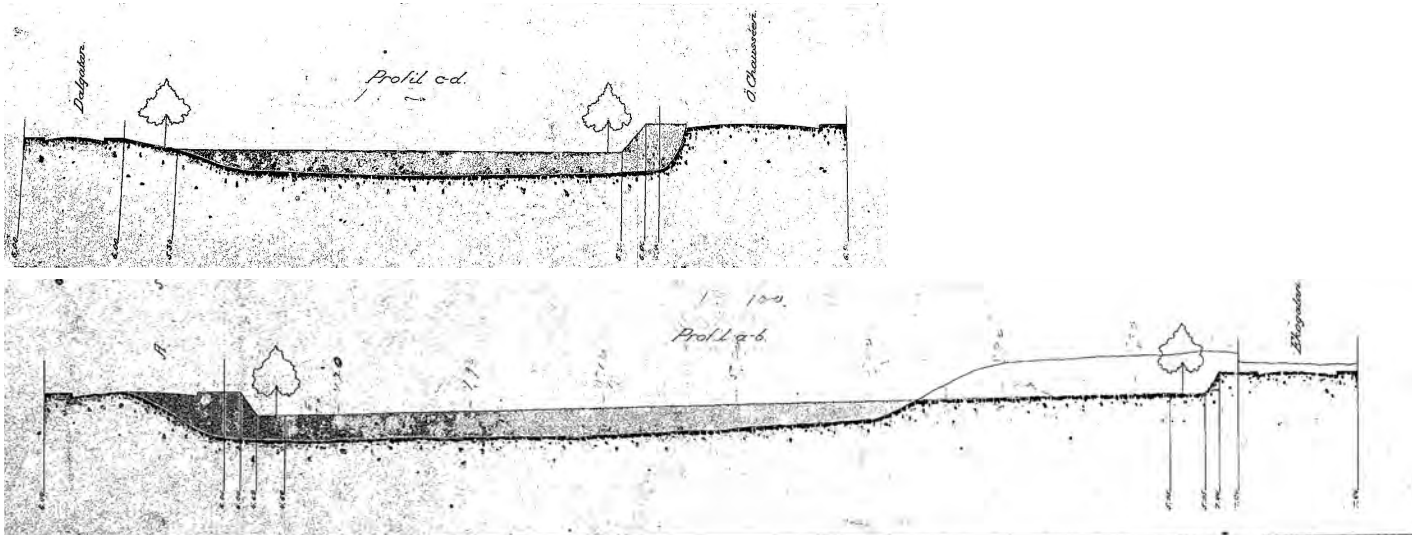
Yllä kaupunginpuutarhuri Svante Olssonin laatimaan puistosuunnitelmaan (KAO\_808) liittyvät poikkileikkaukset vuodelta 1904. HKYA.

Puistosuunnitelman yhteydessä esitetyissä leikkauksissa puisto on osoitettu sijoittuvan ympäröiviä katuja reilusti matalammalle, mutta samaan tasoon Laaksokadun kanssa. Katujen ja puiston väliset tasoerot on esitetty ratkaistavaksi jyrkimmissä kohdissa nurmiluisalla. Hämeentielle tulevien jyrkempien sisäänkäyntien tasoerot on esitetty ratkaistavan porraskorjauksilla. Leikkauksista käy myös ilmi puiston vaatimien täyttötöiden laajuudet. Päiväämätön puistosuunnitelma (PUO\_82) erosi edellisestä suunnitelmasta lähinnä sen sisäänkäyntien osalta. Siinä sisääntulokäytävät oli viety aksiaalisesti puiston sivujen keskikohtiin.

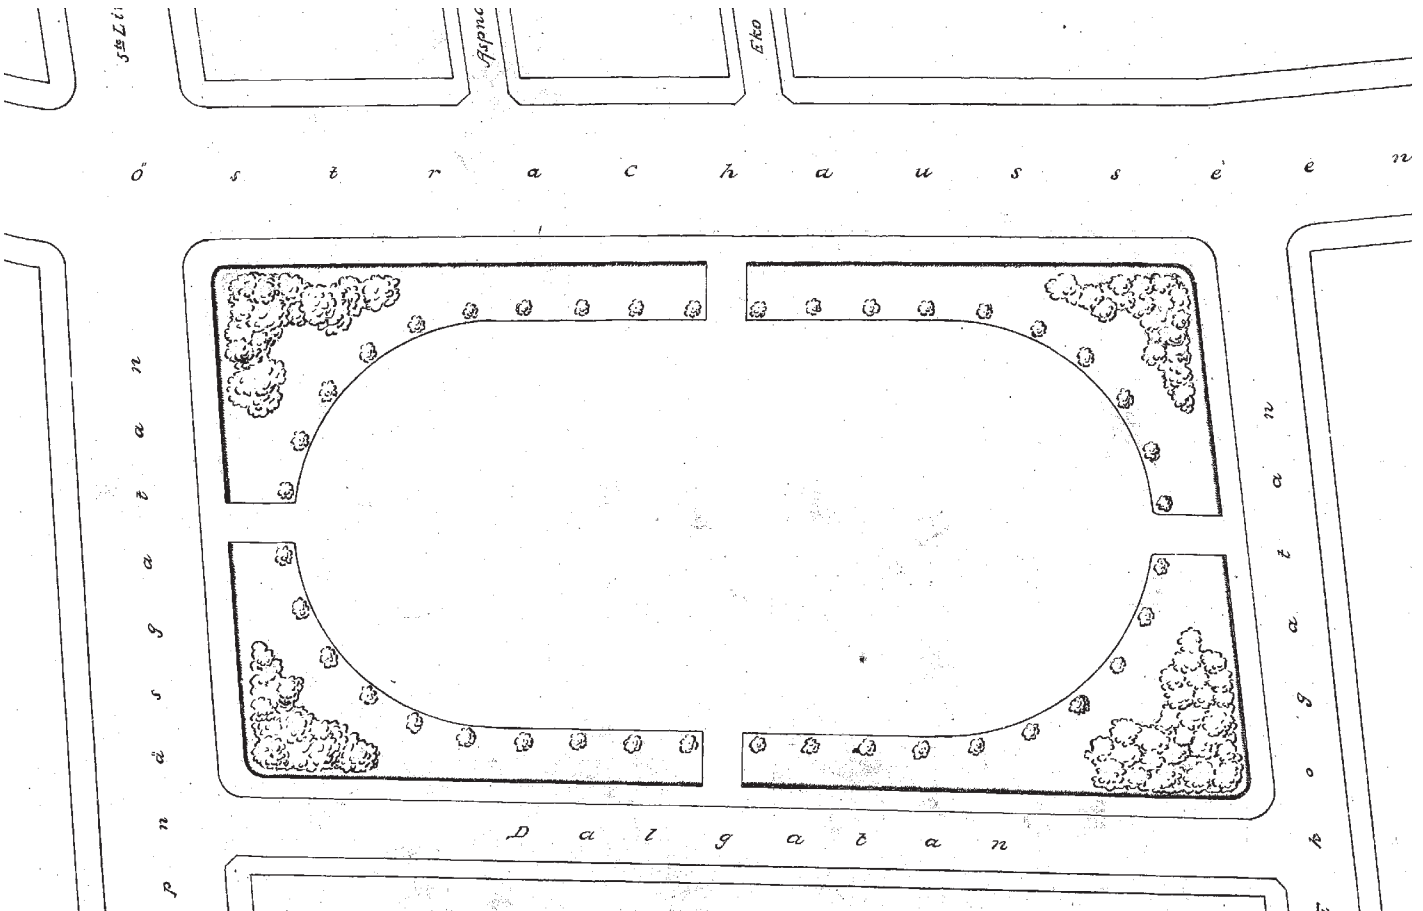
Alla todennäköisesti kaupunginpuutarhuri Svante Olssonin laatima päävämmätön puistosuunnitelmapiirustus (PUO\_82). HKYA.

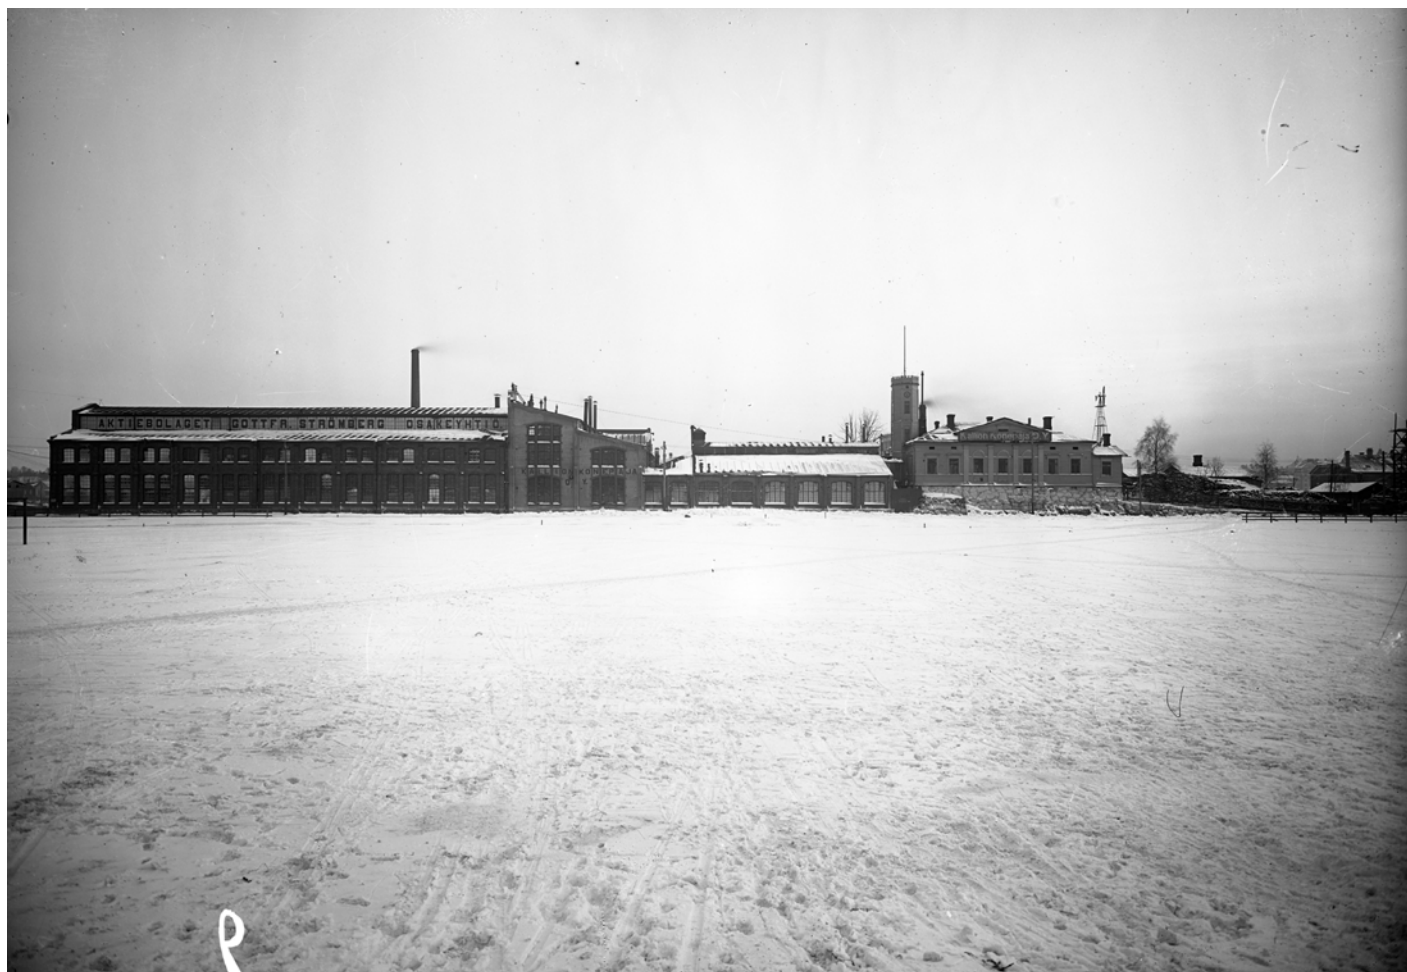
Alla valokuva Väinö Tannerin kentältä kohti viereistä teollisuusaluetta. Puiston istutukset eivät ole näkyvisiä, mutta kenttä on tasoitettu. Kentän kulmauksia rajaa puiset aidat. Kentän

vasemmassa päädyssä näkyy oletettavasti maali. Taustalla vasemmalla Gottfrid Strömbergin konetehdas ja oikealla Kallion konepaja Osakeyhtiön tehdas. Haapaniemen huvilaan on sijoitettu

Kallion konepajan toimistotilat. Valokuva on todennäköisesti 1910-luvulta. Kuvaaja tuntematon. ABB Strömberg -kokoelma, Tekniikan museo.

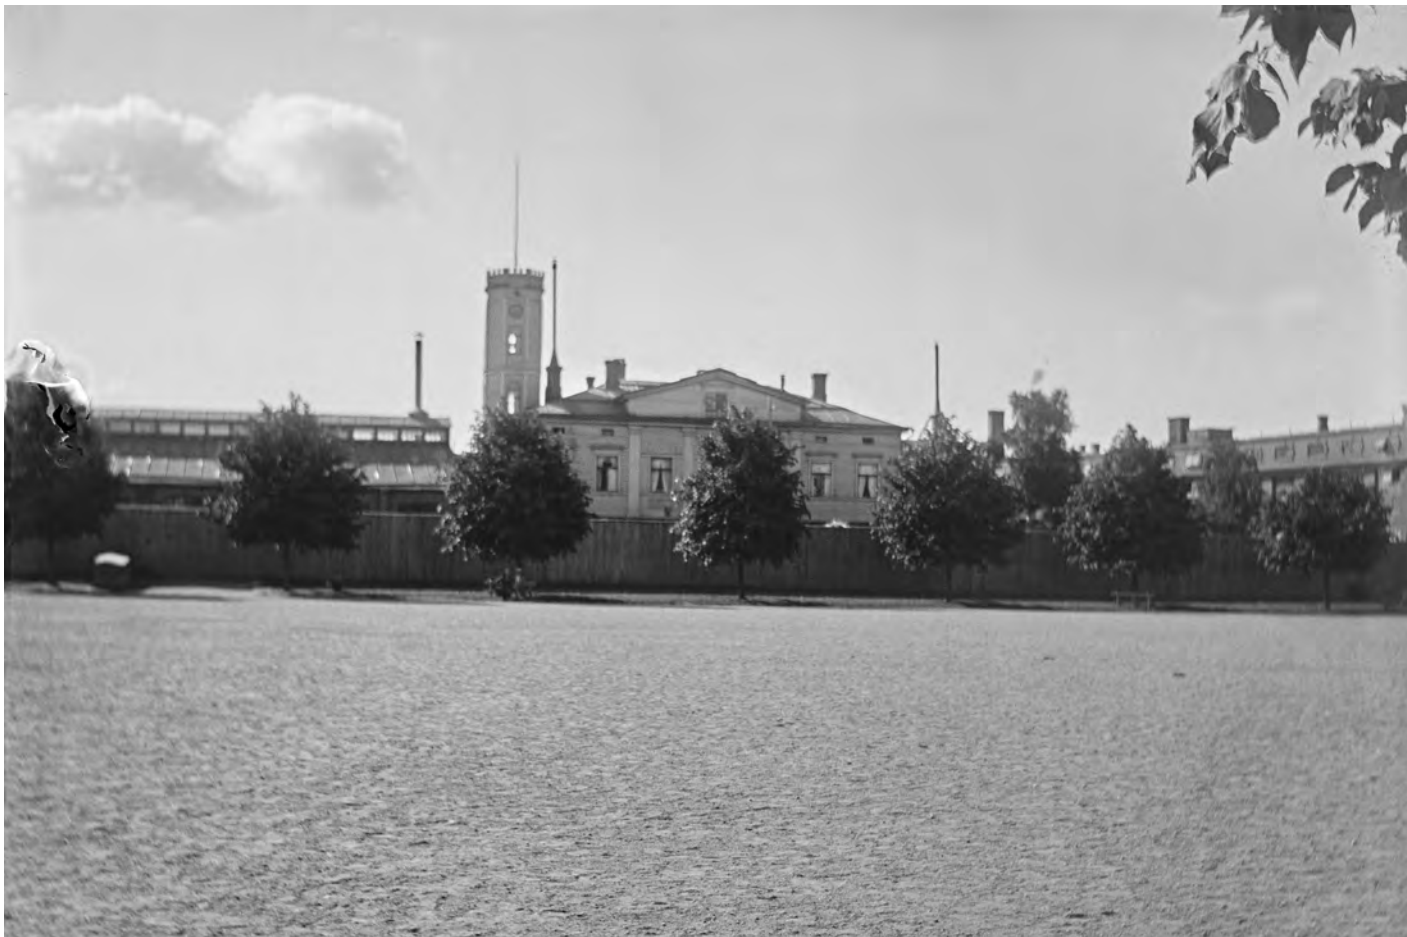
Yllä näkymä nykyiseltä Väinö Tannerin kentältä kohti Haapaniemen huvilarakennusta 1920-luvun alusta. Lehmuskehän takana tontin rajalla on puinen aita. Kentän reunalla olevissa koivunjal-

kapenkeissä istuu ihmisiä. Valokuvaaja tuntematon. HKMKA.

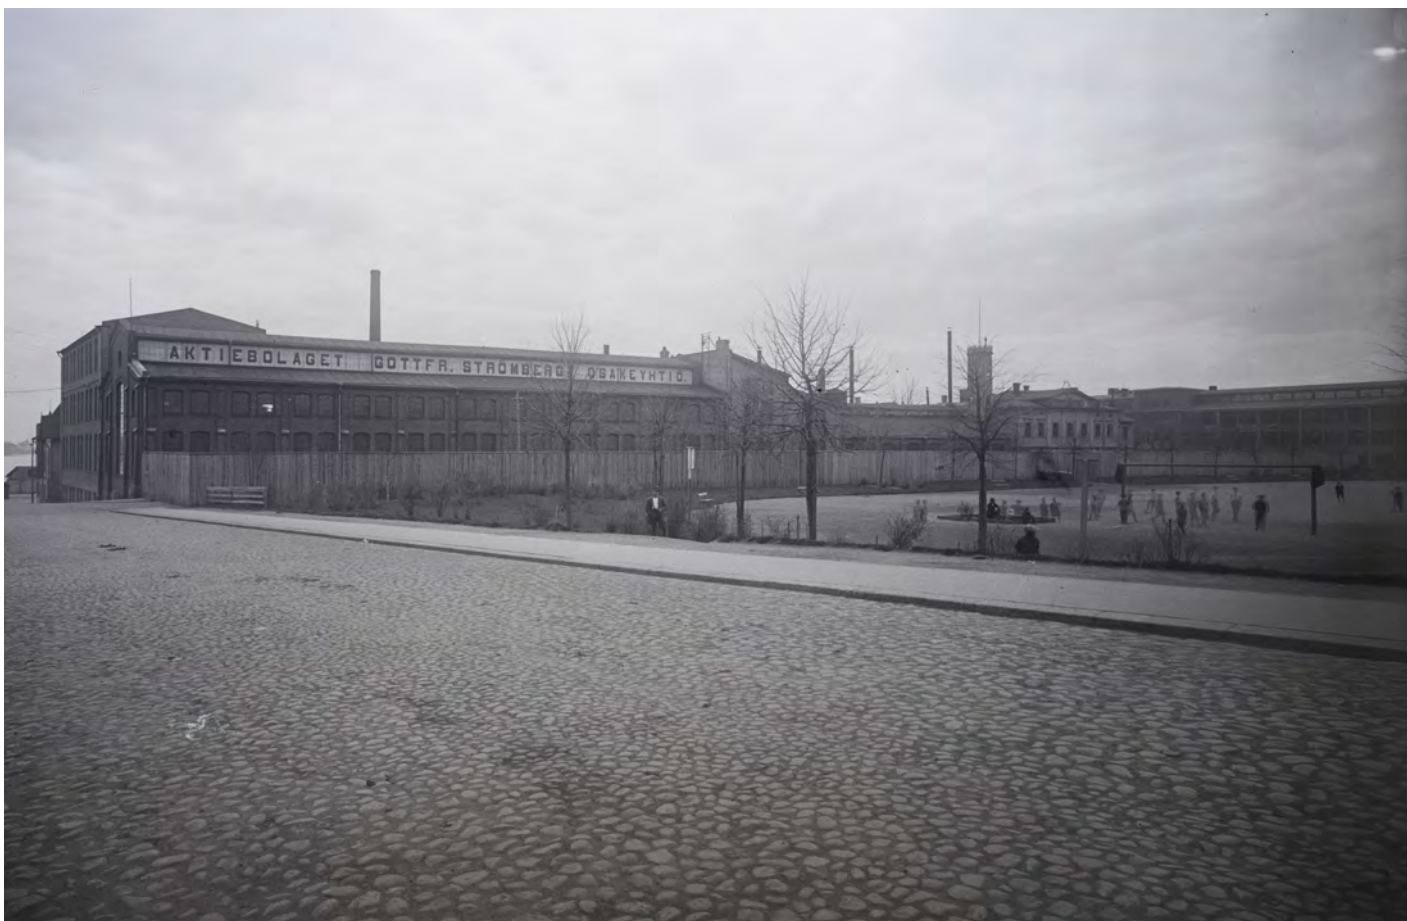
Alla näkymä Kaikukadulta kohti nykyistä Väinö Tannerin kenttää 1920-luvulta. Puiston kulmauksissa sijaitsee runsaasti puu- ja pensasistutuksia, jotka on aidattu matalilla istutusten

suoja-aidoilla. Kentällä on maali ja oletettavasti hiekkalaatikko. Kaikukatu on päällystetty mukulakivin. Kävelytie on asfaltoitu. Kuvaaja tuntematon. ABB Strömberg-kokoelma, Tekniikan museo.

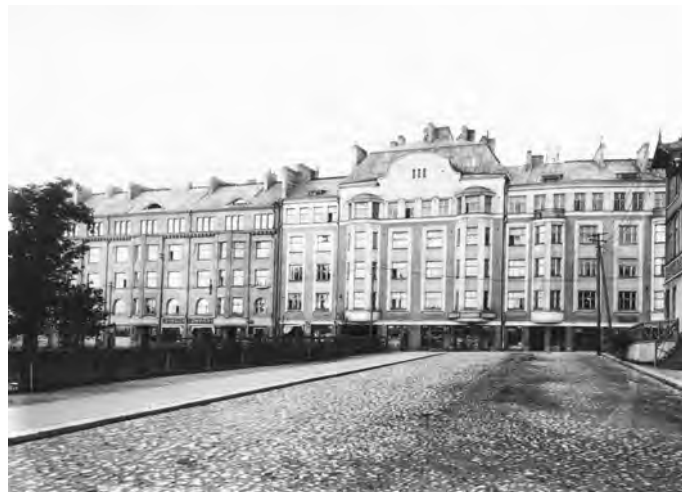
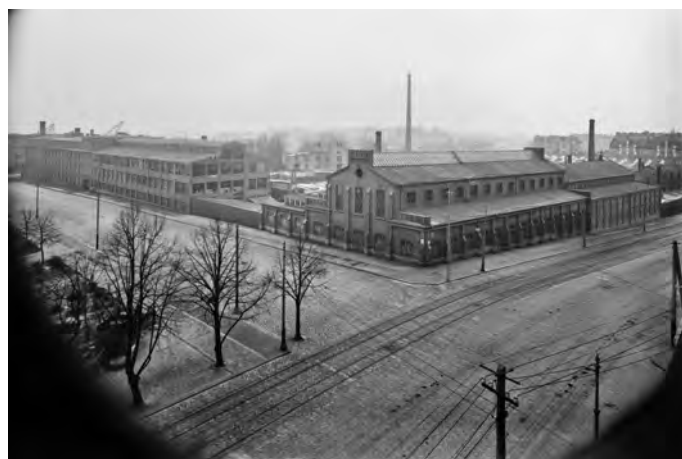
Alla valokuva Haapaniemen urheilukentästä (nyk. Väinö Tannerin kenttä) 1920-luvulta. Puiston lehmuskehä on paikoin aukkoinen. Lehmuksia puutuu etenkin Kaikukadun ja Hämeentien kulmauksesta sekä Kaikukadun ja entisen Laaksokadun kulmauksesta. Kulmauksissa kasvaa vapaamuotoisia puu- ja pensasistutuksia. Kentän reunalle on sijoitettu koivunjalkapenkkejä. Hämeentien varressa kasvaa kookkaita puita. Taustalla vasemmalla Gottfrid

Strömbergin konetehtas ja oikealla Kallion konepajan tehdas. Laaksokatu on poistunut. Tonttien ja puiston rajalle on rakennettu puinen aita. Laaksokadun puoleinen puiston sisäänkäynti on jäänyt tarpeettomaksi. Valokuvaaja Strandberg. ABB Strömberg-kokoelma, Tekniikan museo.

Kenttää ympäröivä lehmuskehä toteutettiin pääosin eheänä aiheena. Kehän lisäksi Kaikukadun ja Haapaniemenkadun puoleisten sisäänkäyntien yhteyteen istutettiin aksiaalisesti lehmukset sisäänkäyntien molemmiin puolin. Osa Kaikukadun puoleisista lehmuksista jäivät todennäköisesti toteuttamatta tai ne oli istutettu, mutta eivät olleet menestyneet savisen maan vuoksi. Kunnalliskertomuksen mukaan Haapaniemen urheilukentän tasoitustöitä jatkettiin vuonna 1912 poistamalla 80 cm:n syvyinen savi-hiekkakerros urheilukentän ja Kaikukadun väliseltä alueelta, jotta sinne voitaisiin tulevaisuudessa istuttaa puita. Savi-hiekkakerroksen tilalle alueelle tehtiin 80 cm:n paksuinen multakerros.<sup>26</sup> Suunnitelmien mukaisesti puiston kulmauksiin istutettiin vapaa-muotoisiin ryhmiin pensaita. Hämeentien viereisellä puiston sivulla säilytettiin todennäköisesti alueella aikaisemmin olleita kookkaita vanhoja puita. Hämeentien ja Kaikukadun kulmauksessa puiden lomassa sijaitsi kiosk, jonka rakentamisajankohdasta ei ole tietoa.

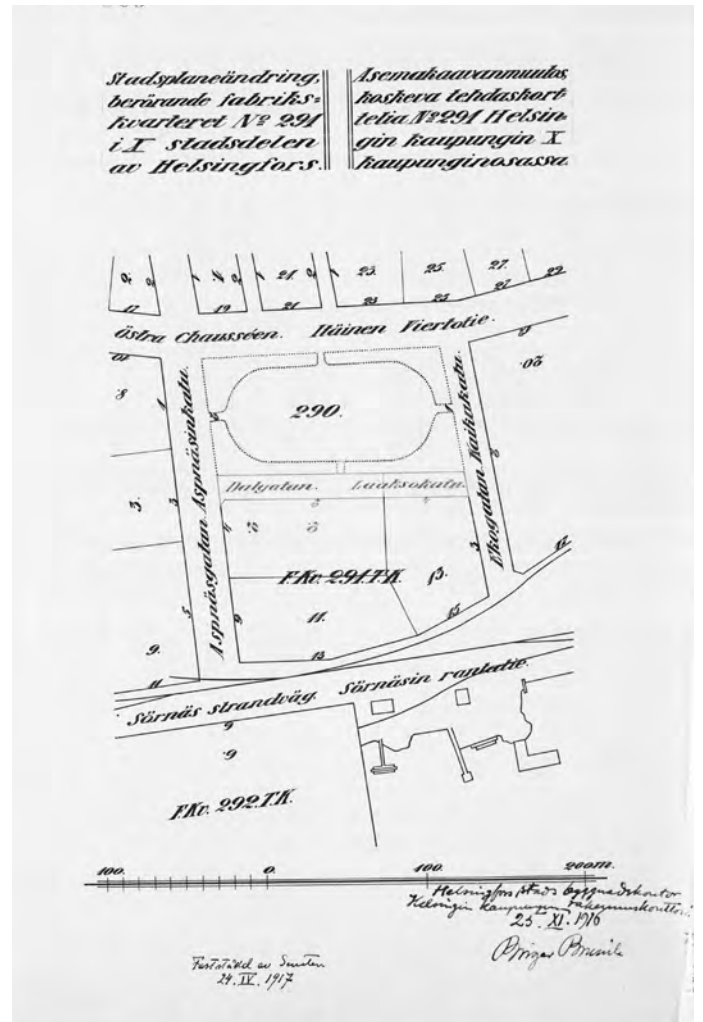
Vieressä Väinö Tannerin kentän  
viereistä teollisuuskorttelia no 291  
koskeva asemakaavamuutos, jossa  
Laaksokatu määriteltiin osaksi teol-  
lisuuskortteleita. Asemakaavamu-  
utos hyväksyttiin vuonna 1917. Laatija  
Birger Brunila. HKA.

Vuonna 1917 Laaksokatu liitettiin sen viereisiin tehdaskortteleihin asemakaavamuutoksen myötä. Asemakaavan laatijana toimi asemakaava-arkkitehti Birger Brunila. <sup>28</sup> Laaksokadun poistumisen myötä myös Väinö Tannerin kentän ympäristö muuttui olennaisesti. Puistoa rajasi aikaisemmin neljästä ilmansuunnasta kadut, jotka olivat luoneet puistolle eräänlaiset kehykset. Laaksokadun poistumisen myötä myös Laaksokadun puoleinen sisäänkäynti jäi tarpeettomaksi. Vuonna 1932 tämän sisäänkäynnin paikalle rakennettiin puurakenteinen pukuhuone kentän käyttäjiä varten. Rakennuksen piirustukset laati kaupunginarkkitehti Gunnar Taucher. Vanhojen valokuvien ja ilmakuvan mukaan pukuhuoneen rakentamisen myötä lehmuskehästä on jouduttu poistamaan yksi lehmus.

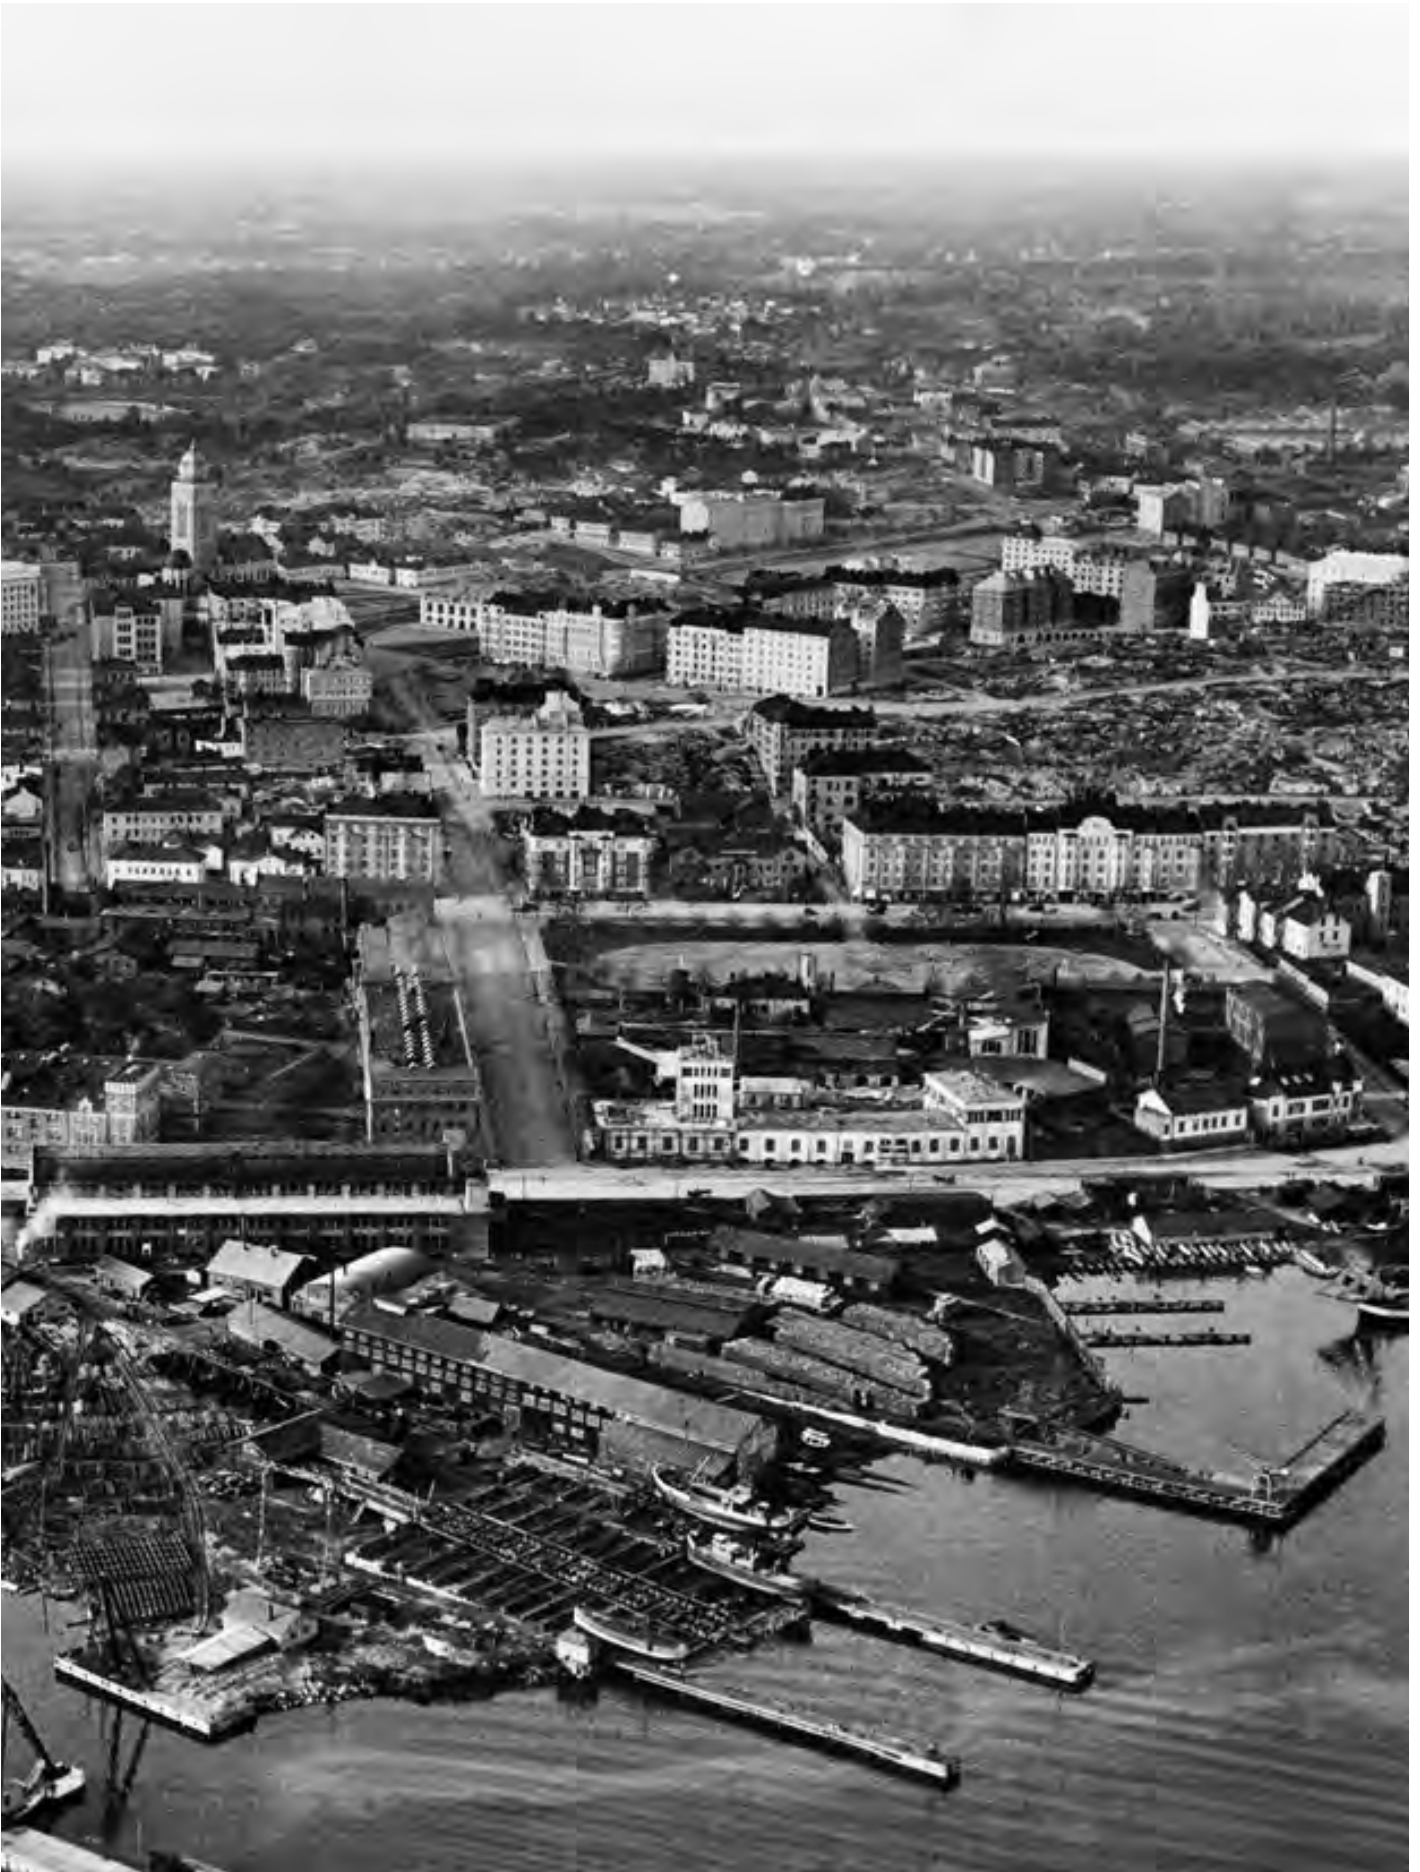
Yllä vuosien 1925-1926 välillä otettu viisitoilmakuva Kallion alueesta. Etualalla Sörnäisten rantatie ja sen ympärille vaihteittain kehittynyt teollisuusvyöhyke. Taustalla kohoaa Kallion kirkko. Kuvan oikeassa reunassa Väinö Tannerin

kenttä, jonka sommitelma, sisäänkäynnit ja puuistutukset hahmottuvat hyvin. Kenttä on ensimmäisiä rakennettuja puistoja Pitkänsillan pohjoispuolella. Puisto luo merkittävän vehreän julkisivun Hämeentien suuntaan. Kallion kir-

kolta Väinö Tannerin kentälle asti ulottuva puistoakseli on hahmotettavissa kuvasta. Väinö Tannerin kentän edessä on Haapaniemen huvilarakennus. Valokuvaaja Somersalo. HKMKA.

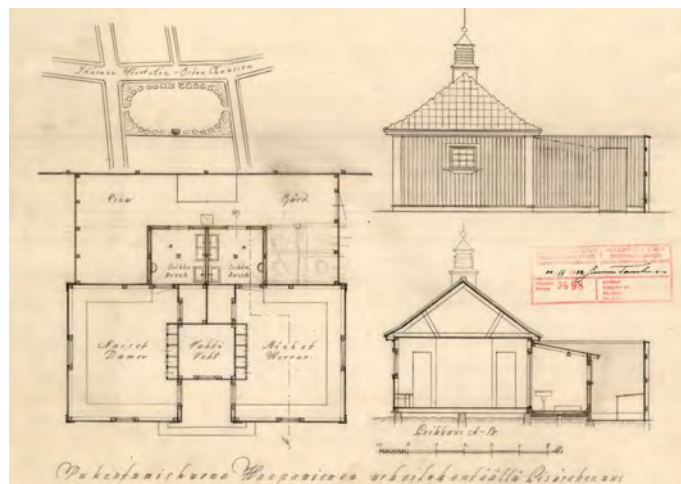
Yllä suunnitelmapiirustus pukeutushuoneesta vuodelta 1932. Suunnitelmien laatijana kaupunginarkkitehti Gunnar Taucher. HKA.
