# Väinö Tannerin kenttä

Ympäristöhistoriallinen selvitys  
ja kehittämisperiaatteet

Kaupunkiympäristön julkaisuja 2024:26

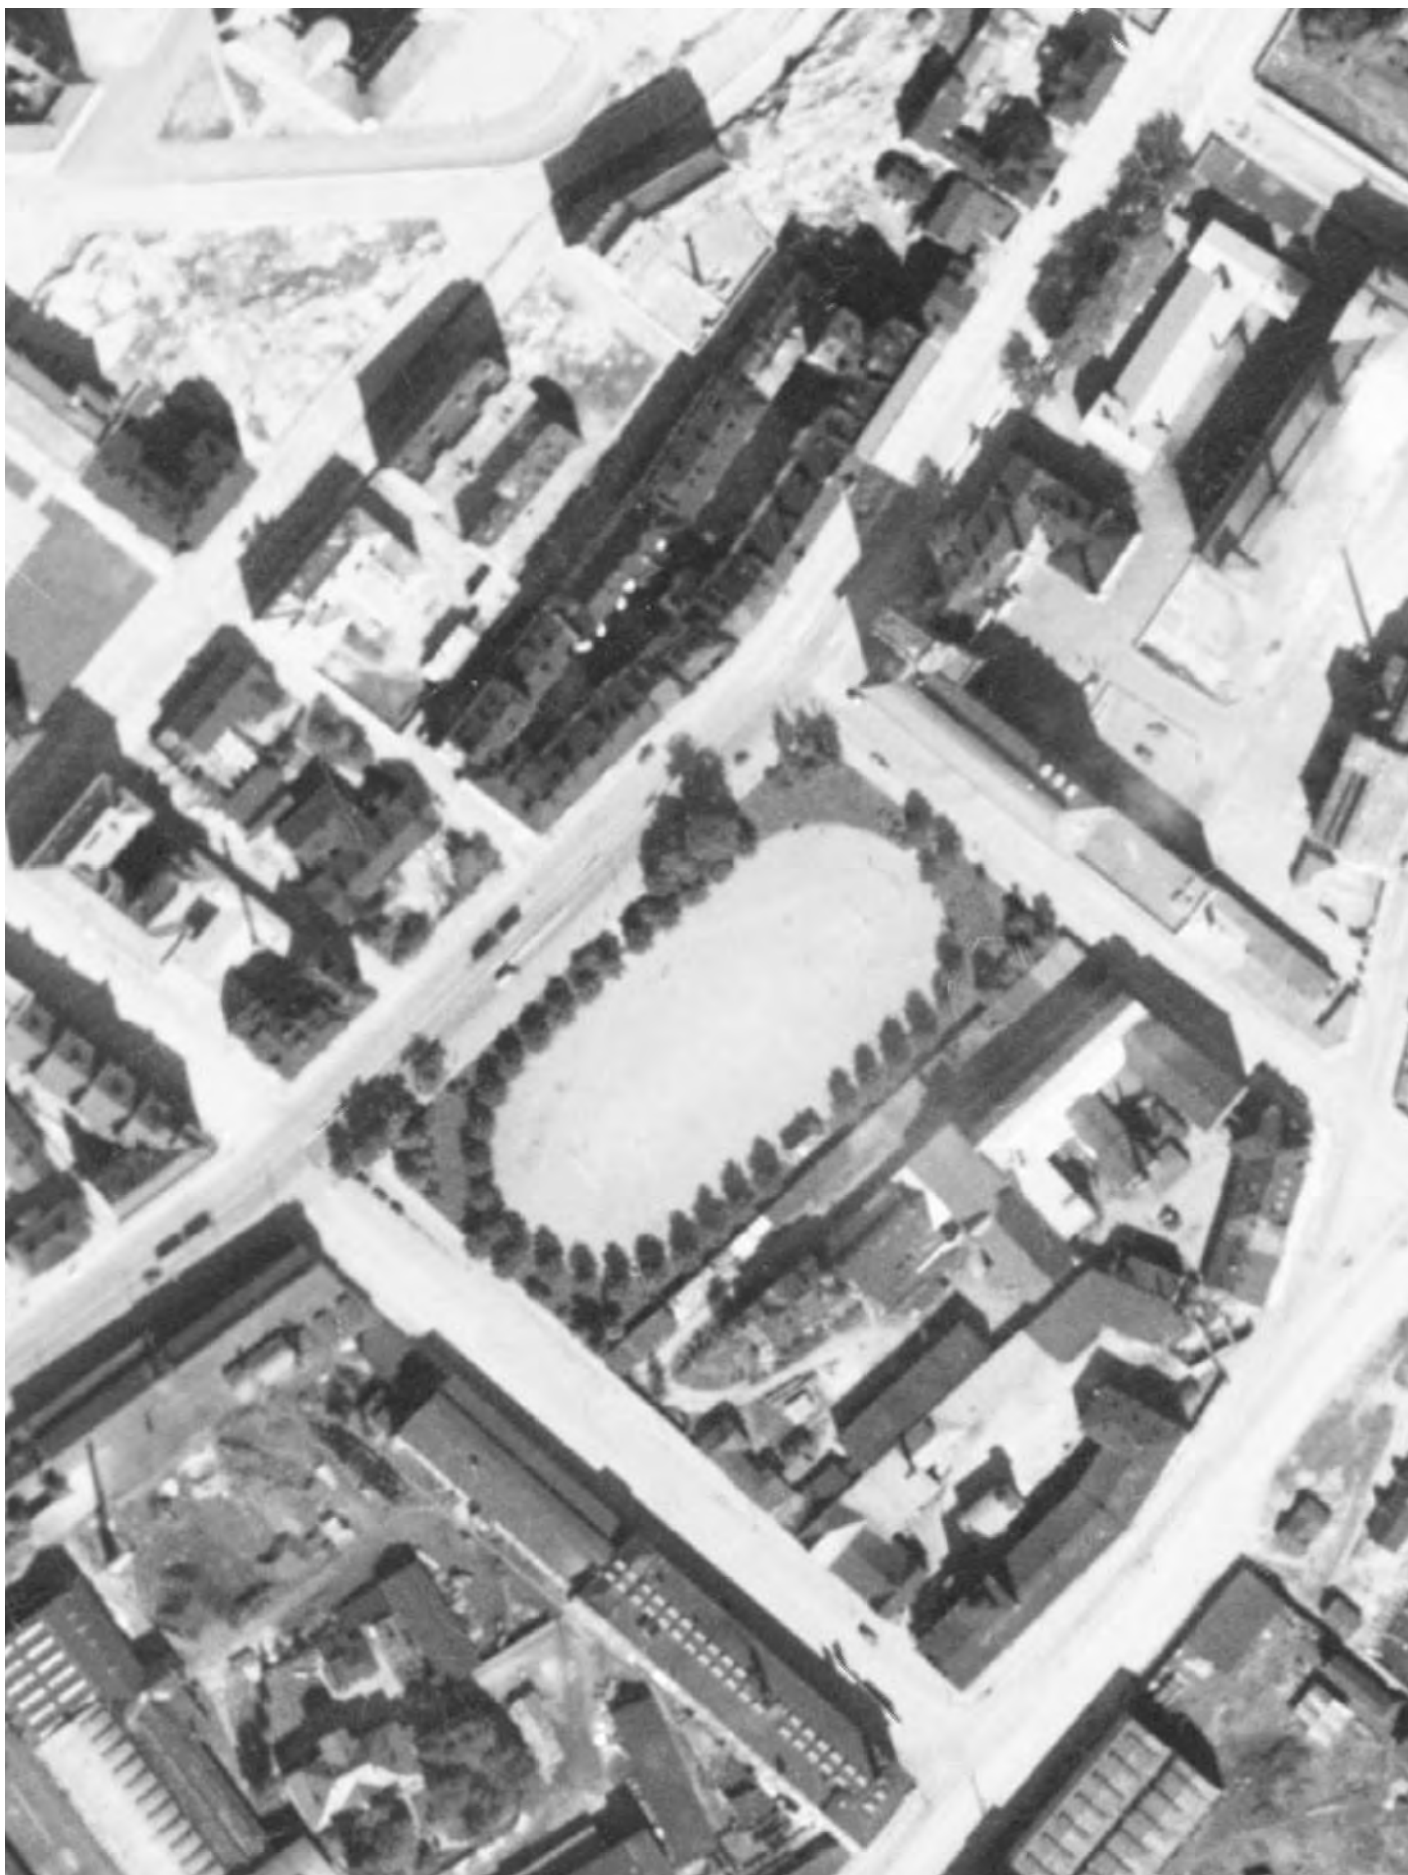
Yllä ilmakuva Väinö Tannerin kentästä vuodelta 1932. Puiston tilallinen hahmo ja sisäänkäynnit erottuvat hyvin. Puukehä on Kaikukadun puolella osin aukkoinen. Puiston kulmaukset ovat eheitä ja istutettuja nurkkia, joissa sijaitsee va-

paamuotoisia puu- ja pensasistutuksia. Helsingintien varrella kasvaa kookkaita vanhoja puita. Entisen Laaksokadun puoleisen sisäänkäynnin paikalle on rakennettu vuonna 1932 pukuhuone. Helsingin karttapalvelu.

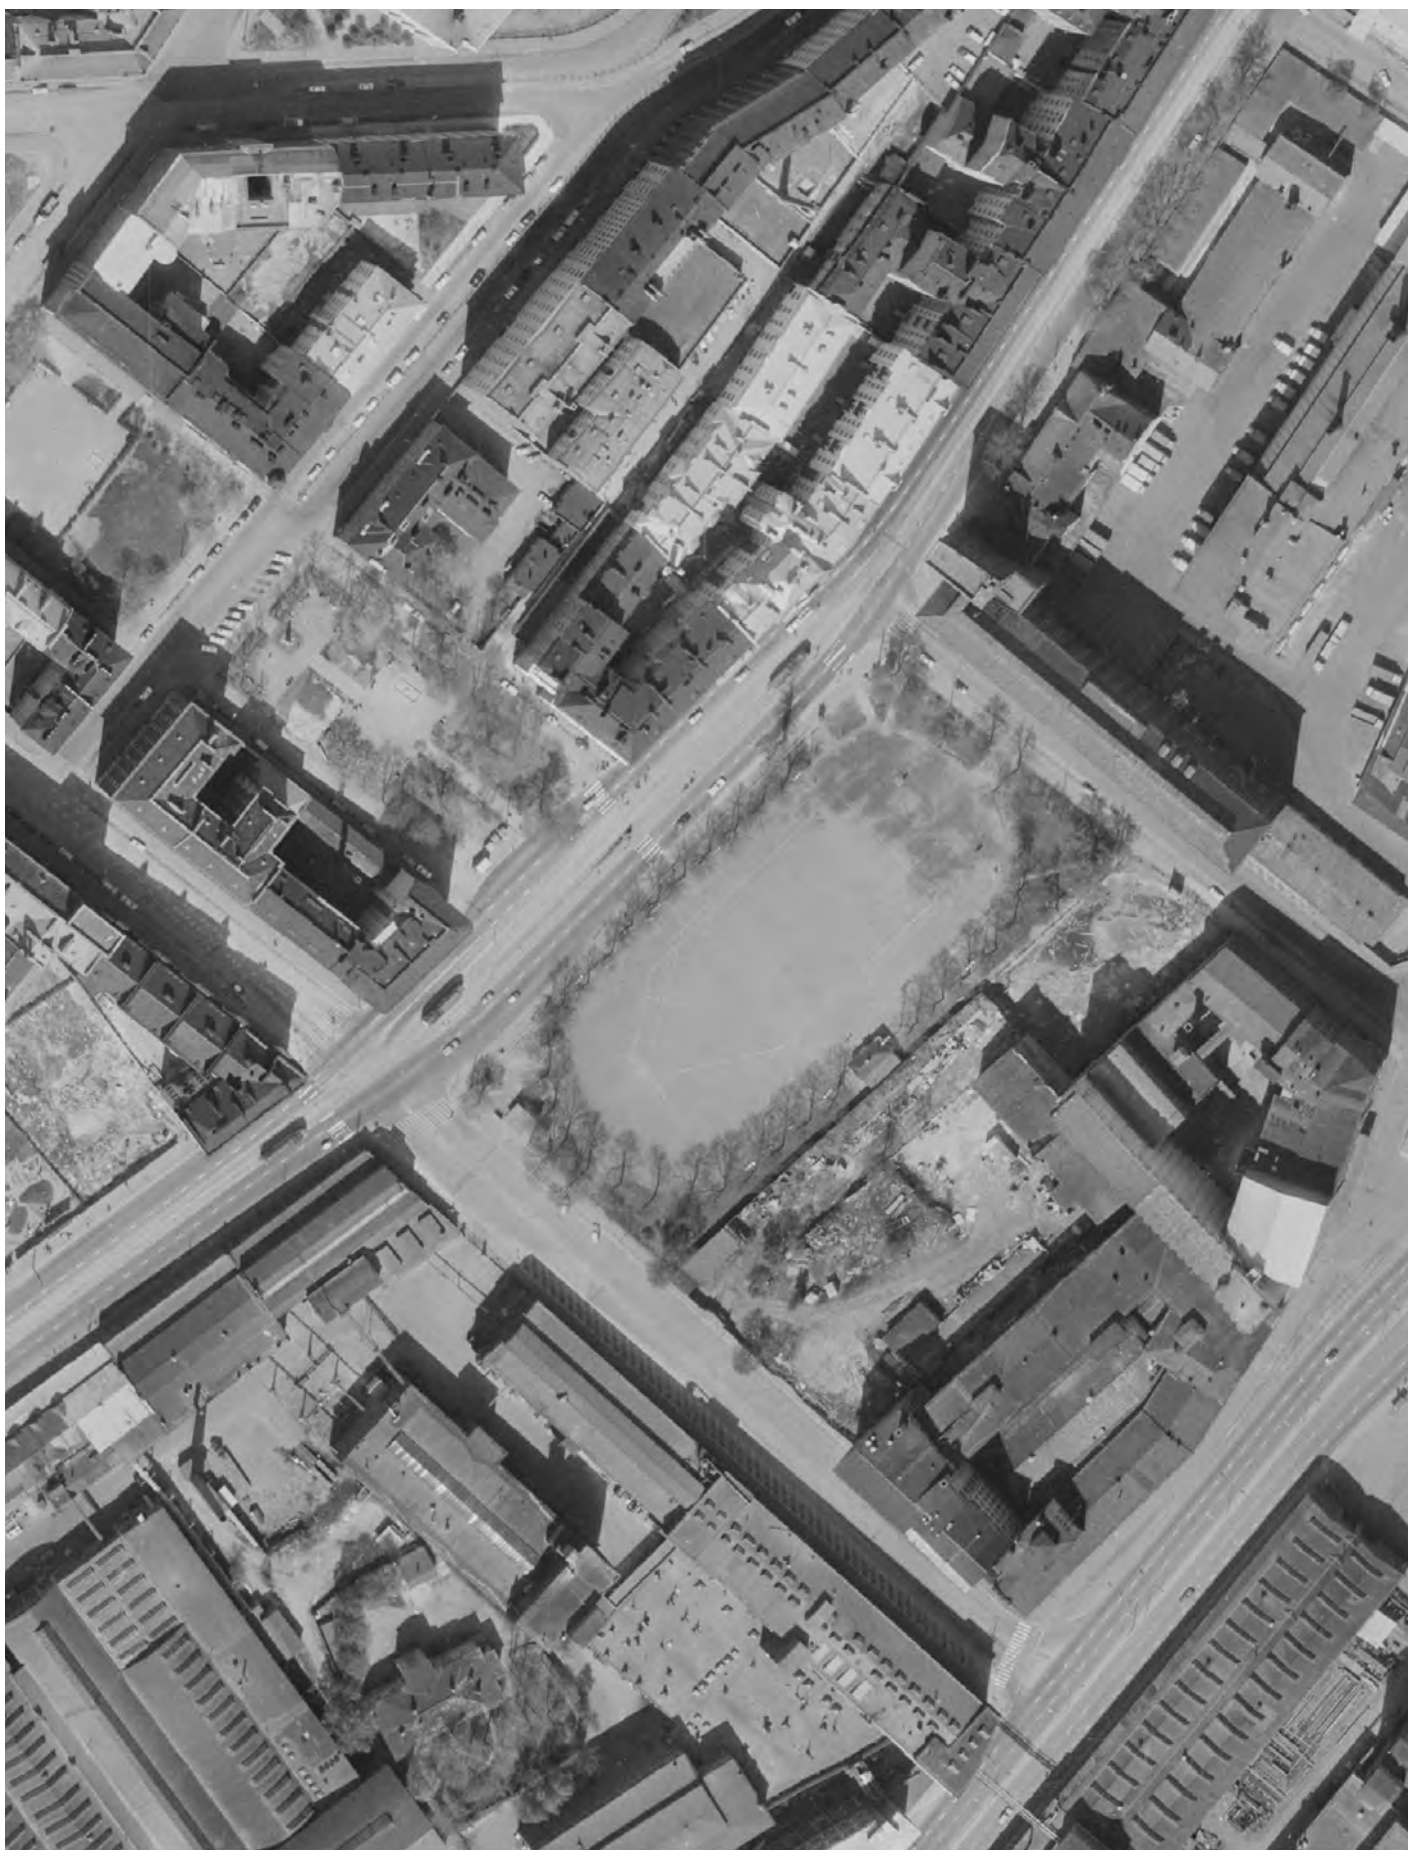
Ilmakuva vuodelta 1969. Hämeentietä levennettiin 1960-luvulla, jolloin puiston ja Hämeentien rajalle rakennettiin betoninen tukimuri. Tämän myötä myös puiston koko pieneni. Leventämisen yhteydessä Alli Tryggin puiston edustalta Hämeentien yli kohti Väinö Tannerin kenttää rakennettiin myös suoja-aita. Kentän Kaikukadun puoleisessa päädyssä sijaitsee kaksi ko-

ripallotelinettä. Kentällä on näkyvissä myös pesäpallokentän viivat. Muuntamoraakennus on sijoitettu 1950-luvulla Haapaniemenkadun puistonpuoleiseen reunaan. Hämeentien puoleiset kulmaukset ovat hyvin kuluneita, mikä johtuu todennäköisesti Hämeentien leventämisestä sekä tukimuurin rakentamisesta. Entisen Laaksokadun puoleiset kulmaukset ovat

säilyneet pääasiassa eheinä nurkkina. Kaikukadun ja Hämeentien kulmauksessa sijaitsee kioskirakennus. Puistoa reunustaa Haapaniemenkadun ja Kaikukadun puoleisilla reunoilla orapihlaja-aidanteet. Puiston kaakkoisreunassa sijainneet rakennukset ja Haapaniemen huvila on purettu. Uusi virastotalo valmistui puiston reunalle vasta vuonna 1974. Helsingin karttapalvelu.

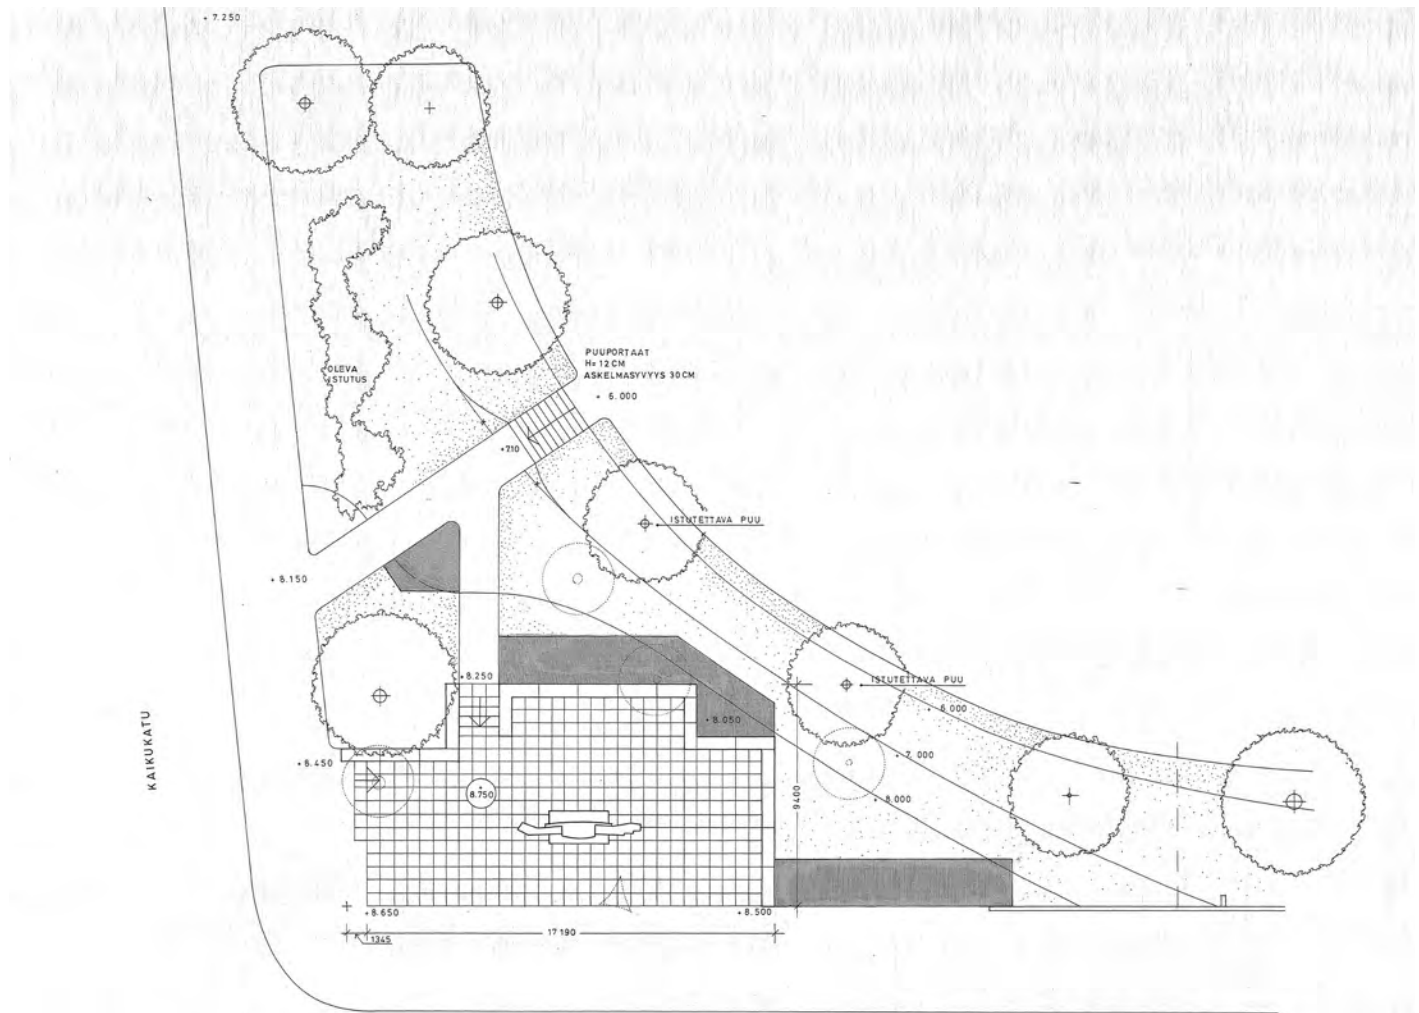
Suunnitelmapiirustus (VIO\_3346\_0)  
Väinö Tannerin muistomerkin ympäristöstä, jonka on laatinut Lars Liljefors vuonna 1984. HKYA.

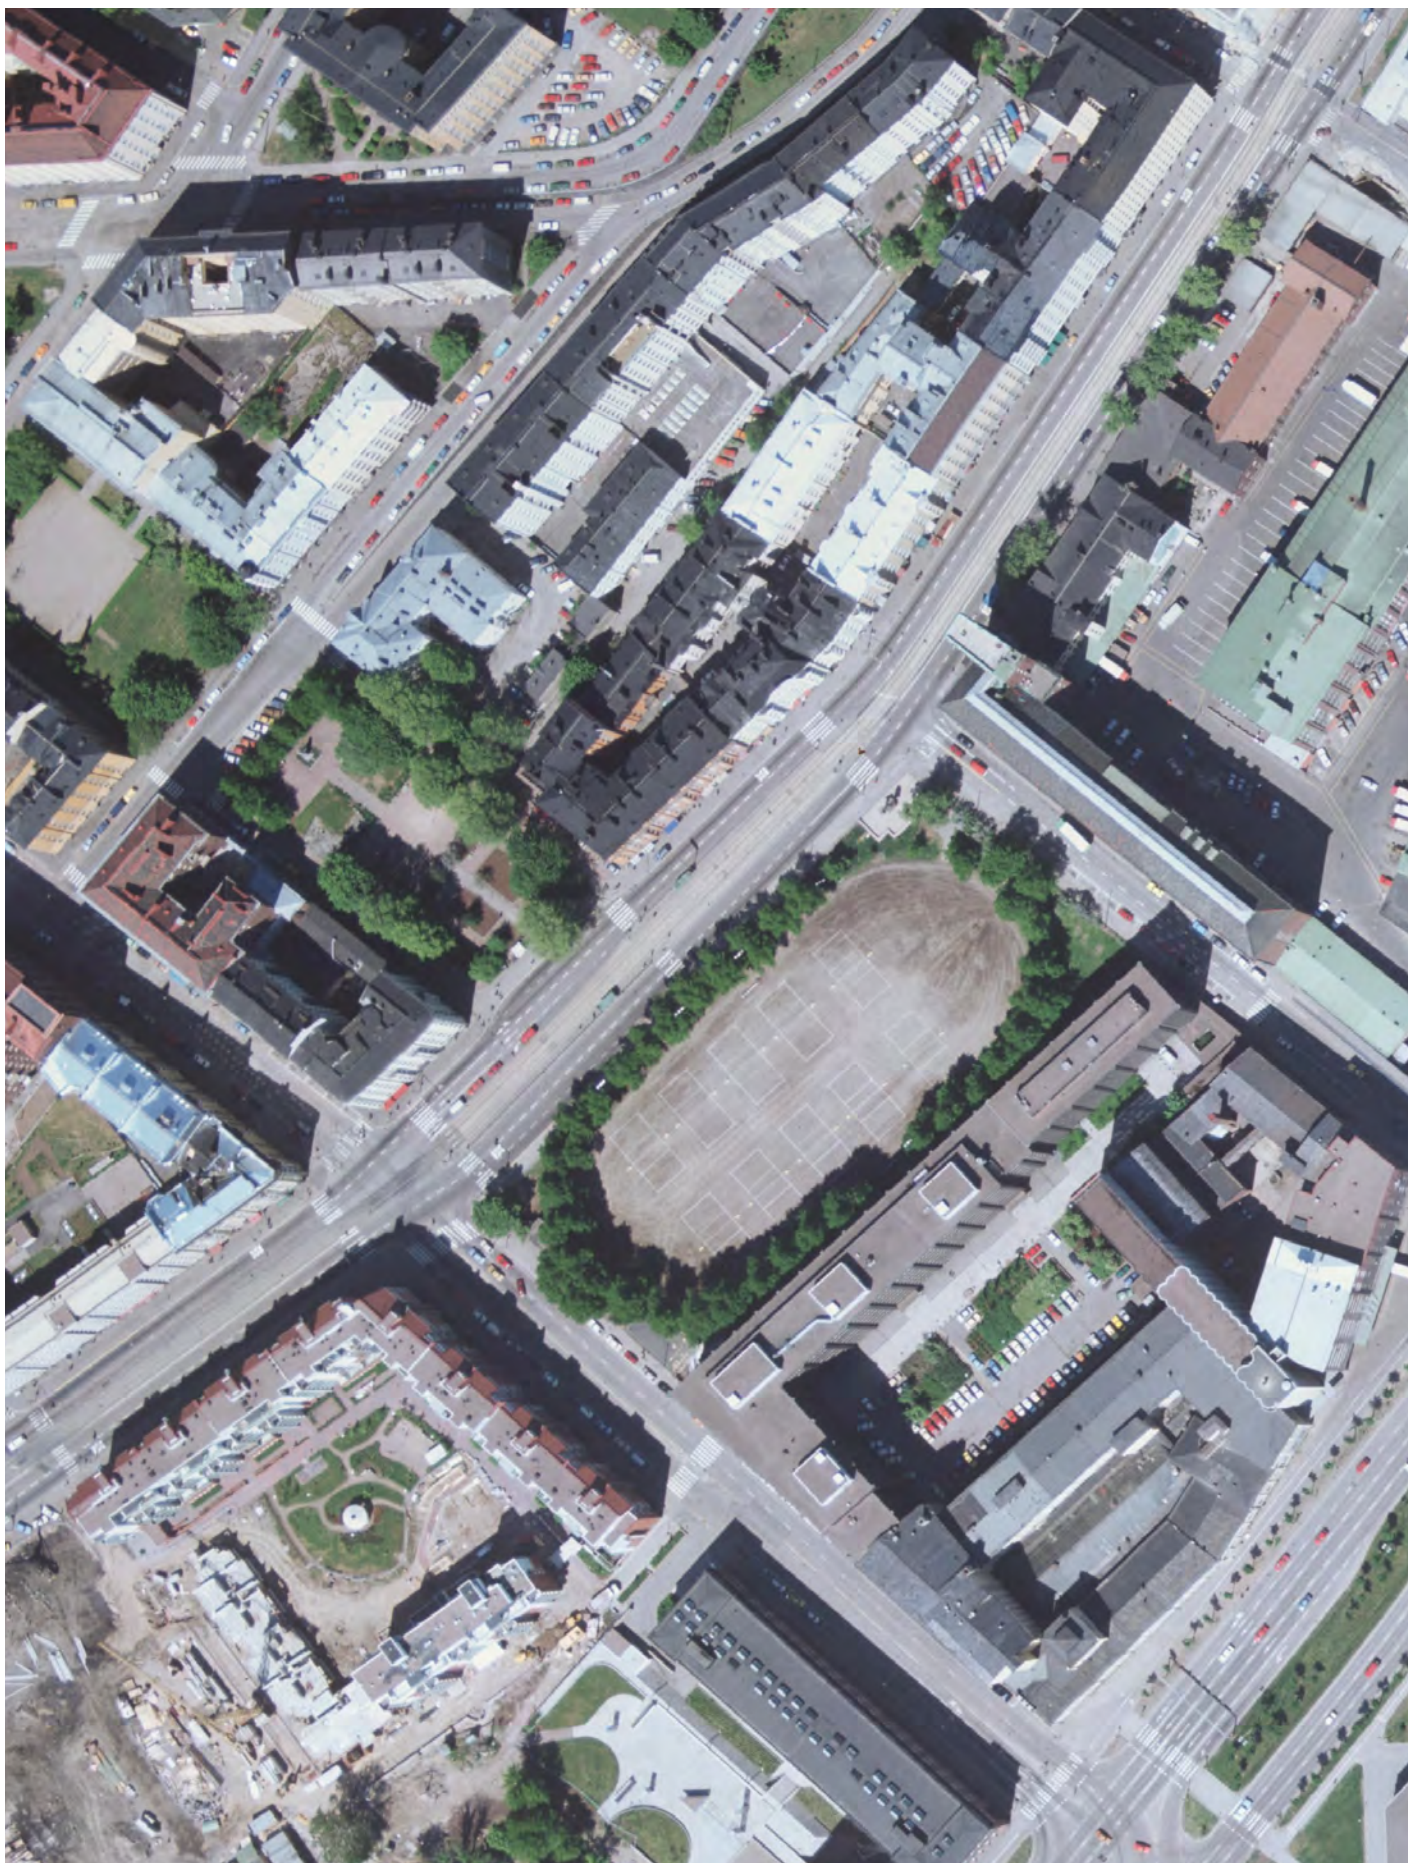
Ilmakuva Väinö Tannerin kentästä ja sen ympäristöstä vuodelta 1988. Virastotalo reunustaa Väinö Tannerin kenttää sen kaakkoisreunalla. Kaikukadun ja Hämeentien kulmaan on rakennettu Väinö Tannerin muis-

tomerkki. Kaikukadun puoleisella puiston reunalla kasvaa näyttäviä syreenipensaita. Haapaniemenkadun reunaan on rakennettu uusi pukuhuone. Betoninen tukimuuri pilkkottaa lehmuskehän lomasta. Viereinen Nä-

kinpuiston kortteli on rakentumassa. Väinö Tanner ja Alli Tryggin puisto muodostavat yhtenäisen puistoakselin tiiviisti rakennettuun kaupunkiin. Helsingin karttapalvelu.

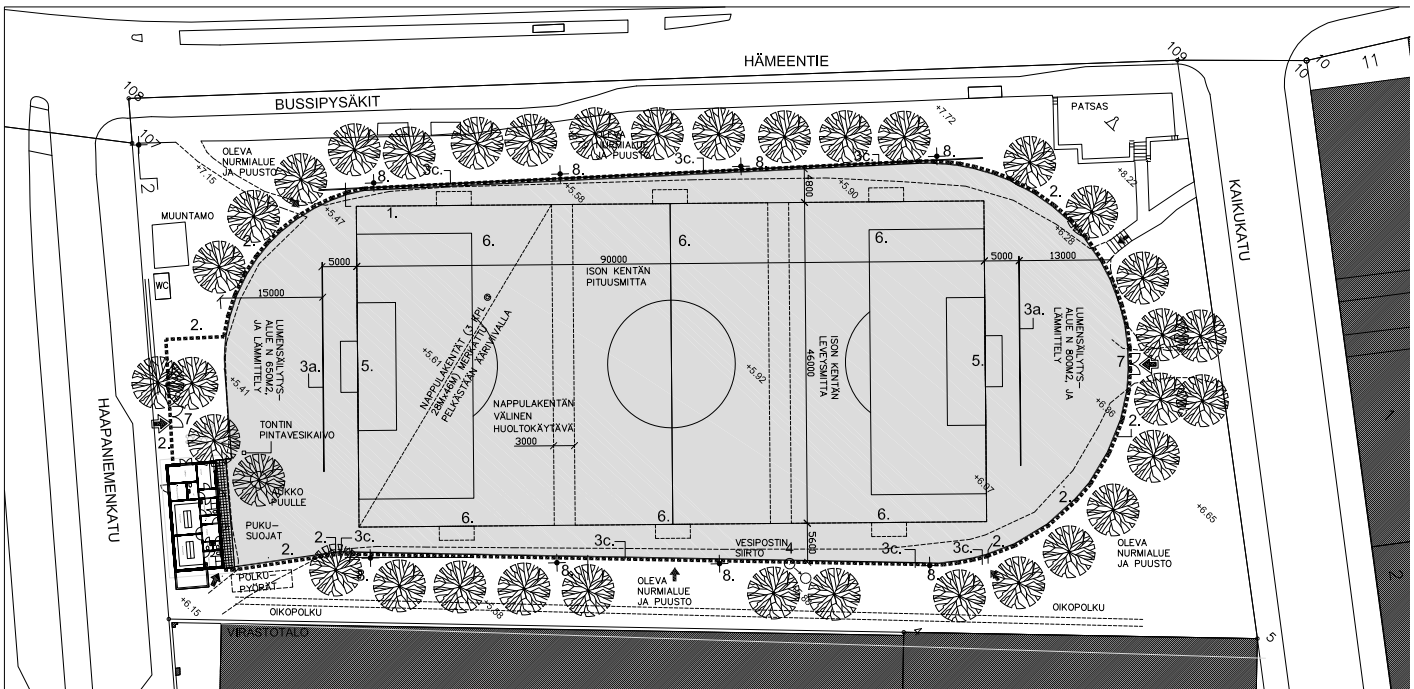
Alla on suunnitelma Väinö Tannerin kentän kehittämiseksi Haapaniemen juniorikeskukseksi. Suunnitelman on laatinut arkkitehdit Nik Davies ja Erkki Jokiniemi. Helsingin Ponnistuksen ja SAPA ry:n vuonna 2014 laatiman hankesuunnitelman liite no 3.2.

1. KUMIRUOHEKEINONURMI, 6650M<sup>2</sup> MERKATTU 1KPL 90X46 (11vs11) KENTTÄ JA 3KPL 46X28 PIENKENTTÄÄ

2. MATALA-TERKSAITA, MÄÄRÄ: 343 JM MALLI: VEPE TAI VASTAAVA, VÄRI: TUMMANHARMAA, KORKEUS: 1000mm, 2 KPL PORTTIA,

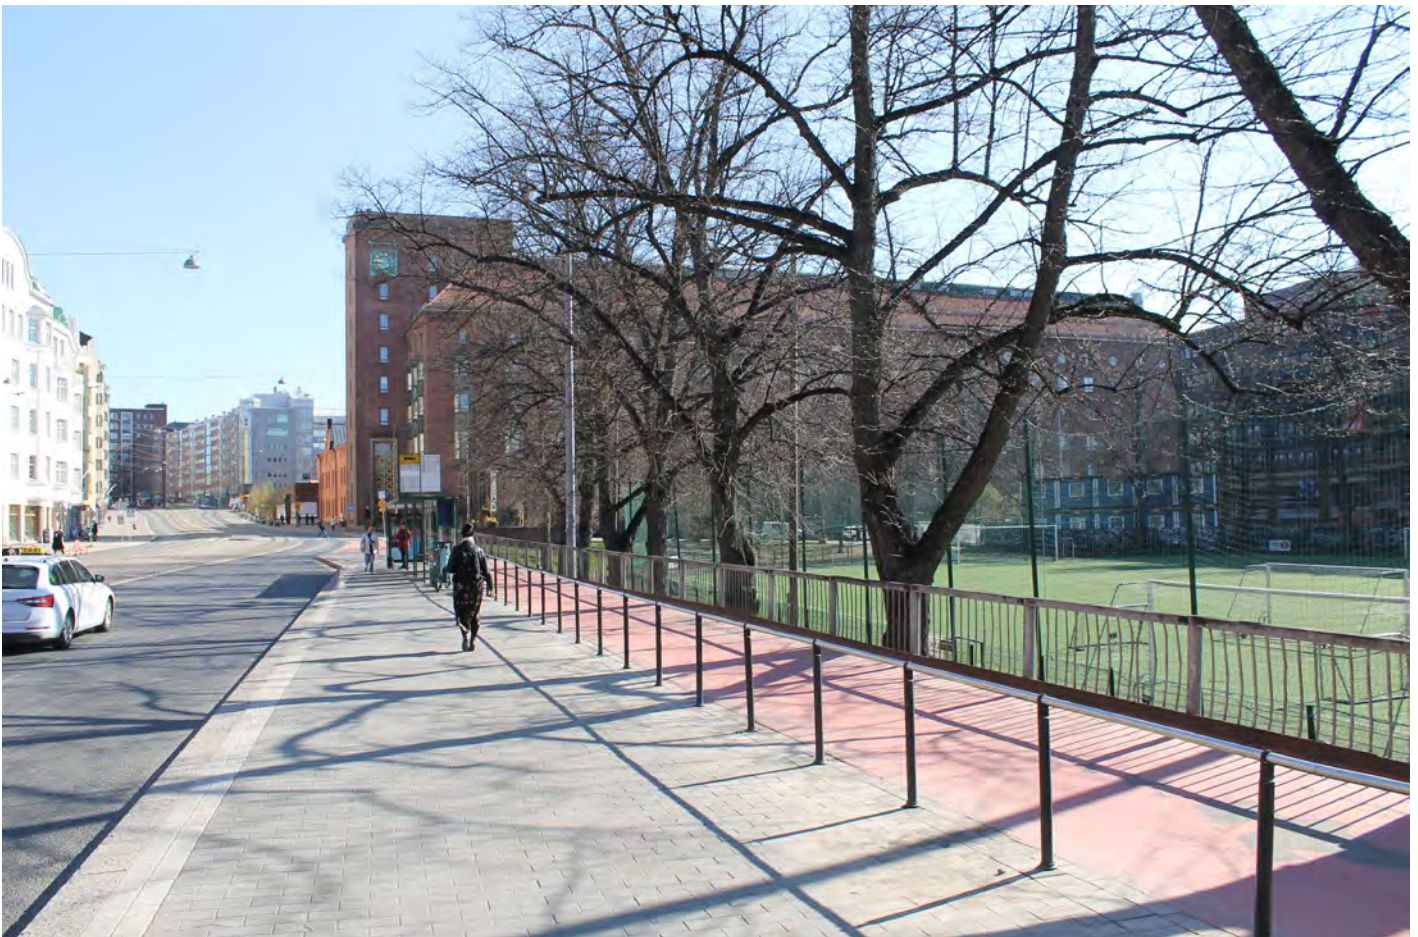
Alla katunäkymä Hämeentieltä kohti koillista. Puiston viereinen kaista on osoitettu pyöräilylle. Väinö Tannerin kenttä sijoittuu Hämeentietä alemmas. Puiston ja kadun välinen tasoero on ratkaistu betonisella tukimuurilla ja siihen liittyvällä kaiteella.

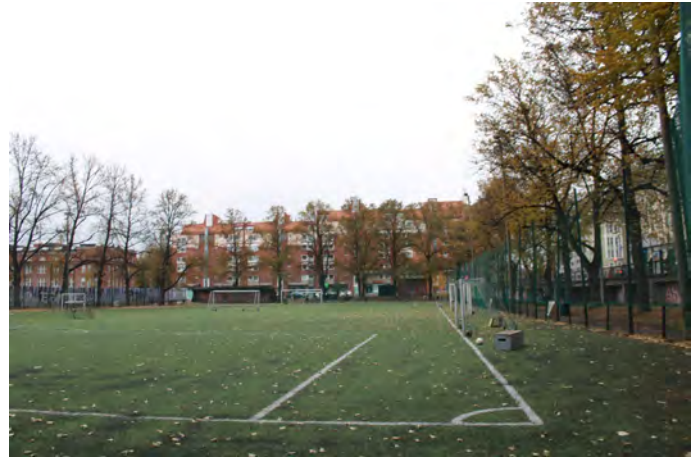
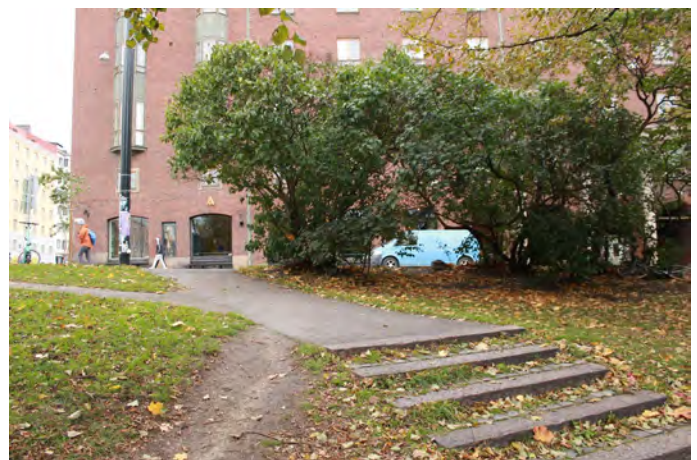
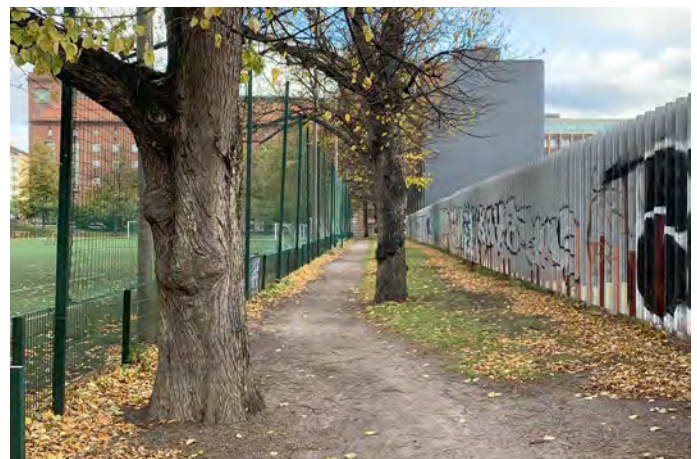
Ylimpänä valokuva Väinö Tannerin kentästä. Puiston keskusaiheena toimivat tekonurmipintainen kenttä ja sitä reunustava lehmuskehä.

Keskellä valokuva kohti Hämeentien ja Kaikukadun kulmausta, jossa sijaitsee puu- ja pensasistutuksia. Kulmauksen käytävät on asfaltoitu. Etualalla luonnonkiviset portaot, jotka koostuvat graniitti- ja noppakivistä.

Alimpana Väinö Tannerin kentän kaakkoisreunaa, jossa lehmuskehä rajaa kenttää. Puurivin ja kentän välillä kulkee kapea sorapintainen käytävä. Puistoreunaa rajaa oikealla liikerakennus sekä rakenteilla oleva liike- toimisto- ja asuinrakennus ja siihen liittyvä työmaa-aita.

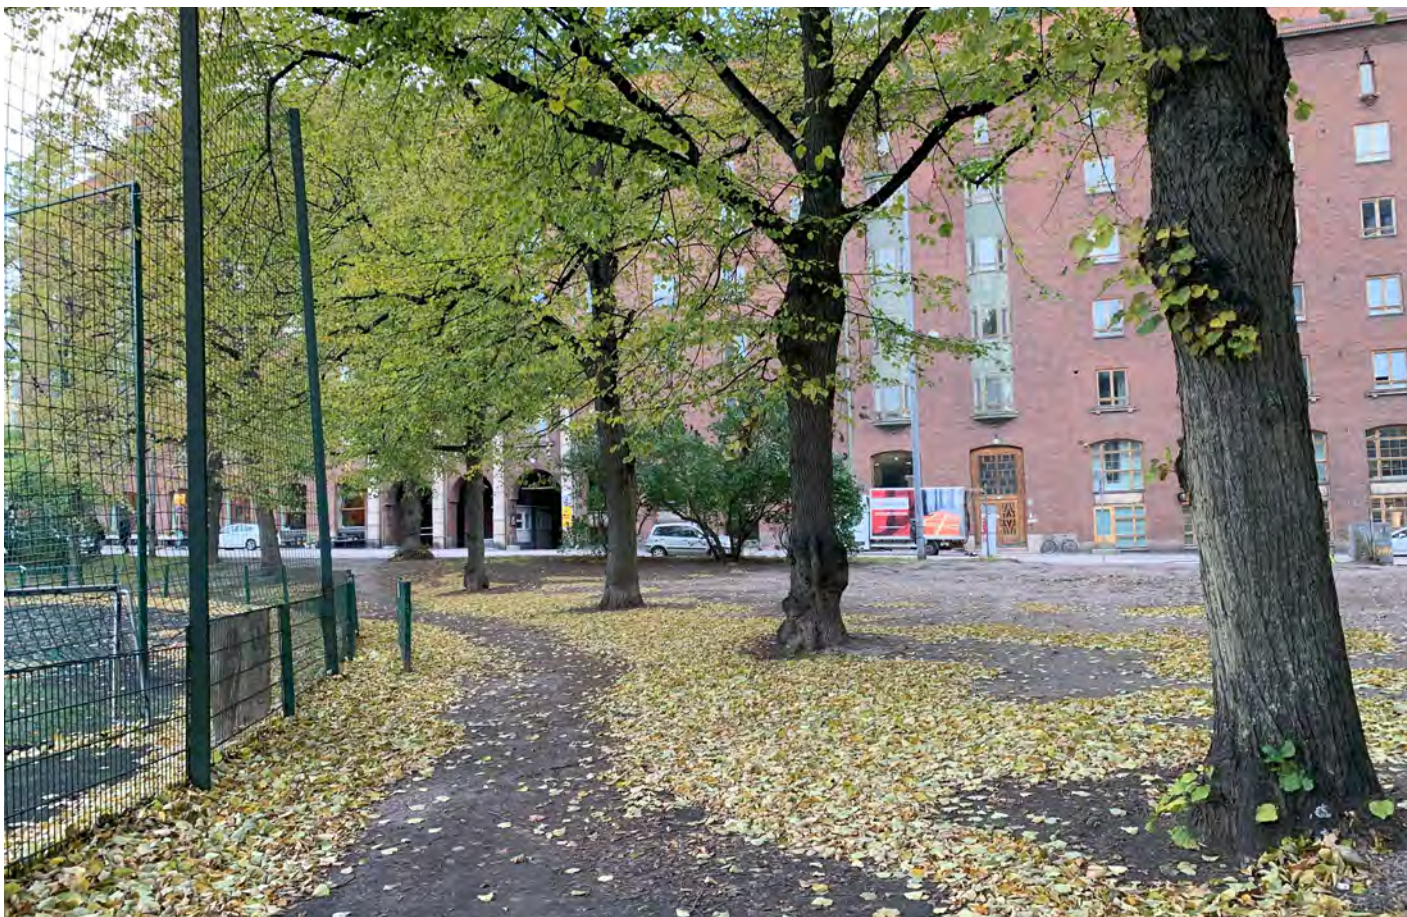
Ylimpänä valokuva Kaikukadun puoleisesta kulmauksesta, jonka nurmipinta on hyvin kulunut. Vanhat ja kookkaat, luultavasti vuonna 1947 istutetut syreenit kasvavat puiston Kaikukadun puoleisella reunalla.

Alempana valokuva Hämeentieltä kohti Kaikukadun reunassa kasvavia kookkaita vuonna 1947 istutettuja syreenejä ja villaheisiä. Väinö Tannerin muistomerkin edustan käytävät on asfaltoitu. Luonnonkiviset portaat on rakennettu tasoeron ratkaisemiseksi.

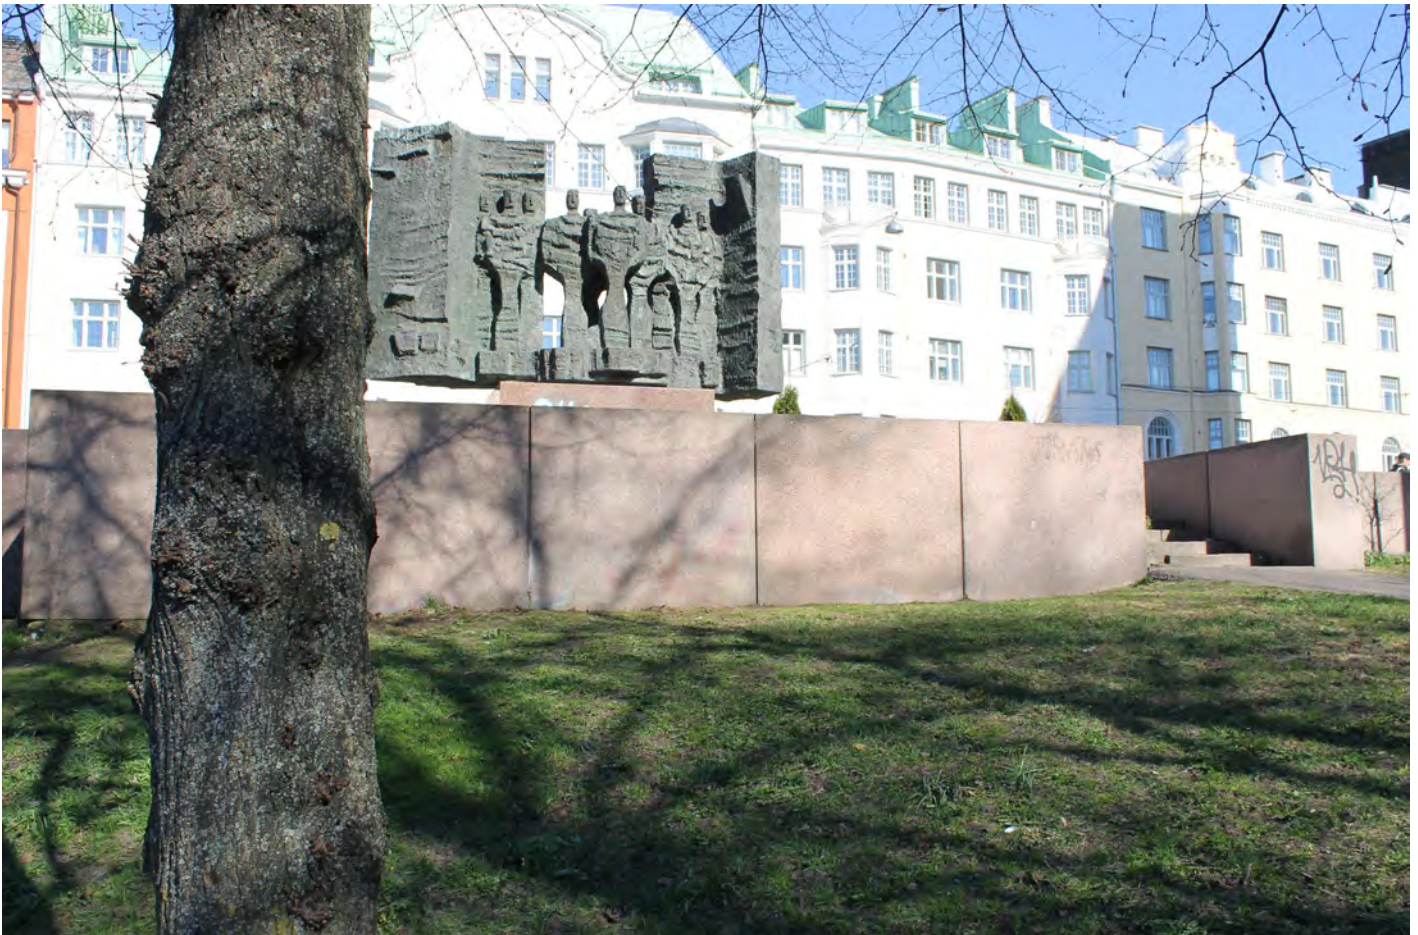
Väinö Tannerin muistomerkki. Muistomerkkin rajaa omaksi alueekseen punaisesta graniitista rakennetut tukimuurit. Muistomerkkin takana kulkee Hämeentien joukkoliikennekatu, jota reunustaa 1910-luvulla rakennettujen asuin kerrostalojen rivistö.

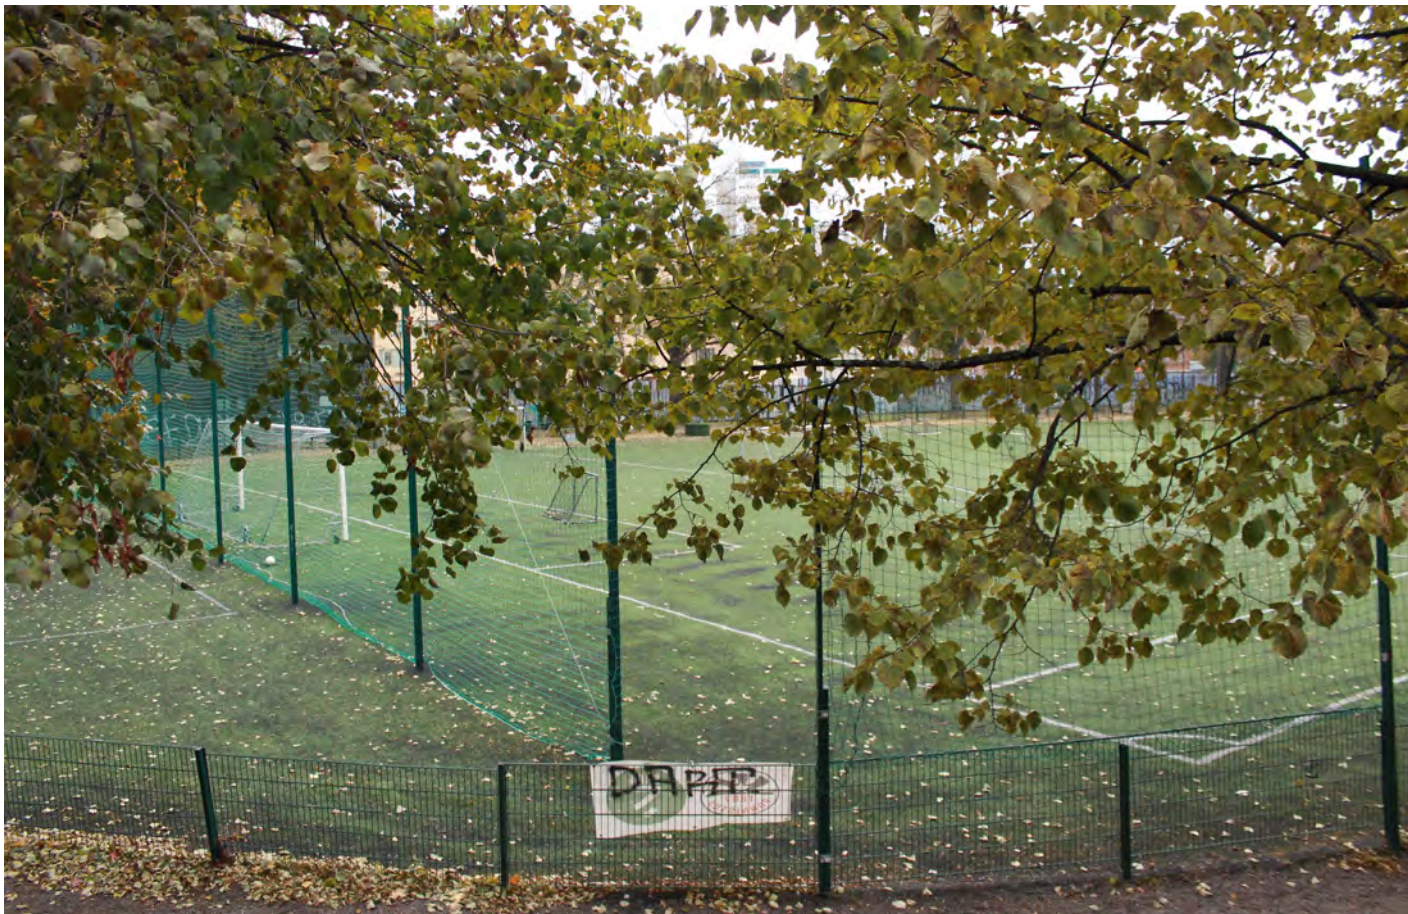
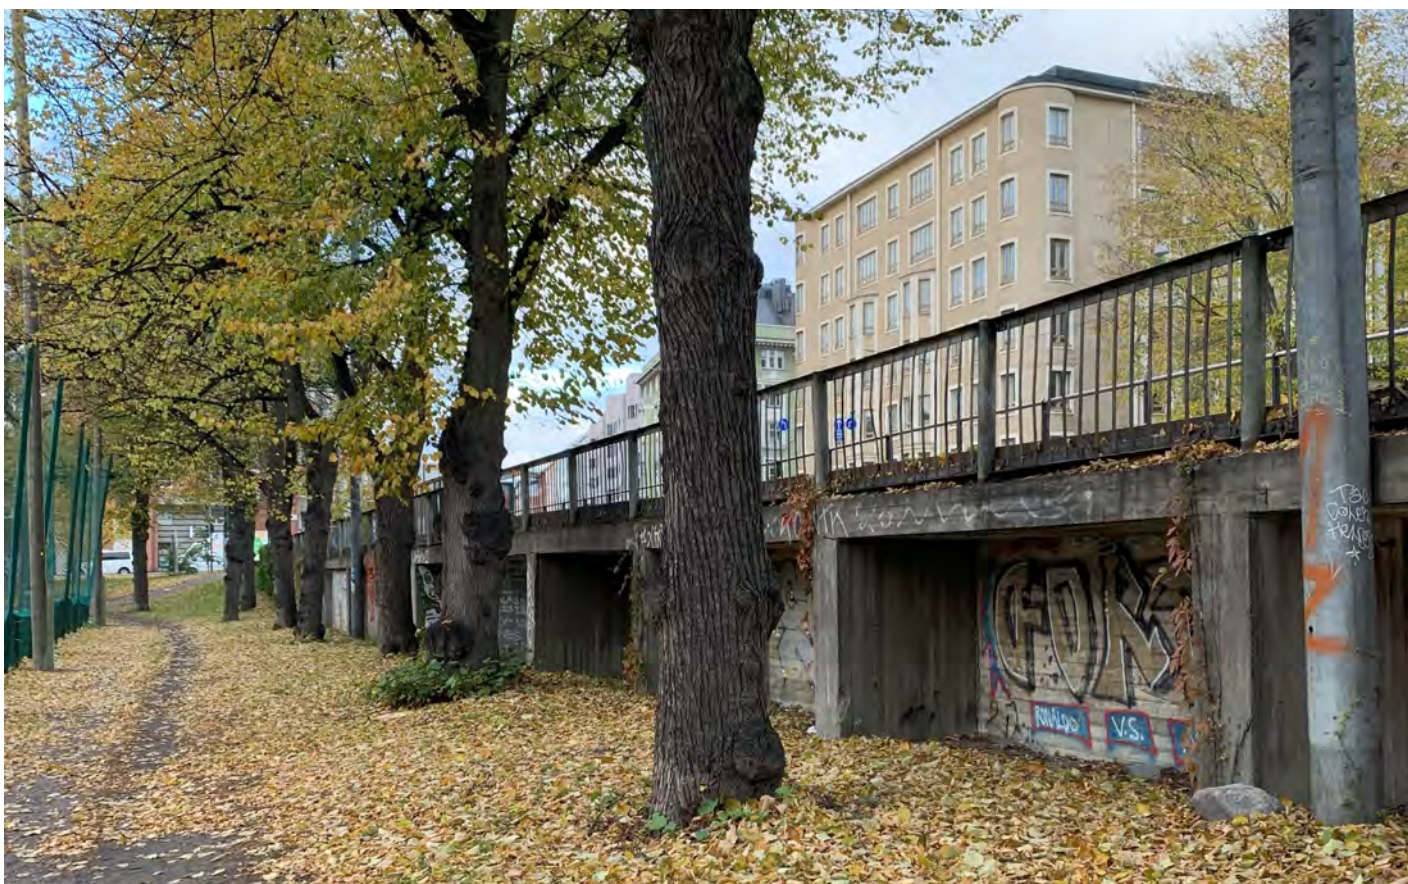
Ylemmässä kuvassa on kenttää kiertävä vihreä kolmilankaverkkoaita, jota on korotettu päädyistä ja sivuilta verkolla. Vihreällä tekonurmella on myös liikuttavia maaleja pelikäyttöä varten.

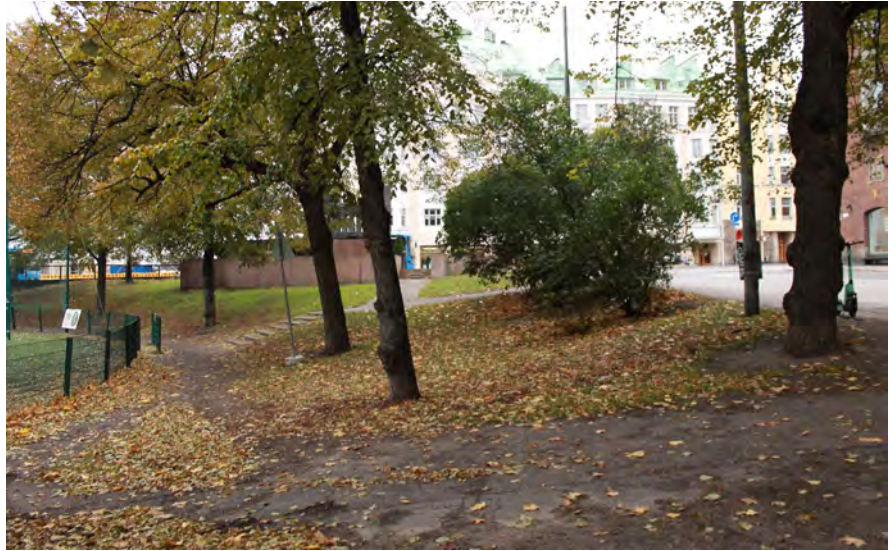
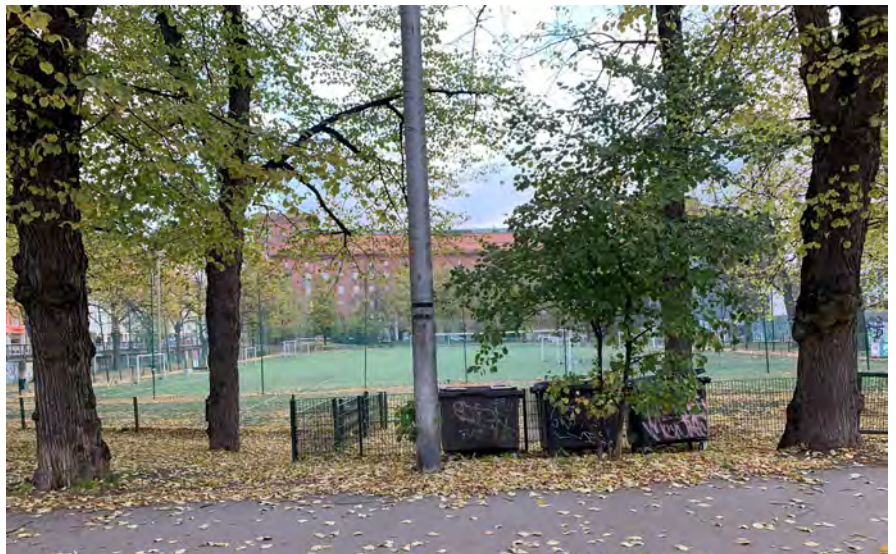
Ylimpänä näkymä Kaikukadun puoleisen sisäänkäynnin kohdalta kohti Hämeentietä. Sisäänkäynti on päällystetty asfaltilla, joka on paikoin kulunut. Kaikukadun varrella kasvaa kookkaita syreenejä ja villaheisiä.

Keskellä näkymä Haapaniemenkadulta puistoon. Puiston entisen sisäänkäynnin eteen on sijoitettu kolme suurta roska-astiaa. Lehmusten välissä sijaitsee yksi orapihlaja, joka on todennäköisesti jäännös vanhasta orapihlaja-aidasta. Kadulla sijaitseva pylväs on sijoitettu keskelle näkymää. Taustalla puiston toisella puolella Elannon entinen pääkonttori.

Alimpana Haapaniemenkadun ja Hämeentien kulmauksessa sijaitseva sähkökaappi, jota pitkin kasvaa japaninkelasköynnös (*Celastrus orbiculatus*)

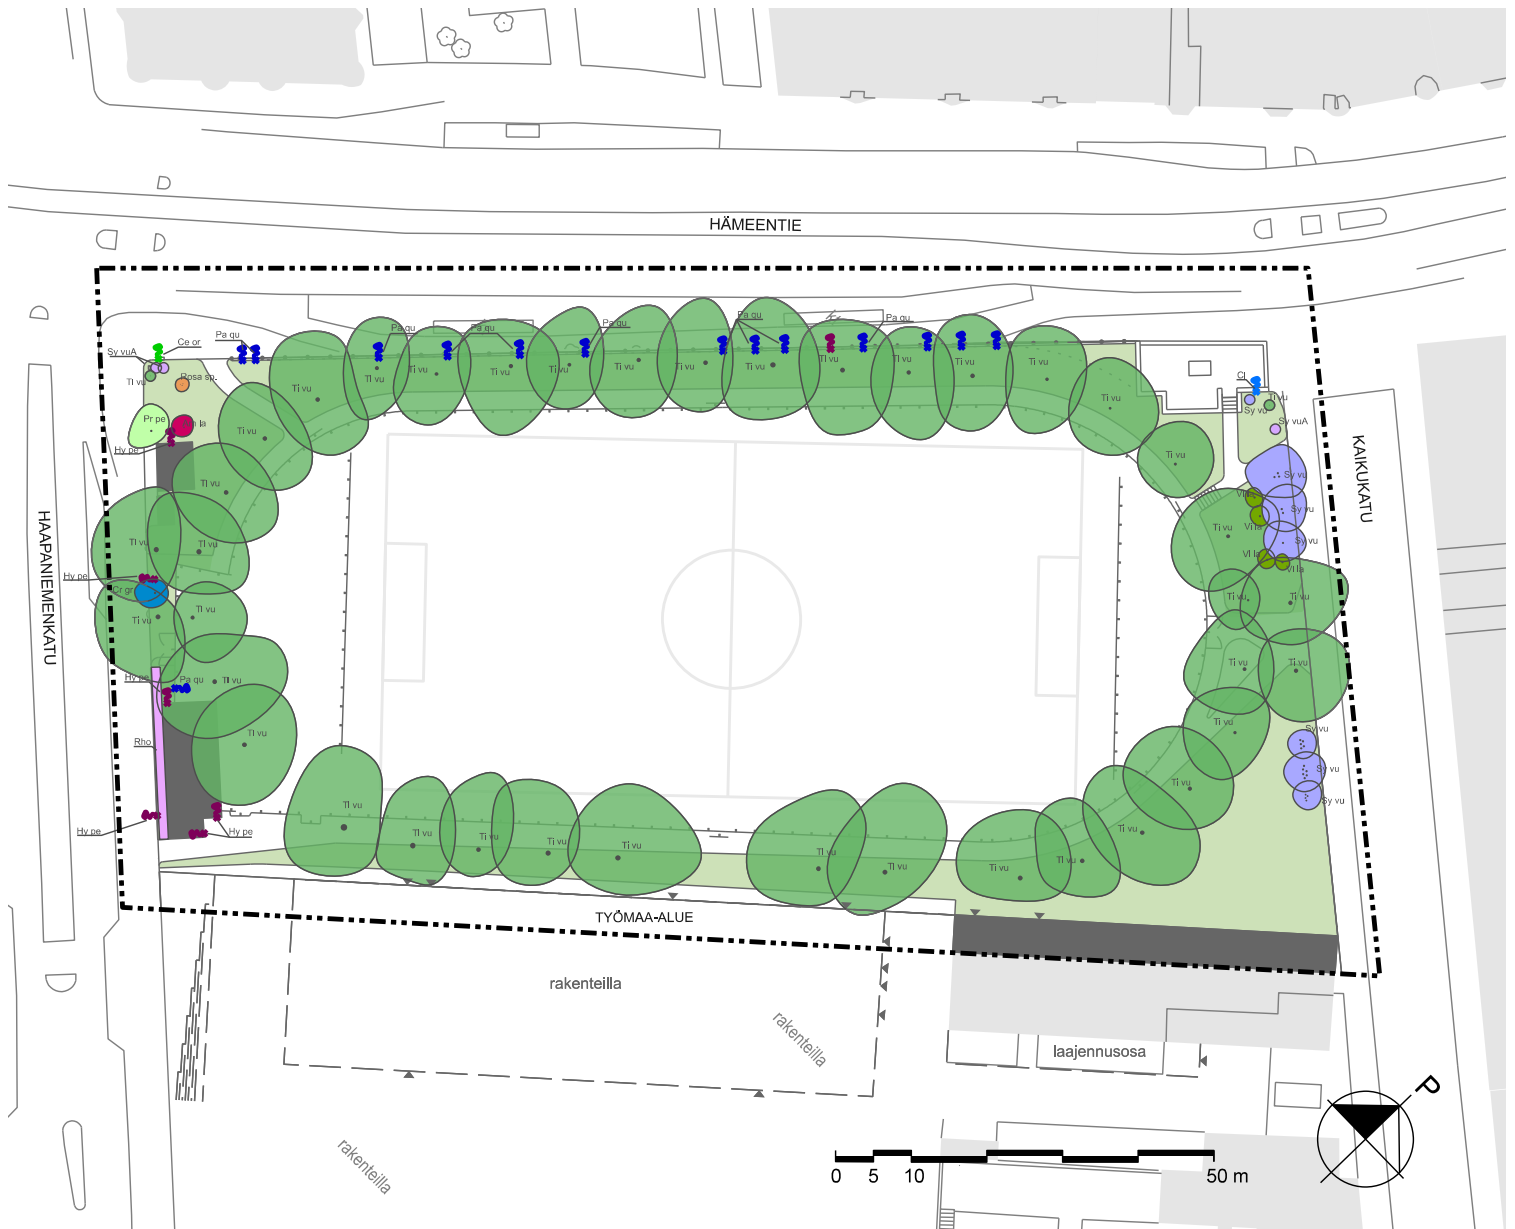
# Kasvillisuuskartta

Puiston kasvillisuus on kartoitettu kevään, kesän ja syksyn 2024 aikana. Väinö Tannerin kentältä kartoitettiin yhteensä 72 puuvartista kohdetta, joista puita oli 43 ja pensaita 29. Puuvartinen kasvilajisto käsittää 8 eri lajia tai lajiketta. Puiston kasvillisuus on historiallisesti kerrostunutta ja sen alkuperäiset 1900-1910-luvun lehmukset ovat pääosin säilyneet. Myös osa 1940-1950-luvuilla istutetuista pensaista ovat säilyneet.

Väinö Tannerin kentän kasvillisuus koostuu pääasiassa kookkaista puista, puuvartisista pensaista, köynnöksistä ja nurmesta. Kasvillisuuden vanhinta kerrostumaa edustavat alkuperäiset 1900-luvun alkuvuosikymmeninä istutetut lehmukset, jotka muodostavat vaikuttavan kaupunkikuvallisen aiheen puiston ympärillä. Puukehä on sommiteltu aksiaalisesti. Väinö Tannerin lehmusovaali muodostuu puistometsä- ja isolehtilehmuksista, joita on yhteensä 39 kpl. Osa kehän Kaikukadun puoleisista lehmuksista on uusittu tai istutettu myöhemmin, todennäköisesti vuonna 1947 sekä 1970-80-luvuilla. Kehä on paikoin aukkoinen. Helsingissä monilajiset puurivit ovat varsin yleisiä, sillä puurivit on istutettu niillä lajikkeilla mitä on ollut kulloinkin saatavilla <sup>44</sup>. Lehmusten lisäksi puistossa ei todennäköisesti ole säilynyt muuta alkuperäistä kasvillisuutta.
