# Väinö Tannerin kenttä

Ympäristöhistoriallinen selvitys  
ja kehittämisperiaatteet

Kaupunkiympäristön julkaisuja 2024:26

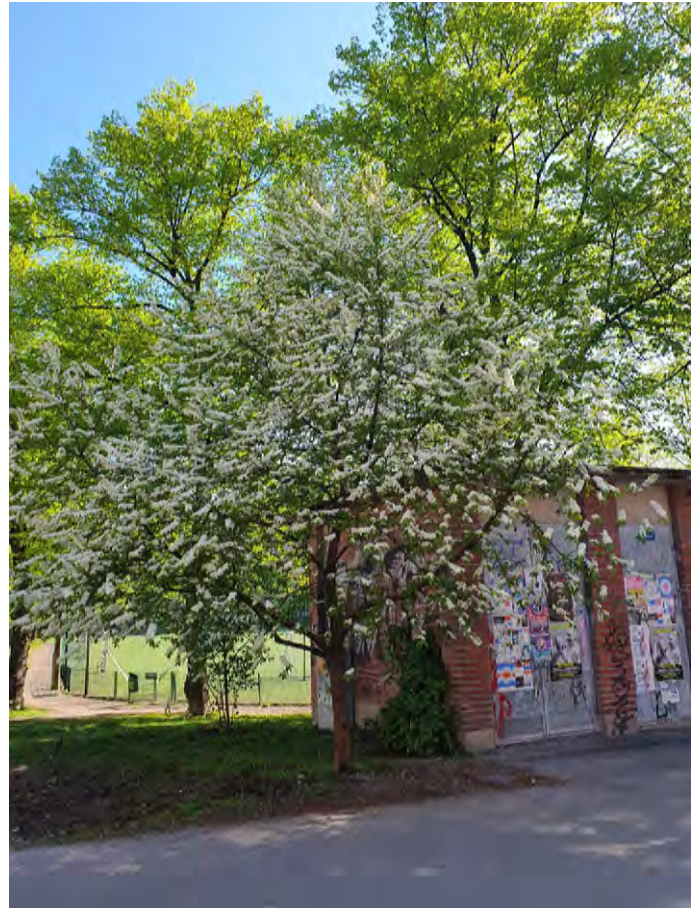
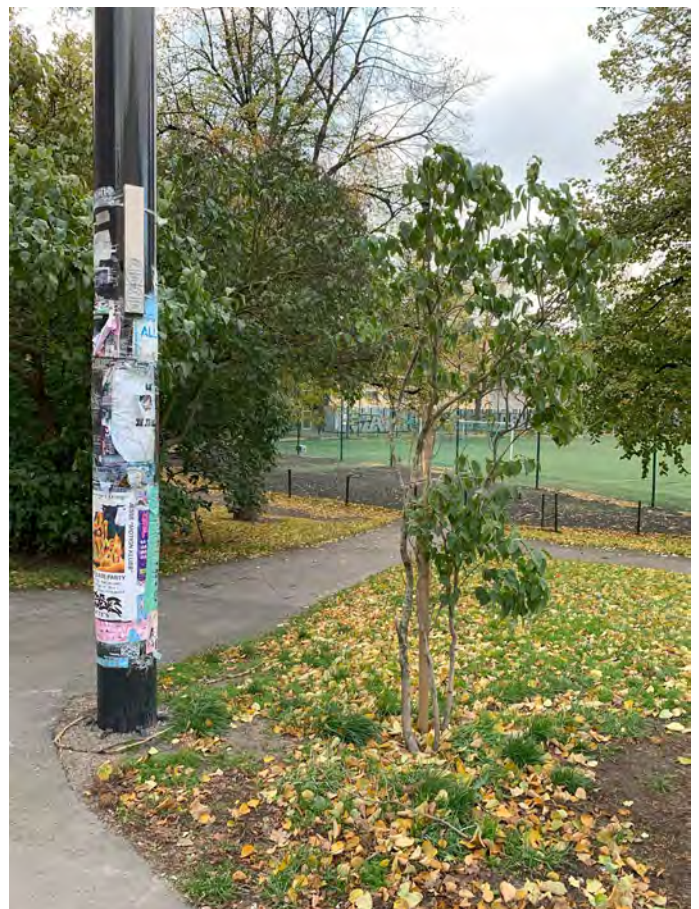
Ylhäällä Haapaniemenkadun varrella istutettu pilvikirsikka (*Prunus pensylvanica*). Puun vieressä sijaitsee vanha 1950-luvun muuntamotakennus, jonka seinustaa pitkin kasvaa köynnöshortensia (*Hydrangea petiolaris*).

Alhaalla Hämeentien ja Kaikukadun kulmauksessa sijaitseva nuori pihasyreeni (*Syringa vulgaris* 'Alba').

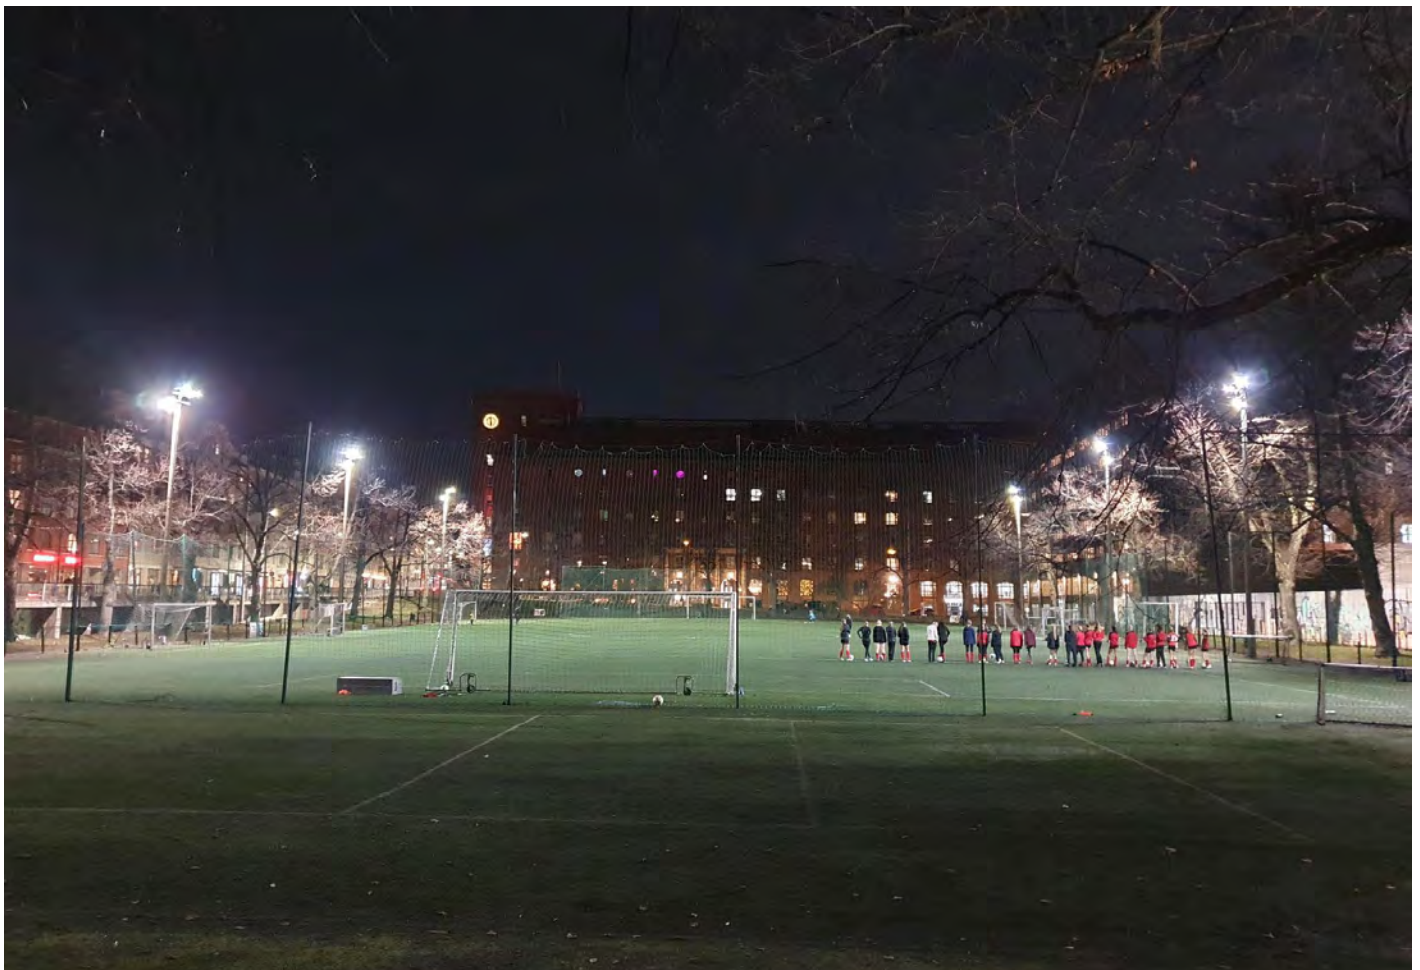
Alla Väinö Tannerin kenttä iltaikäytössä. Kentällä pelataan jalkapalloa. Kuusi valaisinheitintä valaisevat kenttää sen kahdelta sivulta.

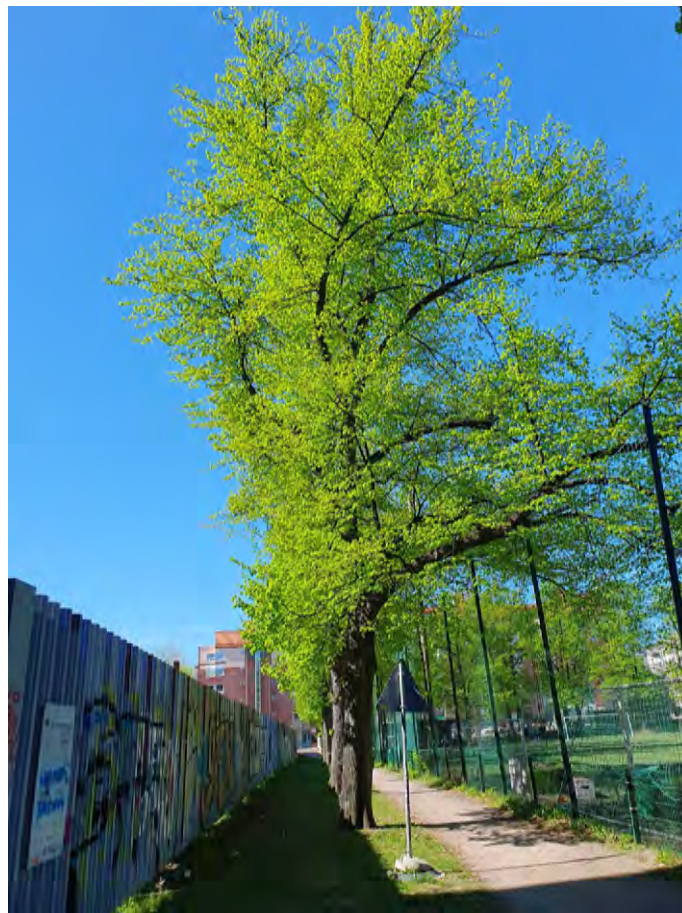
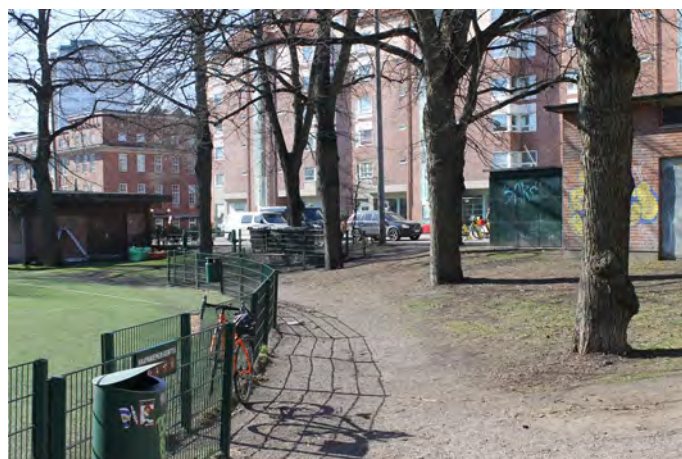
Ylempänä kuva puiston kaakkoisreunasta. Puiston viereisellä tontilla on aiemmin sijainnut virastotalo, jonka vuoksi lehmusten latvukset ovat toispuoleiset.

Alempana kuva kenttää kiertävältä käytävältä kohti Haapaniemenkatua. Kadun puoleisella reunalla sijaitsee huoltorakennus, city-wc ja muuntamo, jotka ovat muokanneet puiston reunan ilmettä vahvasti. Kenttää kiertävä aita estää kulun kentän ympäri.

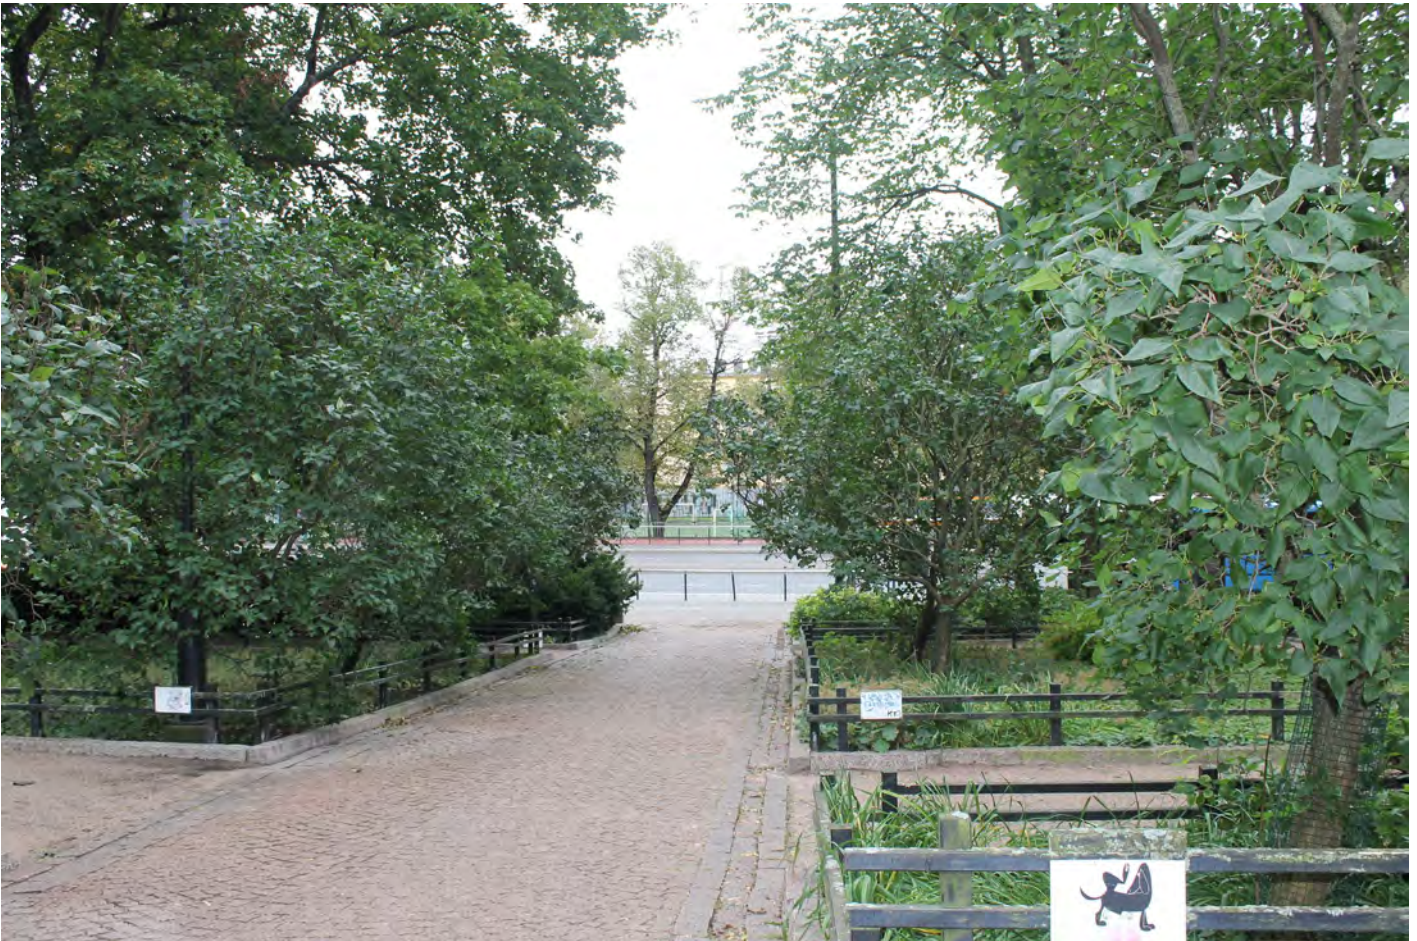
Asemakaavassa hahmoteltu yhteys viereiseltä tontilta puistoon. Yhteys tulee sovittaa puiston arvoihin ja ominaispiirteisiin. Yhteensovituksessa tulee huolehtia erityisesti lehmusten elinolosuhteista.
