# TEHTAANPUISTO PUISTOHISTORIALLINEN SELVITYS

LIIKUNTAVIRASTO  
RAKENNUSVIRASTO  
KAUPUNKISUUNNITTELUVIRASTO  
MAISEMA-ARKKITEHTITOIMISTO NÄKYMÄ OY

Julkaisija	Helsingin kaupungin liikuntavirasto
Ohjausryhmä	Helsingin kaupungin liikuntavirasto: Antti Salaterä, Hanna Lehtiniemi, Stefan Fröberg Helsingin kaupunkisuunnitteluvirasto: Anu Lamminpää, Pia Kilpinen Helsingin kaupungin rakennusvirasto: Anu Kiiskinen Helsingin kaupunginmuseo: Johanna Björkman Helsingin rakennusvalvontavirasto: Pia-Liisa Orrenmaa
Kirjoittaja	Matti Liski ja Pauliina Korhonen, Maisema-arkkitehtitoimisto Näkymä Oy
Taitto	Maisema-arkkitehtitoimisto Näkymä Oy
Paino	Kopio Niini Oy 2014
Valokuvat	Nykytilan värikuvat Pauliina Korhonen vuodelta 2011
ISBN	978-952-272-802-9 (painettu) 978-952-272-803-6 (verkko)
ISSN	0786-2474
Etukannen kuva	Tehtaanpuisto 1930-luvun lopulla. Pietinen. MVKA.

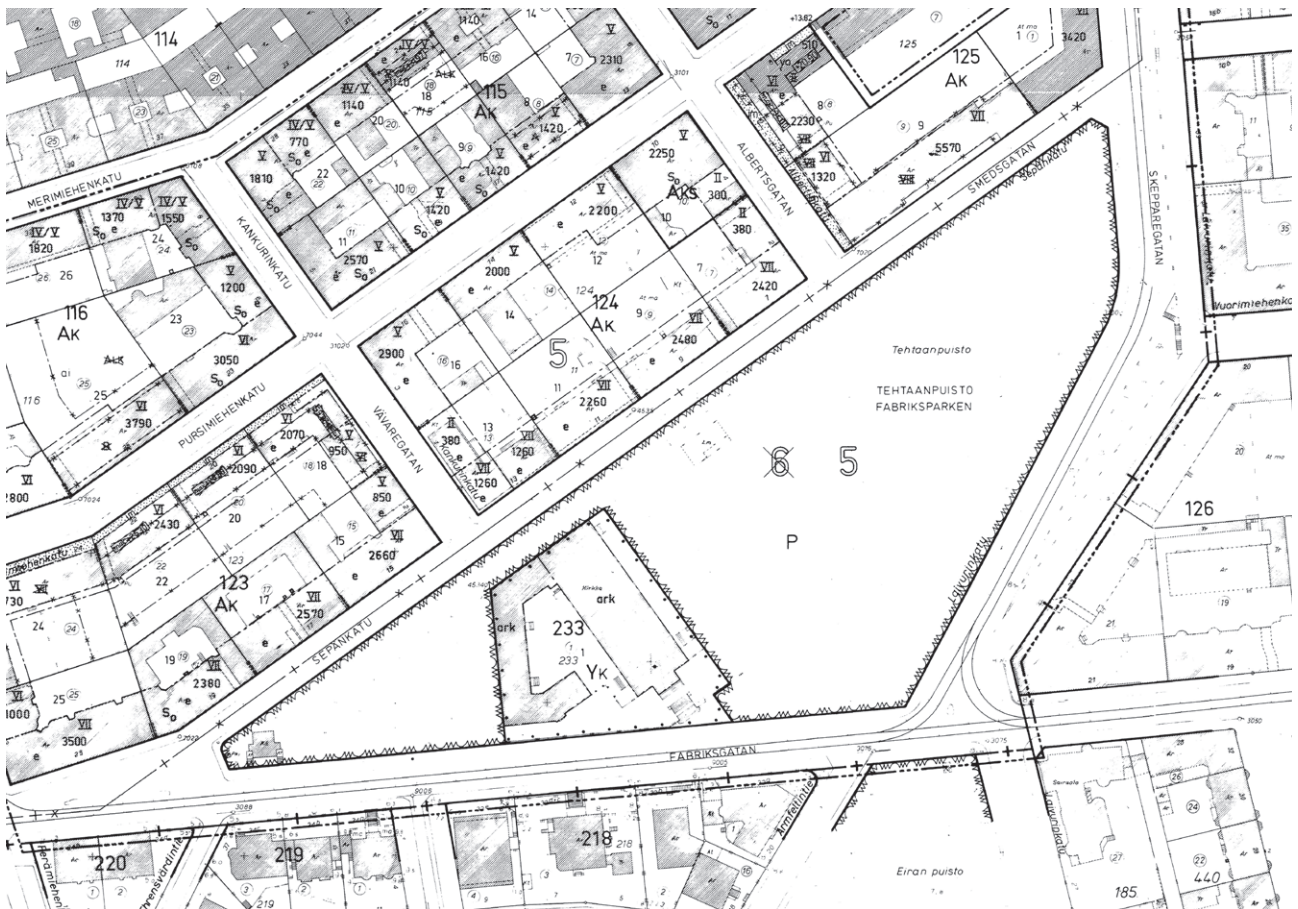
Kuva 2 | Tehtaanpuiston voimassaoleva asemakaava. KSV.

Tehtaanpuisto on merkitty asemakaavassa numero 7715 puistoalueeksi. Yleiskaavassa 2002 alue on osoitettu kaupunkipuistoksi sekä alueeksi, joka on kulttuurihistoriallisesti, rakennustaiteellisesti ja maisemakulttuurillisesti merkittävä. Kaava sallii alueelle tarpeellisten yhdyskuntateknisen huollon tilojen ja liikenneväylien rakentaminen siten, että alueen arvot ja ominaisuudet säilyvät. Tehtaanpuisto on osa valtakunnallisesti merkittävää rakennettua kulttuuriympäristöä (RKY 2009) yhdessä Eiran kaupunginosan, Huvilakadun kortteleiden sekä Mikael Agricolan kirkon kanssa. Alueeseen ei liity muita suojelu- tai kaavamääräyksiä.

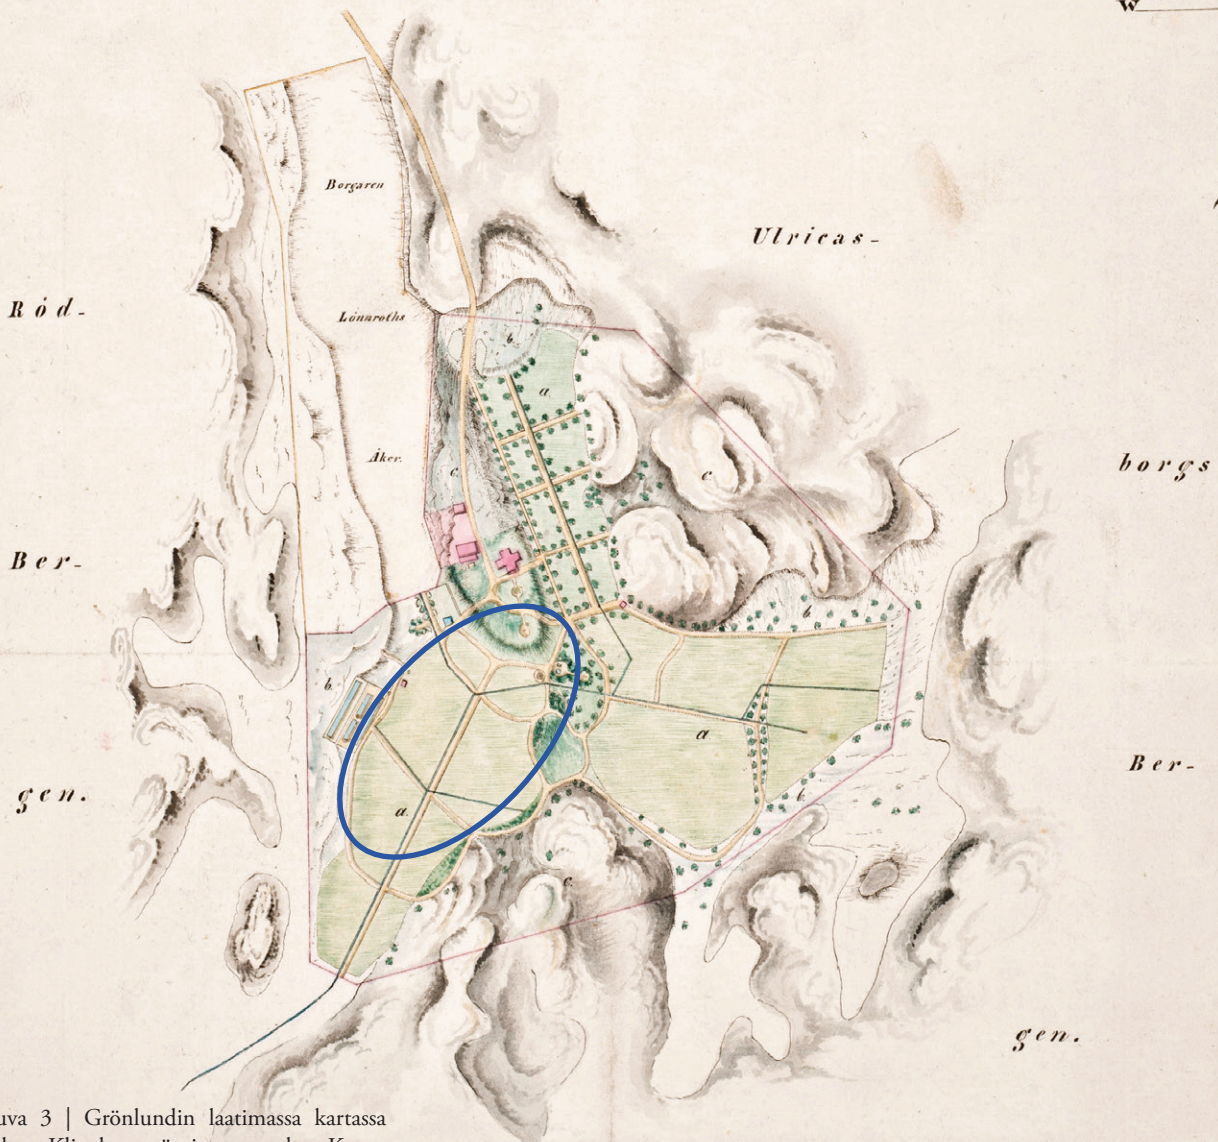
Kuva 3 | Grönlundin laatimassa kartassa näkyy Klinckowströmin puutarha. Kartta vuodelta 1834. HKMA.

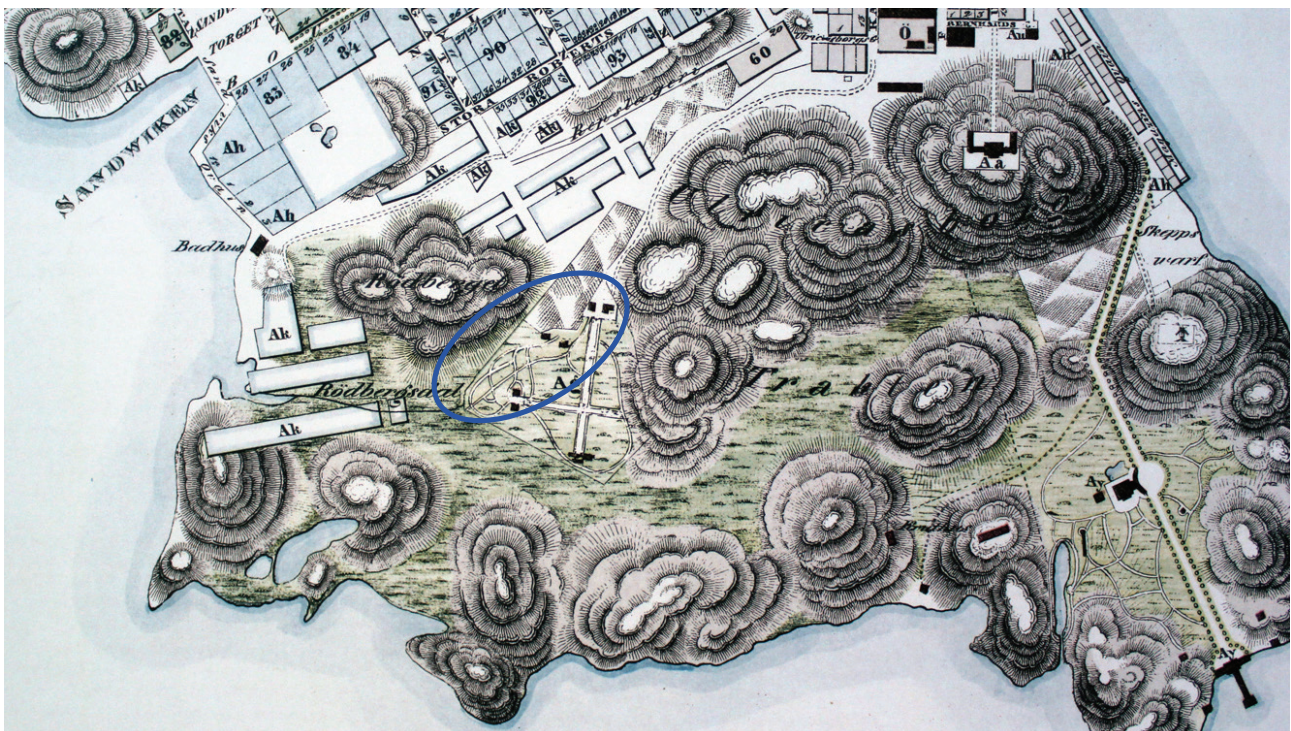
Kuva 4 | C.V. Gylgénin laatima Helsingin asemakaavaehdotus vuodelta 1838. Kuvassa näkyvät hyvin Helsingin etelä-

sen niemen kalliot, joiden väliin Kaartinpataljoonan ampumaradot ja myöhemmin myös Tehtaanpuisto sijoituivat. Plan af

Helsingfors utgifven 1838 af C.V. Gylgén. HKA.

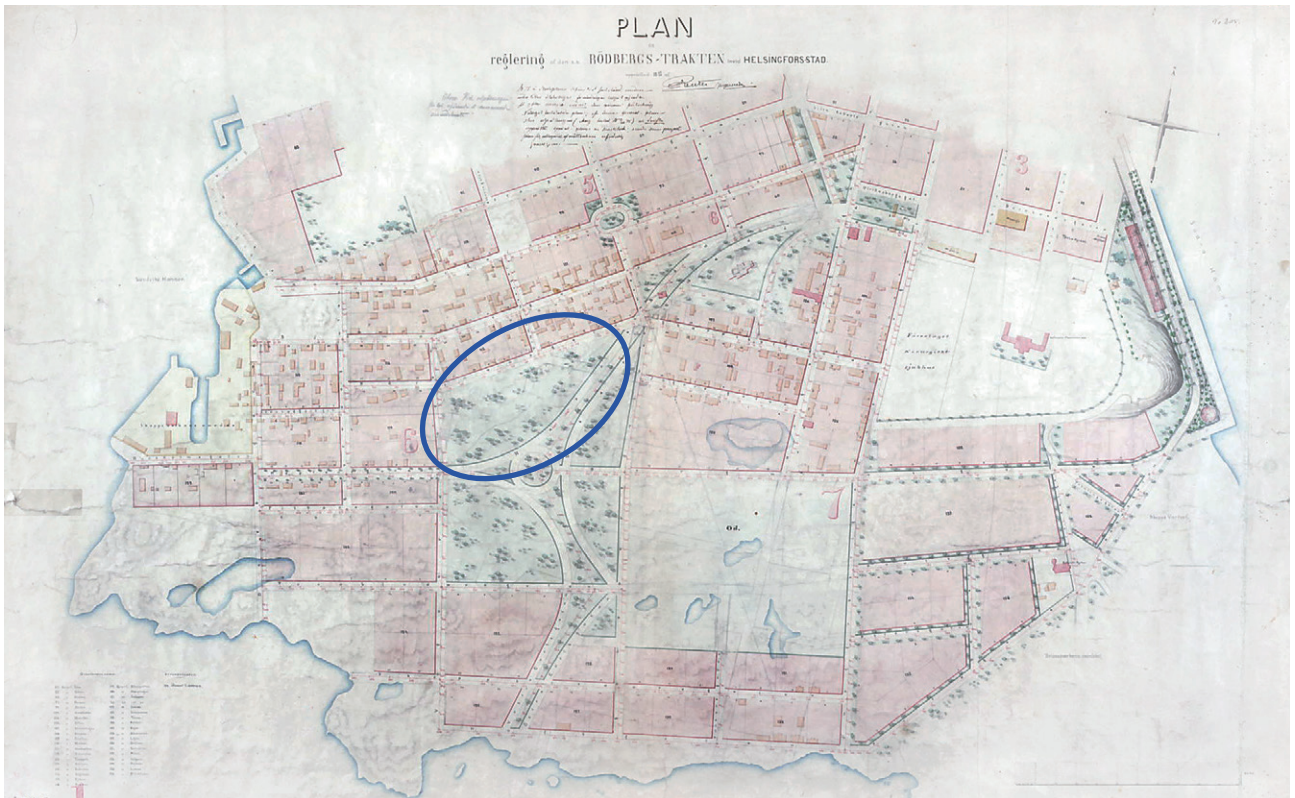
Kuva 5 | Conrad Reuterin vuonna 1869 laatima asemakaavaehdotus, jossa Tehtaanpuisto on osa vihreää ”ketjua”, joka kulkee

Esplanadilta, Erottajan, Dianapuiston, Koulupuistikon, Johanneksen puiston ja Tehtaanpuiston kautta Engelin aukkiolle ja

merenrantaan. Plan till Reglering af den s.k. Rödbergs-Trakten invid Helsingfors-Stad. HKA.

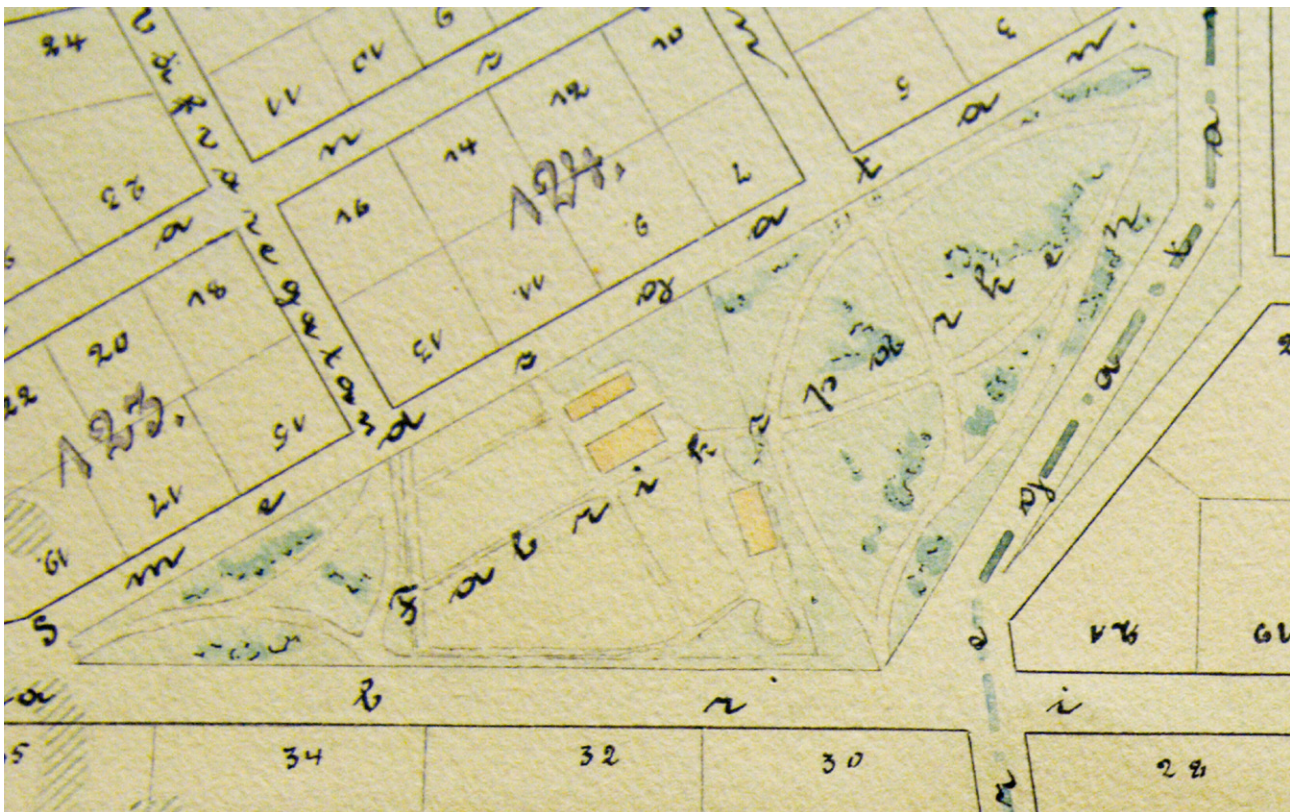
Kuva 6 | Asemakaavaehdotuksessa vuodelta 1895 on esitetty Kaupunginpuutarha kasvihuoneineen ja raja-aitoi-

neen. Muulle osalle puistoa on kaavailtu maisemapuistotyylissä käsittelyä kaarevine käytävälinjauksineen ja vapaamuotoisine

puuryhmineen. Helsingfors Stadsplan 1895. KA.

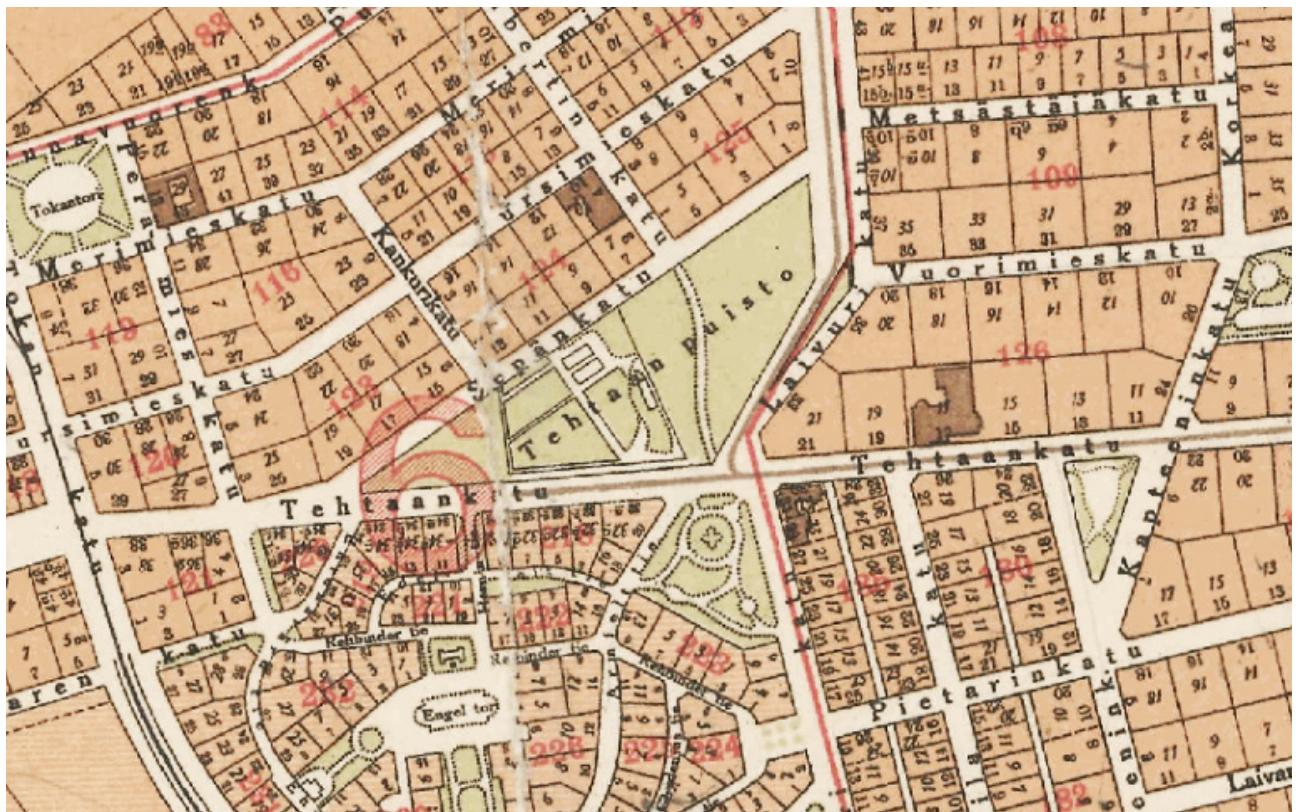
Kuva 8 | Virastokartassa vuodelta 1909 on merkitty puiston halki menevä loivakaarinen kulkureitti, joka on todennäköisesti ollut paikalle luonnostaan, kulutuksen myötä syntynyt polku. Kartassa näkyvät myös Tehtaanpuiston lähellä olleet muut puistot. HKA.

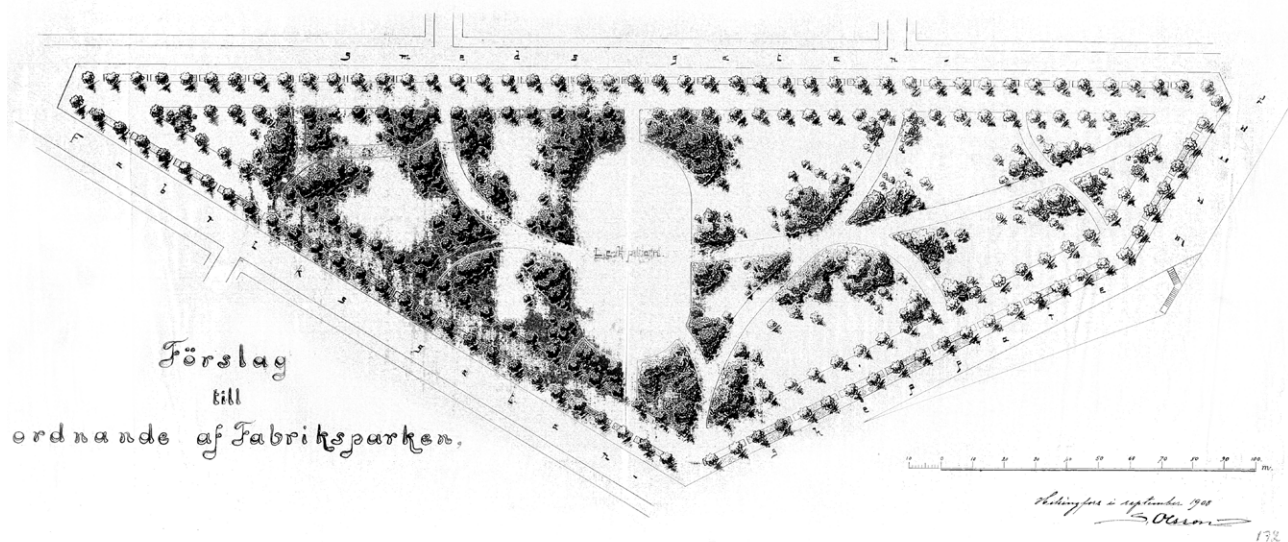
Kuva 11 | Kaupunginpuutarhuri Svante Olssonin laatima suunnitelma Tehtaanpuistoon vuodelta 1908. Puiston keskelle on

sijoitettu suuri leikkikenttä ja puiston halki polveilevat loivan kaarevat käytävät. Puistoa ympäröi promenadikäytävä. Suunnitelma

oli ilmeisesti ensimmäinen puistosuunnitelma Tehtaanpuistoon. KPOA.

Kaupunginpuutarhuri Svante Olsson laati vuonna 1908 Tehtaanpuistoon suunnitelman, jossa puiston keskelle oli sijoitettu suuri leikkikenttä (ks. kuva 11). Suunnitelmassa puiston halki polveilevat kaarevat käytävät, joiden risteyskohdissa on puuryhmiä. Puiston ympäri kiertää leveä promenadikäytävä puukujanteineen. Olssonin suunnitelma jäi kuitenkin toteutumatta.

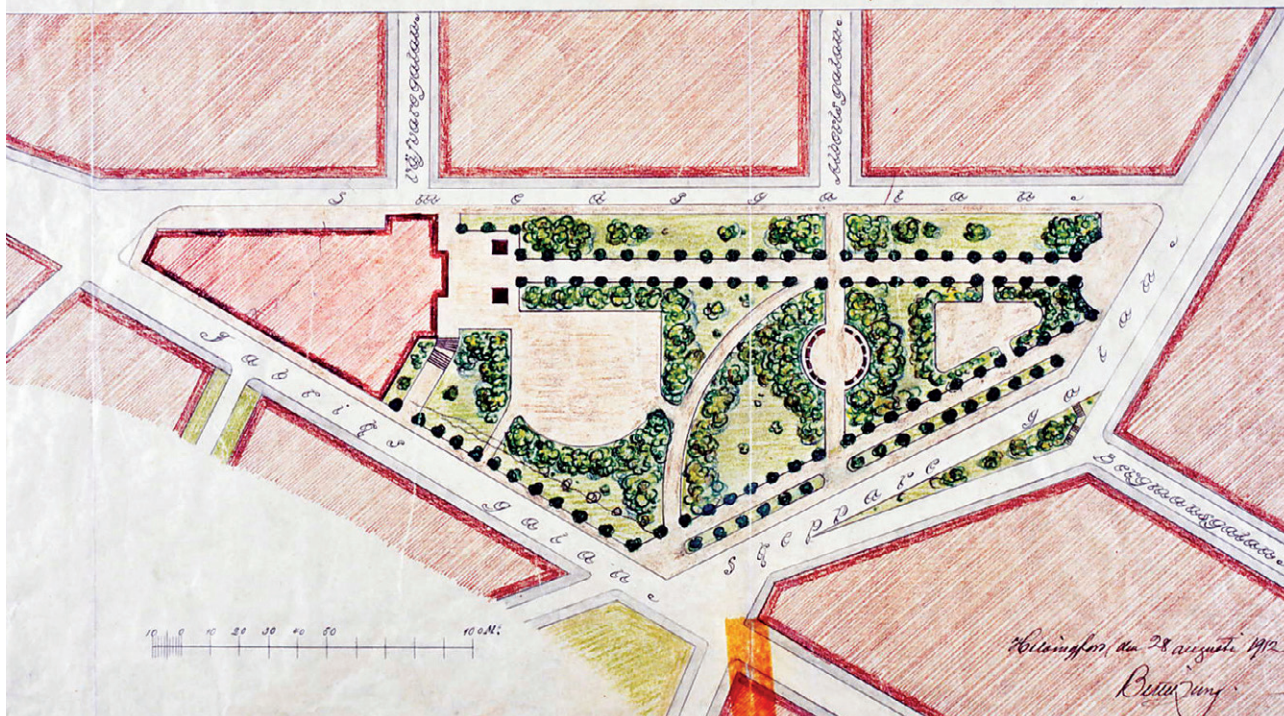
Kuva 17 | Asemakaava-arkkitehti Bertel Jungin suunnitelma kirkon sijoittamisesta Tehtaanpuistoon, puiston länsikulmaan. Suunnitelmassa näkyvä puistosuunnitelma on Svante Olssonin käsialaa. Suunnitelma on vuodelta 1912. HKA.

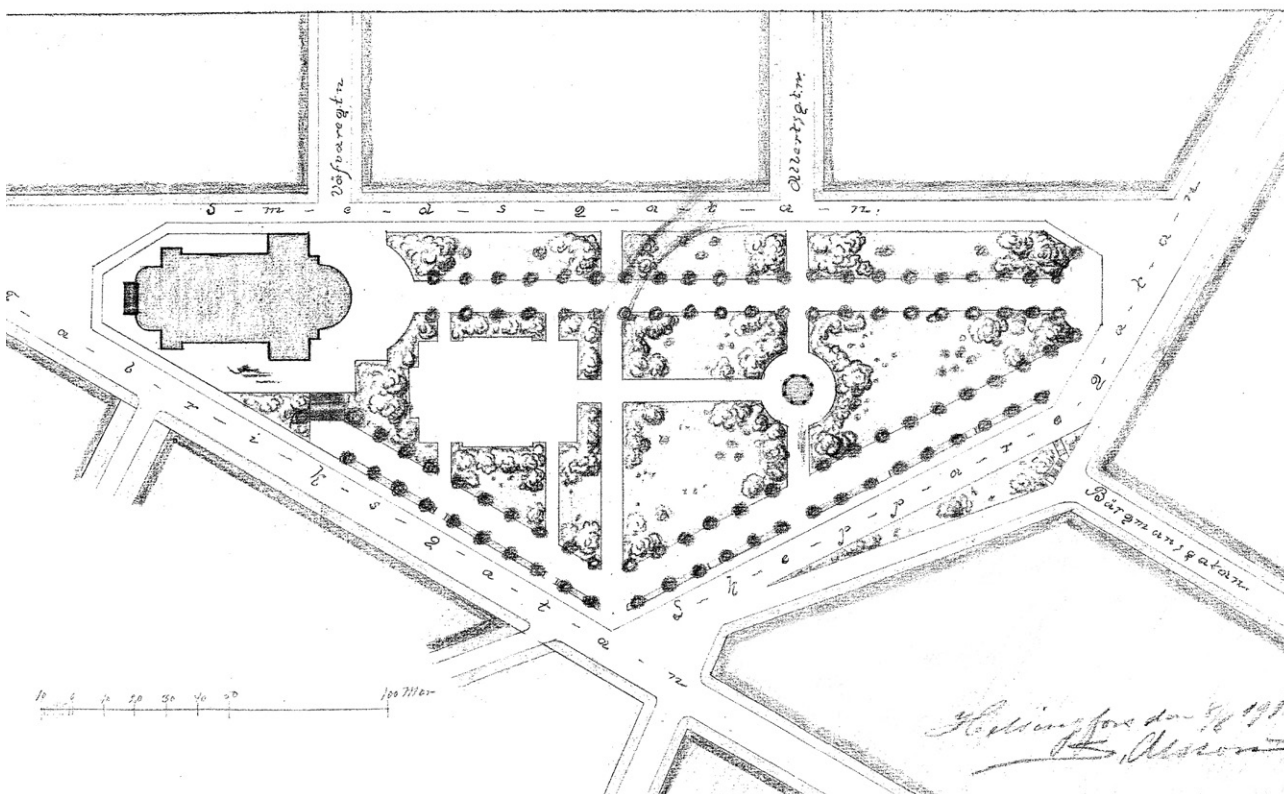
Kuva 18 | Svante Olssonin toinen puistosuunnitelma Tehtaanpuistoon vuodelta 1912. KPOA.

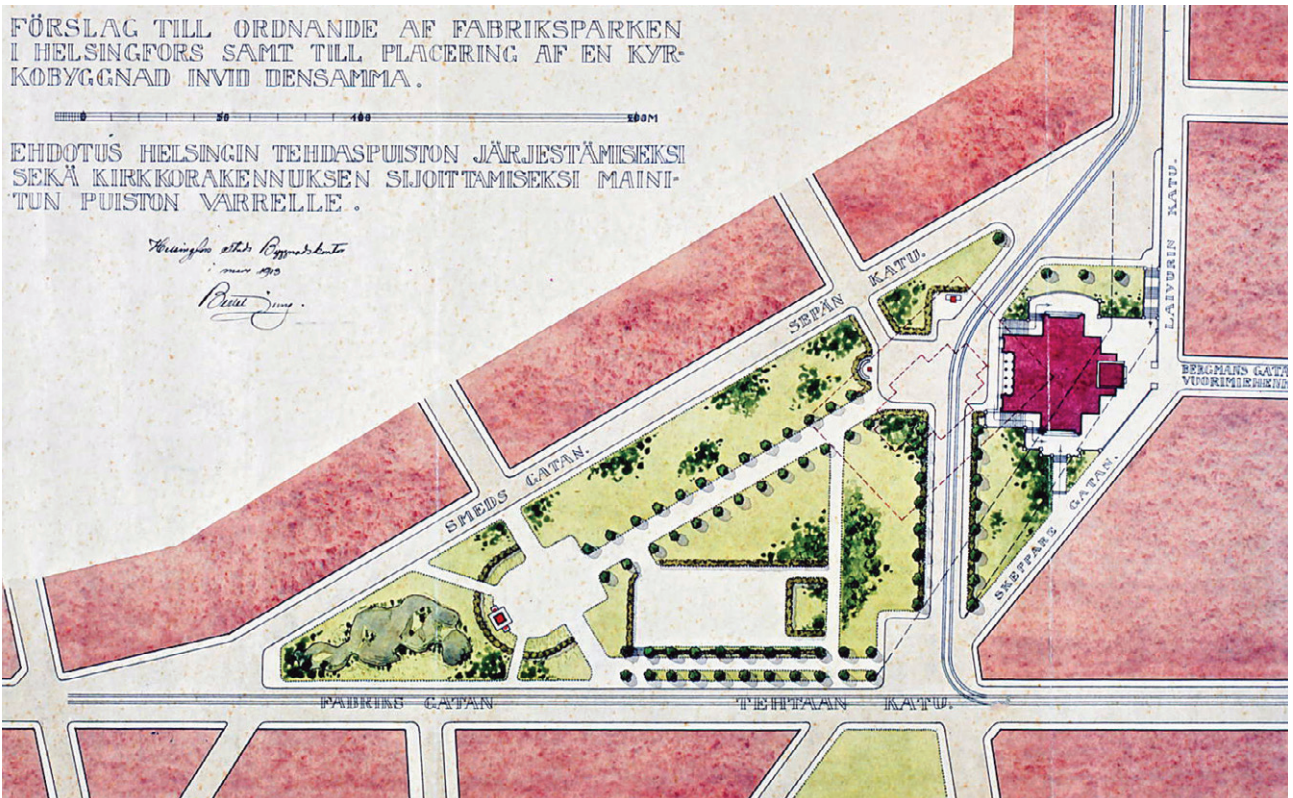
Kuva 19 | Asemakaava-arkkitehti Bertel Jungin ehdotus Tehtaanpuiston järjestelystä kirkon tontin sijaitessa alueen itäpuolella. Suunnitelma on vuodelta 1913. HKA.

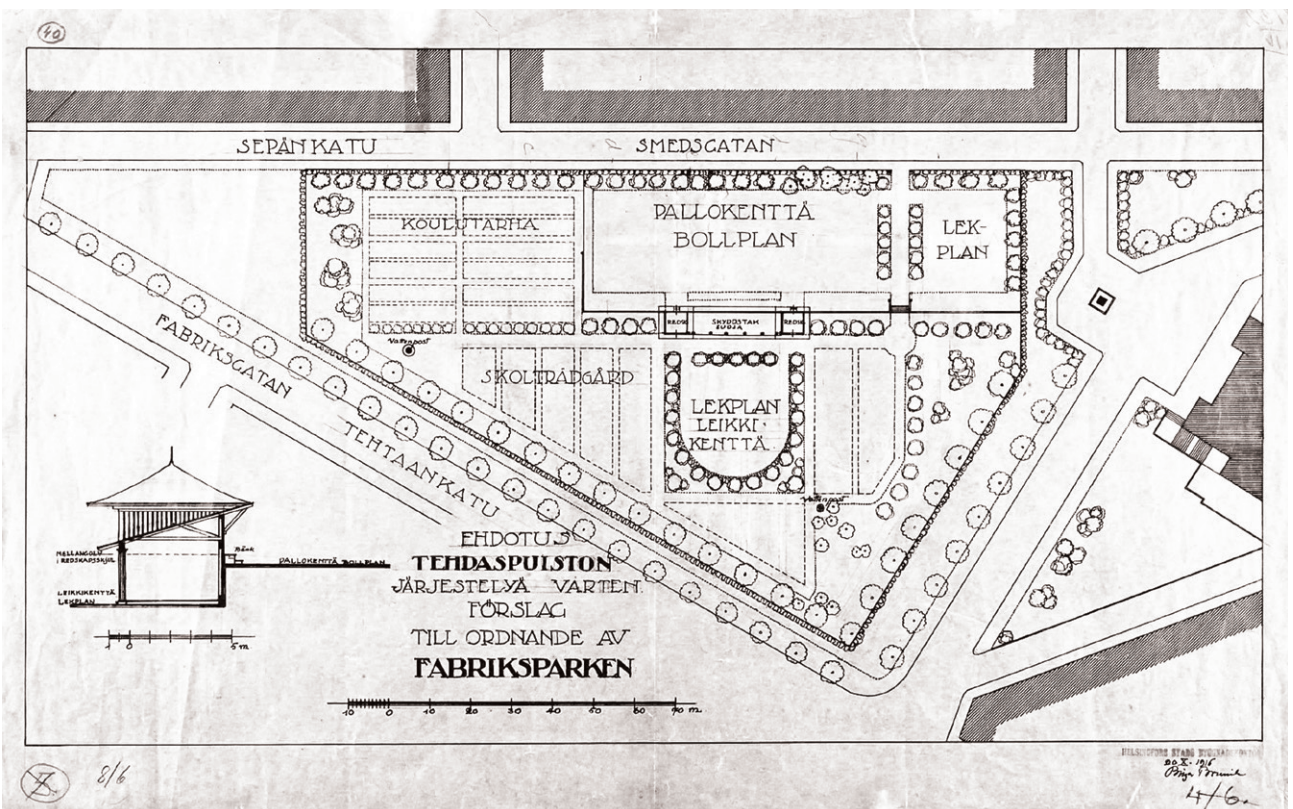
Kuva 20 | Arkkitehti Birger Brunilan vuonna 1916 laatima suunnitelma, jossa puistoon on sijoitettu ”koulutarhoja, pallokenttä ja leikkikenttiä”. Eri toimintojen alueita kehystävät pensasaidanteet sekä puurivit. HKA.

Asemakaavaosaston arkkitehti Birger Brunila laati vuonna 1916 puistoon suunnitelman, jossa puiston eri osa-alueet on nimetty ”koulutarhaksi, pallokentäksi ja leikkikentäksi” (ks. kuva 20). Puiston länsikulmaan, Tehtaankadun ja Sepänkadun kulmaan, on jätetty tyhjä tila, joka näkyy myös Brunilan 1920-luvun alun ehdotuksissa,

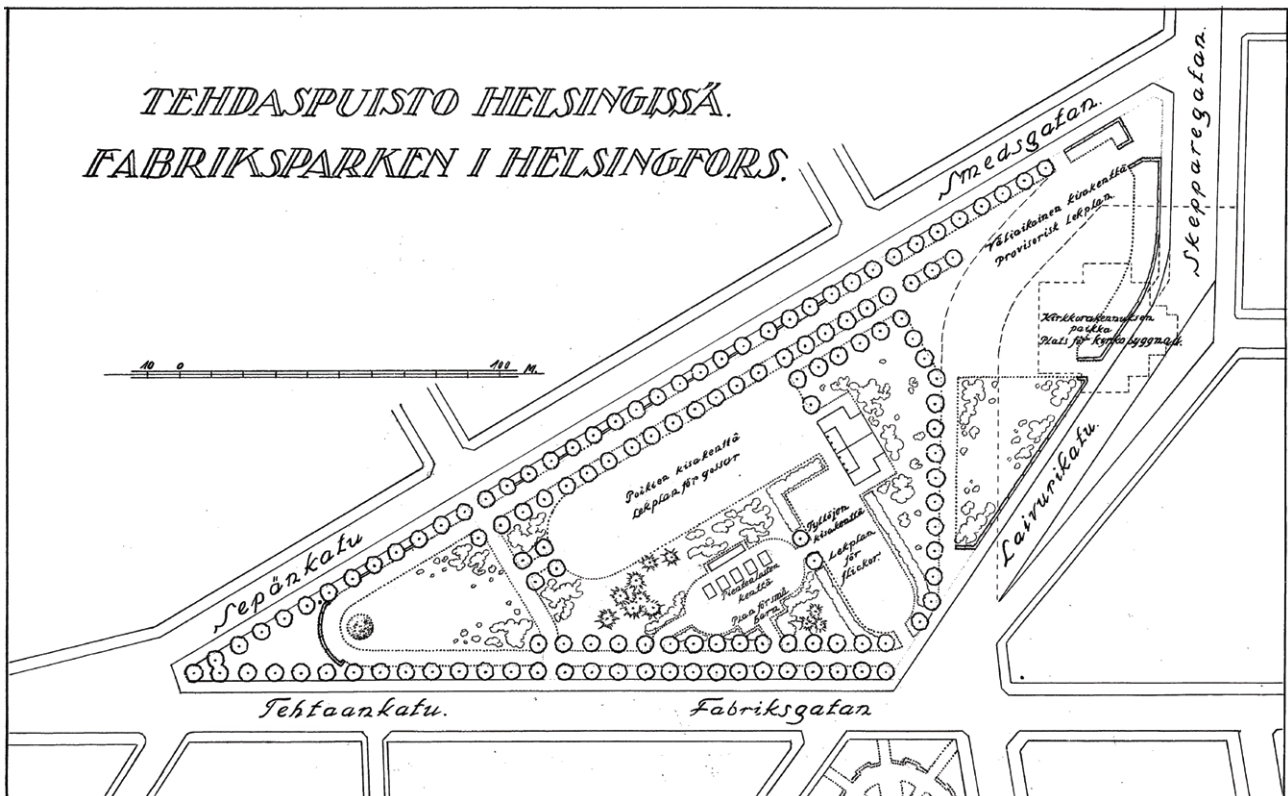
Kuva 21 | Kaupunginpuutarhuri J.E. Blomqvistin vuonna 1925 laatima puistosuunnitelma, jossa kirkolle on varaus puiston

itäpuolella. Suunnitelma noudattelee vahvasti aikaisempien ehdotusten ideamaailmaa aluetta ympäröivine puuriveineen ja

-kujanteineen, leikkikenttien muotokielineen ja leikattuine pensasaitoineen. KPOA.

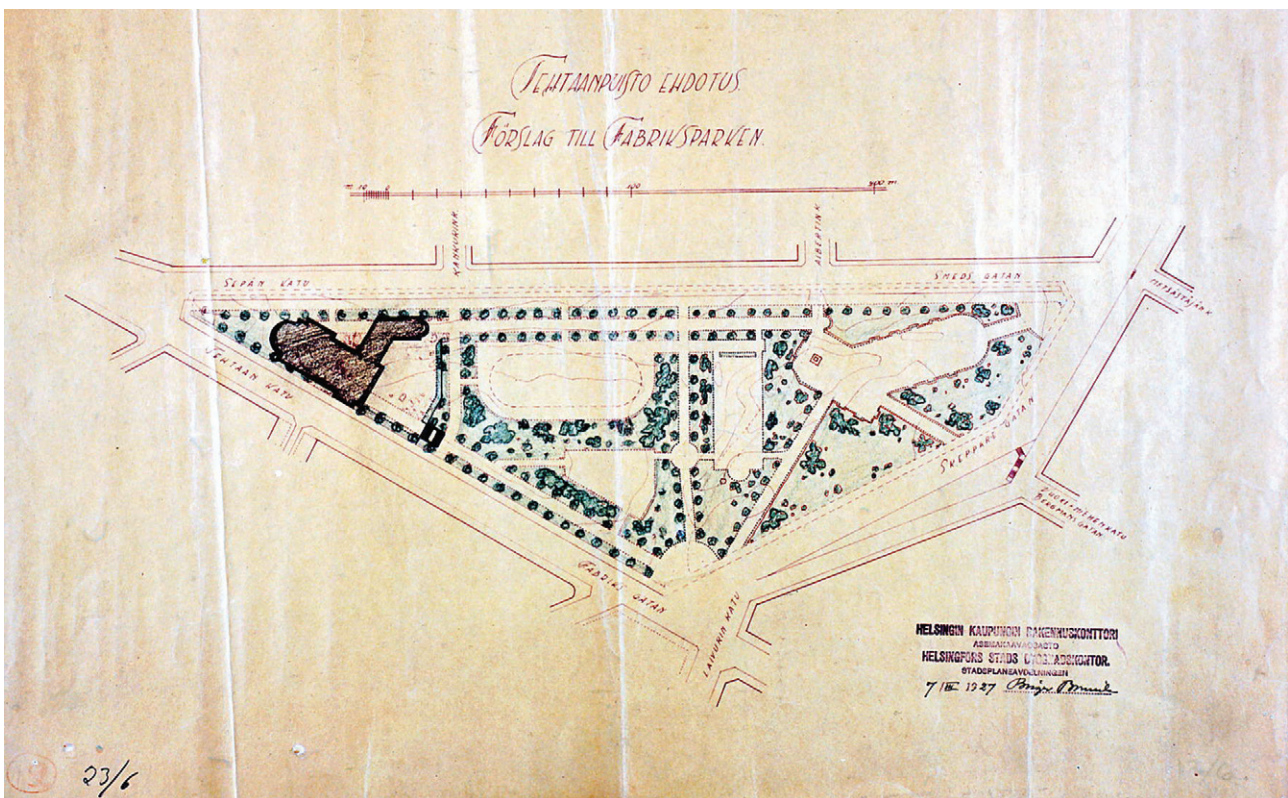
Kuva 22 | Asemakaava-arkkitehti Birger Brunilan toteutumaton suunnitelma Tehtaanpuiston järjestelyksi vuodelta 1927. Kirkko sijaitsee tässä ehdotuksessa aivan

puiston länsikärjessä. Puisto on jaoteltu erilaisia leikki- ja liikuntatoimintoja palvelevaksi kenttä-alueeksi, mitkä jäävät vrehiden puustoisten alueiden ympäröimiksi. Sepän-

katua ja Tehtaankatua rajaavat puurivit. Puiston etelä- ja pohjoissuuntainen keskiakseli sisältyi myös Brunilan Tehtaanpuiston lopulliseen suunnitelmaan. HKA.

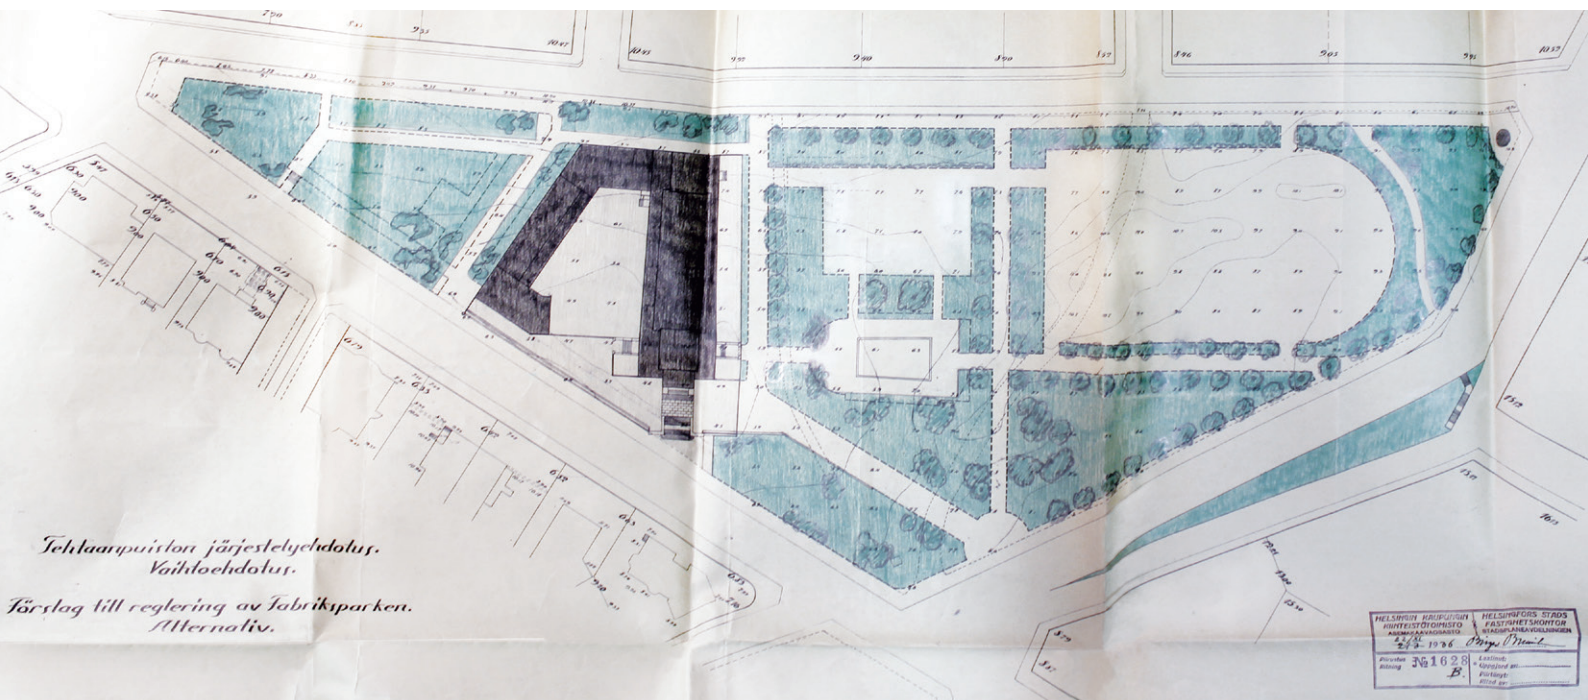
Kuva 23 | Asemakaava-arkkitehti Birger Brunilan vuonna 1936 leimattu suunnitelma, jonka mukaan puistoa ryhdyttiin rakentamaan. Suunnitelmassa on piirteitä aikaisemmista Tehtaanpuistoon tehdyistä

suunnitelmista mm. tiloja reunustavien puu- ja pensasrivien osalta. Kirkon itäpuolella on kaksi leikkikenttää ja suuri kenttä oli pallopelejä varten sekä talvella luistelua varten. Puiston länsipuolella maastonmuotoja säily-

tettiin, mutta itäpuolinen puisto tasoitettiin kauttaaltaan. Eteläisemmällä leikkikentällä näkyy kahluallas, joka kuitenkin jätettiin toteuttamatta. HKA.

Brunilan suunnitelma hyväksyttiin kaupunginvaltuustossa niukalla äänestysvoitolla vuonna 1934. Kiistaa syntyi siitä, tulisiko Tehtaanpuisto suunnitella Brunilan suunnitelman kaltaiseksi lasten leikkipuistoksi vai kirkkoon paremmin sopivaksi, korkeamman profiilin puistoksi. Suunnitelman puoltajien mielestä kyseessä olevissa tiheään asutuissa kaupunginosissa oli riittävästi puistoja vanhempia henkilöitä varten, mutta siellä kaivattiin urheilukenttiä.<sup>20</sup> Julki-suudessa Brunilan suunnitelmaa arvosteltiin kärkeästi johtuen pääosin sen suoralinjaisesta muotokie-

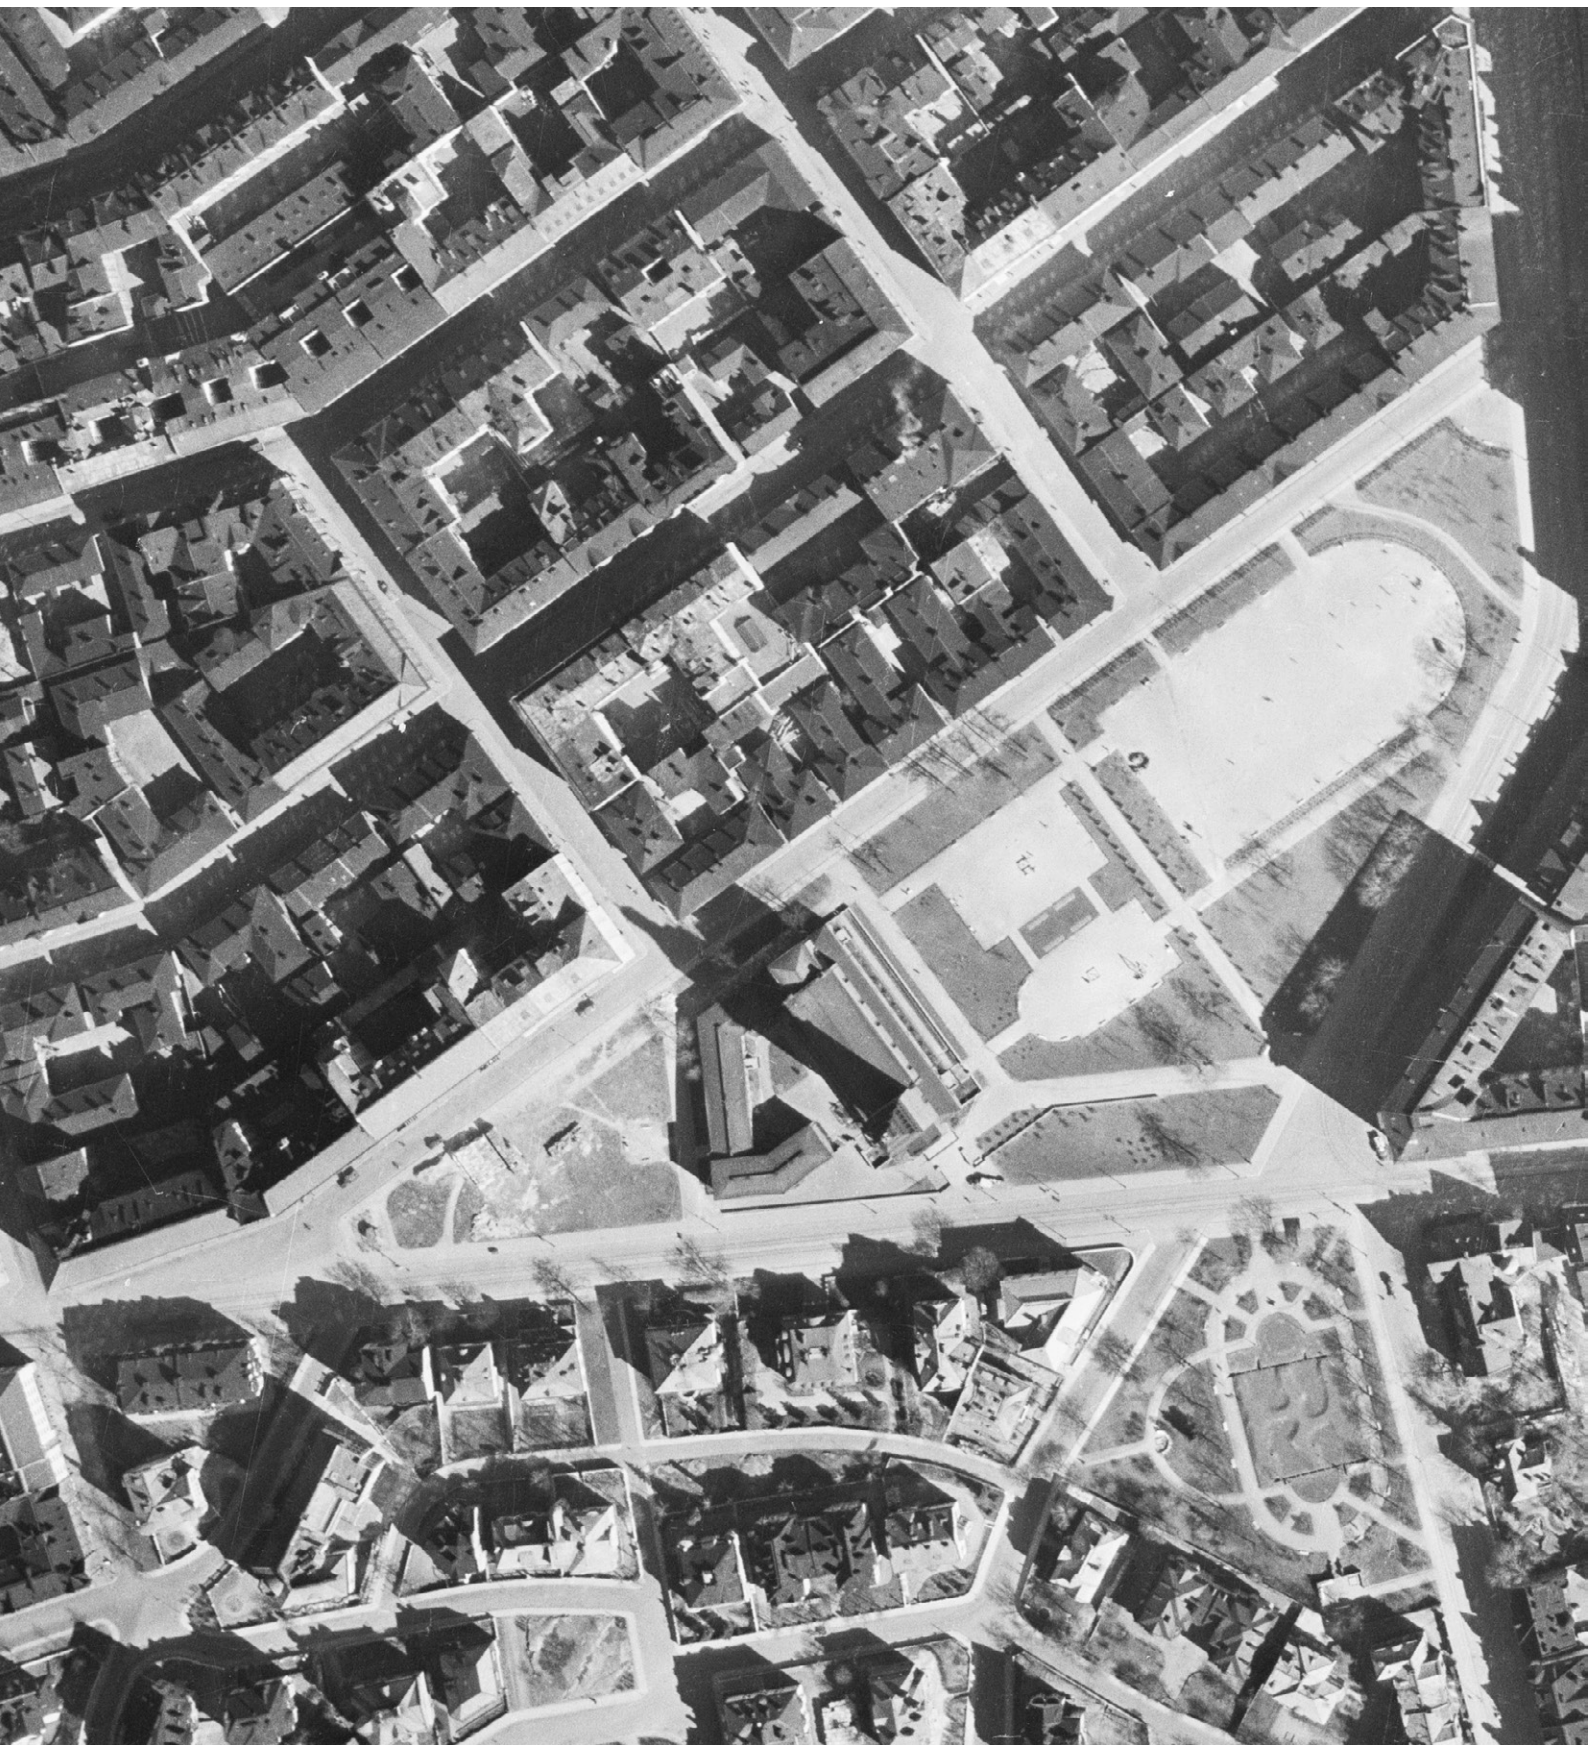
Kuva 28 | Kevätajan ilmakuva Tehtaanpuistosta vuodelta 1943. Kuva osoittaa hyvin, että puisto rakennettiin hyvin tarkasti Brunilan suunnitelman mukaisesti. Lisäksi

kuvasta näkyvät suuret vanhemmat puut, jotka oli jätetty paikalle puiston rakentamisen yhteydessä. Kirkon länsipuolinen osa on eniten suunnitelmasta poikkeava alue ja

kallioiden päällä on sijainnut rakennelmia, jotka on myöhemmin poistettu. Kuvassa näkyy myös hyvin Svante Olssonin suunnitelma Eiran puisto. © KMO.

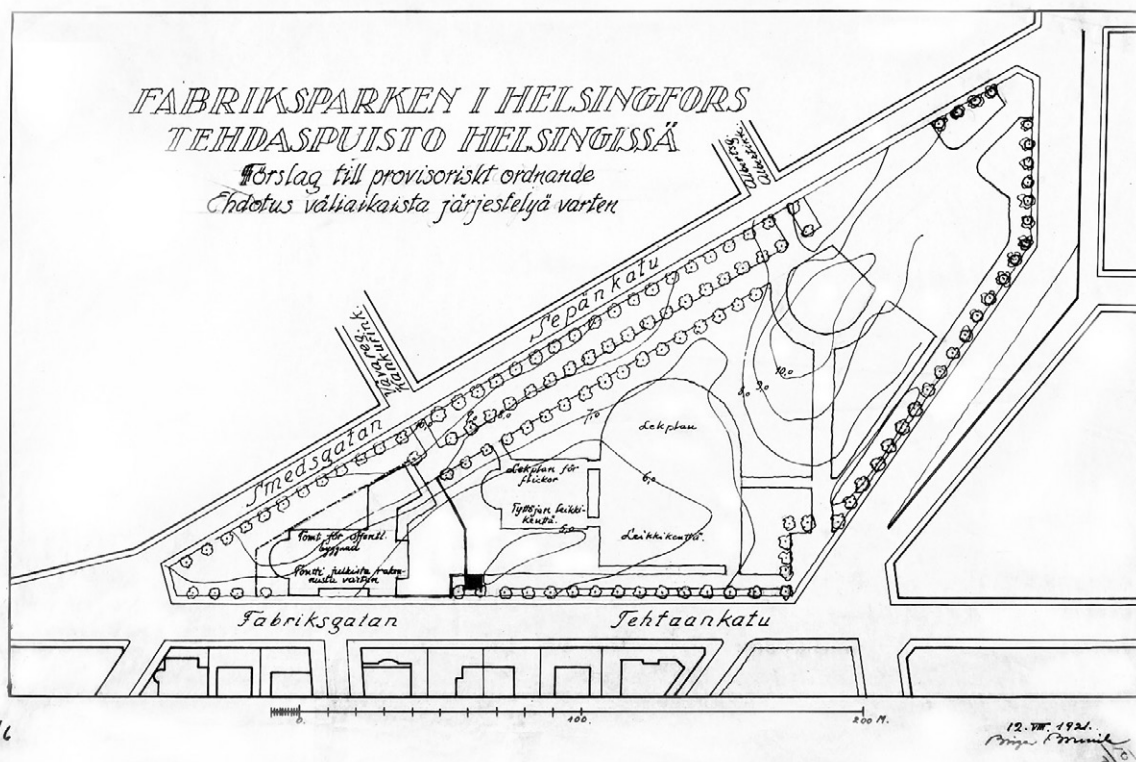
Kuva 29 | Asemakaava-arkkitehdin Birger Brunilan ehdotus väliaikaiseksi ratkaisuksi Tehtaanpuistoon vuonna 1921. Puiston

länsinurkassa on varattuna ”tontti julkista rakennusta varten” ja länsipuolella kirkontontiksi varatulla kohdalla aukio ”näyttelyiden

joissa siihen on merkitty ”tontti julkista rakennusta varten” (ks. kuva 29). 1920-luvun piirustuksissa kirkon tontti on vielä hakenut paikkaansa ja osassa se on esitetty itäpuolelle, osassa länsipuolelle puistoa. Kaikissa suunnitelmissa kuitenkin toistuvat samat peruselementit kuin aikaisemmissakin vaiheissa: aluetta ja käytäviä kehystävät puurivit tai -kujanteet, lasten leikkikentät ja kaarevapäätyiset aukiot.

Leikkipuistona Tehtaanpuistosta tuli yhä suosittu ja vuonna 1921 rahatoimikamari ehdotti, että Tehtaanpuistosta rakennettaisiin ”todellinen pienten lasten ihannepuisto”<sup>15</sup>. Asemakaavaosaston arkkitehti Birger Brunila laati alustavia suunnitelmaehdotuksia ”väliaikaista järjestelyä varten” vuosina 1921 ja 1922 (ks. kuva 29), mutta suunnitelmat jäivät toteutumatta.

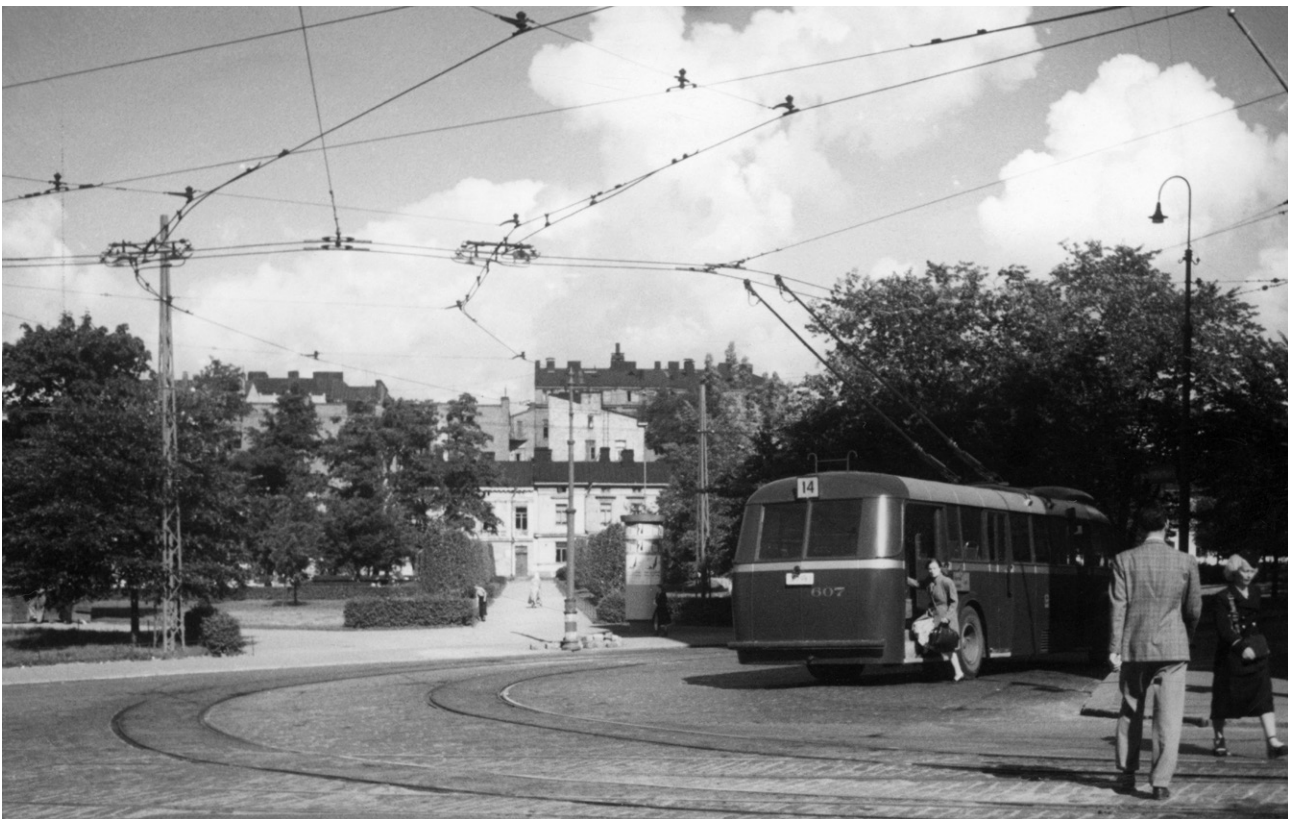
Kuva 30 | Puiston leikkialueita rajasi muotoon leikatut orapihlaja-aidat, jotka peittivät näkymiä kadulle. Puiston halki Sepän-

kadulta kohti Tehtaanpuiston ja Laivurinkadun risteystä oli kartiomuotoon leikattujen tuoksupoppeleiden muodostama kujanne.

Kuva Tehtaanpuiston ja Laivurinkadun risteyksestä 1950-luvulla. HKMKA.

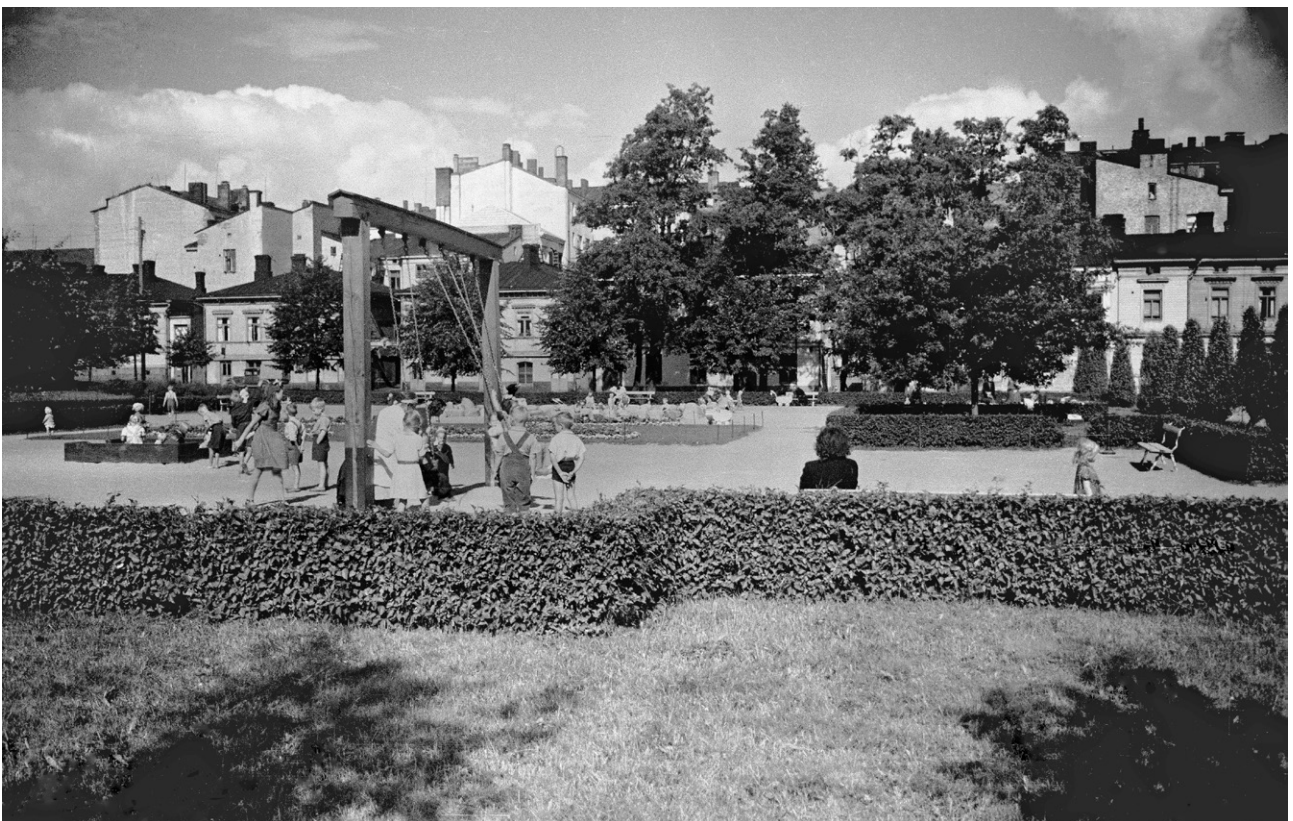
Kuva 31 | Leikkipuisto 1950 -luvun alussa. Kenttiä reunustavat leikatut orapihlaja-aidat ja oikealla näkyvät muotoonleikatut poppelit. Eteläisen ja pohjoisen leikkikentän välissä oli

suorakaiteen mallinen nurmikaistale, jossa oli kesäkukkaistutuksia. Kookkaat puut taustalla ovat paikalla ennen puiston rakentamista olleita puita. Niiden ja Sepänkatua reunus-

Valokuvissa toteutetusta puistosta nähdään, että puisto toteutettiin hyvin tarkasti Brunilan suunnitelman mukaisesti, kirkon niin itä- kuin länsipuolelta. Kuvissa näkyvät muotoon leikatut orapihlaja-aidat, jotka rajasivat leikkikenttiä sekä Laivurinkadun ja Tehtaankadun risteyksen kohdalla olevaa pientä aukiota. Sepänkatua reunusti lehmusrivi ja pensasaidanne. Puiston halki, Sepänkadulta Tehtaankadulle johti kartiomuotoon leikattujen 44 tuoksupoppelin muodostama kujanne.<sup>26</sup> Pallopelikenttää reunusti Laivurinkadun ja Tehtaankadun puoleisilta reunoilta pensasaidanne. Lisäksi Tehtaankadun puolesta sivua kehysti vaahterapuukujanne, joka johti Laivurinkadulta, poppelikujanteen poikki eteläisemmälle leikkikentälle. Leikki- ja pelikenttien väliset alueet olivat nurmialueita, joilla kasvoi muutamia yksittäispuita. Brunilan suunnitelmassa kahden leikkikentän väliselle alueelle on merkitty puuistutus, mikä näyttäisi
