# TEHTAANPUISTO PUISTOHISTORIALLINEN SELVITYS

LIIKUNTAVIRASTO  
RAKENNUSVIRASTO  
KAUPUNKISUUNNITTELUVIRASTO  
MAISEMA-ARKKITEHTITOIMISTO NÄKYMÄ OY

Julkaisija	Helsingin kaupungin liikuntavirasto
Ohjausryhmä	Helsingin kaupungin liikuntavirasto: Antti Salaterä, Hanna Lehtiniemi, Stefan Fröberg Helsingin kaupunkisuunnitteluvirasto: Anu Lamminpää, Pia Kilpinen Helsingin kaupungin rakennusvirasto: Anu Kiiskinen Helsingin kaupunginmuseo: Johanna Björkman Helsingin rakennusvalvontavirasto: Pia-Liisa Orrenmaa
Kirjoittaja	Matti Liski ja Pauliina Korhonen, Maisema-arkkitehtitoimisto Näkymä Oy
Taitto	Maisema-arkkitehtitoimisto Näkymä Oy
Paino	Kopio Niini Oy 2014
Valokuvat	Nykytilan värikuvat Pauliina Korhonen vuodelta 2011
ISBN	978-952-272-802-9 (painettu) 978-952-272-803-6 (verkko)
ISSN	0786-2474
Etukannen kuva	Tehtaanpuisto 1930-luvun lopulla. Pietinen. MVKA.

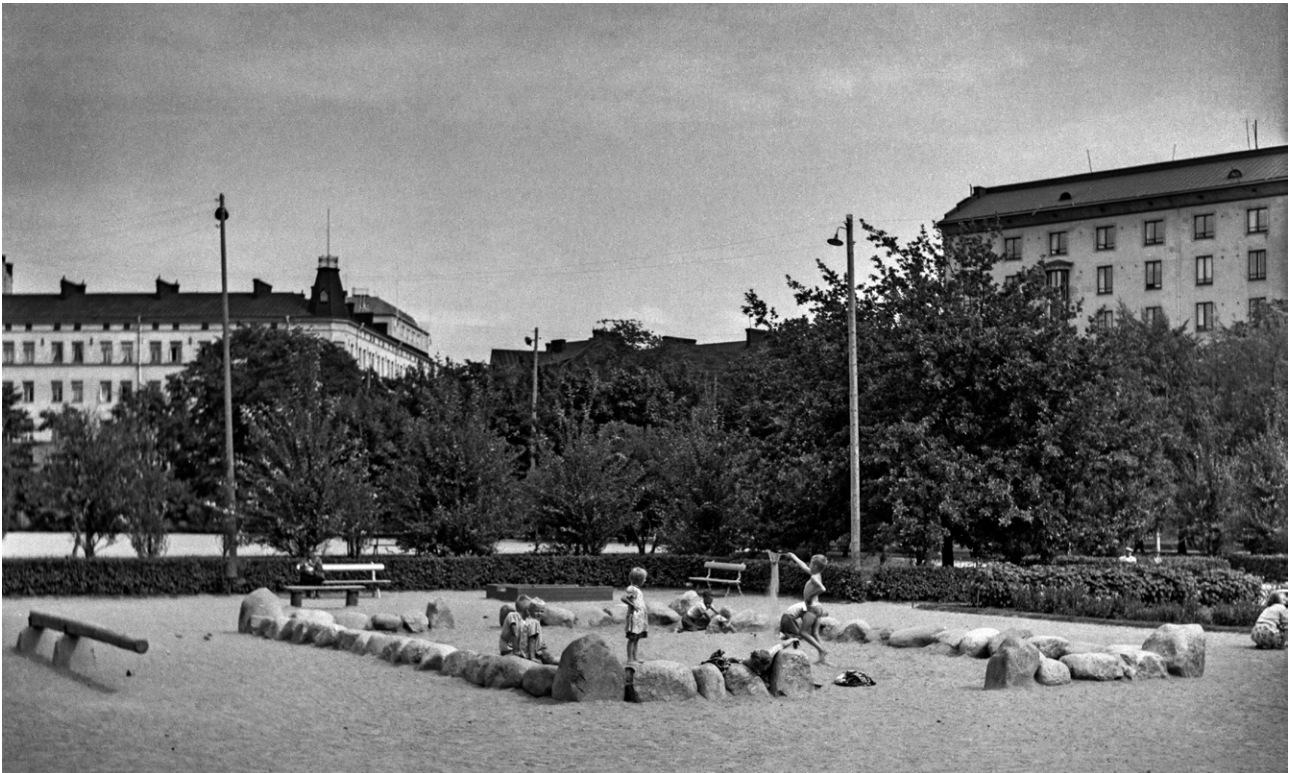
Kuva 33 | Leikkikentälle tehtiin kunnostus 1950-luvun puolivälissä, jolloin pohjoiselle kentälle rakennettiin ns. vyörykivistä kehikko leikkialuetta rajaamaan. Lisäksi

leikki- ja pelikenttien valaistus uusittiin. Penkkeinä puistossa olivat koivunjalkapenkit. Leikatun orapihlaja-aidan takana kuvassa näkyy poppelikujanne, joka on

jätetty leikkaamatta ja puut ovat alkaneet kasvaa luonnollisempaan muotoonsa. Valokuva C. Grünberg. HKMKA.

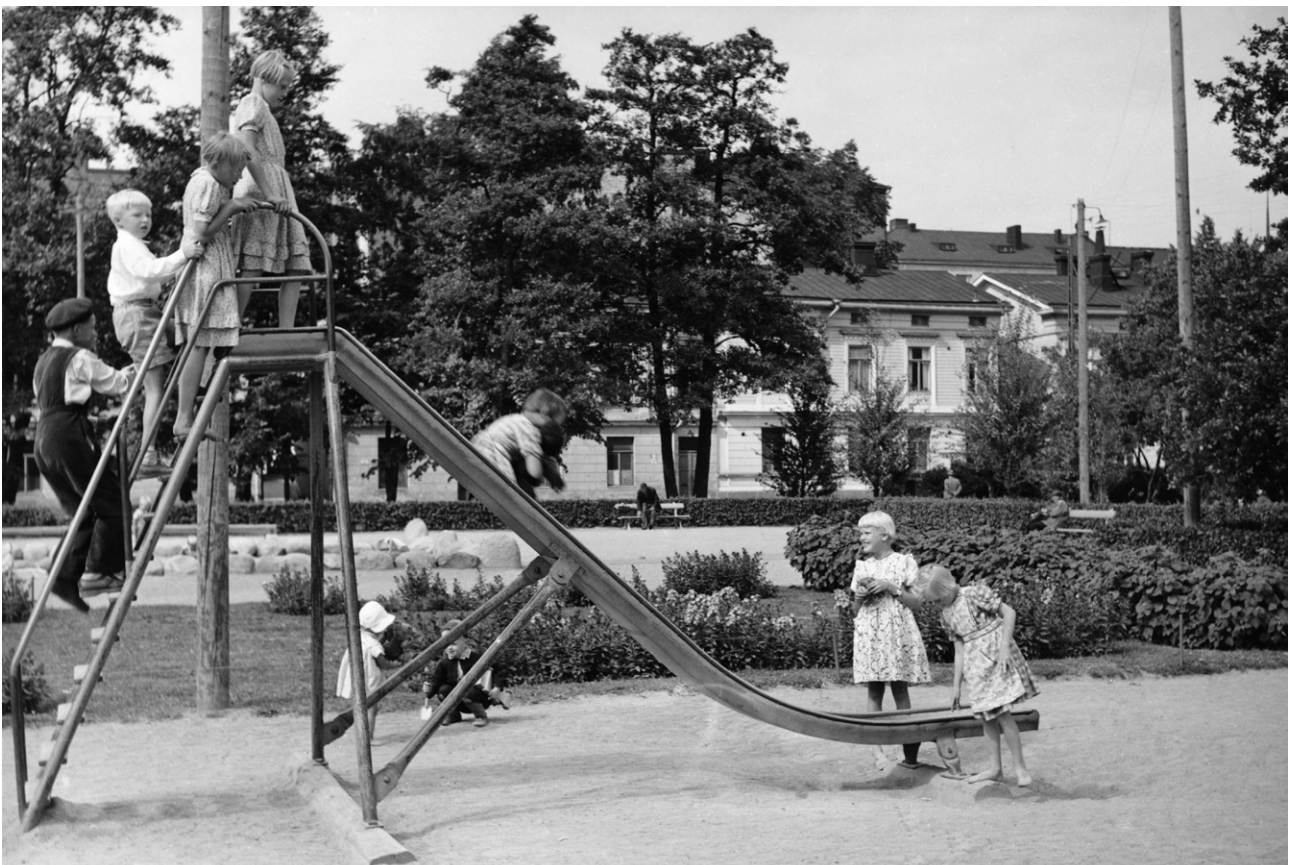
Kuva 34 | 1950-luvun kunnostuksen yhteydessä leikkikenttä sai ensimmäisen liukumäkensä ja leikkikenttien välissä oleva

kesäkukkaistutus muutettiin perennaistutukseksi. HKMKA.

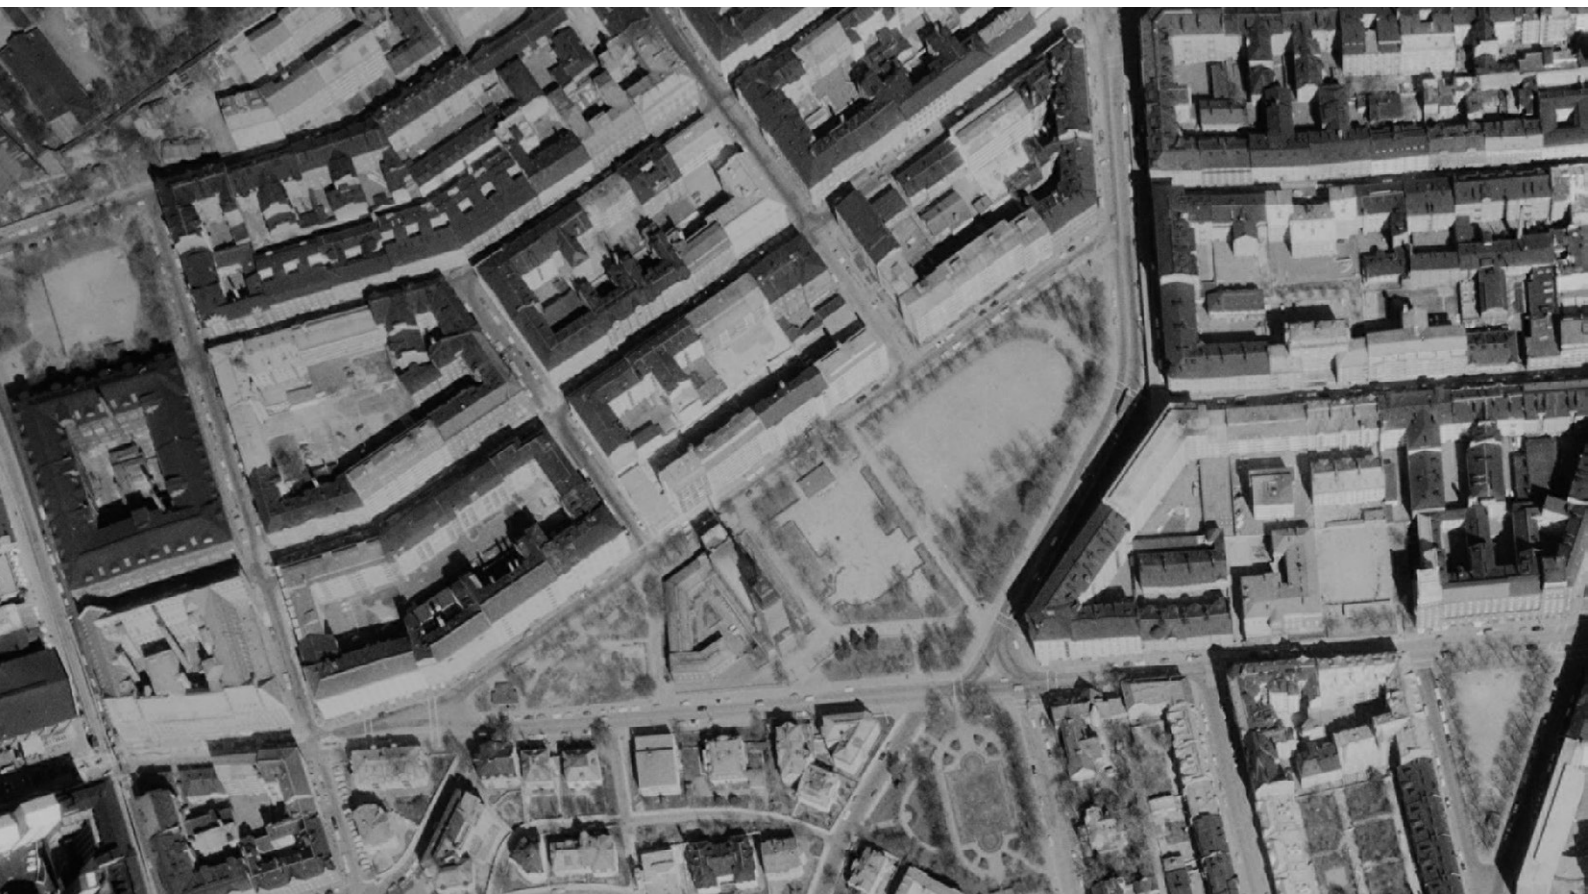
Kuva 35 | Vuonna 1964 otetussa ilmakuvassa näkyy, että leikkipuiston keskellä ollut nurmi- ja perenna-alue on poistettu. Leikkipuistoa rajaava leikattu pensasaita erottuu selvästi. Kirkon länsipuolella Tehtaankadun ja Sepänkadun kulmassa näkyy yleisökäymälä. © KMO.

leikkikenttiä laajennettiin<sup>31</sup>, ilmeisesti poistamalla kenttien välinen nurmi- ja perenna-alue. Kartiomuotoisten tuoksupoppeleiden kujanteen leikkaaminen lopetettiin 1950-luvun puolivälissä ja puut alkoivat nopeasti kasvaa luonnollisempaan muotoonsa, mikä osaltaan muutti puiston luonnetta.

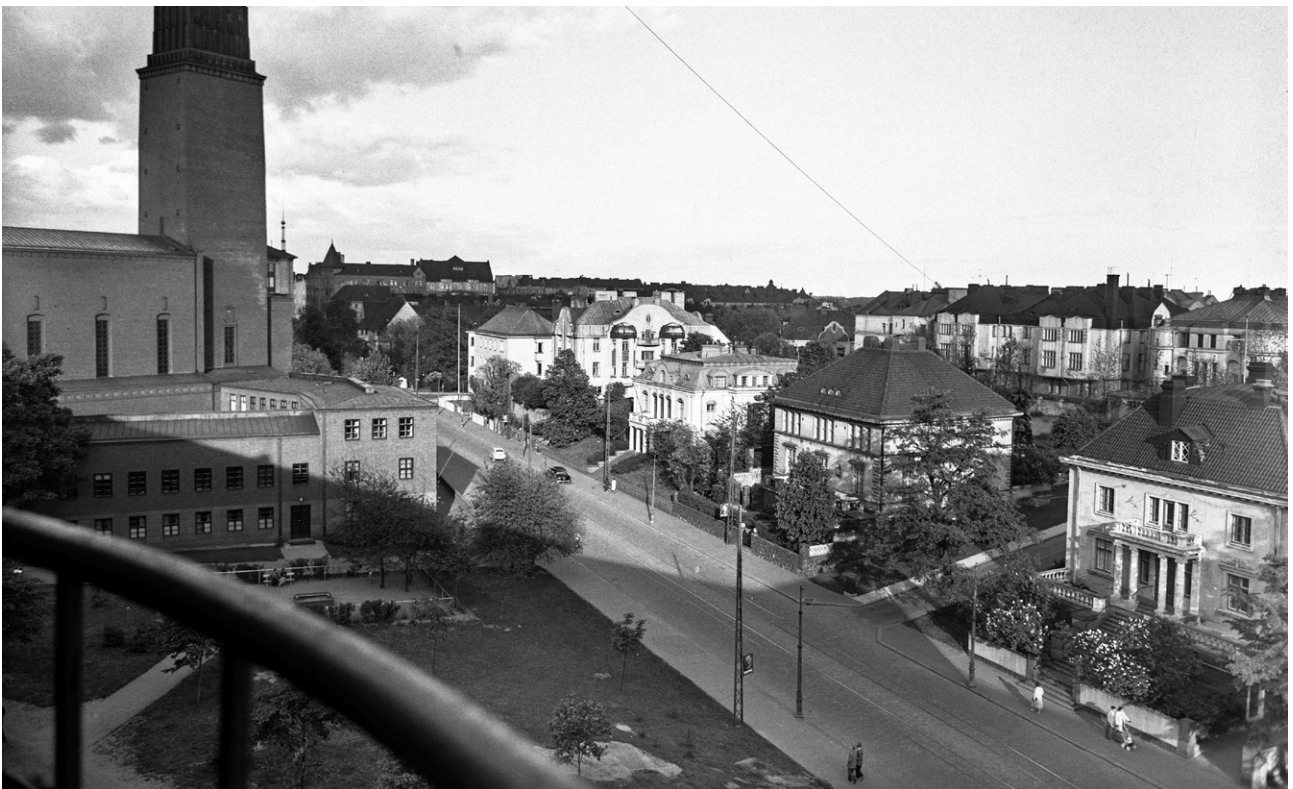
Kuva 36 | Kirkon länsipuolinen puiston osa vuonna 1956. Lähellä kirkkoa oleskelua varten oli suorakaiteen muotoinen

alue, jota reunusti yksinkertainen kaide sekä pensasistutukset (vertaa suunnitelma-  
piirustus kuva 25). Tehtaanpuiston toisella

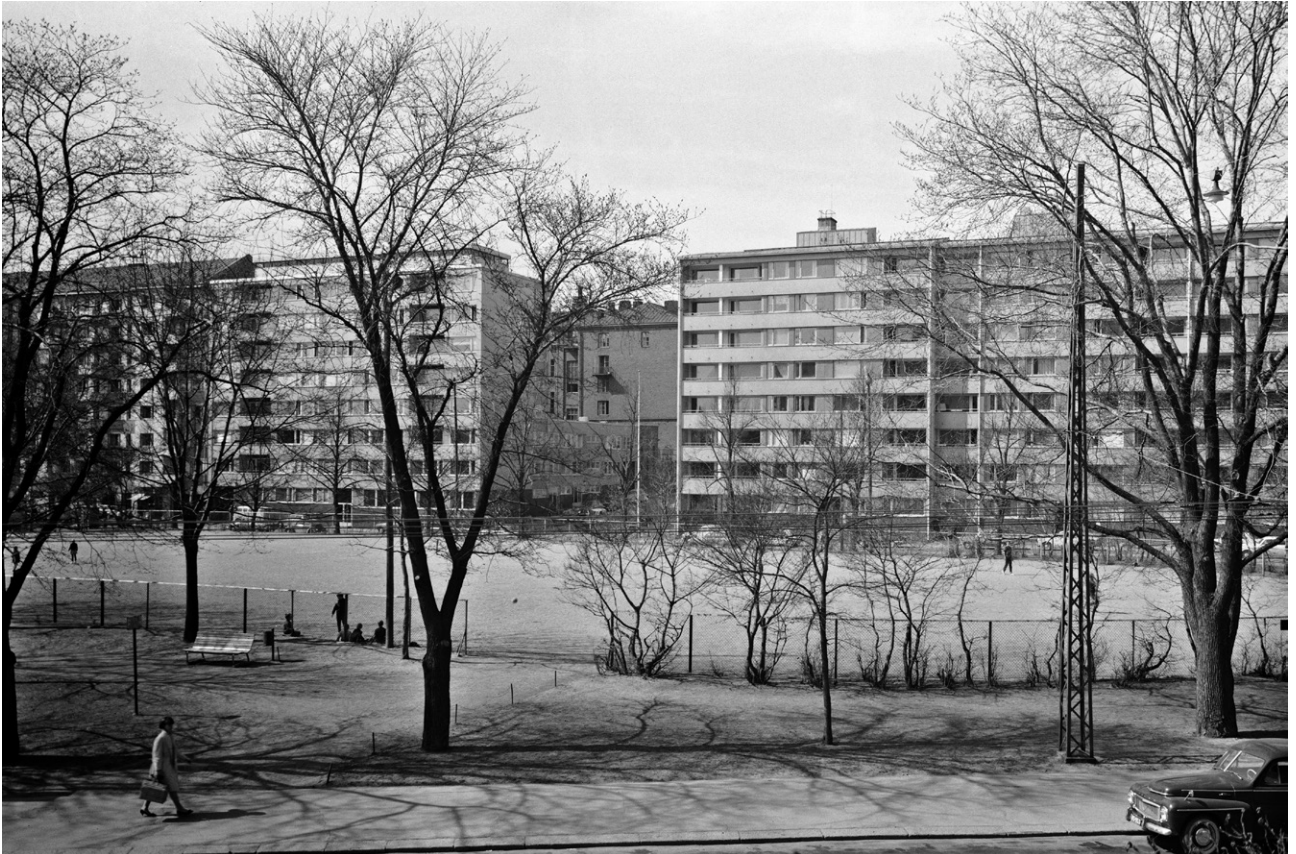
Kuva 37 | Pallopelikenttä vuonna 1964 Laivurinkadulta Sepänkadun suuntaan katsottuna. Kenttää ympäröi metalli-

verkkoaita sekä suureksi kasvanut mongolianvaahtera-aita. Puisto on saanut uudet valaisimet sekä penkeiksi ns. göteborgilai-

Vuonna 1963 leikkikenttien yhteyteen rakennettiin pieni leikinohjaajan rakennus (ks. kuva 41). Valokuva pallopelikentästä vuodelta 1964 (ks. kuva 37) osoittaa, että puistossa ovat tuolloin edelleen säilyneet alkuperäiset istutusalueiden suoja-aidat sekä roska-astiat. Suoja-aidoista huolimatta nurmikoille on tallaantunut uusia kulkureittejä. Vanhat koivunjalkapenkit on korvattu uusilla vihreillä, ns. göteborgilaisilla penkeillä. Kuvista näkyy, että pallokenttä on rajattu metalliverkkoaidalla ja valaisimina ovat 1950-luvulla asennetut valaisimet. Kenttää reunustanut pensasaita on osittain hävinnyt ja säästyneeltä osaltaan huonokuntoinen. Vuosina 1966–1967 Helsingissä rakennettiin ja uusittiin ulkovalaistusta monin paikoin, jolloin myös Tehtaanpuisto sai uudet valaisimet.<sup>32</sup> Vanhat korkeat valaisimet korvattiin uusilla matalammilla, tyylieltyillä lyhtymallisilla valaisimilla.

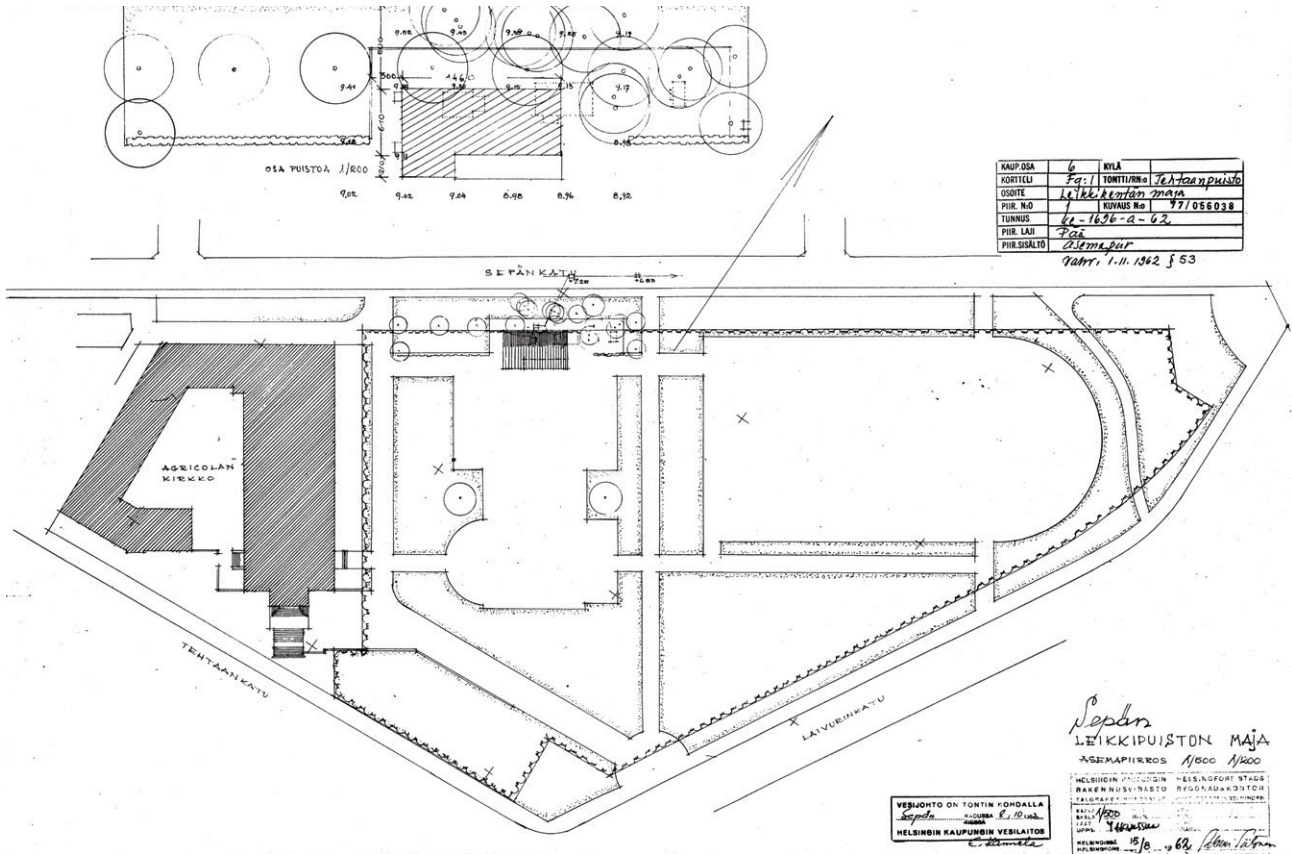
Kuva 39 | Vuoden 1962 leikkipuistora-  
kennuksen suunnitteluun liittyvä piirus-  
tus, jossa näkyy leikkialueiden välisen

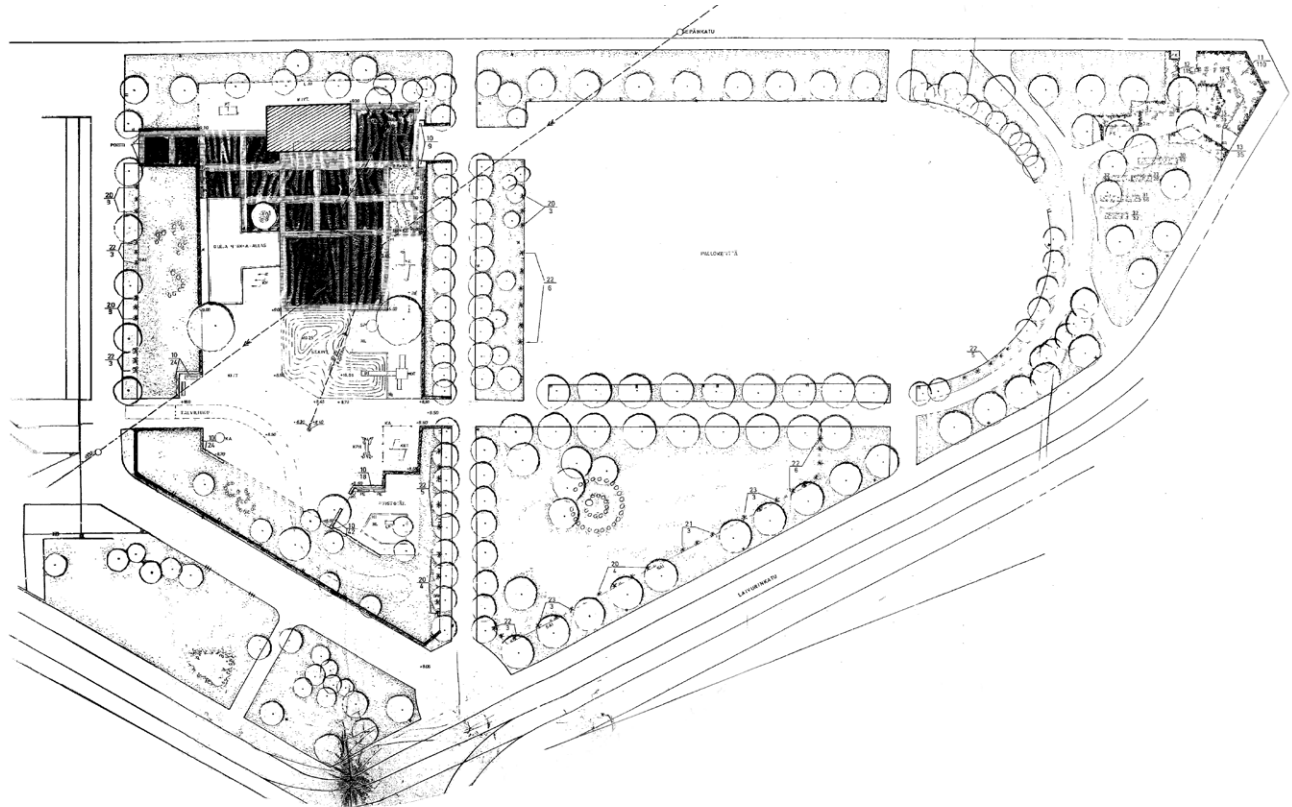
Kuva 40 | Maisema-arkkitehti Lars Liljeforsin Tehtaanpuiston kunnostussuunnitelma  
vuodelta 1980. Suurimmat muutokset

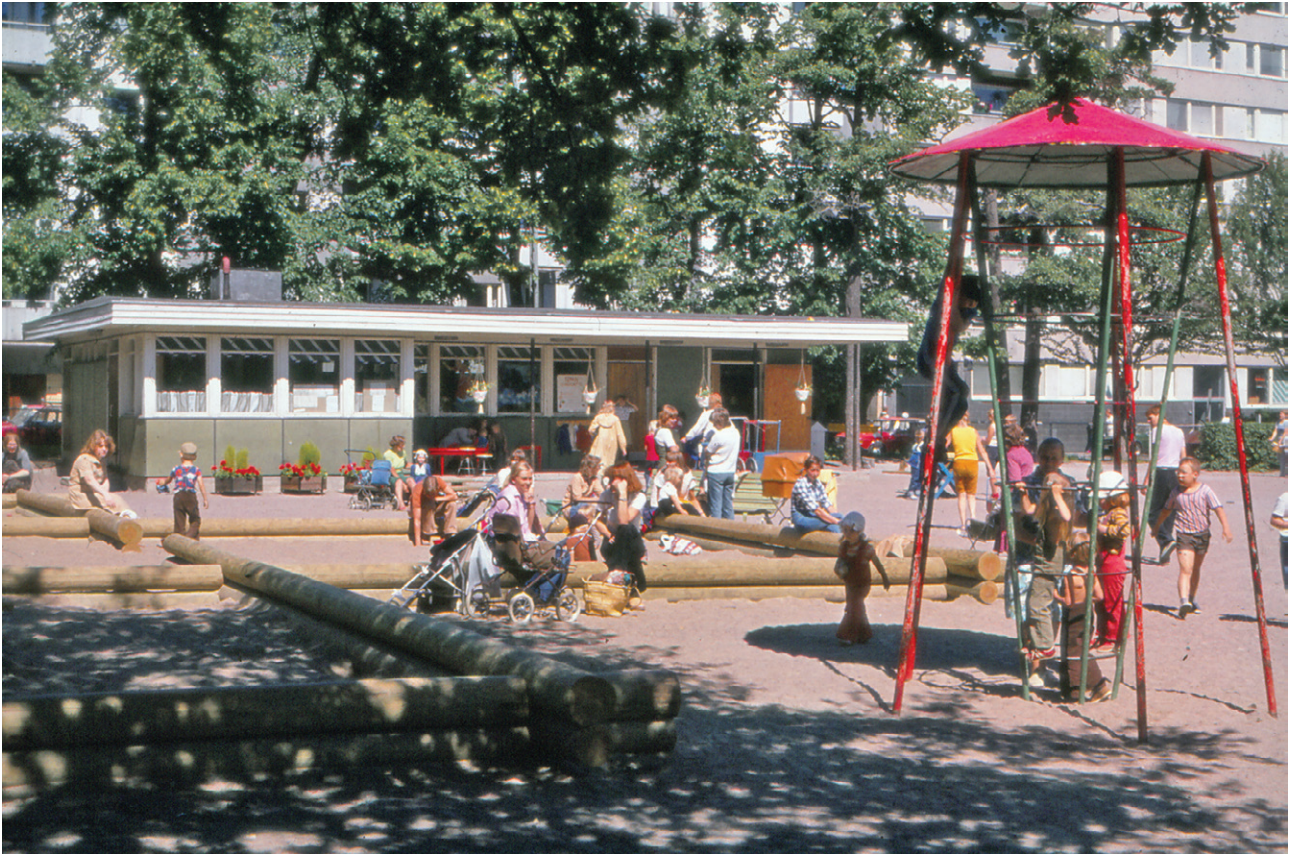
Kuva 41 | Tehtaanpuiston leikkipuisto 1970-luvun asussa. Kentälle oli rakennettu rakennus leikinvalvoja varten ja leikkivälit olivat kokonaan uusittu. KPOA.

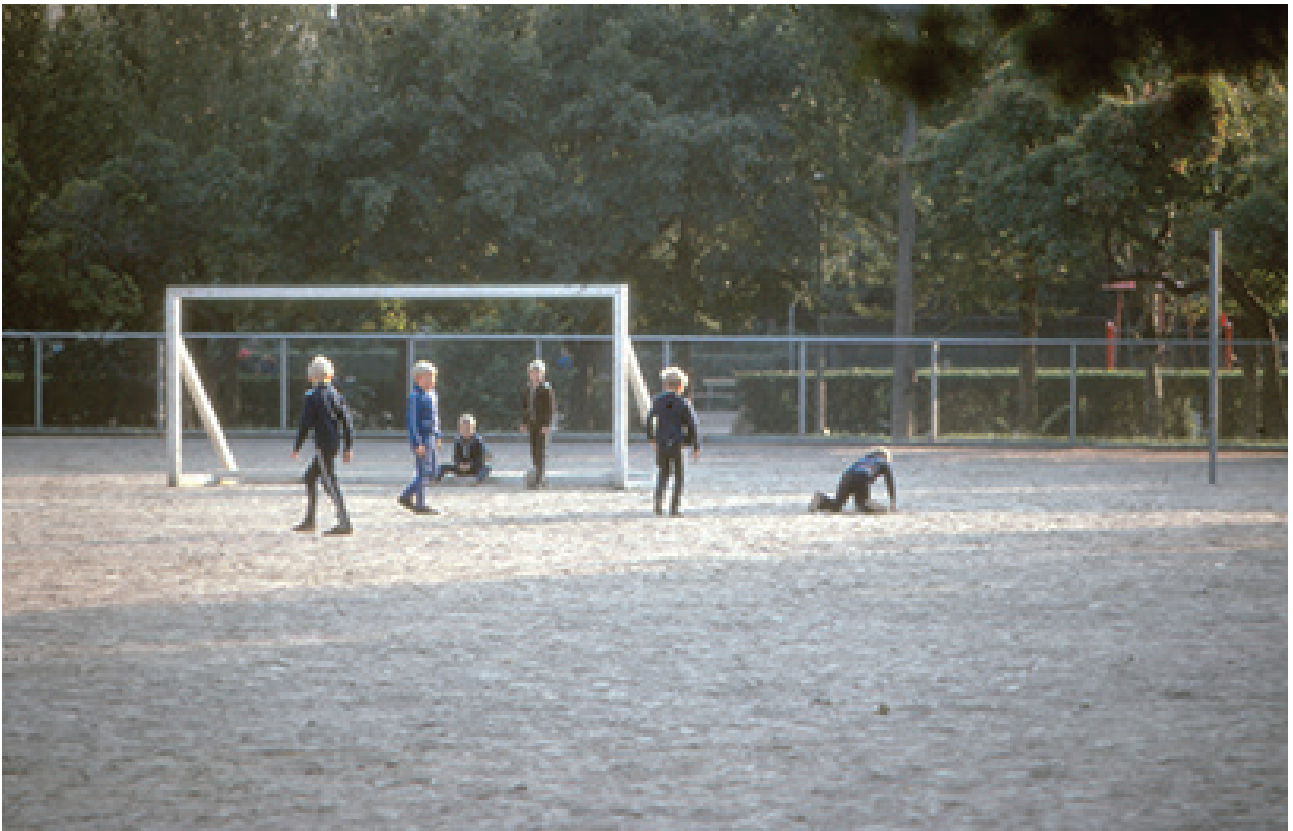
Kuva 42 | Pelikenttä 1970-luvulla leikkipuiston suuntaan katsottuna. Pelikentän aitojen takana näkyy suureksi kasvaneiden poppeleiden kujanne sekä niiden takana leikattu orapihlaja-aita, joka rajaa näkymiä leikkipuistoon. KPOA.

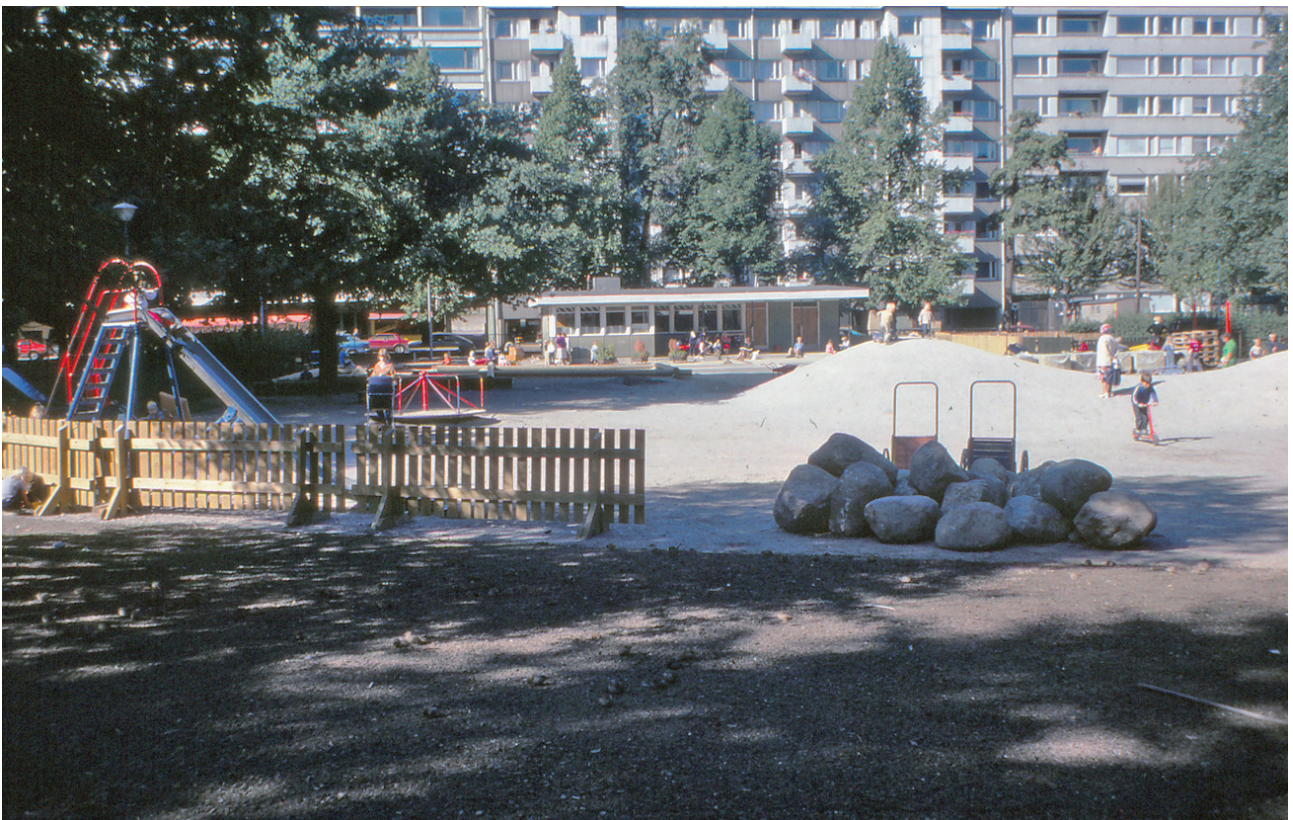
Kuva 46 | Liljeforsin suunnitteleman kunnostuksen rakennustyöt käynnissä kesällä 1980. KPOA.

Tehtaanpuistoon tehtiin perusparannus vuonna 1980, jolloin suunnittelijana oli maisema-arkkitehti Lars Liljefors. Liljeforsin suunnitelma noudatti pääosin Brunilan suunnitelman linjoja, mutta puiston yksityiskohtia muutettiin monin paikoin. Suurin muutos koski leikkikenttien uudelleenjärjestelyä sekä puiston koilliskulmaa, Sepänkadun ja Laivurinkadun risteyskohtaa. Uusi leikkialue muodostui laajennetusta leikkialueesta, johon oli sijoitettu runsaasti uusia leikkivälineitä. Vuosien varrella kulumisen myötä aiheutuneet muutokset ja lopulta Liljeforsin suunnitelma kunnostus hävittivät näkyvistä alkuperäisen Brunilan suunnitteleman leikkialueen luonteen.

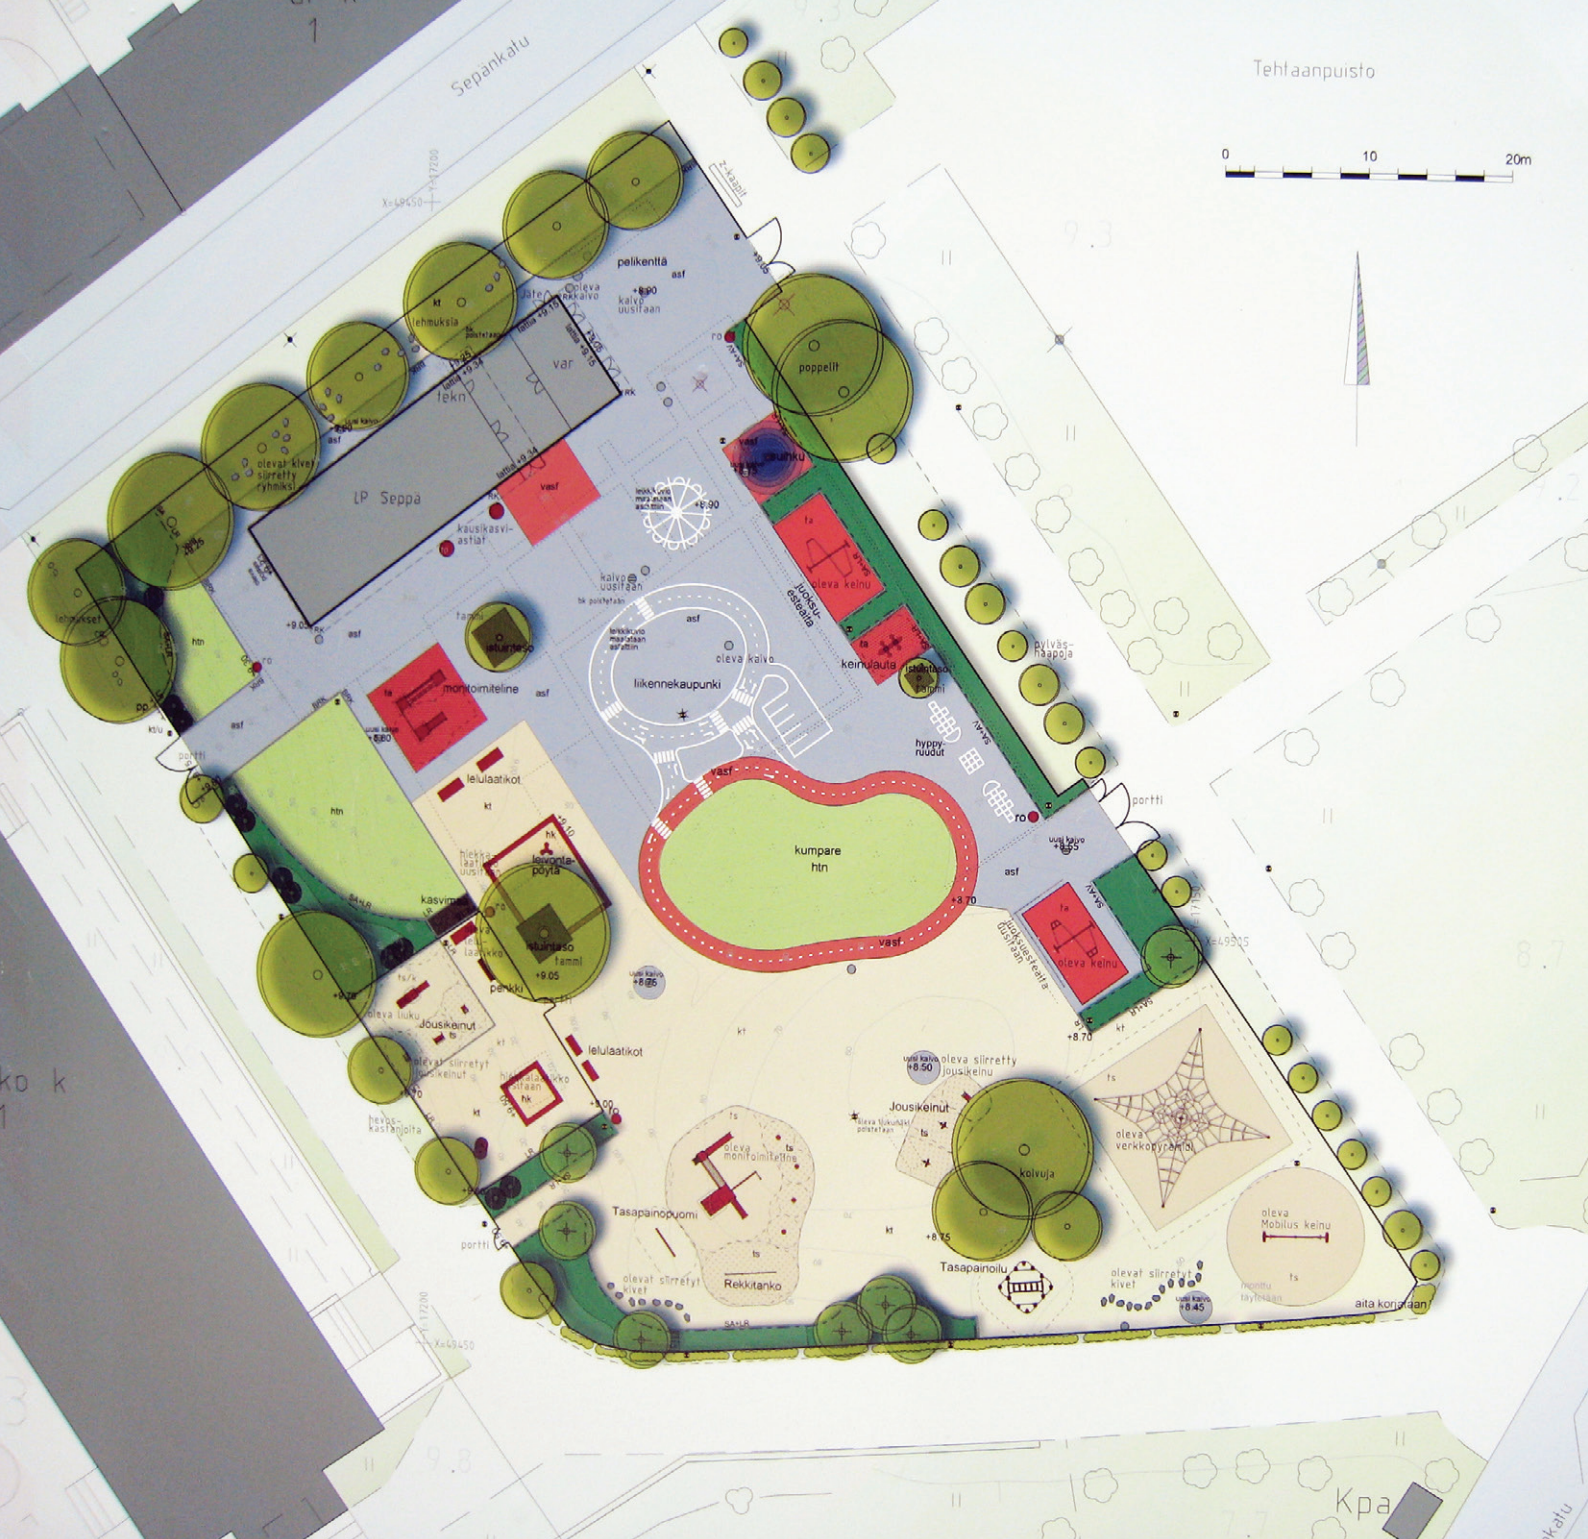
Kuva 47 | Vire Oy:n Tehtaanpuiston leikki-  
puiston perusparannussuunnitelma vuodelta  
2007. Perusparannukseen ryhdyttiin, sillä  
puistossa tarvittiin leikkialueelle lisää tilaa.  
Leikkipuisto ulottuu eteläreunaltaan jo  
kirkolle johtavaan käytävään asti. KPOA.

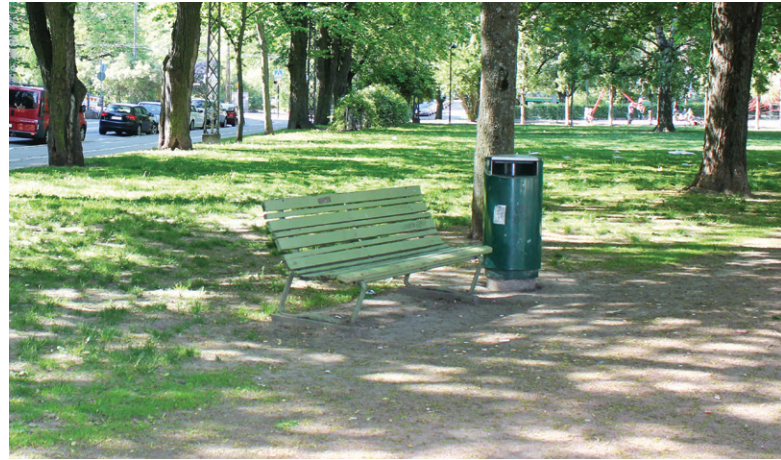
Kuva 53 | Suurimmassa osassa puistoa  
käytävät rajautuvat nurmialueisiin ilman  
reunakiveystä. Puistossa on nykyään ns.  
göteborgilaisia penkkejä ja City -mallisia  
roska-astioita. PK.

Roska-astiat ja penkit ovat läpi puiston yhtenäiset.  
Roska-astioina on käytetty pylvääseen kiinnitettyä  
City-mallia ja penkit ovat ns. göteborgilaisia penkkejä.  
Valaisimia on kolmenlaisia, joista Victor -malliset ovat  
käytävien varrella, Idman Ville -malliset valonheit-

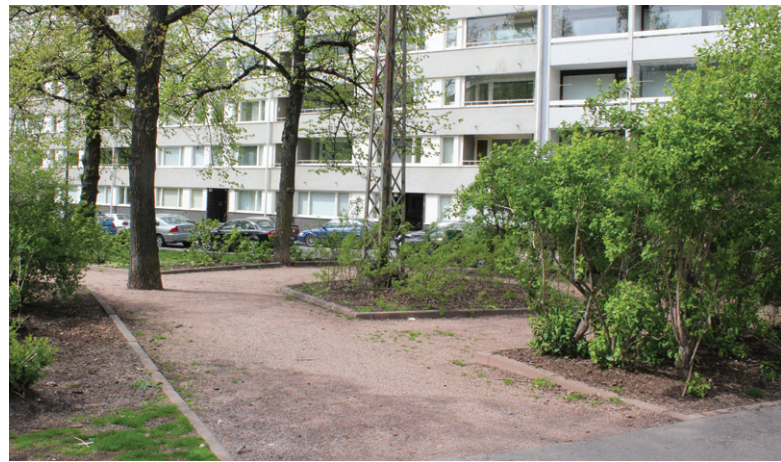
Kuva 54 | Puiston koillisnurkan istutukset  
rajautuvat sorakäytäviin betonireunakiveyk-  
sellä. PK.

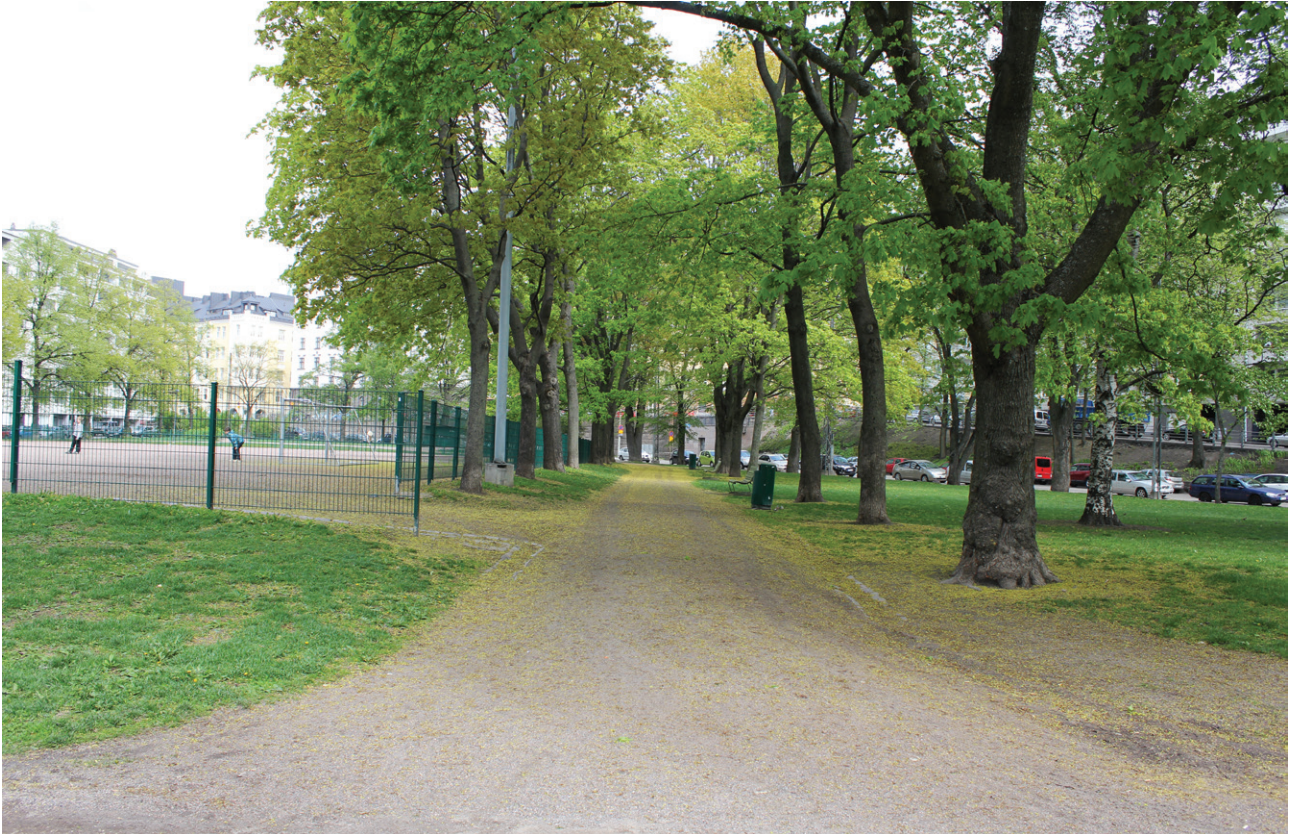
Kuva 55 | Suurten vaahteroiden latvukset luovat lehvästöllään katon käytävän ylle. Pensaiden katoamisen myötä puistossa ei ole

näkymiä voimakkaasti rajaavia elementtejä, jolloin esimerkiksi katujen liikenne näkyy puistoon. PK.

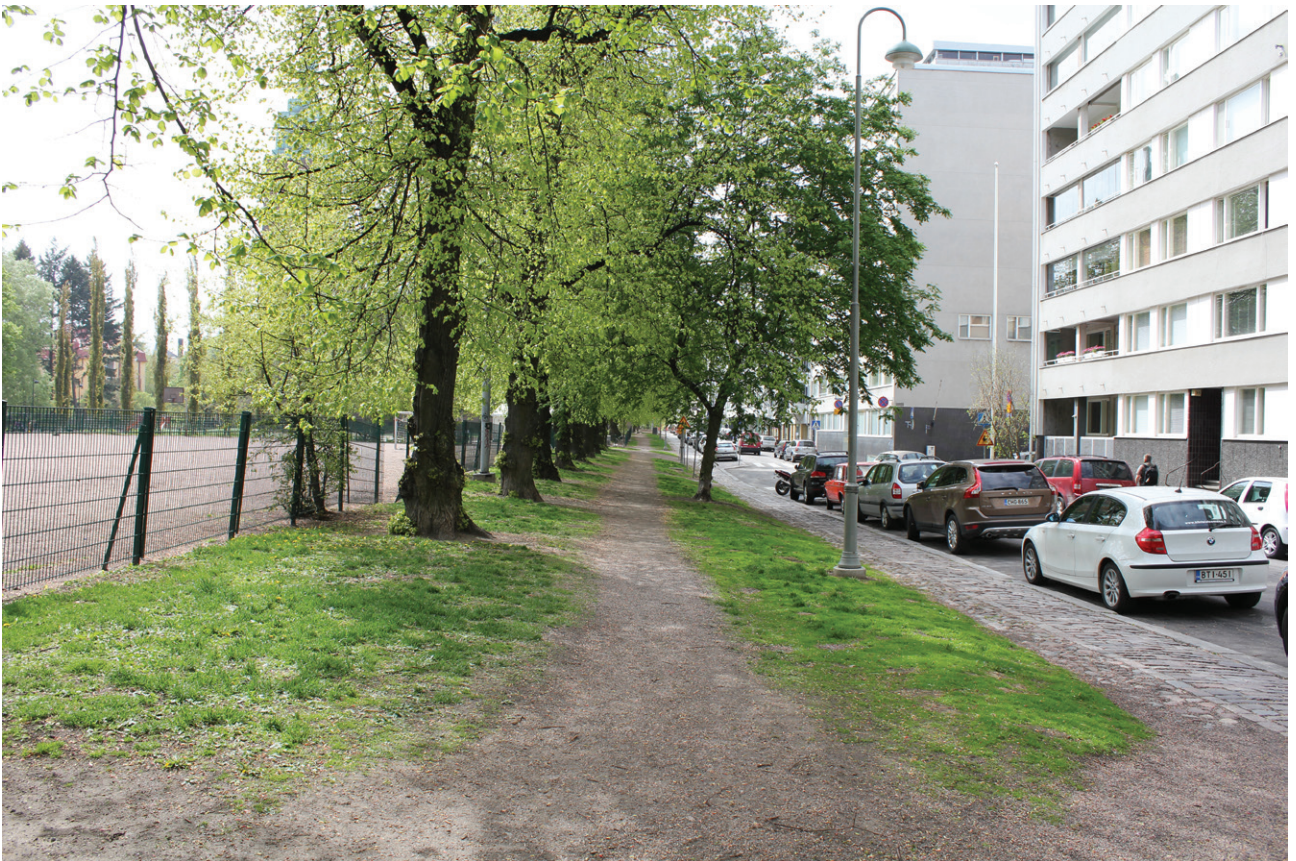
Kuva 56 | Pelikentän ja Sepänkadun välissä on kapea käytävä, joka on todennäköisesti muodostunut paikalle kulutuksen myötä.

Lehmusrivin alaoksat tekevät käytävästä hieman ahtaam oloisen. Kuvassa näkyy myös Sepänkadun vanha valaisinmalli sekä

pelikentän aita, joka on paikoin vaurioitunut.

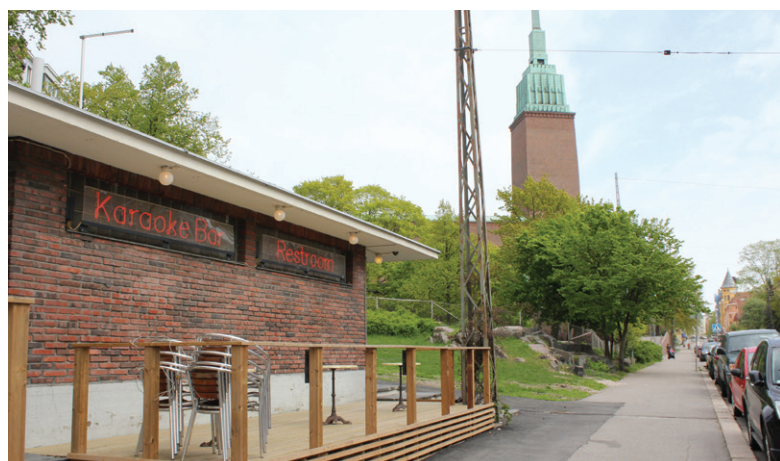
Kuva 57 | Tehtaankadun ja Sepänkadun kulmassa sijaitseva vanha 'mukavuuslaitos', joka toimii nykyään karaokebaarina. PK.

Tehtaanpuistossa sijaitsee neljä pienehköä rakennusta, jotka ovat rakentuneet paikalle eri vuosikymmeninä. Puiston länsikulmassa on 1950-luvulla rakennettu<sup>36</sup> punatiilinen 'mukavuuslaitos', jossa nykyään sijaitsee kuppila (ks. kuva 57). Rakennus on päivitetty katujenpuoleisilta julkisivuilta puisella terassirakenteella. Leikkikentän yhteydessä on 1990-luvun alussa rakennettu valkoinen leikkipuistorakennus (ks. kuva 58). Rakennus on suurempi kuin sitä edeltänyt 1960-luvulla rakennettu puinen 'leikinohjaajan rakennus' (ks. kuva 41) ja se toimii rajaavana elementtinä Sepänkadun suuntaan. Tehtaankadun ja laivurinkadun risteyksessä on puinen kukkakioski (ks. kuva 59). Rakennuksen sijainti lähellä risteystä, puiston rajalla ja suurten puiden alla, tekee siitä suhteellisen huomaamattoman puistosta katsottuna. Uusimpana rakennuksena on puiston koilliskulmaan tullut HKR City -mallinen käymälärakennus (ks. kuva 60). Kaikki puiston rakennukset ovat tyyliltään keskenään erilaisia.

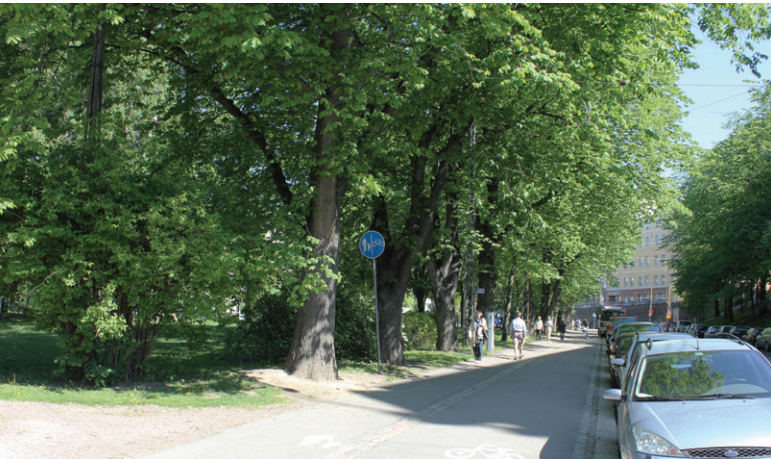
Kuva 61 | Laivurinkadun yli 100-vuotias jalavarivi, joka on puiston vanhin säilynyt istutus. PK.

Kujannepuina käytetyt puulajit vaihtelevat puiston eri osissa. Vanhin kujanne on Laivurinkatua reunustava 18 jalavan muodostama rivi, joka on 1800–1900-lukujen vaihteesta (ks. kuva 61). Rivin keskellä on pari nuorempaa yksilöä, jotka on todennäköisesti istutettu paikkaamaan poistettuja puita. Sepänkadun reunuksen puurivi muodostuu pääosin lehmuksista, mutta kirkon pohjoispuolella seassa on kaksi vaahteraa ja Sepänkadun länsipäässä viimeisinä puina on vaahtera sekä jalava. Leikkikentän ja pelikentän välissä oleva puukujanne koostuu 35 pylväshaavasta (ks. kuva 50). Rivi on hieman epätasainen, sillä siitä on poistettu kuolleita tai huonokuntoisia yksilöitä. Leikkikentän kirkonpuoleista sivua reunustaa kuuden hevostastanjan rivi. Pelikentän vierustassa, puiston keskellä oleva vaahterakujanne on epätasainen sekä rivivälien että puiden kunnan suhteen. Kirkon länsiseinustaa reunustaa vaahterat kujannemaisesti, vaikka puut eivät suoraan riviin olekaan istutettuja.

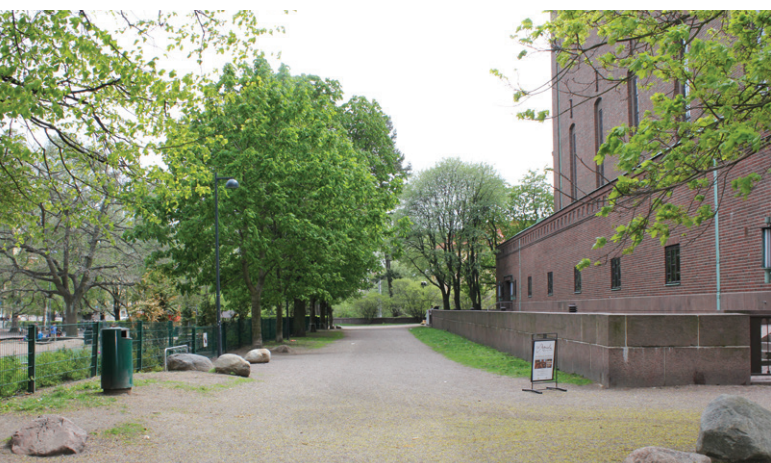
Kuva 63 | Kirkon ja leikkipuiston välinen alue. Keskellä näkyy hevostastanjarivi. Käytävien risteysalueiden nurmikot ovat kuluneita. PK.

Puiston nurmikot ovat paikoin kuluneita ja kaikista varjoisimmilla paikoilla suurten puiden ja pensaiden alta nurmikko on kokonaan hävinnyt. Käytävien risteyskohdissa nurmialueiden kulmat ovat pyöristyneet ja kuluneet talleamisen vuoksi.

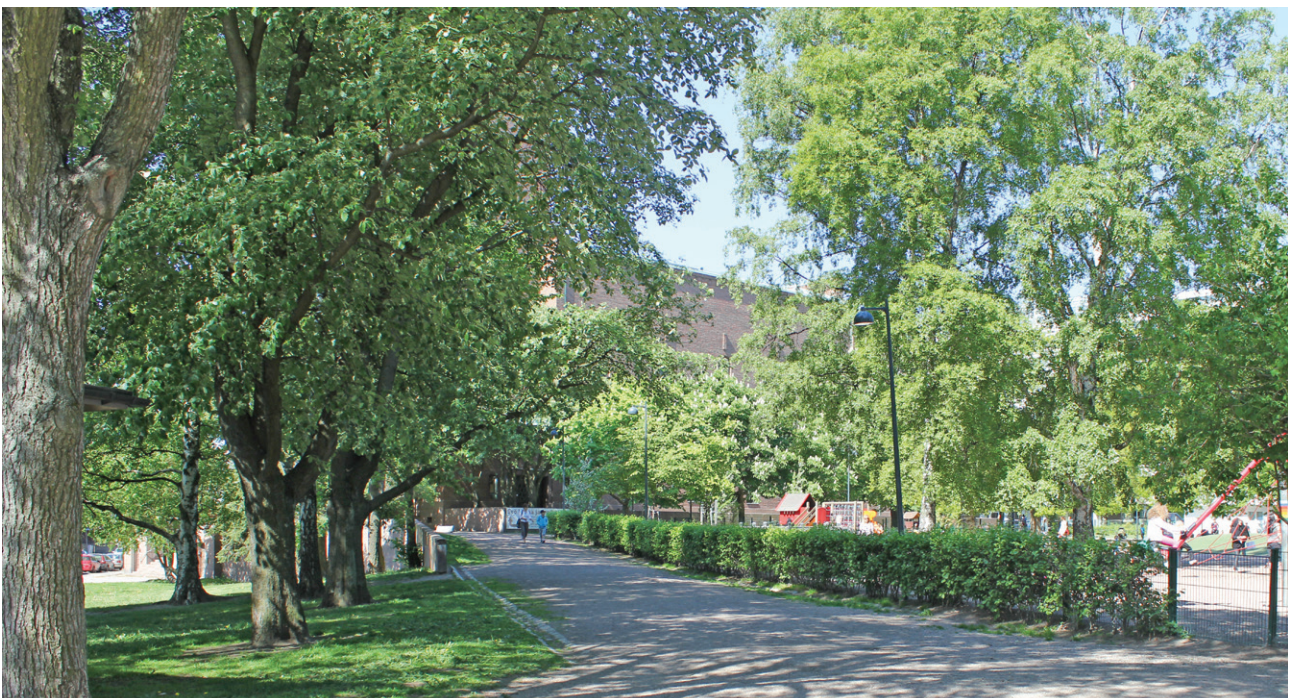
Kuva 64 | Laivurinkadulta kirkolle johtava käytävä. Kuvassa näkyy leikkipuiston eteläreunalla säilynyt muotoon leikattu orapihlaja-aita. Tällaiset oleskelualueita sekä käytäviä reunustavat muotoon leikatut pensasaidat olivat 1930-luvulla toteutetun puiston yksi kantavista teemoista. PK.

Yksi puiston vanhimpia teemoja, leikattu orapihlaja-aita, joka aikaisemmin reunusti leikkikenttiä sekä Tehtaankadun ja Laivurinkadun risteysalueen tuntumassa ollut pientä aukiomaista aluetta, on supistunut nykyään vain leikkikentän eteläpuoleiselle sivulle (ks. kuva 64). Aita on pääosin hyväkuntoinen. Leikkikentällä kasvaa kolme tammea, joista suurin on säilynyt Tehtaanpuiston perustamisen ajoilta.

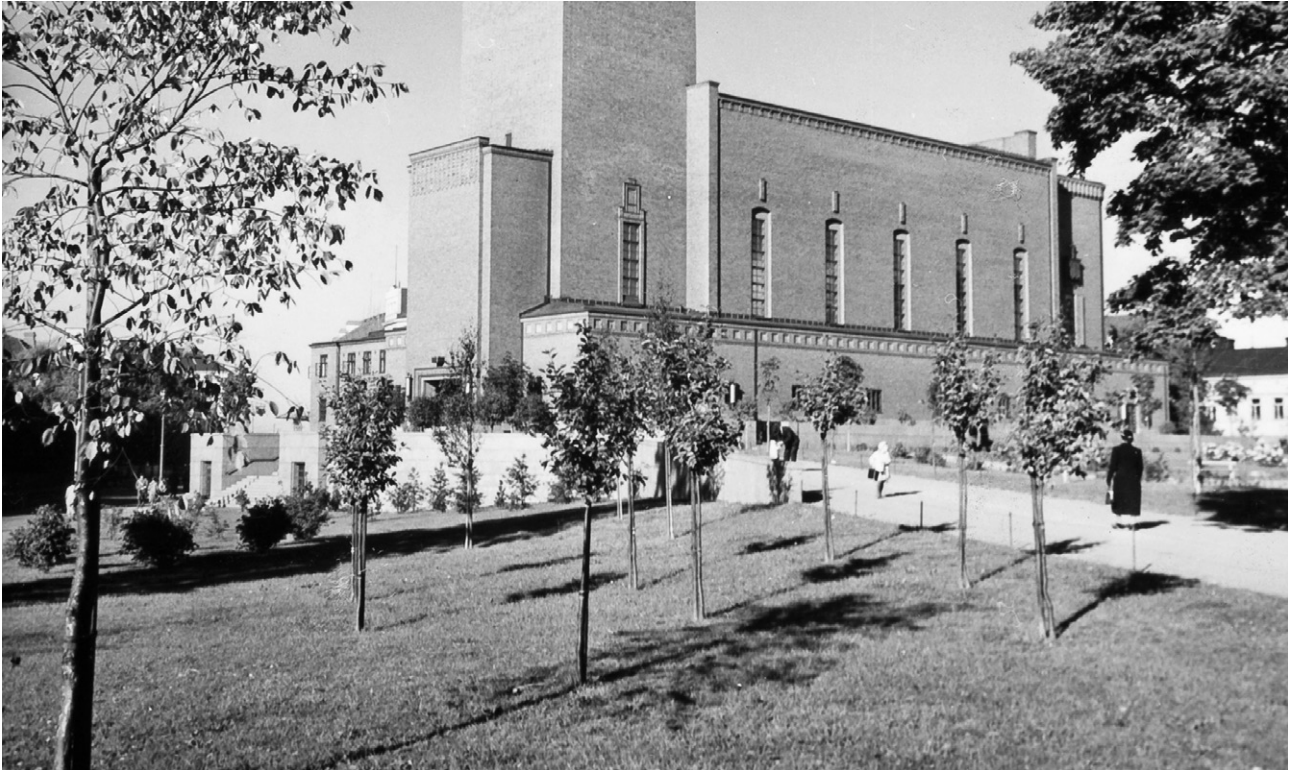
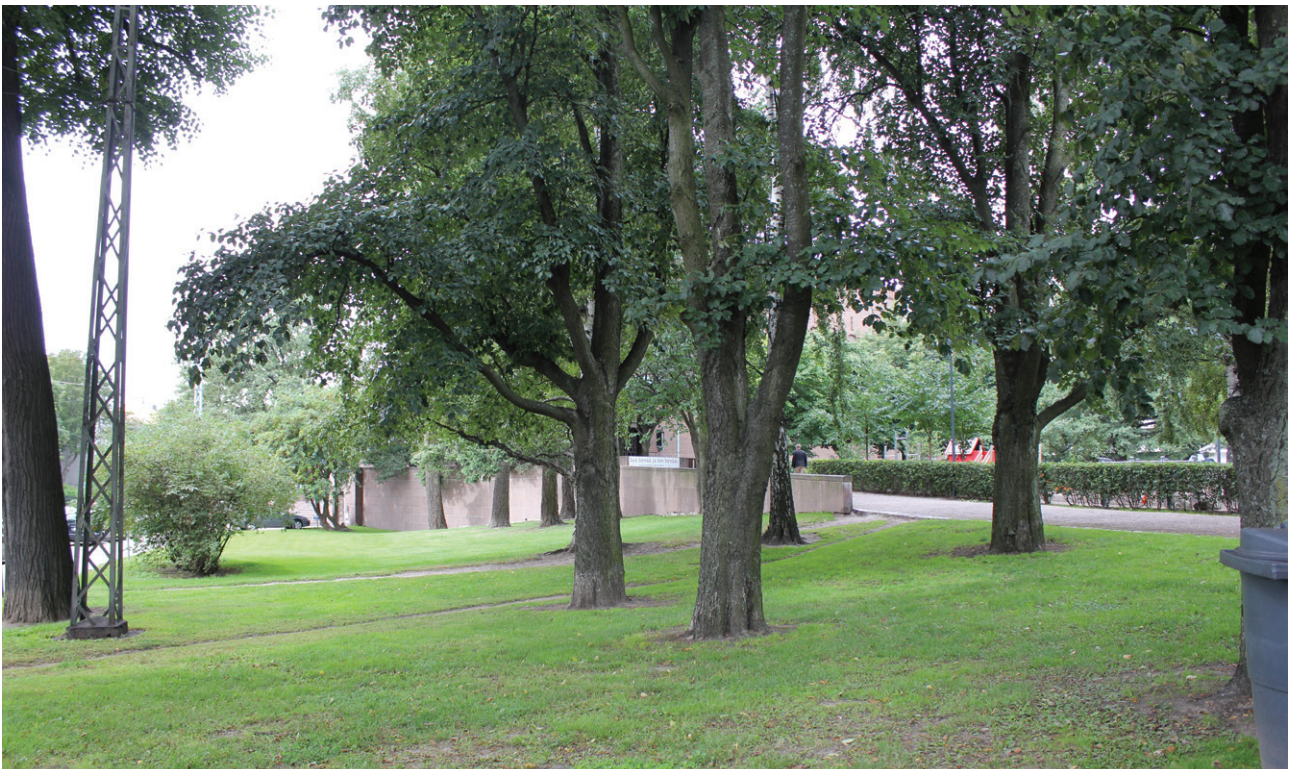
Agricolan kirkon eteen istutettiin runsas puu- ja pensasistutus 1930-luvun lopulla Birger Brunilan suunnitelman mukaisesti. Nykyään tästä kohdasta katsottuna edustan suureksi kasvaneet puut peittävät kirkon lähes kokonaan. Lisäksi nurmikolle on synty-

nyt muutamia uusia kulkureittejä. Vanhassa kuvassa vasemmalla puolella näkyvistä pensasistutuksista suurin osa on hävinnyt.

Kuva 68 | Valokuva todennäköisesti 1930-luvun lopulta. Valokuva Pietinen. MVKA.
