# TEHTAANPUISTO PUISTOHISTORIALLINEN SELVITYS

LIIKUNTAVIRASTO  
RAKENNUSVIRASTO  
KAUPUNKISUUNNITTELUVIRASTO  
MAISEMA-ARKKITEHTITOIMISTO NÄKYMÄ OY

Julkaisija	Helsingin kaupungin liikuntavirasto
Ohjausryhmä	Helsingin kaupungin liikuntavirasto: Antti Salaterä, Hanna Lehtiniemi, Stefan Fröberg Helsingin kaupunkisuunnitteluvirasto: Anu Lamminpää, Pia Kilpinen Helsingin kaupungin rakennusvirasto: Anu Kiiskinen Helsingin kaupunginmuseo: Johanna Björkman Helsingin rakennusvalvontavirasto: Pia-Liisa Orrenmaa
Kirjoittaja	Matti Liski ja Pauliina Korhonen, Maisema-arkkitehtitoimisto Näkymä Oy
Taitto	Maisema-arkkitehtitoimisto Näkymä Oy
Paino	Kopio Niini Oy 2014
Valokuvat	Nykytilan värikuvat Pauliina Korhonen vuodelta 2011
ISBN	978-952-272-802-9 (painettu) 978-952-272-803-6 (verkko)
ISSN	0786-2474
Etukannen kuva	Tehtaanpuisto 1930-luvun lopulla. Pietinen. MVKA.

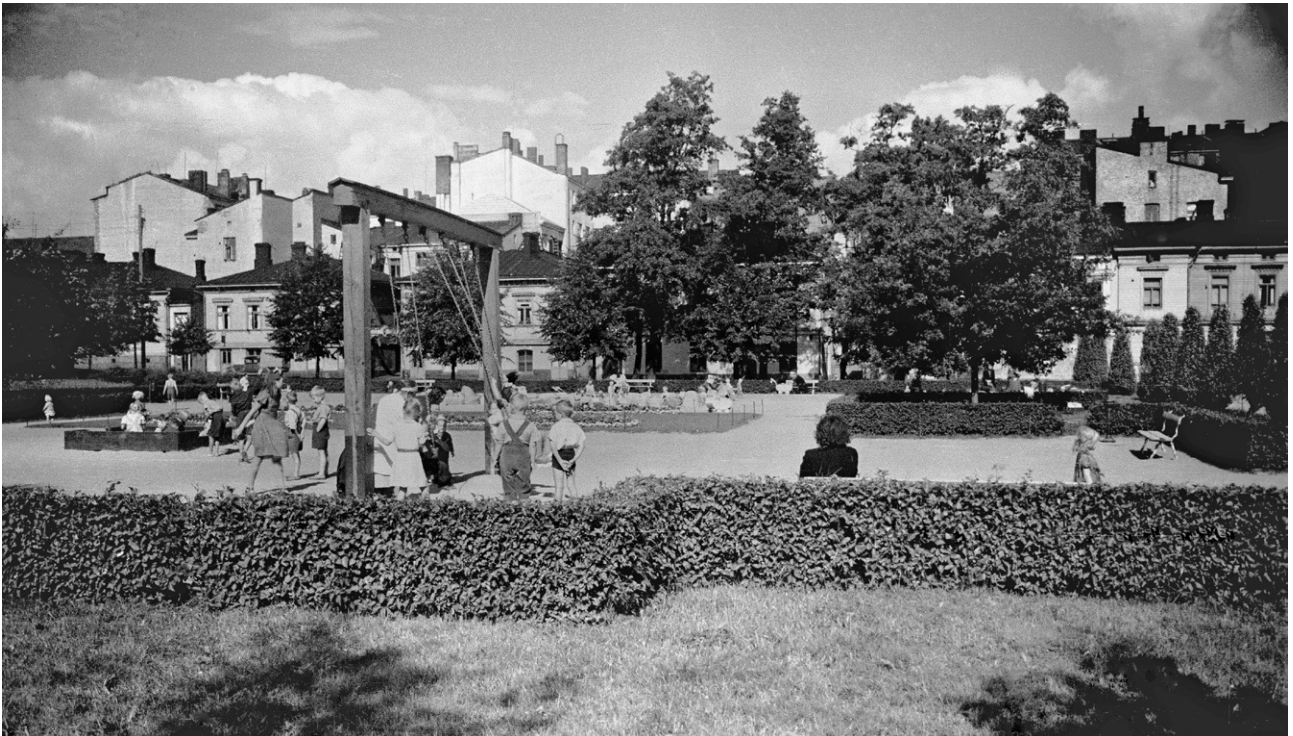
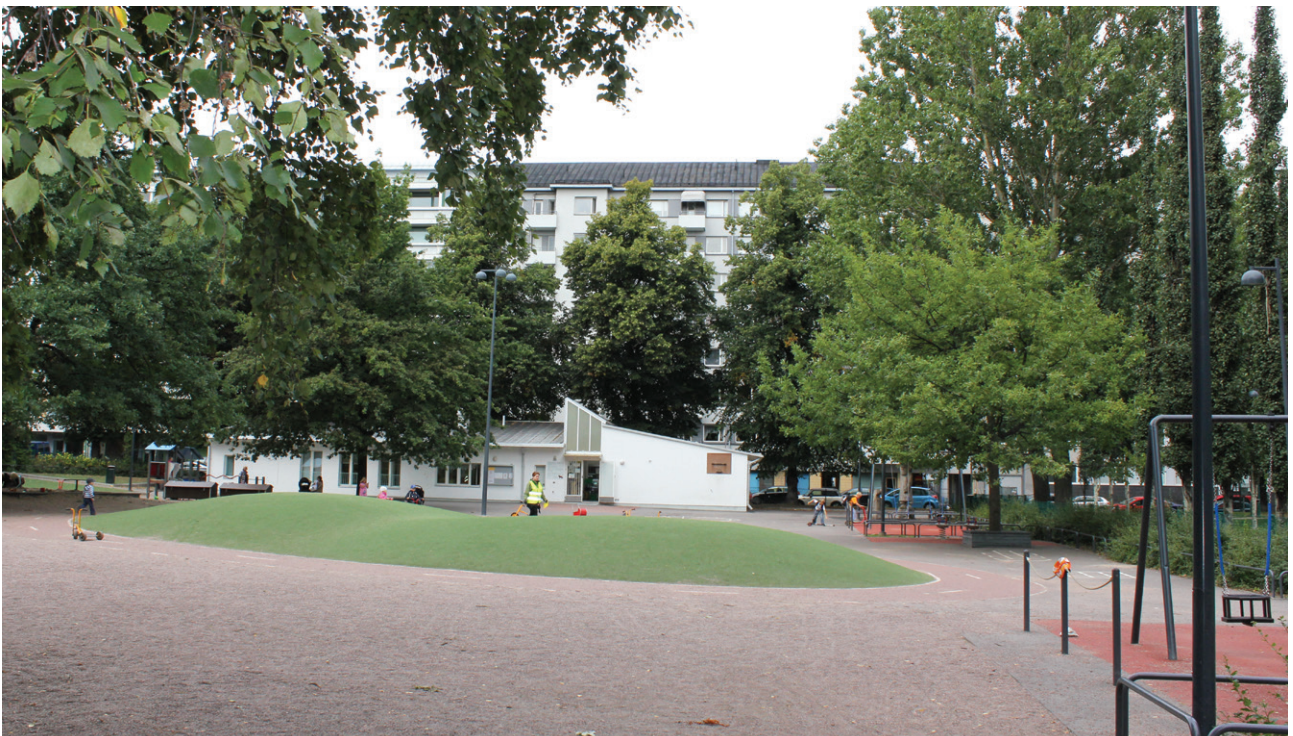
Leikkipuisto Brunilan suunnitelman mukaisena 1950-luvun alussa sekä alla sama kohta nykyasussa, Vireo Oy suunnitelman mukaisesti kunnostettuna. Taustalla olevan Sepänkadun rakennukset ovat vaihtuneet ja katuja rajaavat lehmukset ovat kasvaneet suuriksi. Leikkipuisto on muuttanut lähes kokonaan asunsa, mutta suurin osa sitä reunustavista puula-

jeista on säilynyt samana. Poikkeuksena tästä on kuvien oikeassa laidassa erottuvan kujanteen puurivi, jossa poppelit ovat korvautuneet pylväshaavoilla. Mielenkiintoinen yksityiskohta on kuvien oikealla puolella näkyvä tammi, joka on säilyttänyt paikkansa leikkipuistossa.

Kuva 70 | Leikkipuisto 1950-luvun alussa. HKMKA.

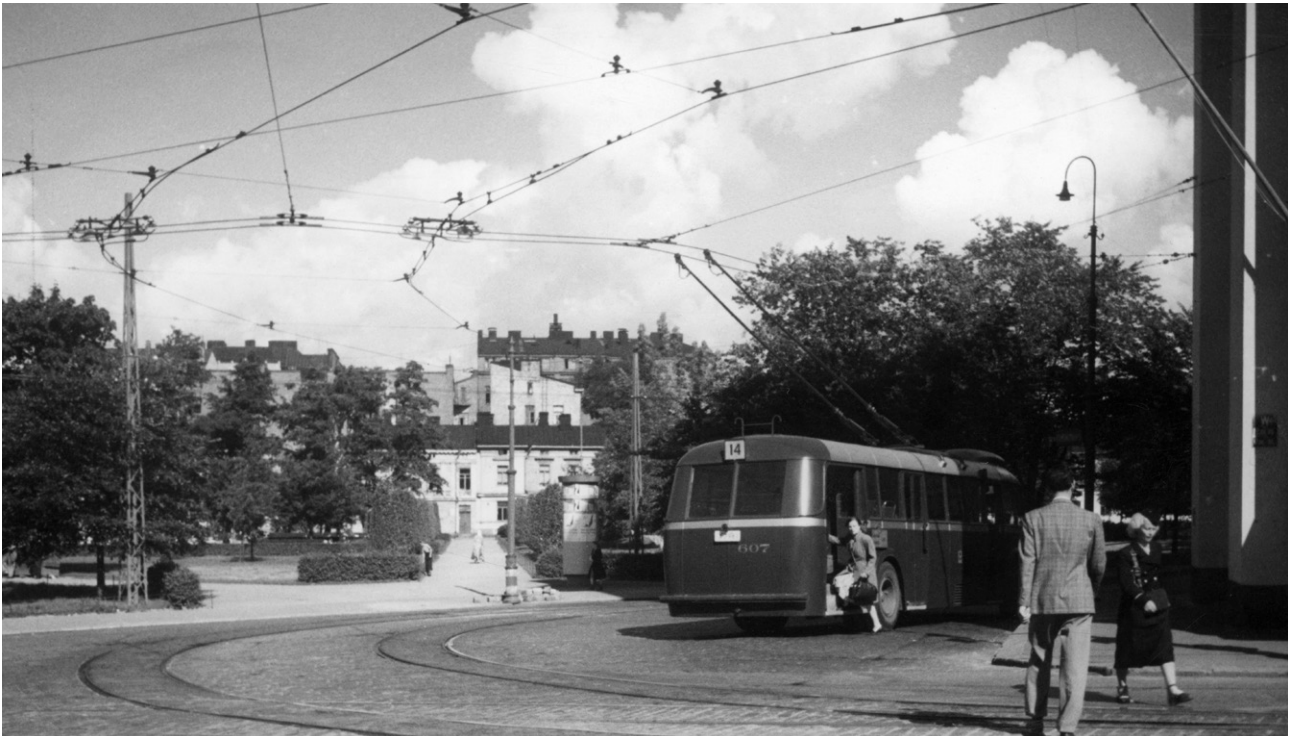
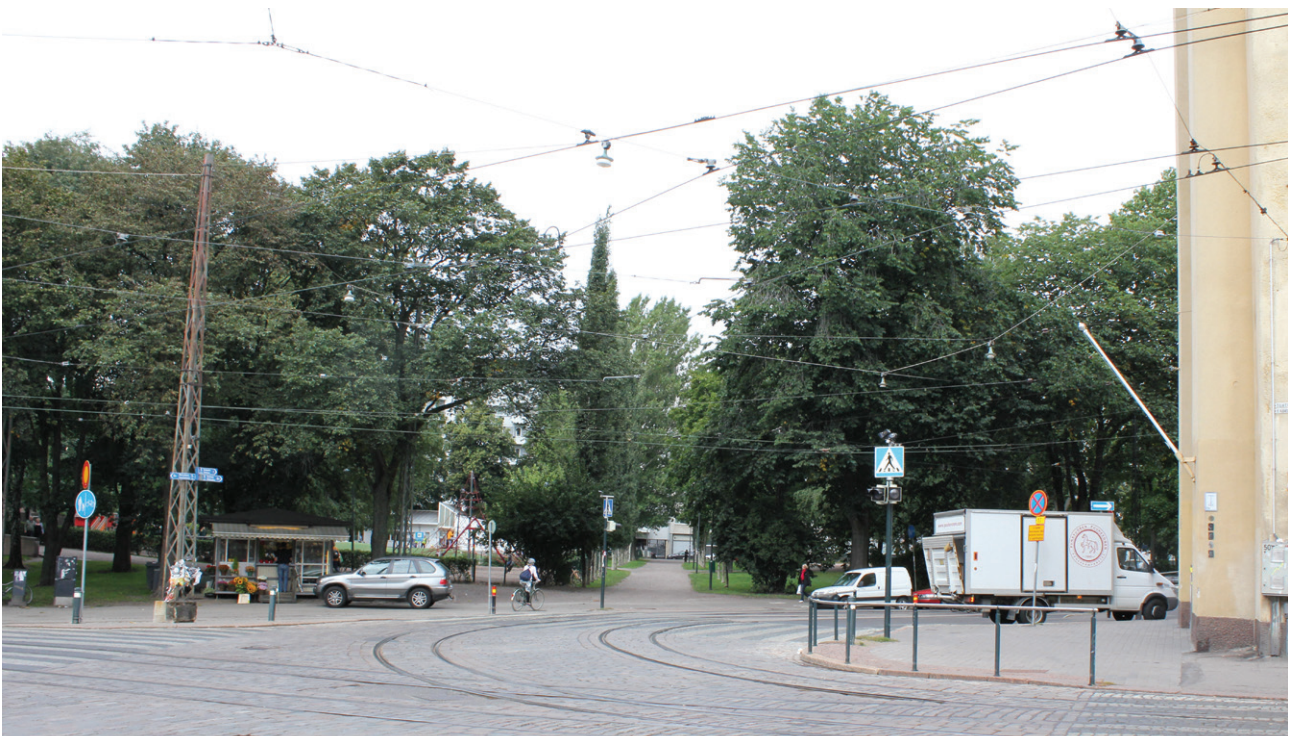
Näkymä Tehtaankadun ja Laivurinkadun risteyksestä puiston poikki Sepänpäädulle. Vaikka tämä kohta ei pohjapiirustuksissa ole suuresti muuttunut, maisema vaikuttaa varsin erilaiselta. Puiston selkeälinjainen muotokieli on pehmentynyt, puusto kasvanut suureksi, katujen opasteiden määrä on

moninkertaistunut ja puiston reunalle on rakennettu kukkakioski. Lisäksi päätenäkymänä ollut Sepänpäädun rakennus on vaihtunut kaksikerroksisesta puutalosta kahdeksan kerroksiseen lamellitaloon.

Kuva 72 | 1950-luvun näkymä Tehtaankadun ja Laivurinkadun kulmalta Tehtaanpuistoon. HKMKA.

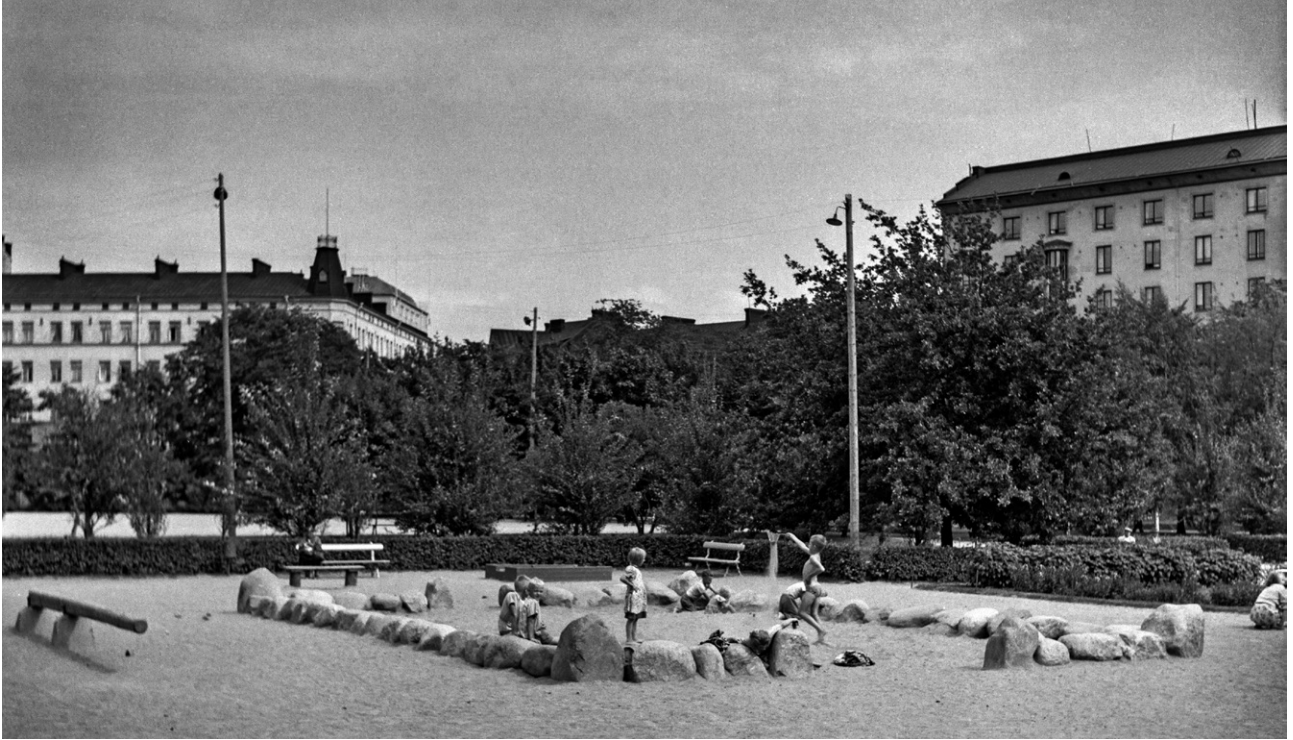
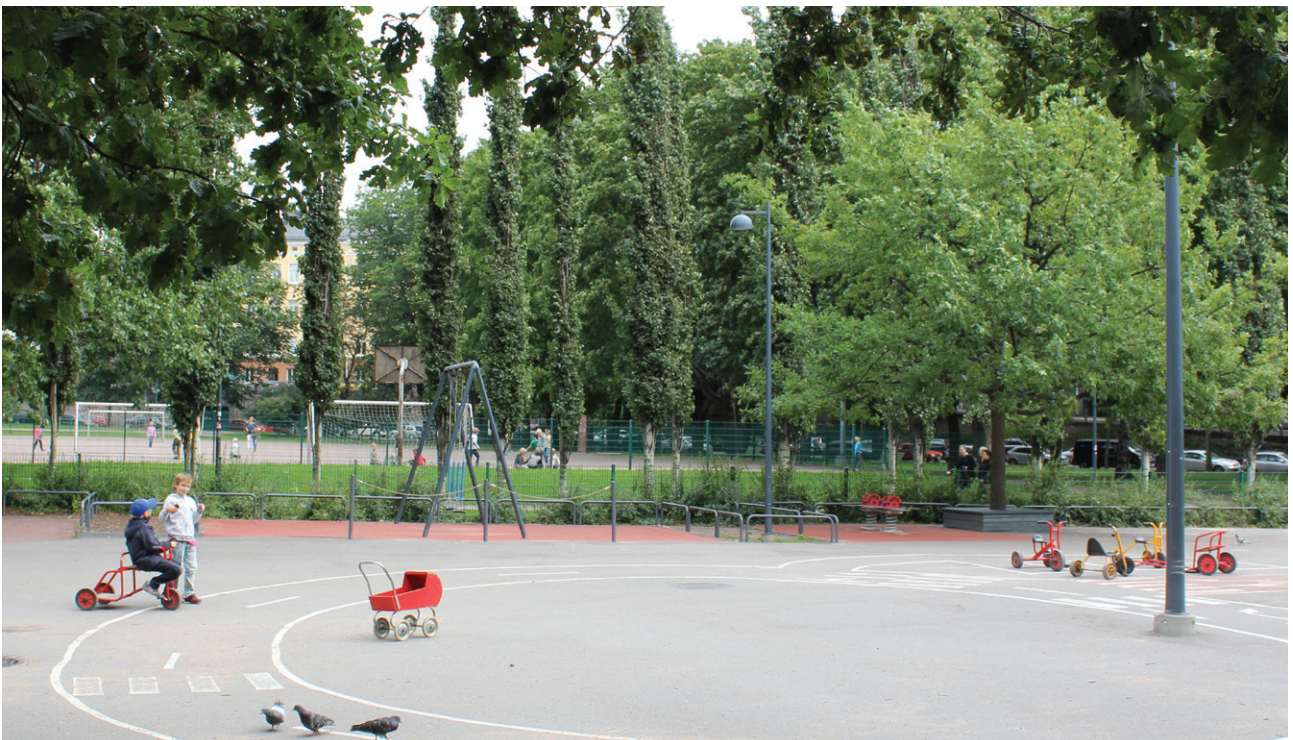
Kuvapari 5 on leikkikentältä Laivurinkadun suuntaan katsottuna. Puisto on saanut runsaasti uusia leikkivälineitä, leikkikenttää rajannut muotoonleikkattu pensasaita on poistettu ja puukujanteen puulaji vaihdettu. Kasvilajimuutokset ovat synnyttäneet pidemmät näkymät puiston halki.

Kuva 74 | C. Grünbergin valokuva 1950-luvun puolivälistä. HKMKA.

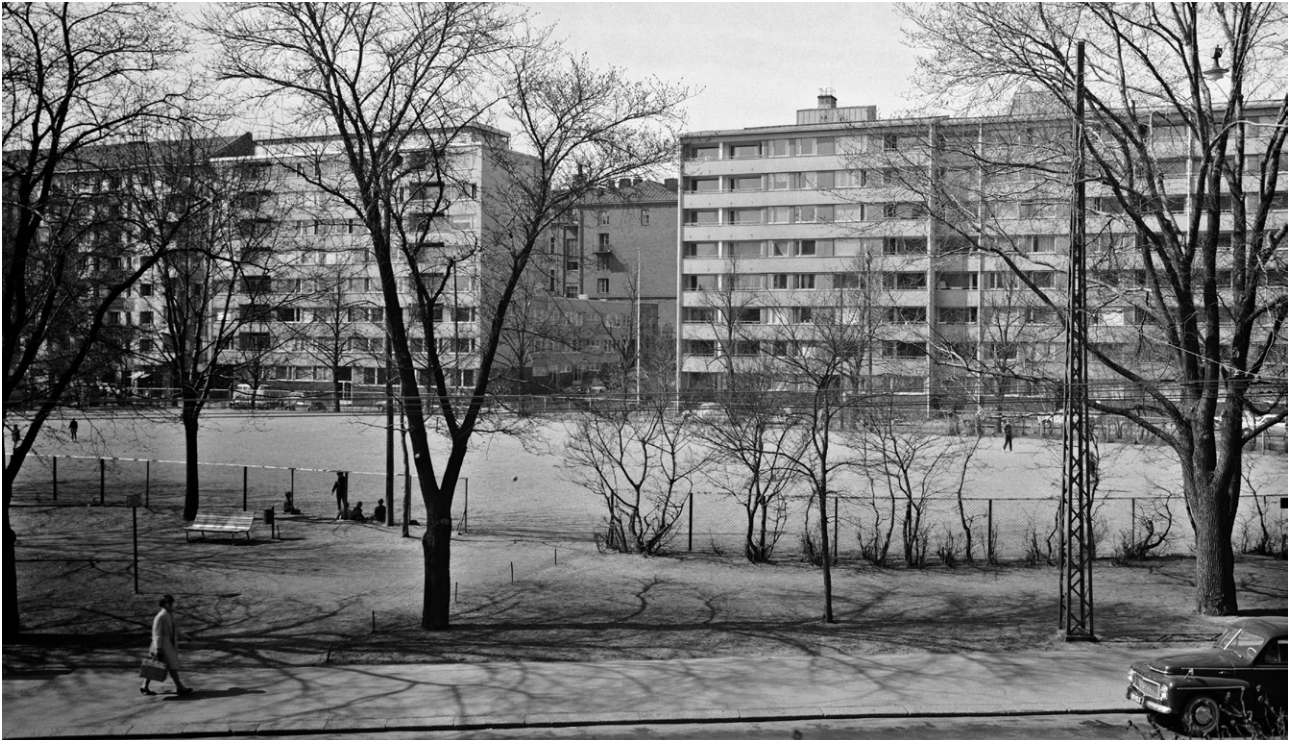
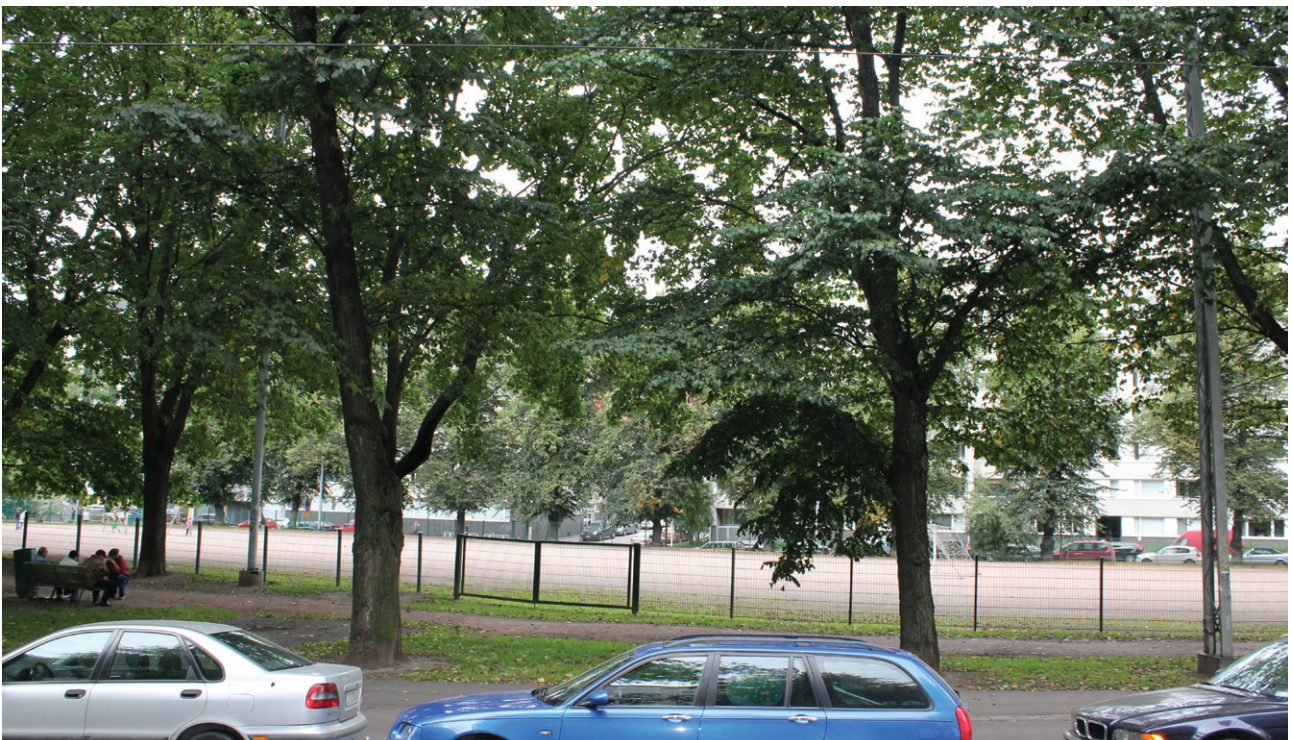
Näkymä Laivurinkadulta pelikentälle. Pelikenttää ympäröivät mongolian vaahterat näkyvät vielä 1960-luvun kuvissa, vaikkakin huonokuntoisena. Nykyään kenttää rajaa uusi aita ja vanhat puurivit sekä -kujanteet.

Kuva 76 | C. Grünbergin valokuva Tehtaanpuiston pelikentästä vuodelta 1964. HKMKA.

Vuonna 1963 leikkikenttien yhteyteen rakennettiin pieni leikinohjaajan rakennus (ks. kuva 41). Valokuva pallopelikentästä vuodelta 1964 (ks. kuva 37) osoittaa, että puistossa ovat tuolloin edelleen säilyneet alkuperäiset istutusalueiden suoja-aidat sekä roska-astiat. Suoja-aidoista huolimatta nurmikoille on tallaantunut uusia kulkureittejä. Vanhat koivunjalkapenkit on korvattu uusilla vihreillä, ns. göteborgilaisilla penkeillä. Kuvista näkyy, että pallokenttä on rajattu metalliverkkoaidalla ja valaisimina ovat 1950-luvulla asennetut valaisimet. Kenttää reunustanut pensasaita on osittain hävinnyt ja säästyneeltä osaltaan huonokuntoinen. Vuosina 1966–1967 Helsingissä rakennettiin ja uusittiin ulkovalaistusta monin paikoin, jolloin myös Tehtaanpuisto sai uudet valaisimet.<sup>32</sup> Vanhat korkeat valaisimet korvattiin uusilla matalammilla, tyylieltyillä lyhtymallisilla valaisimilla.
