Helsingin lähijuna-asemien kehittämisselvitys

Huopalahti, Pohjois-Haaga, Kannelmäki, Malminkartano, Malmi, Puustola

Julkaisija HELSINGIN KAUPUNKI LIIKENNELAITOS Suunnitteluosasto		KUVAILEHTI Julkaisun päivämäärä 30.6.2007	
Tekijä(t) Juhani Bäckström (Ramboll), Sonja Lehtonen (Ramboll), Ulla Loukkaanhuhta (Ramboll), Kari Anttila (Ramboll), Aki Davidsson (arkkitehtitoimisto Davidsson), Petteri Littu (arkkitehtitoimisto Davidsson)			
Julkaisun nimi Helsingin lähijuna-asemien kehittämiselvitys: Huopalahti, Pohjois-Haaga, Kannelmäki, Malminkartano, Malmi, Puistola			
Tiivistelmä Työn tavoitteena on ollut esittää ja suunnitella kehitysideoita kuudelle lähijuna-asemalle: Huopalahti, Pohjois-Haaga, Kannelmäki, Malminkartano, Malmi ja Puistola. Työn alussa on esitetty kustakin asemasta yleisluonnehdinta sekä negatiiviset ja positiiviset havainnot. Seuraavaksi on esitetty yhteisiä asioita, jotka on oltava kunnossa jokaisella asemalla ja jotka on huomioitava toteutettaessa ideakorteissa esitetyjä asioita. Ideakorteissa on esitetty kunkin aseman osalta kehitysajat ja tehdyt suunnitelmat. Työn tilaajina toimivat Helsingin kaupungin liikennelaitos (HKL) ja Helsingin kaupunkisuunnitteluvirasto.

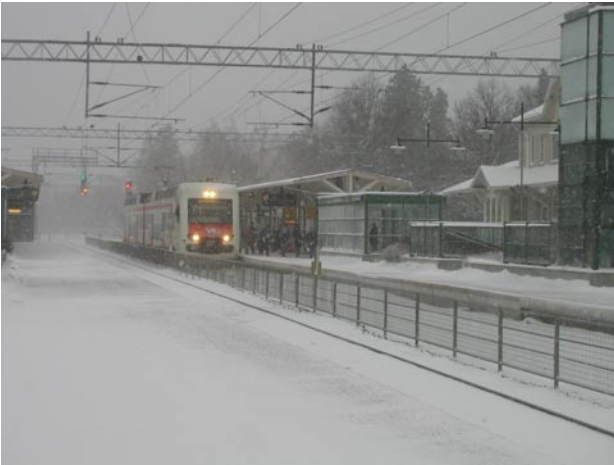
*Kuva 4.
Huopalahden aseman laiturialue on vastikään uusittu.*

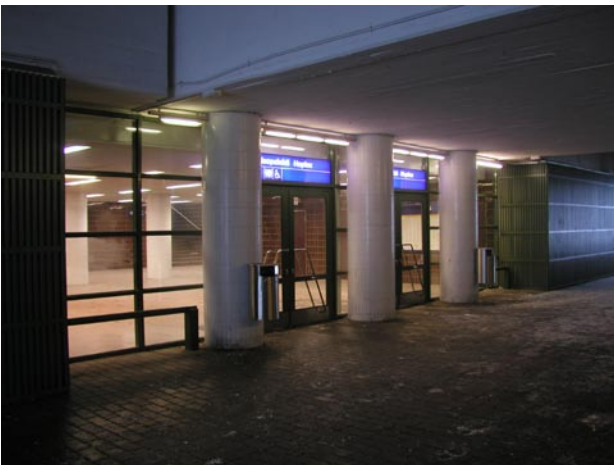
*Kuva 5.
Aseman sisäänkäynti liityntäpysäköintialueelta on siisti.*

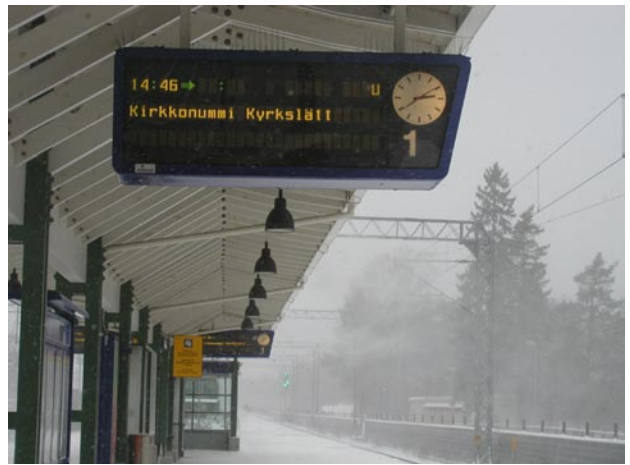
*Kuva 8.
Laiturialueen sähköiset näyttötaulut.*

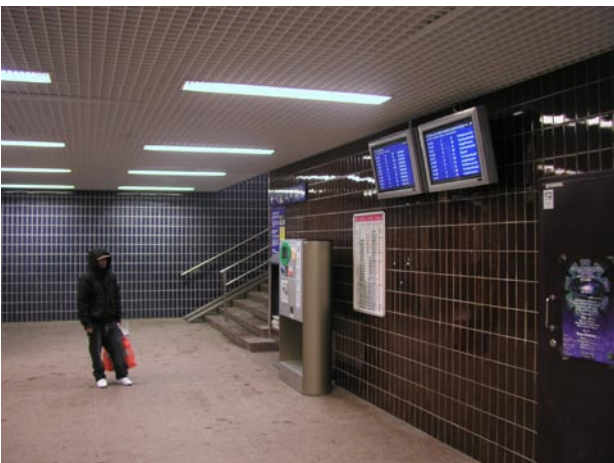
*Kuva 6.
Aseman sisätilat ovat valoisat ja niissä on hyvä informaatio.*

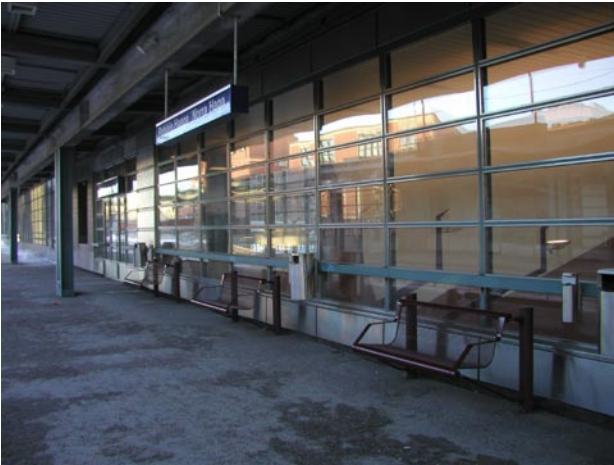
*Kuva 15.
Pohjois-Haagan aseman laiturialue on suojainen.*

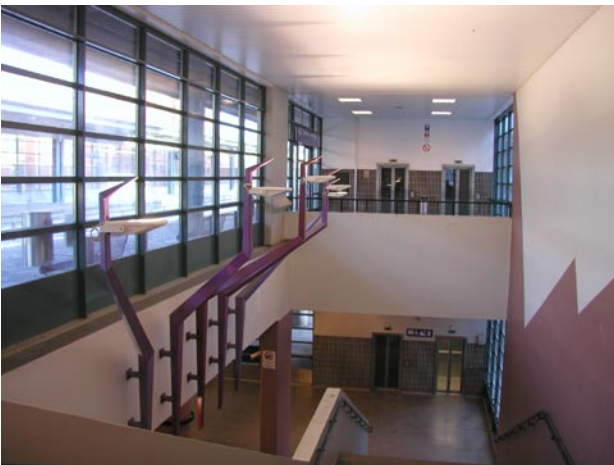
*Kuva 16.
Aseman modernit sisätilat laiturialueelta tultaessa.*

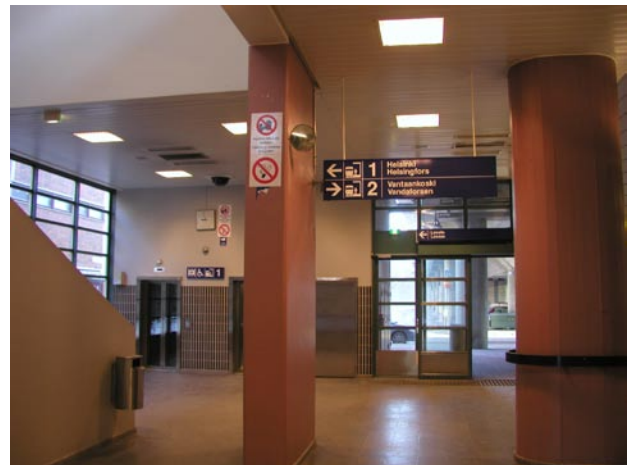
*Kuva 19.
Asemalla on hyvin toteutettu raiteille opastus.*

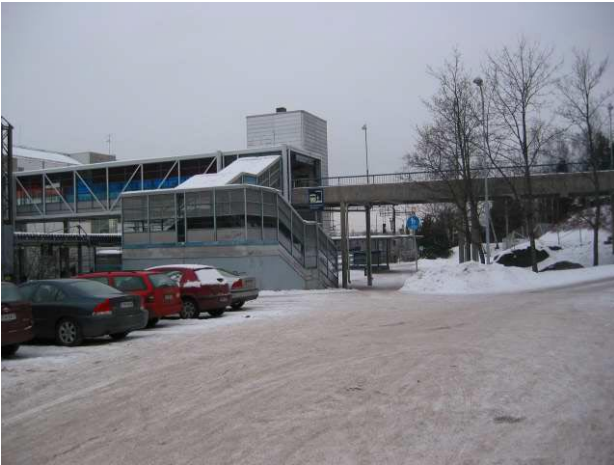
*Kuva 26.
Kannelmäen asema itäpuolen liityntäpysäköinnistä tultaessa.*

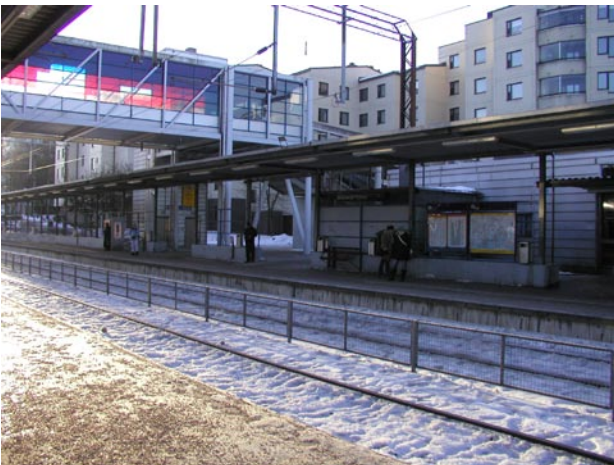
*Kuva 27.
Aseman laiturialue.*

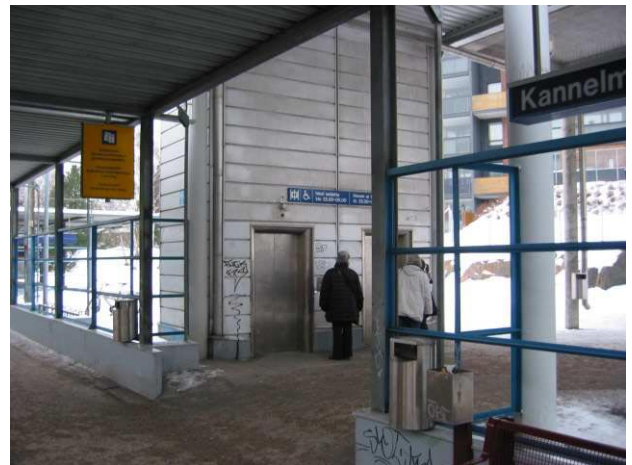
*Kuva 30.
Aseman hissit.*

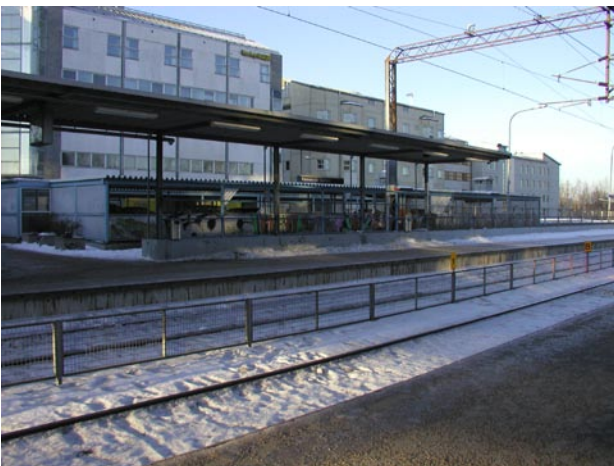
*Kuva 28.
Vanha asemarakennus, jossa on kirppis ja grilli.*

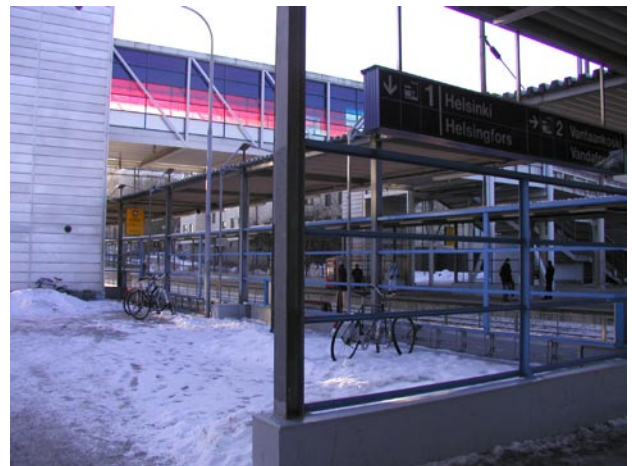
*Kuva 31.
Polkupyöräpysäköinti.*

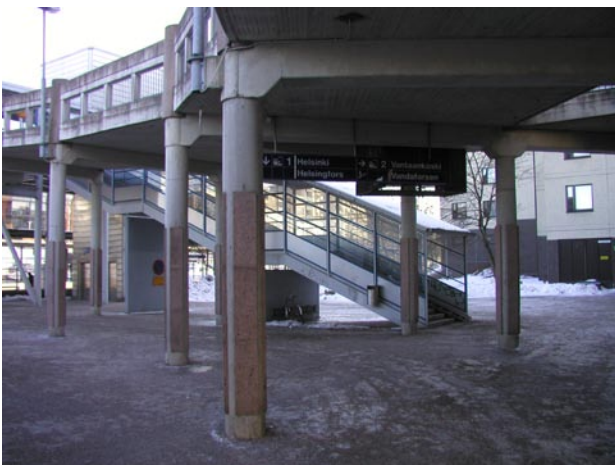
*Kuva 33.
Asemalle tulo länsipuolelta (Kanneltalolta ja ostoskeskuksesta).*

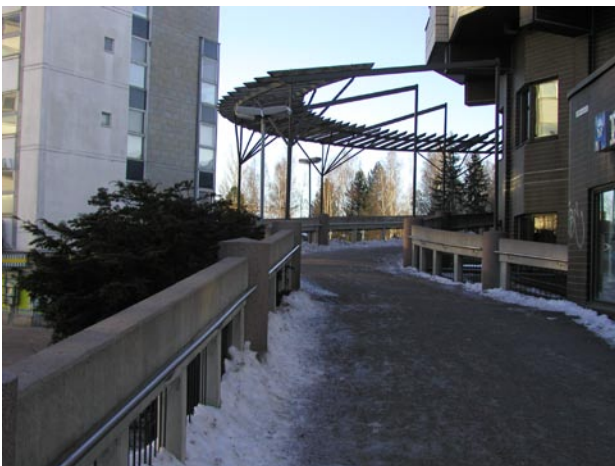
*Kuva 34.
Asemalle johtava ylikulkusilta Kanneltalolta ja ostoskeskuksesta.*

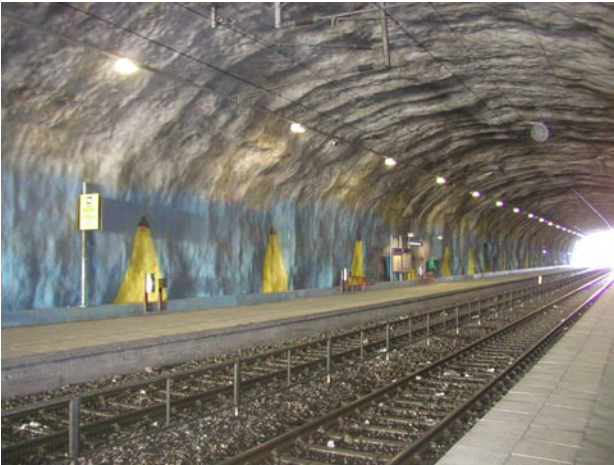
Tunnelissa turvallisuudentunteen tärkeys korostuu. Ratkaisu on helposti pelottavampi kuin avarat asemalaiturit. Tunneli on myös pimeä. Tunnelin valaistus etenkin tunnelin keskiosassa junasta astuttaessa on riittämätön

*Kuva 37.
Malminkartanon asema on kalliotunnelissa.*

Onko mahdollista enää jatkosuunnittelussa tutkia esimerkiksi osittain valaistuksella toteutettava tunnelin perusparannus verhoilun sijaan. Perusvalaistuksen lisäksi tunnelin ainutlaatuista kalliokattoa (ja -seinämiä) olisi mahdollista ainakin joltain osin korostaa ja elävöittää epäsuoralla, osittain värillisellä valaistuksella.

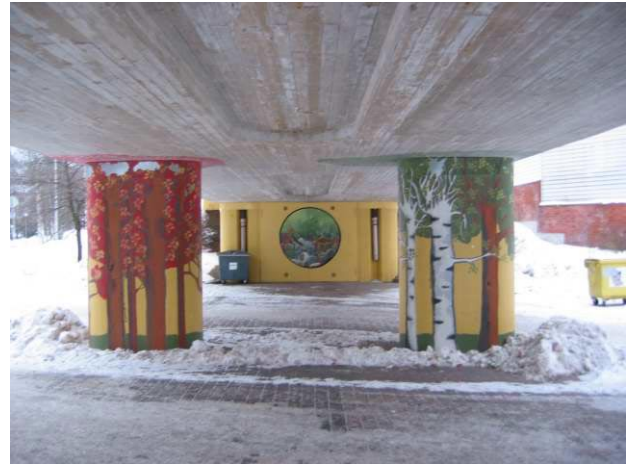
*Kuva 40.
Ostoskeskukseen menevän alikulun maalaukset.*

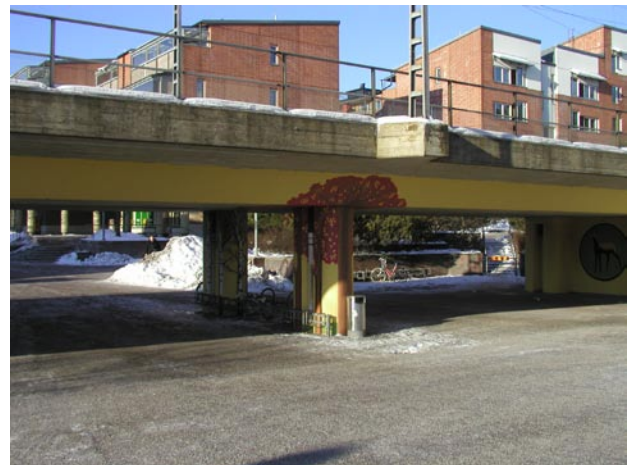
*Kuva 41.
Ostoskeskuksen alikulku ja polkupyöräparkkeja.*

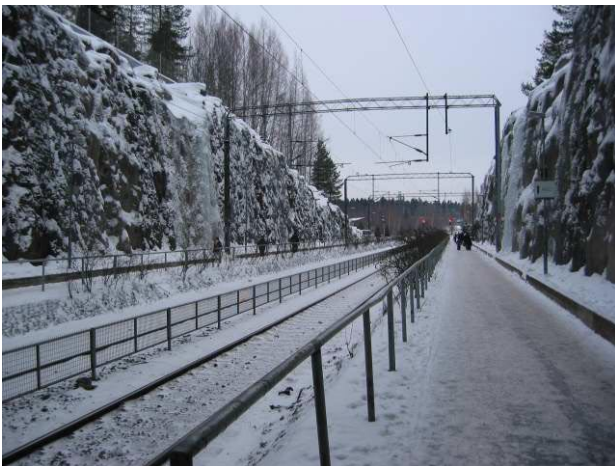
*Kuva 43.
Asematunnelista lähtevä kevyenliikenteenväylä.*

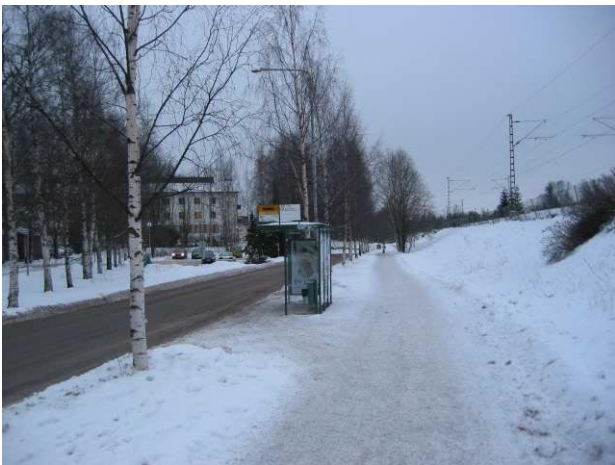
*Kuva 44.
Malminkartanon toisella vaihtopysäkillä on katos.*

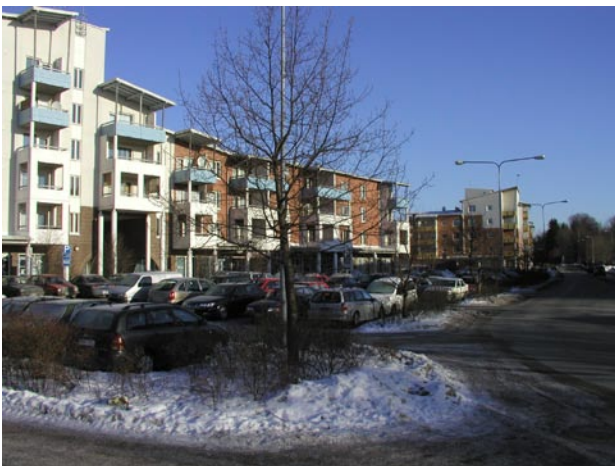
Autojen liityntäpysäköintipaikkoja on melko vähän sekä tehtyjen maastokäyntien että YTV:n laskentojen perusteella. Liityntäpysäköintipaikat lienevät myös läheisen ostoskeskuksen asiakkaiden käytössä.

*Kuva 45.
Malminkartanon liityntäpysäköinti on aivan täynnä.*

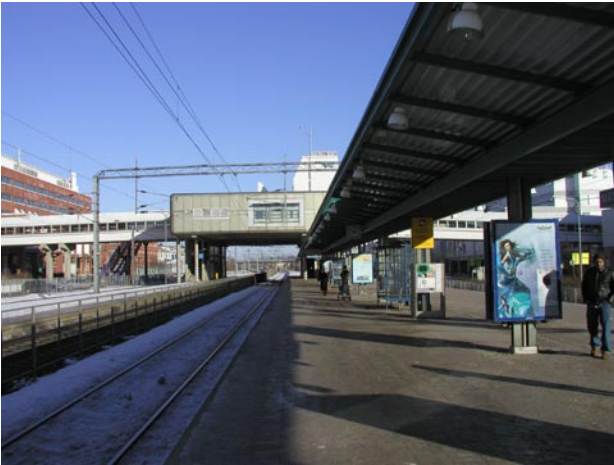
*Kuva 48.
Malmi aseman laiturialue on karu, mutta suhteellisen siisti.*

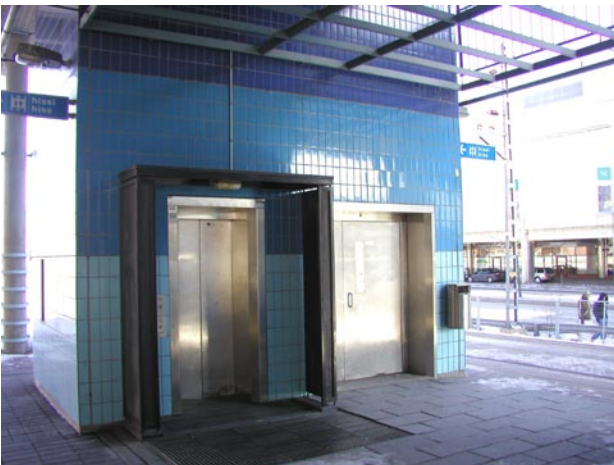
*Kuva 49.
Laiturialueen hissit ovat pimeät ja epäviihtyisät.*

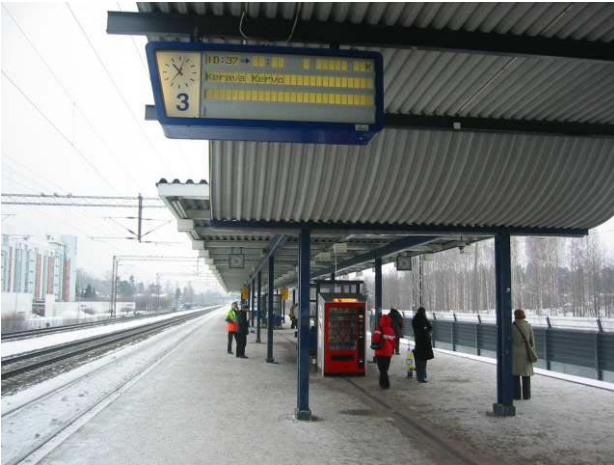
*Kuva 59.
Aseman laiturialueella on informaationäytöt ja tuulensuojia.*

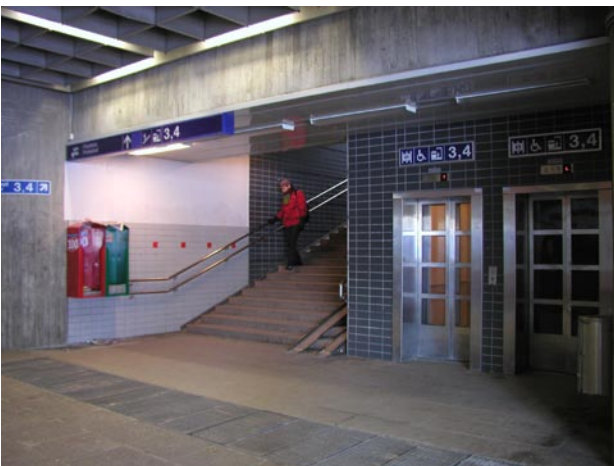
Hissit ovat siistit ja toimivat hyvin.

*Kuva 61.
Hissit ja ilmaislehtien jakelu.*
