Helsingin kaupunki
Rakennusvirasto

Vanhankaupungin aluesuunnitelman ja ekosysteemipalvelunäkökulman tarveselvitys

18.3.2015

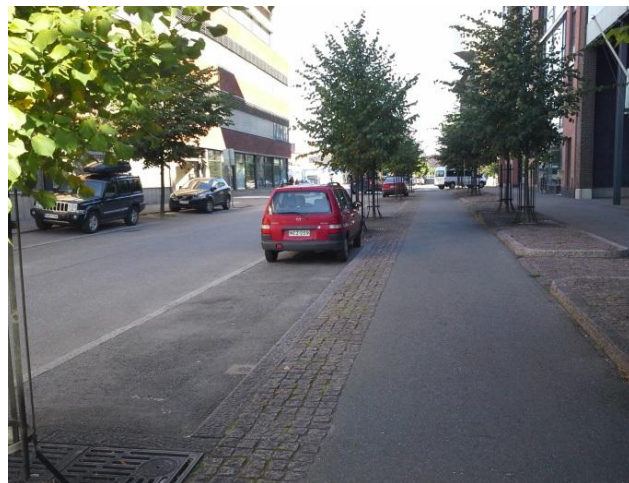
Toukolankadun katutila on jäsenneltyä ja hyväkuntoista.

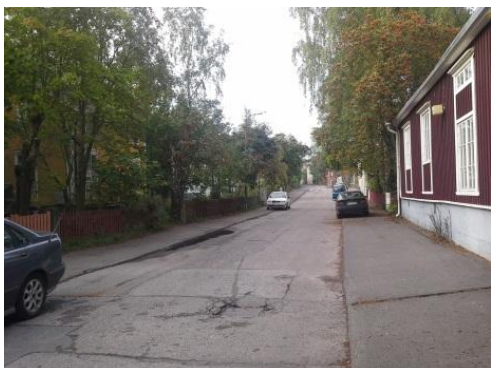
Sumatrantie on huonossa kunnossa eikä liikennetila ole selkeästi jäsenneltyä.

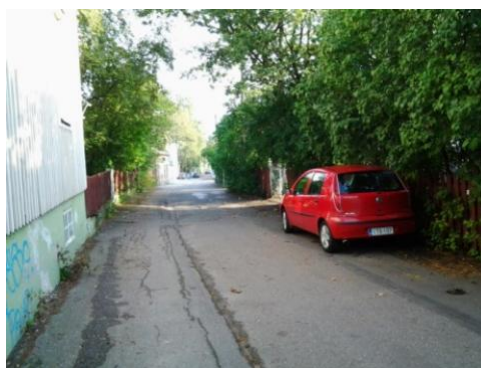
Limingantien suurimpia ongelmia on toimimaton kuivatus.

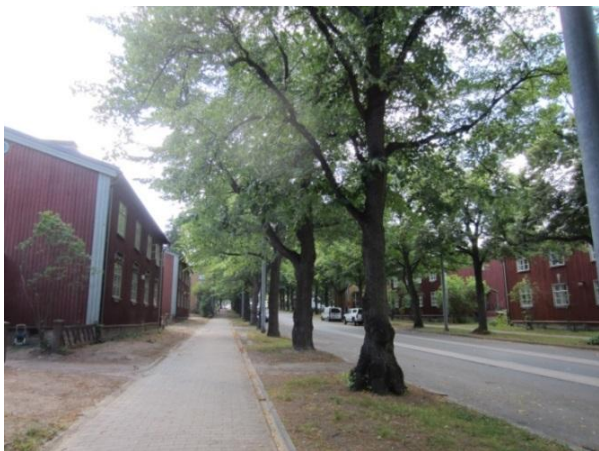
Pohjolankadun puukujanteet ja kuluneet viherkaistat.

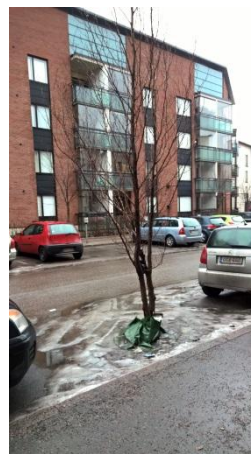
Toini Muonan kadun taimilaatu on vaihtelevaa eikä täytä katupuun vaatimuksia.

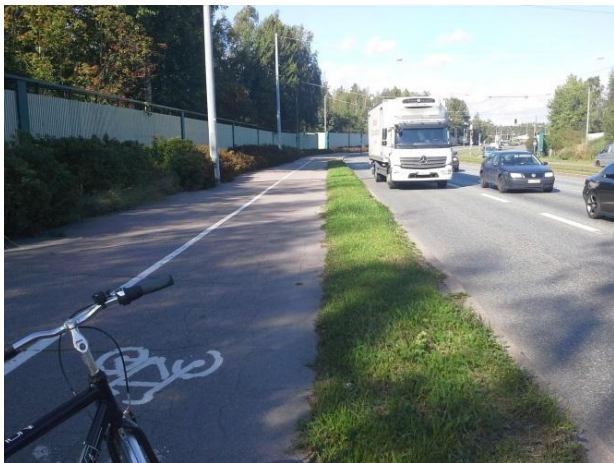
Kapea ja hankalasti hoidettava viherkaista Kustaa Vaasan tiellä.

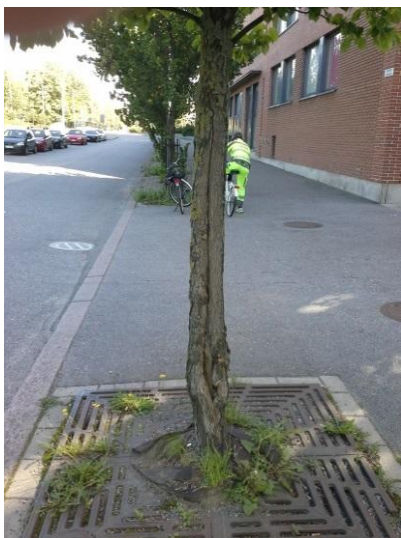
Hämeentien puiden huonon kunnon syy täytyy selvittää.

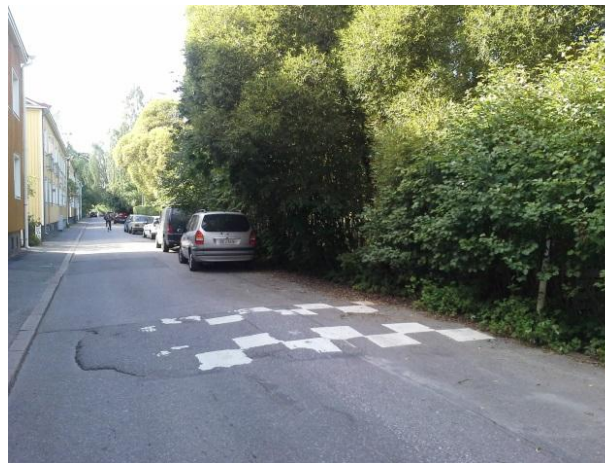
Kumpulassa ja Käpylässä tonttien vihreä kasvillisuus on kaunista, mutta monin paikoin se myös kasvaa kadulle haitaksi asti.

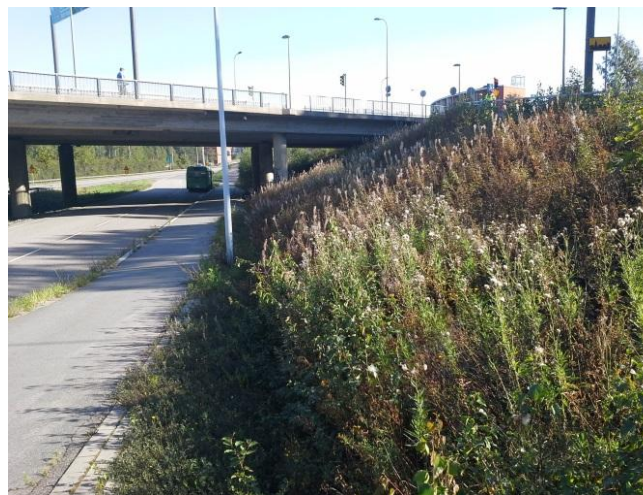
Pahasti rikkaruohottunutta pensasistutusta Kustaa Vaasan tiellä.

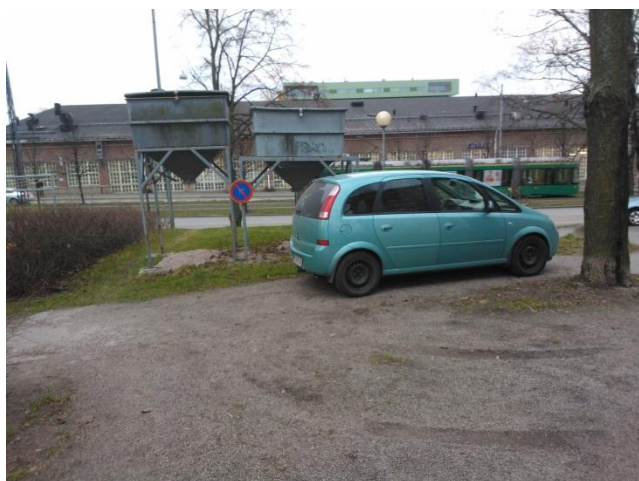
Japaninkadun jatkeen puisto toimii osittain pysäköinti- ja läpikulku-alueena.

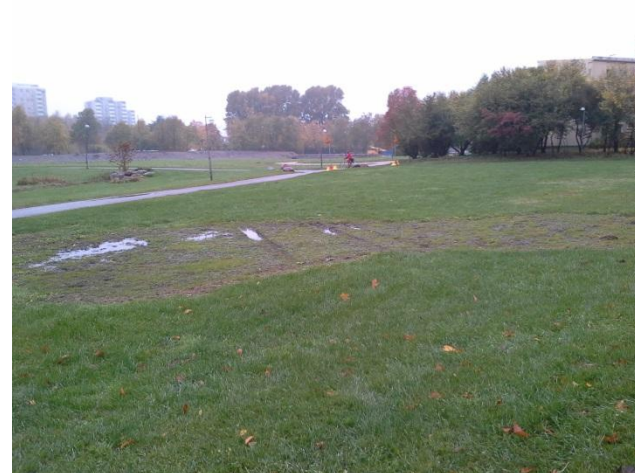
Vallilanlaakson puistossa on jonkin verran kuivatusongelmia.

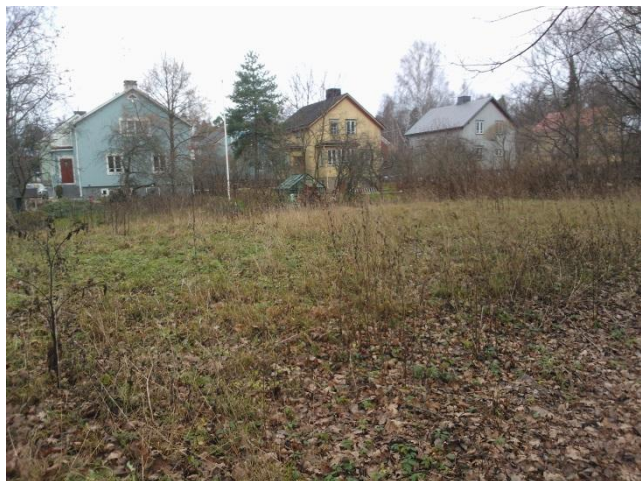
Saksanmäen pallokenttä on heinittynyt käytön puutteessa.

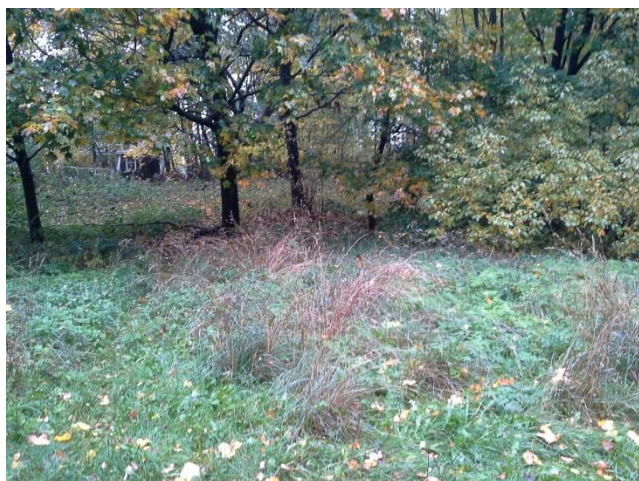
Kumpulanlaaksossa oleva pallokenttä on käyttökelvottomassa kunnossa.

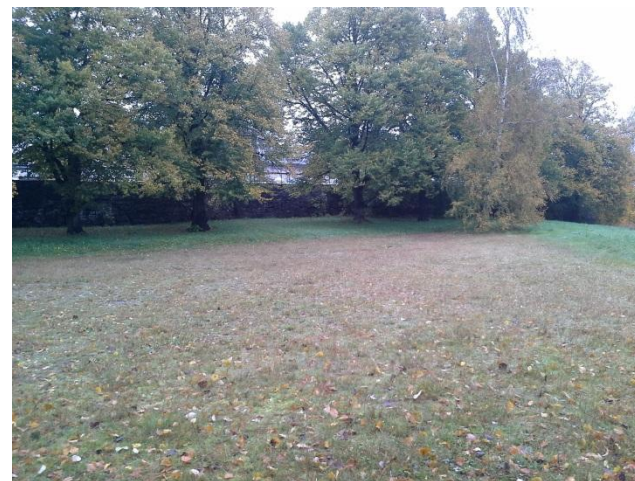
Annalan kentän pohjoispuolen sorakenttä on heinittynyt.

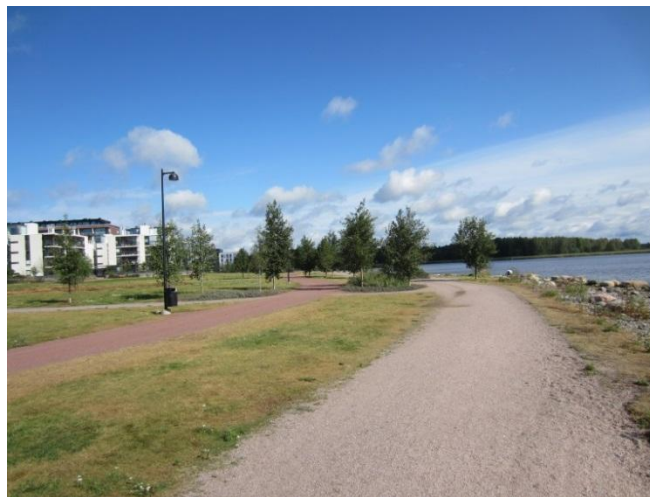
Arabianrannassa reittihierarkia ei ole selkeä. Aasukkaat toivoivat sinne lisää penkkejä.

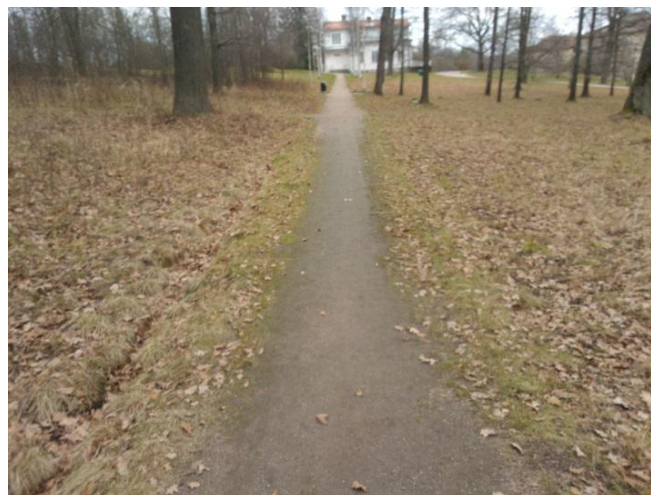
Annalan kartanon käytäväkseli on huonokuntoinen.

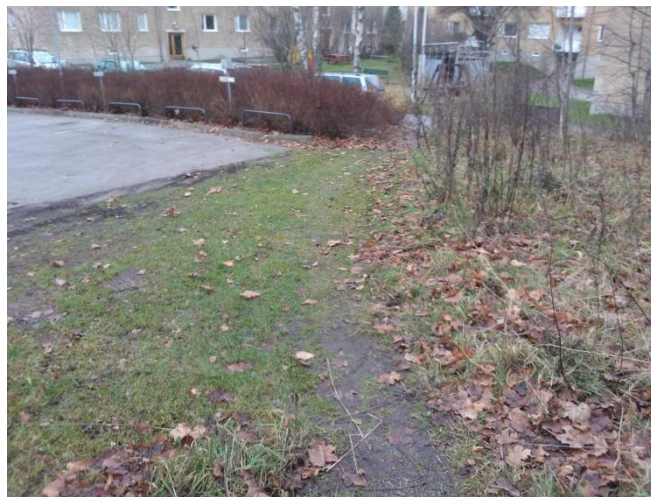
Kättilöopistonmäen polku loppuu yllättäen.

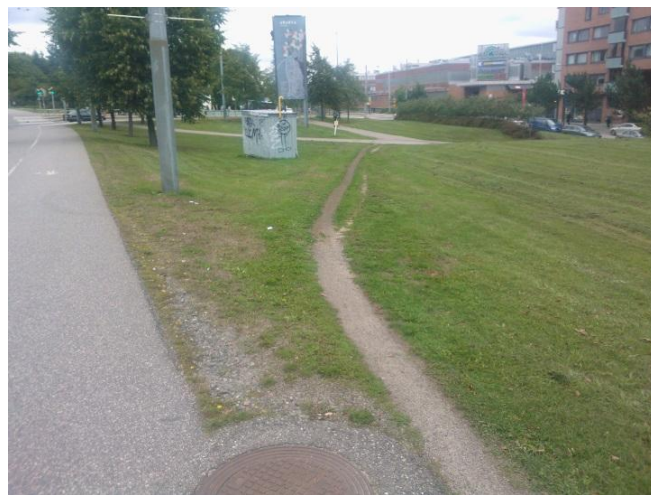
Polkuja muodostuu myös rakennetuille
alueille. Tässä Hämeentien varrella.

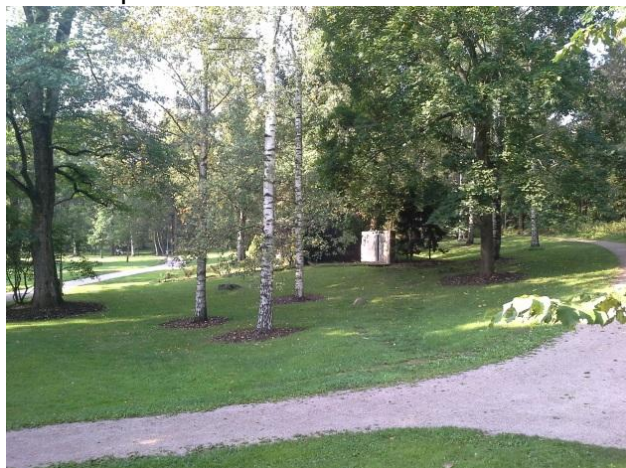
Kumtähden kenttä vaatii historiallisen selvityksen ja peruskorjauksen.

- Kumtähden kenttä on historiallisesti arvokas puisto, joka on ränsistynyt ja kaipaa peruskorjausta. Vaatii historiallisen selvityksen. Esim. puiston ja Hämeentien välinen luiska on jyrkkänä ja korkeana vaikeasti hoidettava. Puistokäytävät ovat liian jyrkät esteettömiksi, rakenteet ovat ränsistyneet ja kasvillisuus osittain ylikäistä.

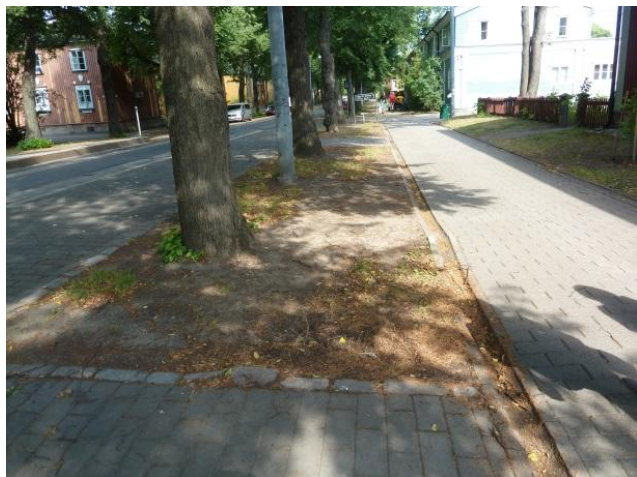
Pohjolankadulla puut ovat hienoja, muu katu kunnostetaan niiden ehdoilla.

- Pohjolankatu on 'moniongelmainen', kulttuurihistorialliset ja maisemalliset näkökohdat ovat vahvat, mutta kuivatus- ja muut rakenteelliset ongelmat ovat suuria. Saneeraus tulee olemaan perusteellinen, mutta se täytyy suunnitella puukujanteen ehdoilla.

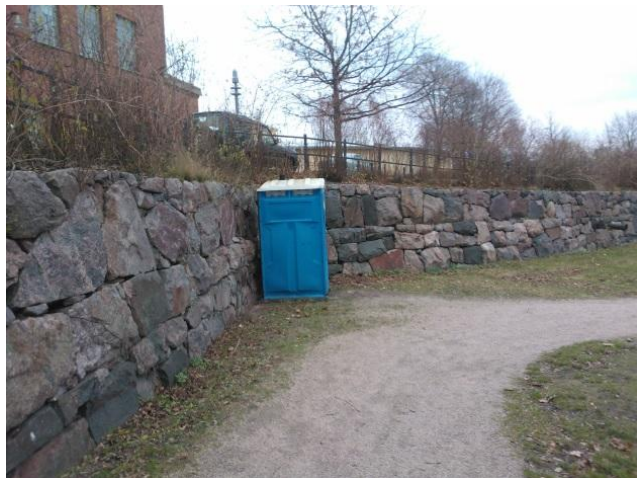
Kuninkaankartanonsaarelle täytyy tehdä historiallinen ja toiminnallinen selvitys.

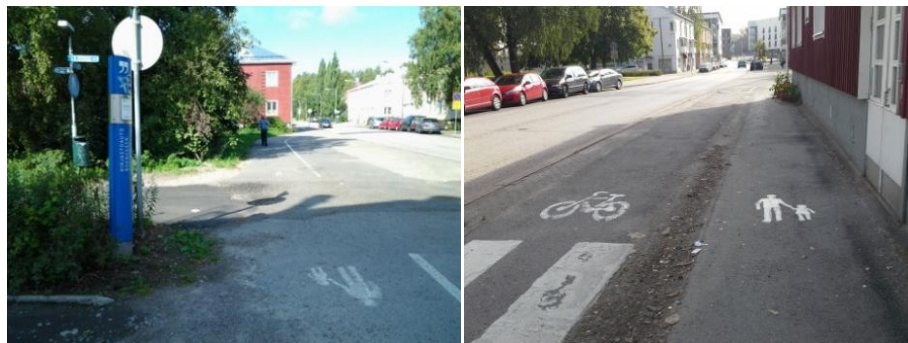
- Kustaa Vaasantien vauriot ovat verkkohalkeamia ja päällysteen epätasaisuuksia
 - Intiankadulla puolestaan vauriot ovat painumia kaivojen kansistojen kohdalla sekä väylän keskikiveyksessä. Myös Intiankadulla olevat suojatieyhteudet kaipaavat kunnostusta

Intiankadun kunnostustarpeessa oleva kevyen liikenteen väylä.

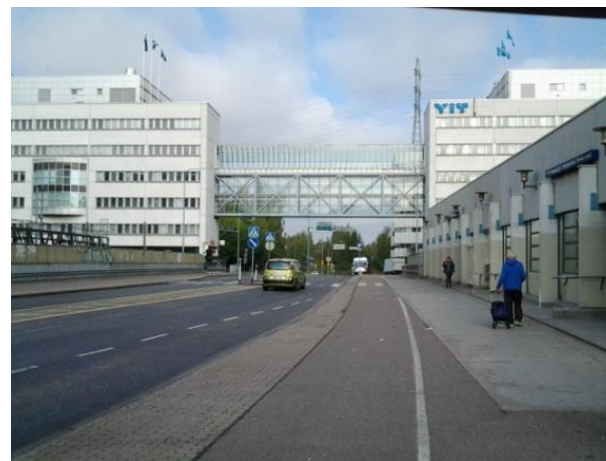
Panuntien Käpylän aseman edusta ei tällä hetkellä ole esteettömyyden erikoistason tavoitteiden mukainen.

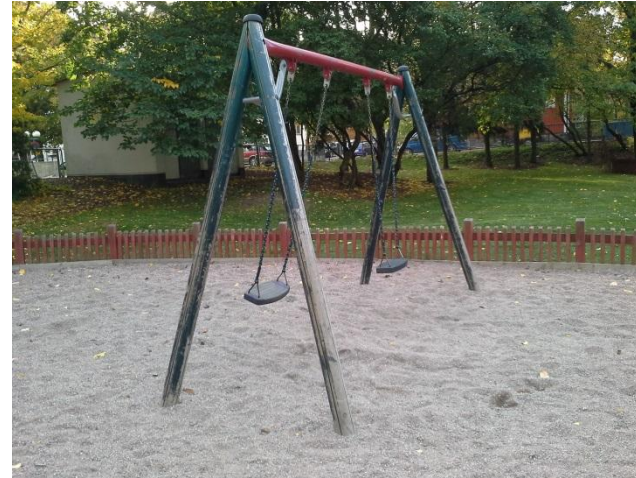
Leikkipuisto Kimmon varustus on kulunutta.

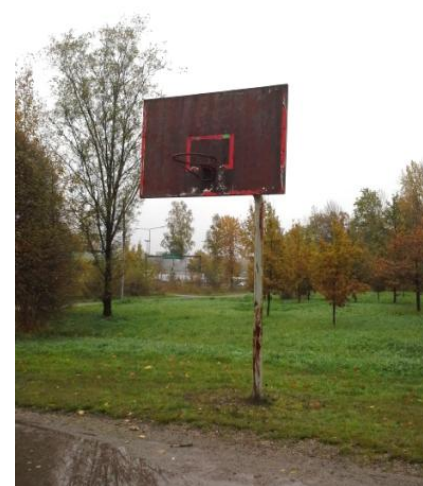
Annalan pallokentän varusteet ovat huonossa kunnossa.

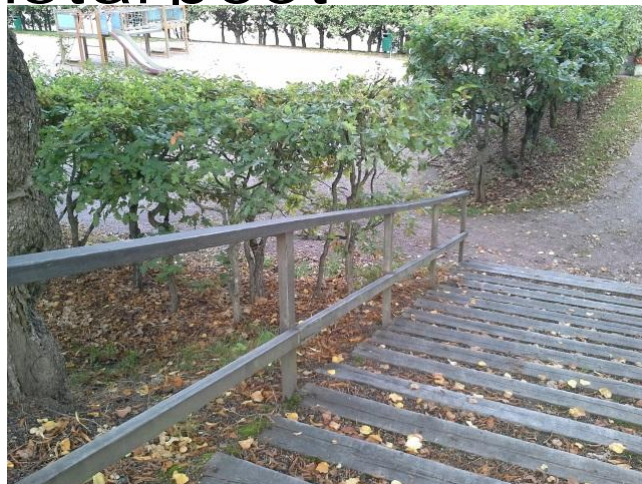
Akseli Toivosen kentän portaat ovat vanhat, kuluneet ja sateella liukkaat.

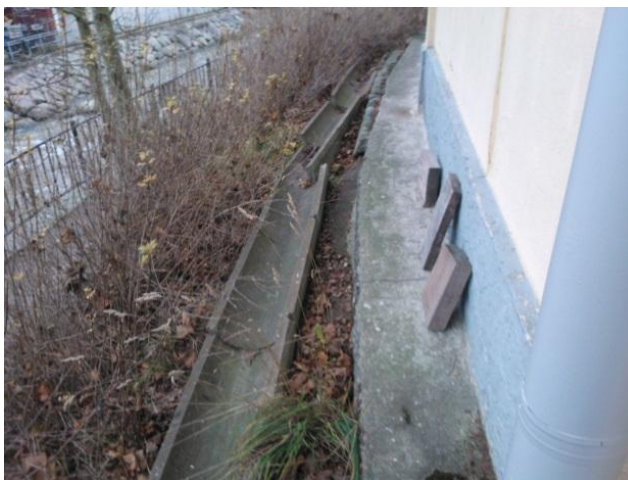
Kuninkaankartanonsaaren hulevesikouru on sortumassa rinteeseen.

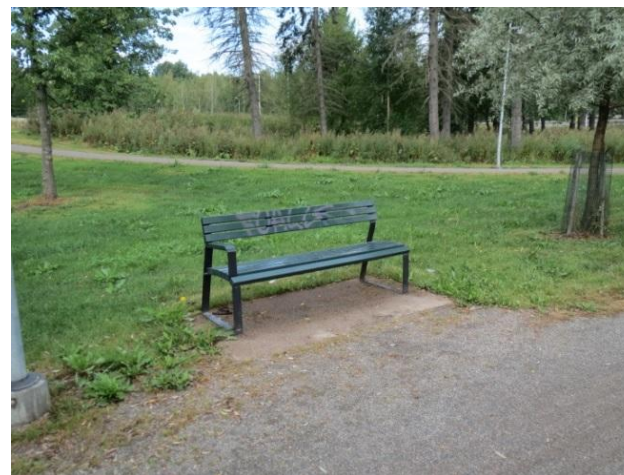
Uudet ja hyväkuntoisetkin kalusteet on monin paikoin sotkettu.

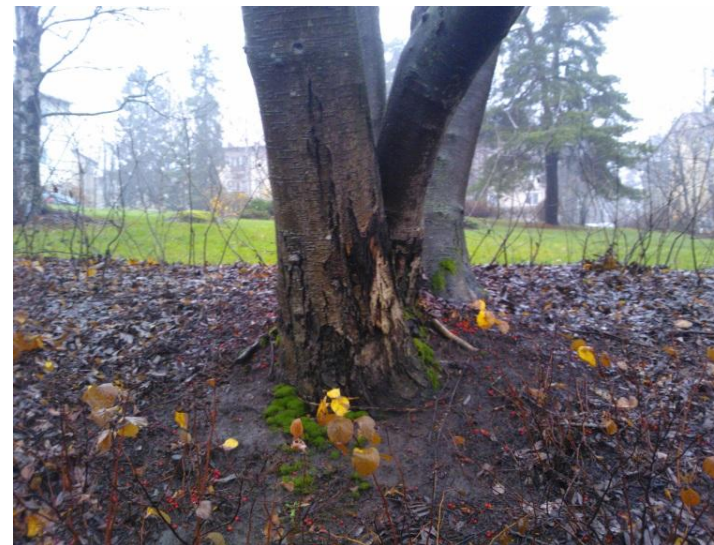
Kuva yllä: Joukolanpuiston pihlajavanhus. Kuva alla: Kaupunkiviljelyä Arabianrannassa.

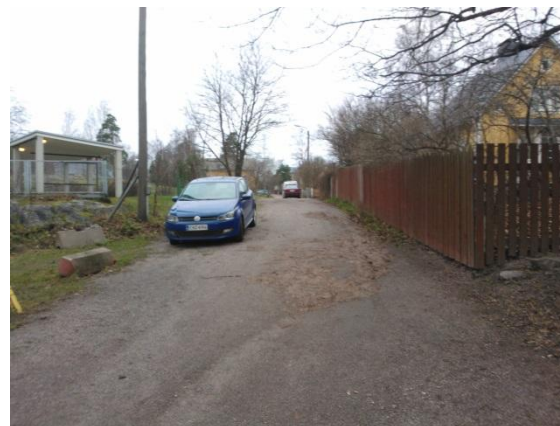
Japaninkadun jatketta.

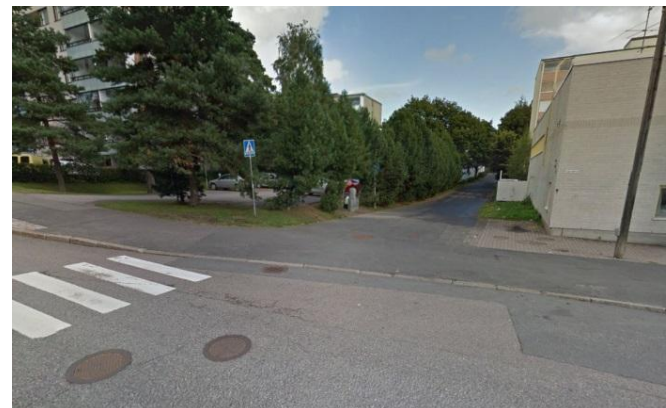
Kuva Antti Korpintieltä Herttuanpolulle (Google Maps)

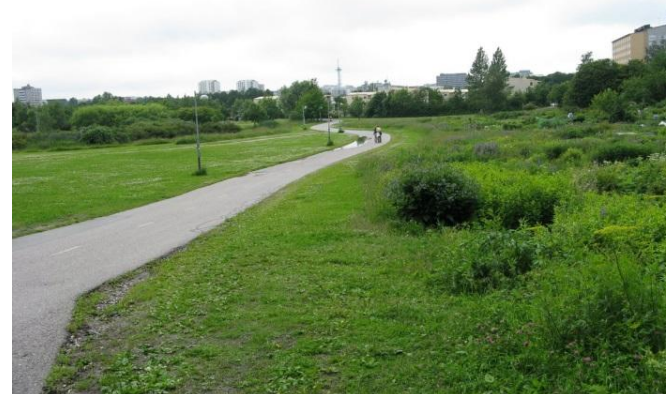
- Talvihoidon muutostarpeita ilmeni väylille, jotka ovat päiväkotien ja koulujen läheisyydessä tai väylällä on hoitoluokkaan nähden enemmän käyttäjiä
- Kumpulantaival on kiireellisyysluokassa B, muutostarve hoitoluokkaan A
 - Väylää pitkin kuljetaan kouluun ja päiväkoteihin → käyttäjien turvallisuus ja mukavuus etusijalla muutostarpeessa
- Vallinkoskentie
 - Liittyy yhteyden peruskorjaukseen → vilkkaasti liikennöity jo nykyisin, mutta käyttäjämäärät lisääntyvät jos peruskorjaus tehdään
- Herttuanpolun kunnossapitoluokan muutos B-luokkaan
 - Päiväkoti ja peruskoulu lähellä
 - Reitti on alueen ainoa kunnossapitoluokan C-käytävä
- Kokkosaarenkatu
 - Päiväkoti ja peruskoulu lähellä. Hoitoluokan muutos 3C:stä → 2B:hen olisi linjassa myös alueen muiden katujen hoitotasoon nähden

Kumpulantaival (kuva iinarem, <https://ssl.panoramio.com/photo/11635017>)

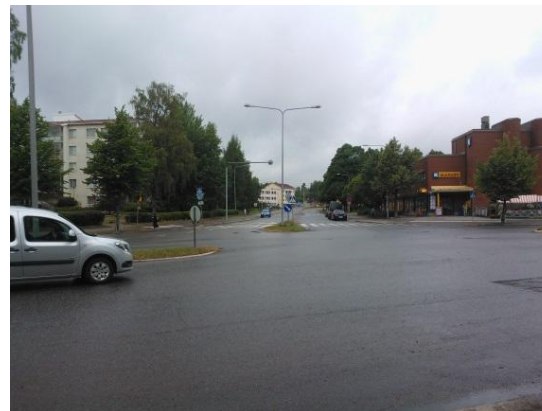
Kullervonkadun ja Käpylätien risteysalueen tavoitetaso on esteettömyyden erikoistasa. Toteutuu vasta peruskorjauksessa.

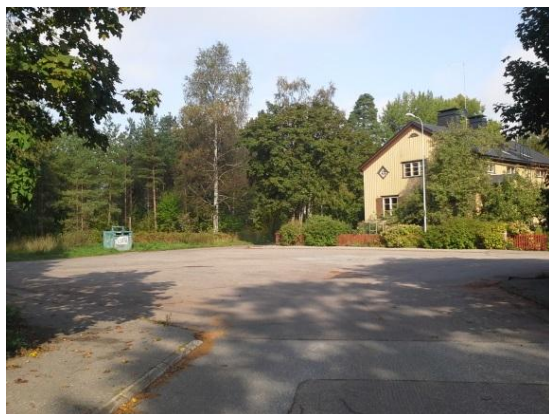
Vipusentien vaikeasti hahmotettava kenttämainen aukio.

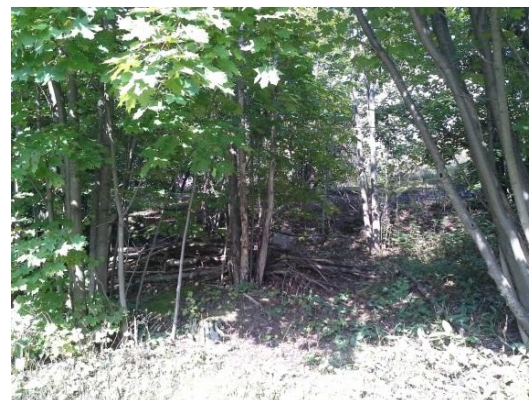
Ilmattarenpuisto on kaavallisesti katu, kaavamuutostarve/maankäytönmuutos-tarpeen pohtiminen.
