# Malmin pääväylät

## Kunto- ja tarvekartoitus

Helsinki 2010

Julkaisija: Helsingin kaupungin rakennusvirasto  
Kartta-aineisto: Kaupunkimittausosasto  
ISBN: 978-958-223-627-2

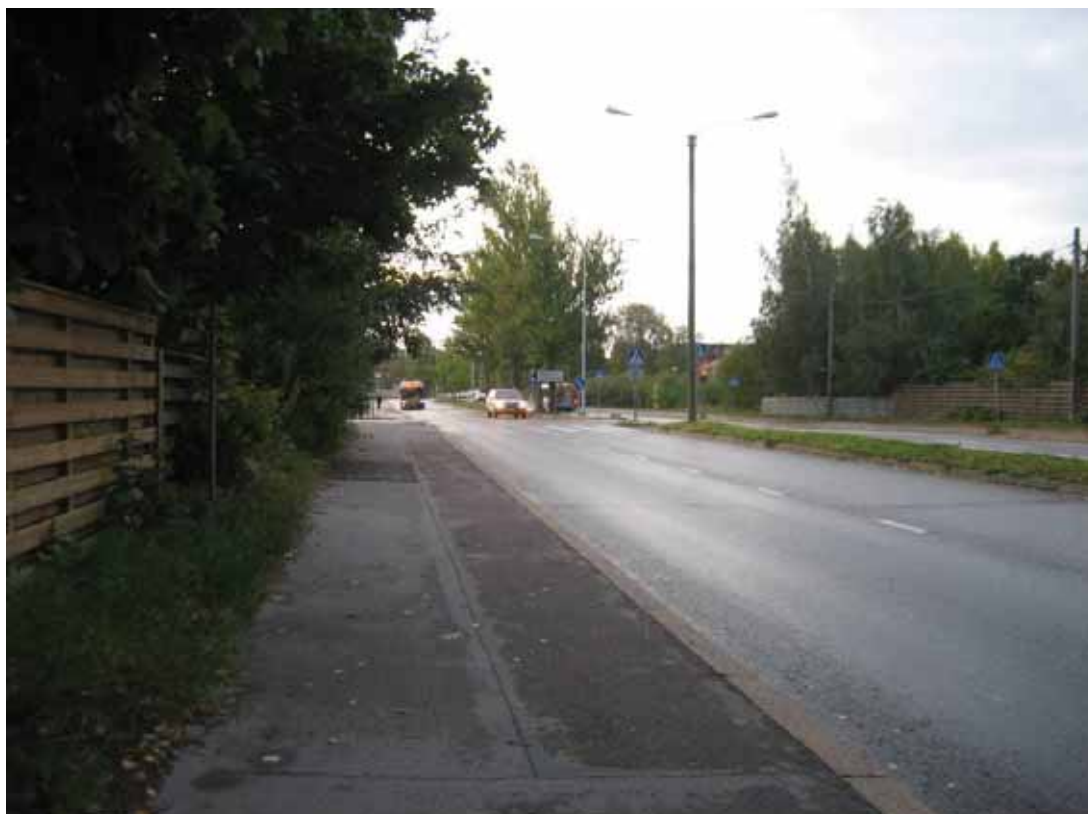
*Kuva 2. Kuntoluokka 1, kuva otettu Kirkonkyläntieltä läheltä Tapaninvainiontien liittymää. Katuinventointikartoilla kuva nro 4.*

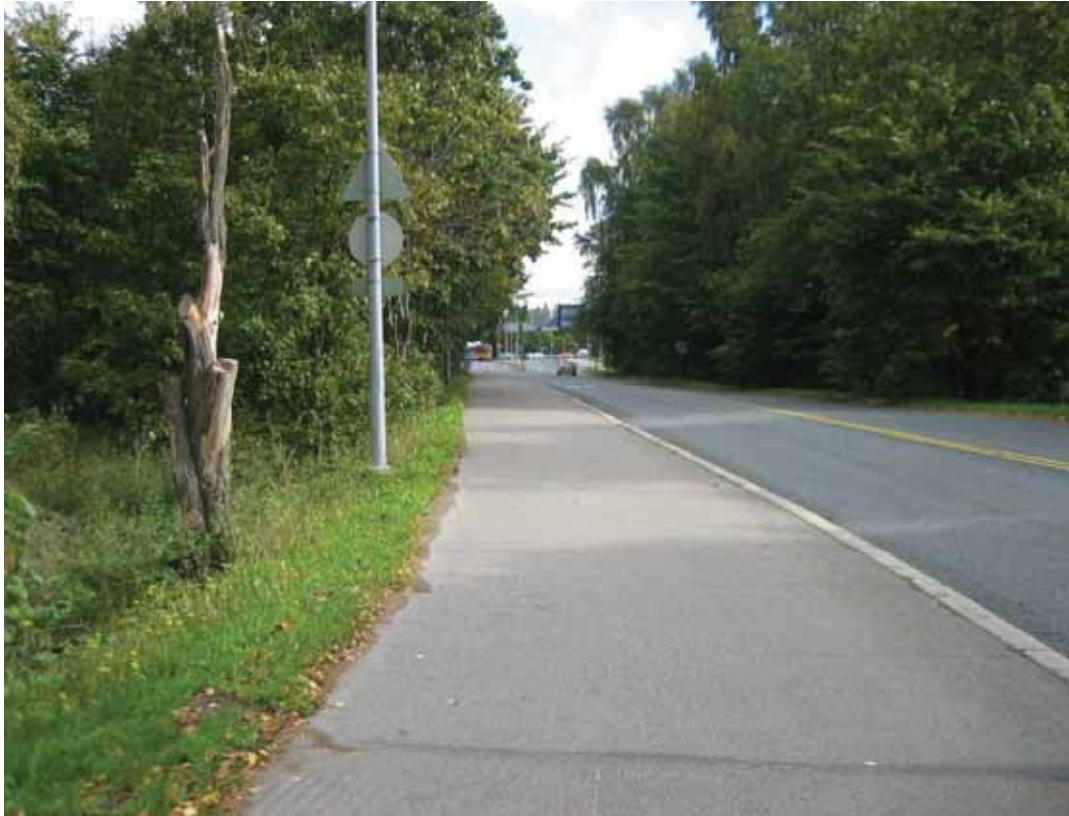
*Kuva 4. Kevyen liikenteen väylä kuntoluokka 1, kuva otettu Latokartanontieltä läheltä Kehä I:stä. Katuinventointikartoilla kuva nro 90.*

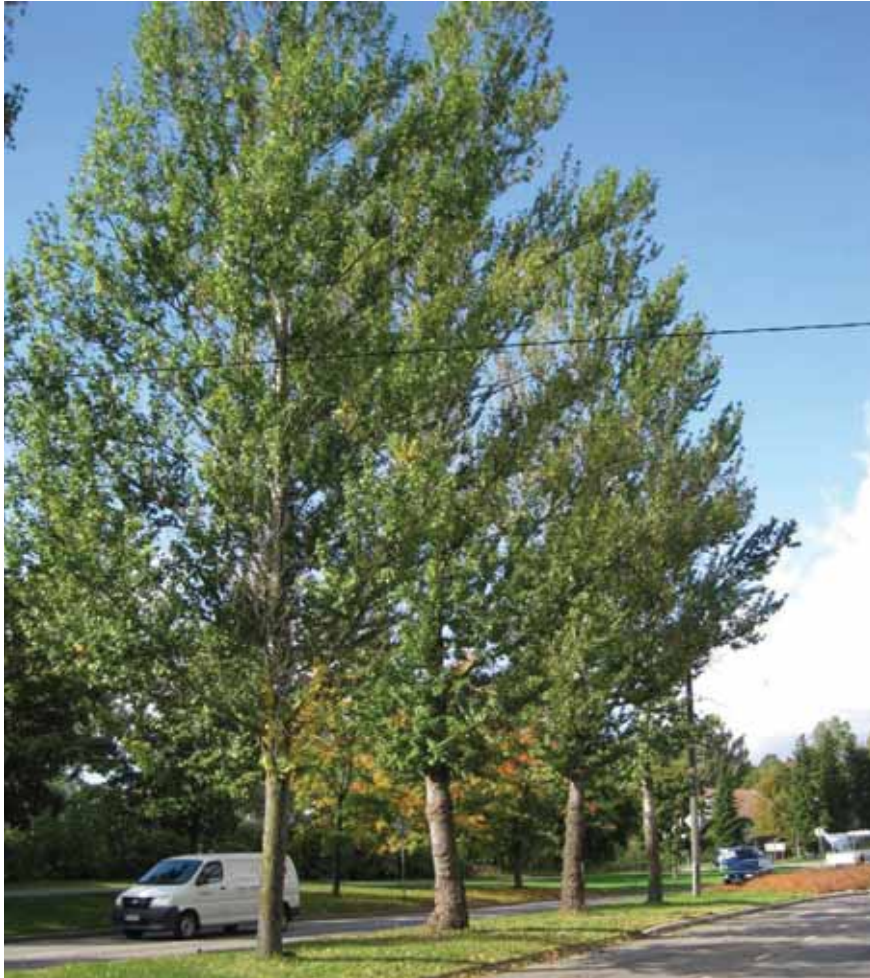
*Kuva 11. Nykytilanteessa Kirkonkyläntien keskikaistalla kasvava poppelirivistö on oleellinen osa Malmin ilmettä. Inventointikartalla esitetty numerolla 5.*

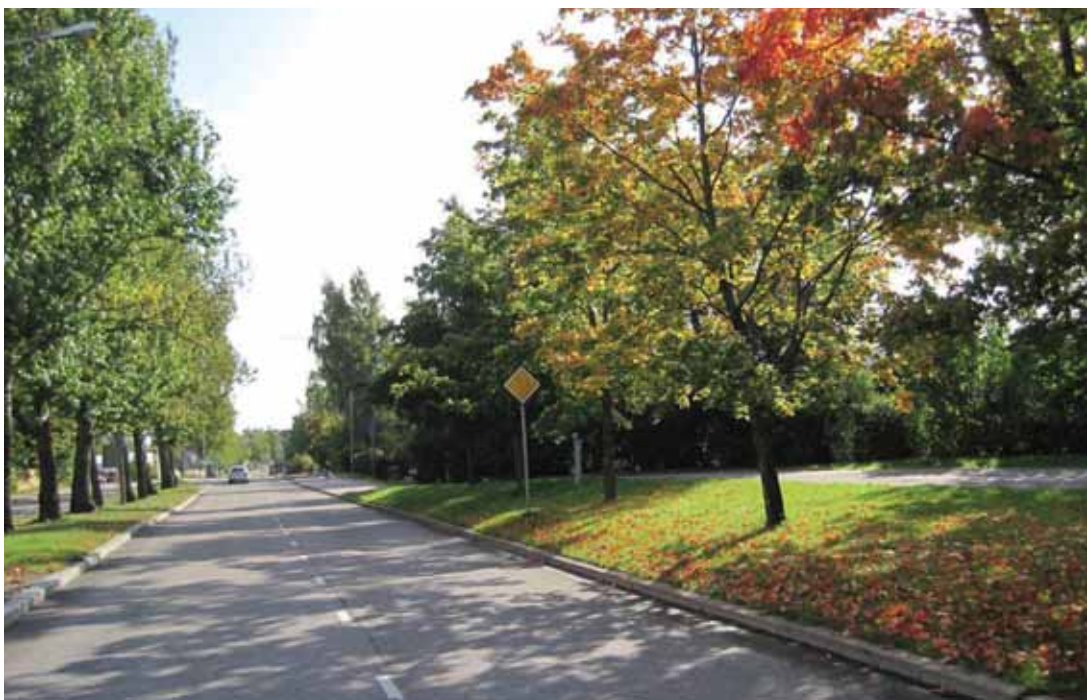
*Kuva 12. Esikaupunkijaksoa Kirkonkyläntiellä viihtyisimmillään. Inventointikartalla kuva numero 6.*

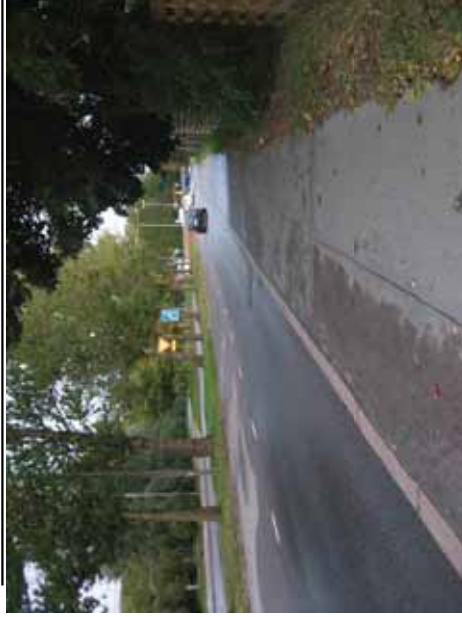
Latokartanontien ja Kirkonkyläntien ajoradat ovat pääosin hyväkuntoisia.

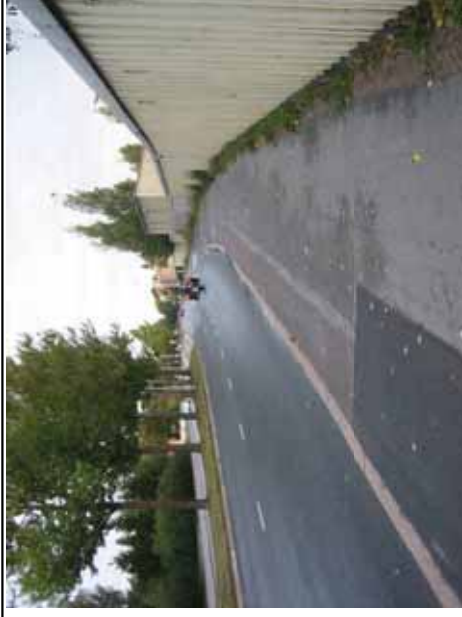
Kevyen liikenteen väylät ovat halkkeilleita.

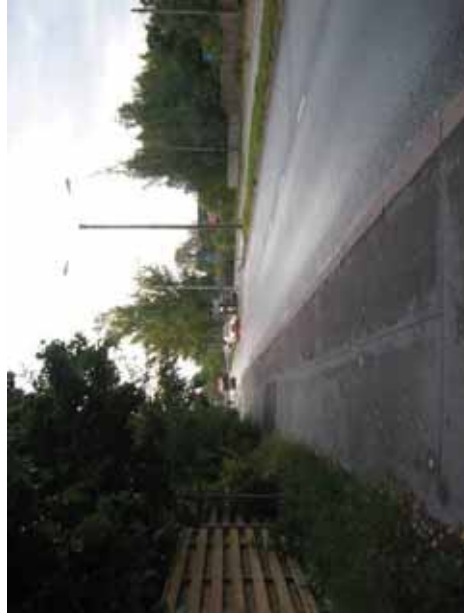
**Kuva 4.** Ajoradan pinta tasainen,  
Kuntoluokka 1.

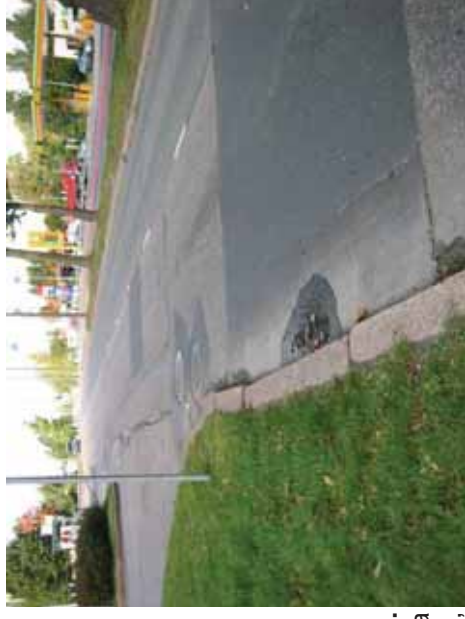
**Kuva 28.**  
Ajoradassa epätasaisia  
paikkauksia ja deformaatiota,  
kuntoluokka 2.

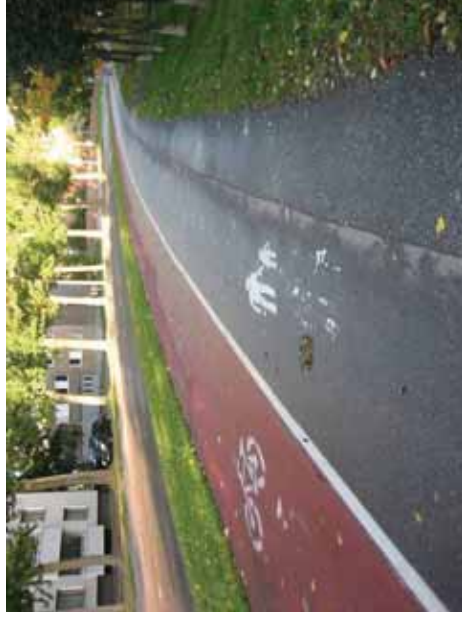
**Kuva 44.** Pieniä vettä kerääviä kuoppia, kuntoluokka 2.

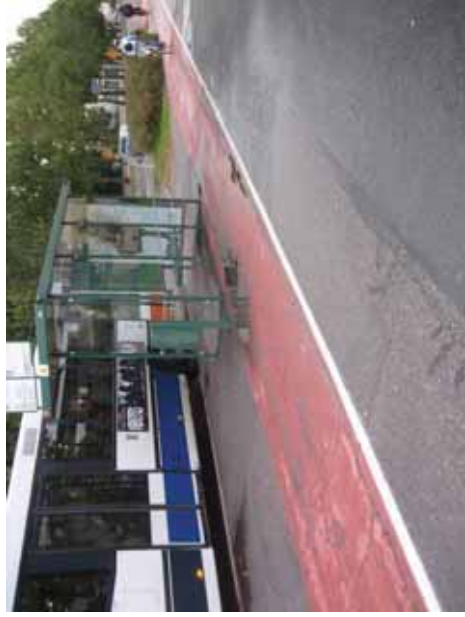
**Kuvat 23 ja 24.** Katoksen ympäristössä lätäköitä.

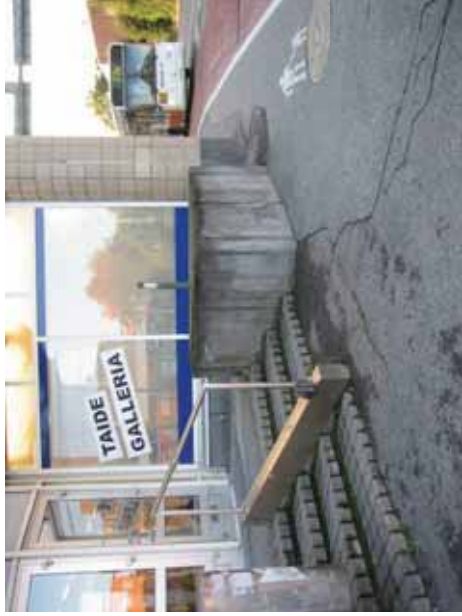
**Kuvat 57 ja 58.** Epätasaisuutta kadun ja kiinteistön rajalla Malminraitin ja Kirkonkyläntien liittymäalueella.

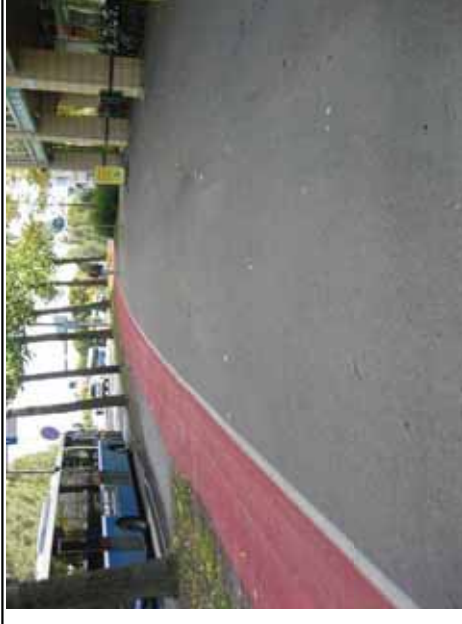
**Kuva 77.** Kiinteistö ei erotu kadusta.

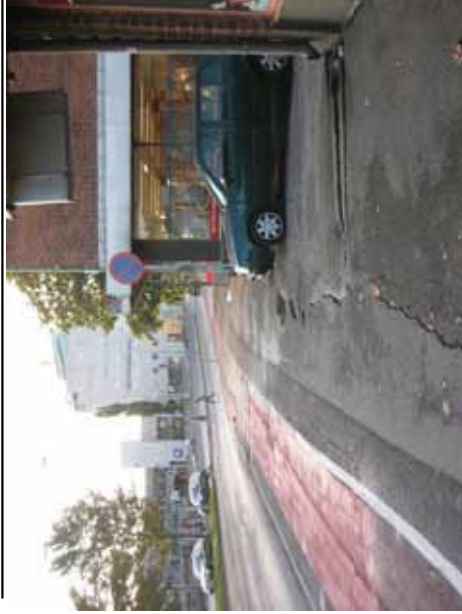
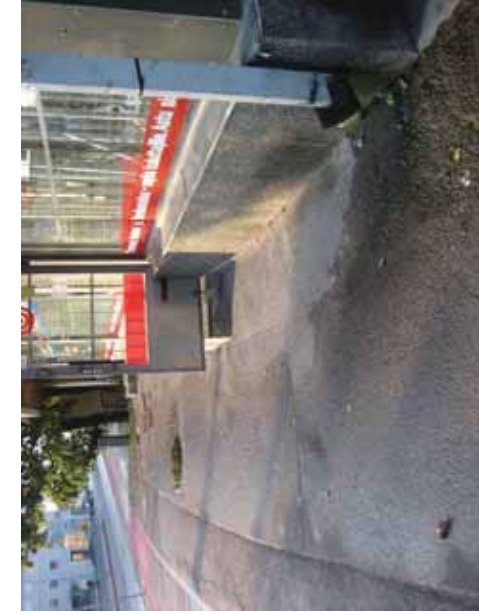
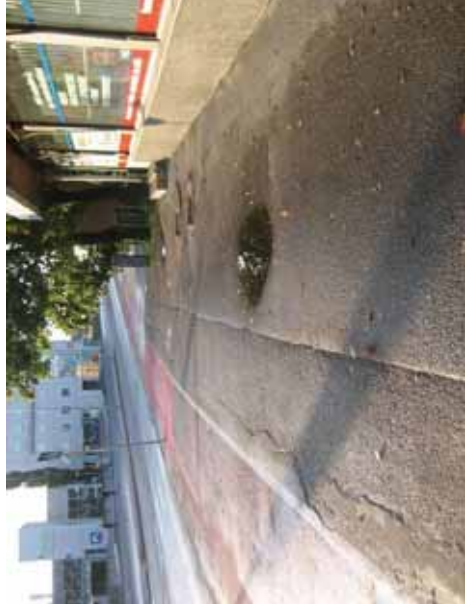
**Kuvat 64, 65, 66 ja 67:**

Ylä-Malmilla lähellä asemaa kiinteistöjen kattovedet johdetaan kevyen liikenteen väylälle.

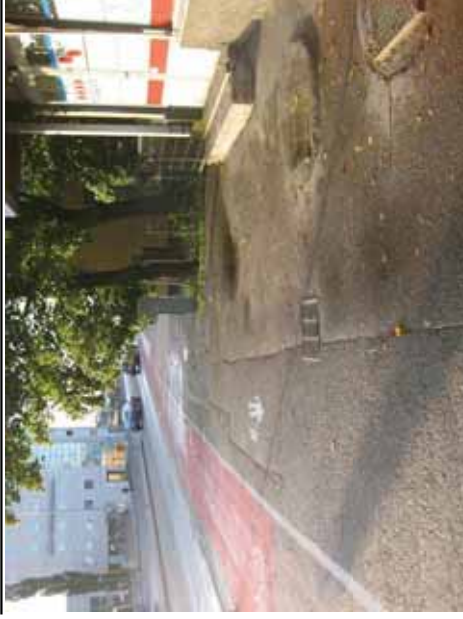
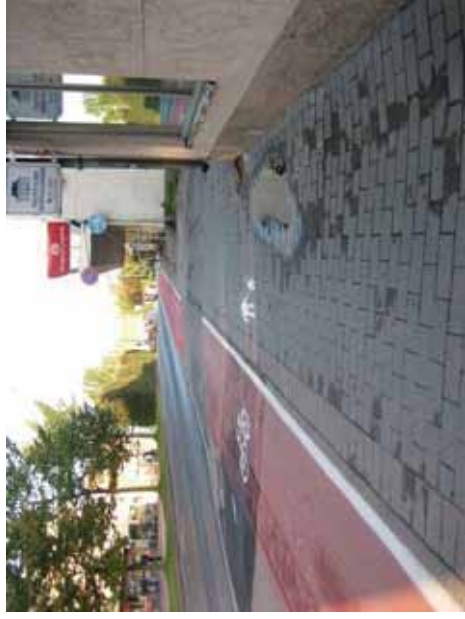
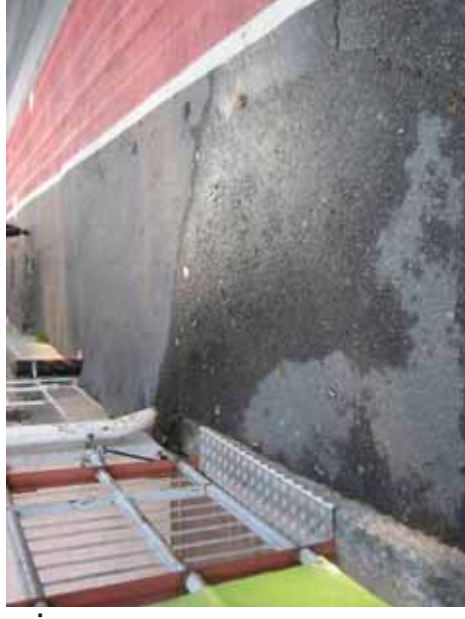
**Kuvat 68, 69, 58 ja 59.**  
Ylä-Malmilla lähellä asemaa  
kiinteistöjen kattovedet johdetaan  
kevyen liikenteen väylälle.

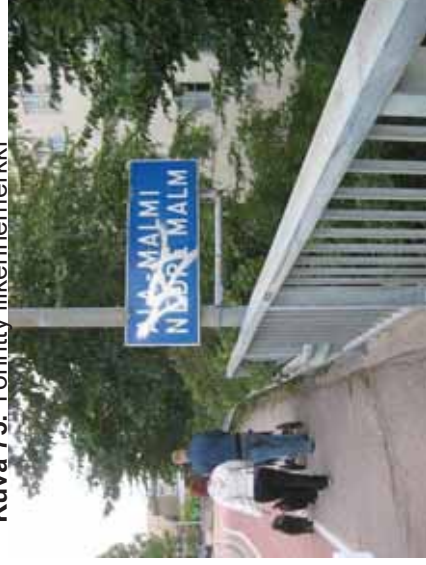
**Kuva 1.** Haalistunut liikennemerkki

**Kuva 75.** Töhritty liikennemerkki

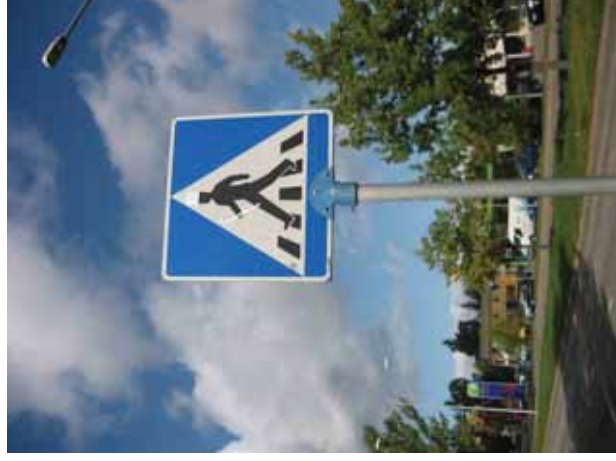
**Kuva 11.** Liikennemerkille lisätty silinteri ja keppi

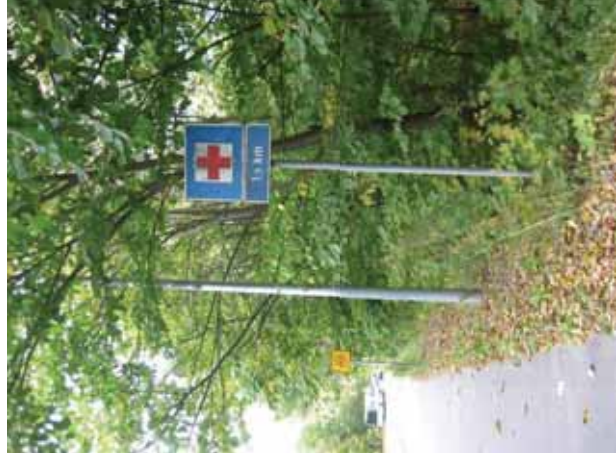
Liikennemerkki:  
haalistunut  
Kuva 91:  
YLLÄPITO:  
KIIIREELLISYYS 5

**Kuva 91.** Haalistunut ja huonosti nähtävissä oleva liikennemerkki,

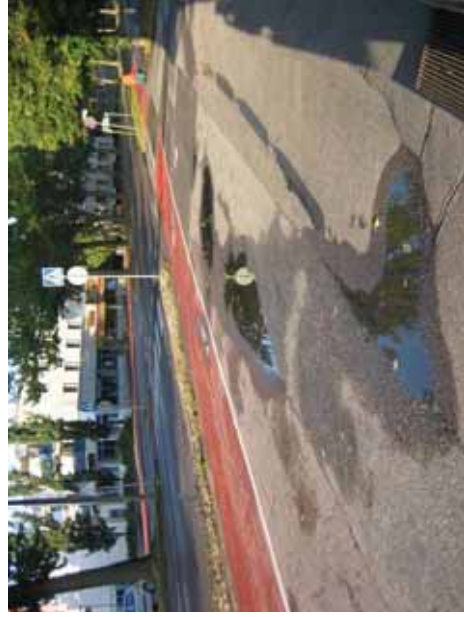
**Kuva 31.** Sv-kaivo ei ole alimmassa pisteessä: vedet lätäköityy reunakiven viereen.

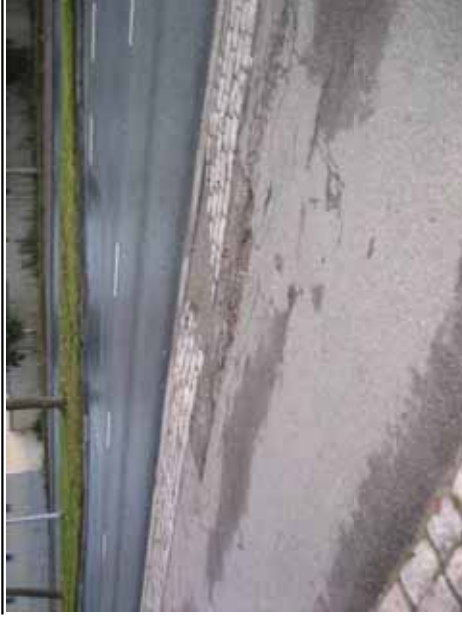
**Kuva 18.** Kiveys on rikki Kirkonkyläntieltä.

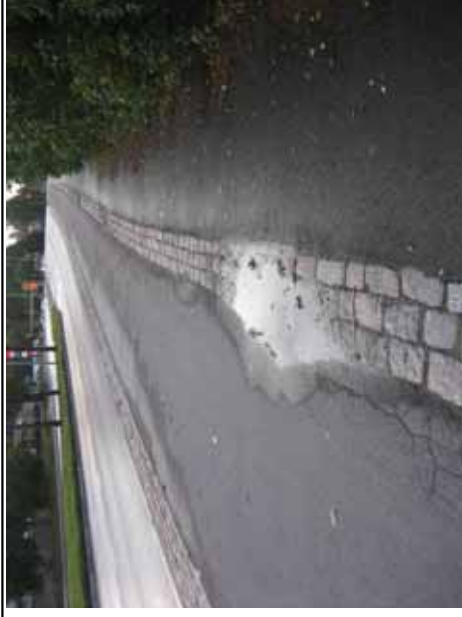
**Kuva 14.** Kiveys on painunut Kirkonkyläntieltä.

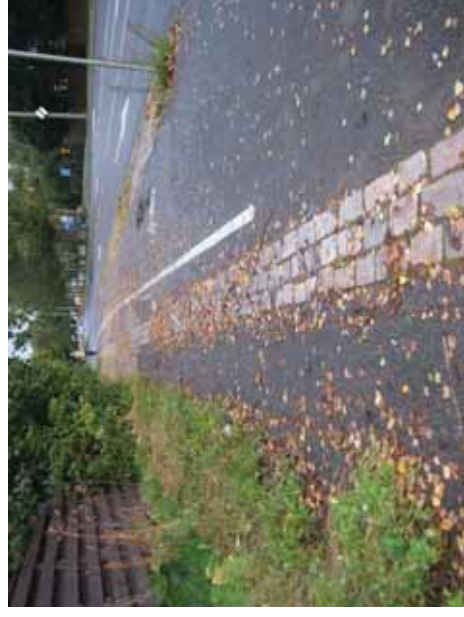
**Kuva 9.** Kiveys ja maaliivi eri paikassa Kirkonkyläntieltä.

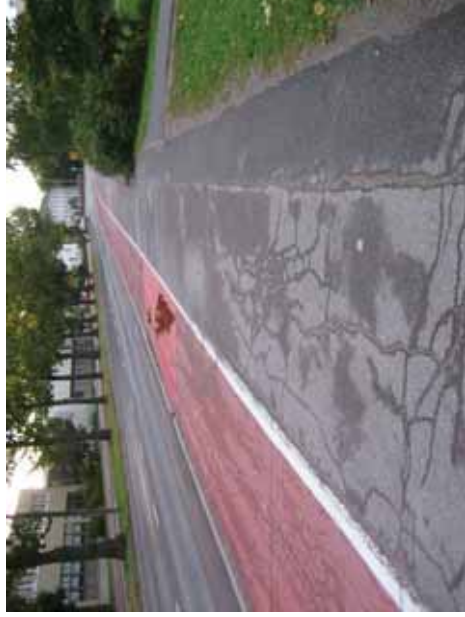
**Kuva 29.** Yksittäinen vettä keräävä painanne Kirkonkyläntiellä kevyen liikenteen väylällä.

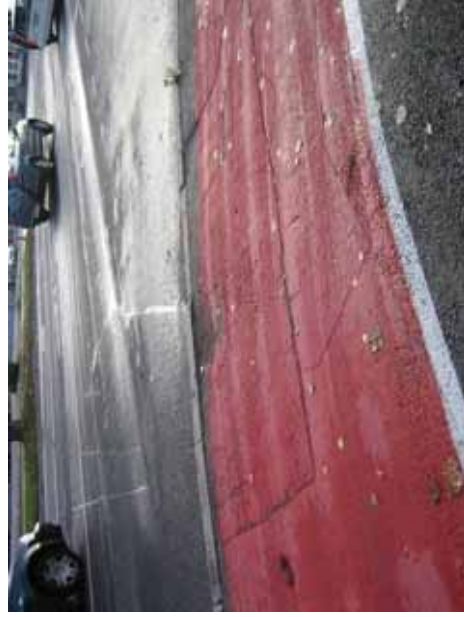
**Kuva 52.** Kevyen liikenteen väylällä harvaa asfalttibetonia ja kuoppia Kirkonkyläntiellä.

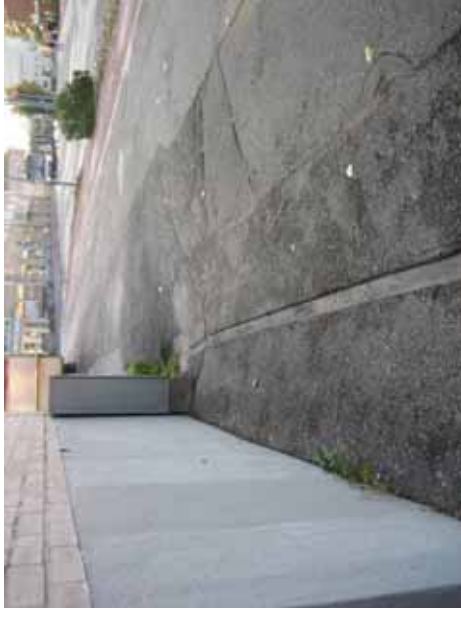
Yksityiskohta:  
turvallisuusriski  
Kuva 84  
Kohteen kunnostaminen  
on aloitettu 2009.

**Kuva 84.** Turvallisuusriski kaiteen sijaitessa kaukana Latokartanon tien kevyen liikenteen väylän reunasta.

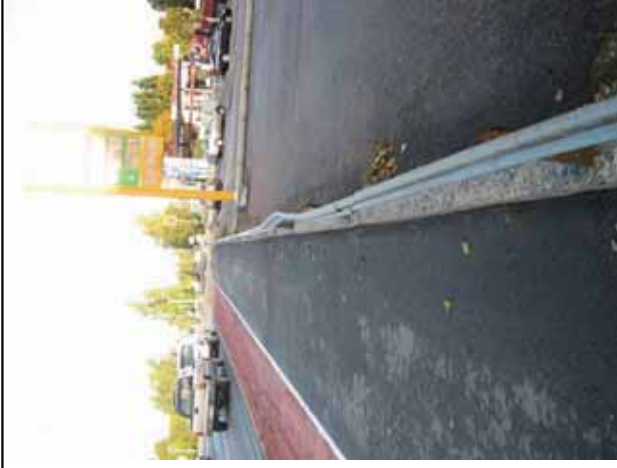
**Kuva 21.** Kaide lommolla Kirkonkyläntiellä.

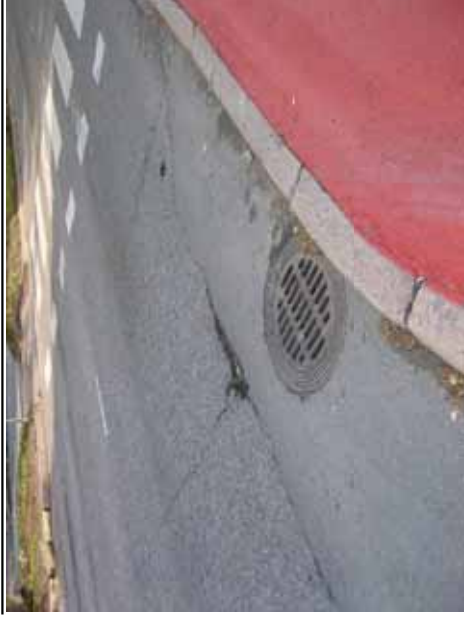
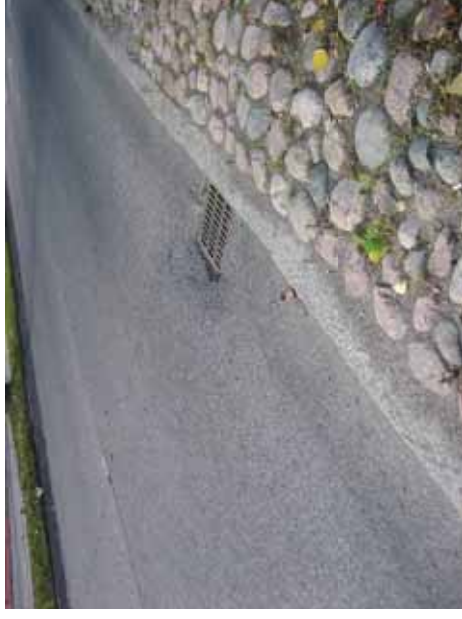
**Kuvat 43 ja 54.** Sadevesikaivot alhaalla suhteessa Kirkkonyläntiehen.

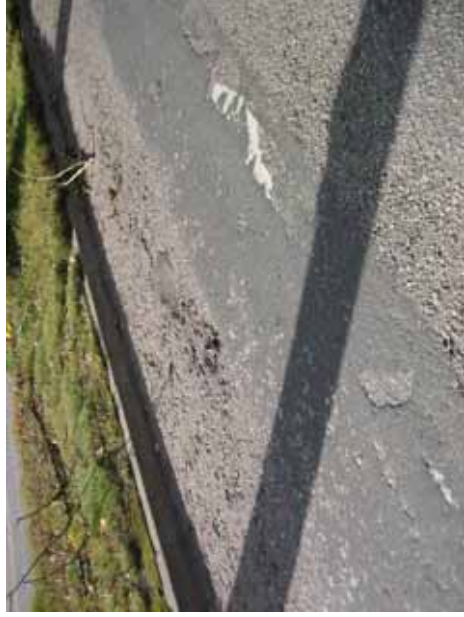
**Kuva 30.** Kääntymiskaista deformoitunut ja reikäinen Kirkkonyläntiellä.

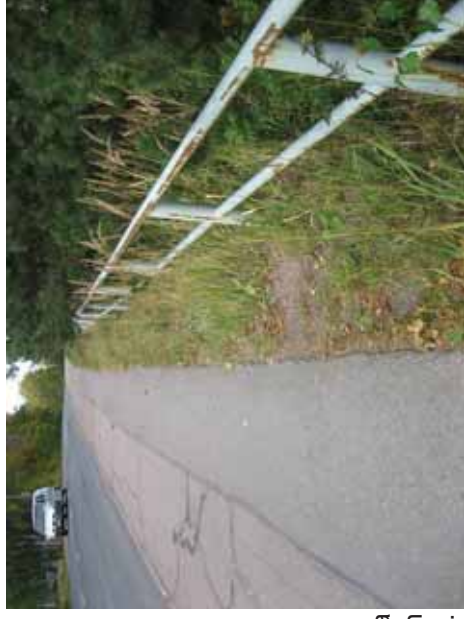
Yksityiskohta:  
kaiteen maali huonokuntoinen  
Kuva 85:  
YLLÄPITO:  
KIIIREELLISYYS 9

**Kuva 85.** Ruosteinen kaide, joka sijaitsee liian etäällä päällysteen reunasta Latokartanonttiellä.

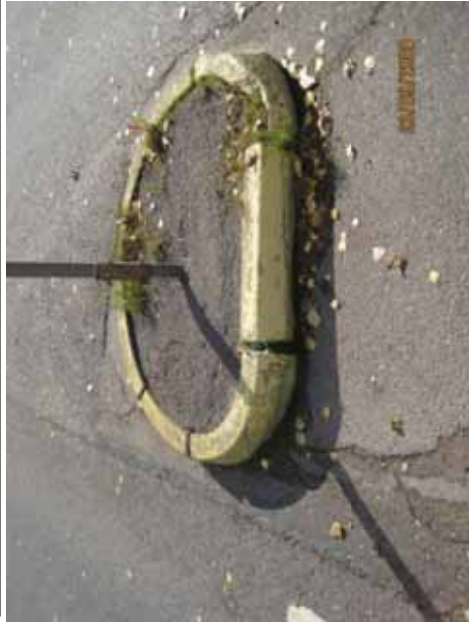
Kuva 21  
Asfaltilla pinnoitettu saareke.

**Kuva 21.** Saareke Kirkonkyläntien ja Taivelandtien liittymässä.

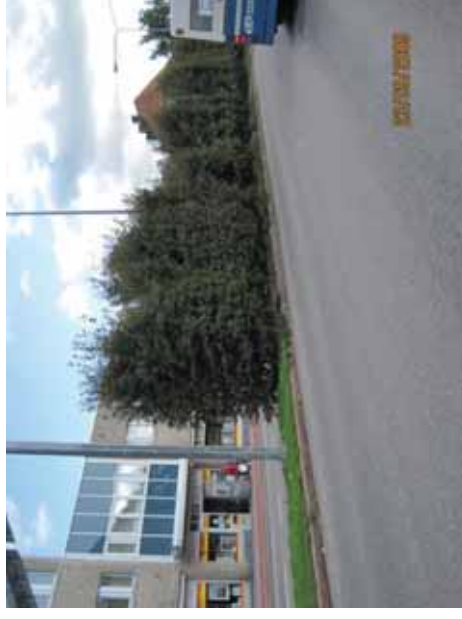
Kuva 26  
Keskikaistan pensaat ovat  
yli-ikäisiä ja -kokoisia.

**Kuva 26.** Ylikorkeita pensaita Kirkonkyläntien keskikaistalla Malmin raitin ja Kauppakaarten välillä

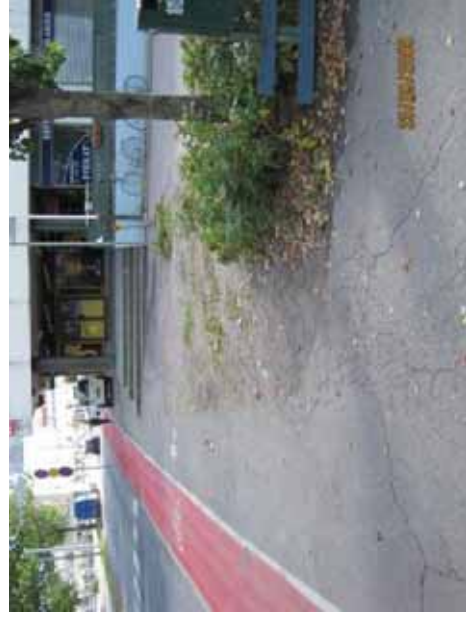
Kuva 13. Epämääräistä reuna-aluetta keskustajaksolla Kirkonkyläntiellä Örskinpölyn kulmassa. Inventointikartalla kuva numero 25.

Kuva 25  
Epämääräistä tontin ja  
katualueen välivyöhykettä.

**Kuva 25.** Hoitamaton katualueen ja tontin välimaastoa Kirkonkyläntiellä Örskinpolun kulmassa

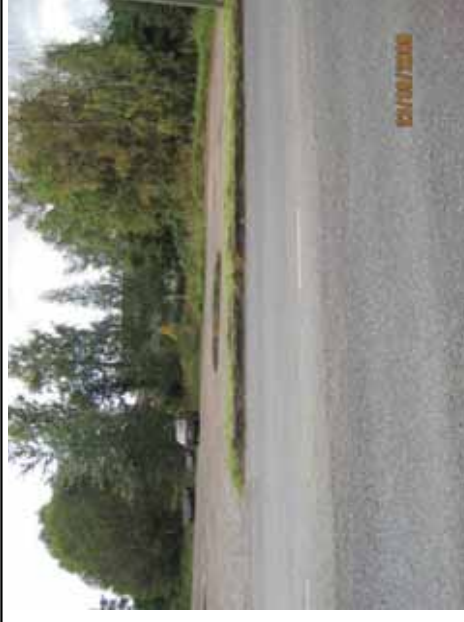
- Parissa kohdassa kiveys on purkautunut pahasti
- Muutama kiveyskohde on rikkaruohottunut
- Katu-, putki- ja muiden työmaiden jäljet on jätetty siistimättä
- Latokartanonttiellä Riihenkulman kohdalla oleva, katualueeseen kuuluva yleisesti pysäköintiin käytetty kenttä on erittäin epäsiisti ja epämääräinen (kuva 20.) Maaperätutkimukset ja alueen maankäytön uudelleen suunnittelu on aloitettu (lähde: Markus Ahtiainen/KSV) Lyhyen tähtäyksen toimenpiteet alueen siistimiseksi ovat kuitenkin paikallaan.
- Lirkonkyläntiellä Laulurastaantien liittymän kohdalla saarekkeiden päällyste on valubetonia. Käytetty materiaali ei sovi alueen yleisilmeeseen.

**Kuva 27.** Epäsiisti hiekkakenttä Latokartanonttiellä Riihenkulman kohdalla
