# Mellunkylän pääväylät

## Kunto- ja tarvekartoitus

Julkaisija: Helsingin kaupungin rakennusvirasto  
Kartta-aineisto: Kaupunkimittausosasto  
ISBN: 978-952-223-628-9

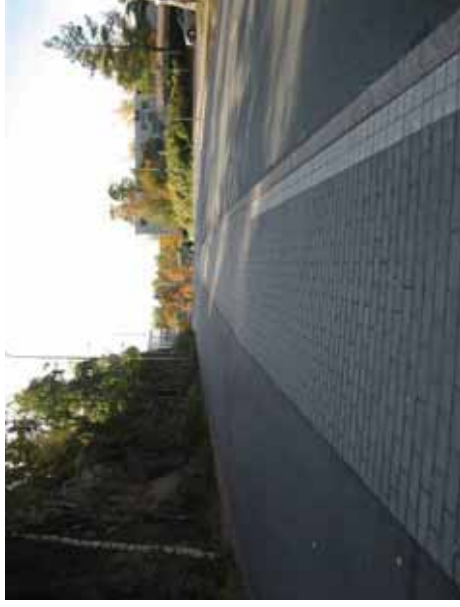
**Kuva 57.**  
Yleiskuva,  
Mellunmäentiellä  
lähestyttäessä  
Itäväylää ei ole  
puutteita tai  
vaurioita.

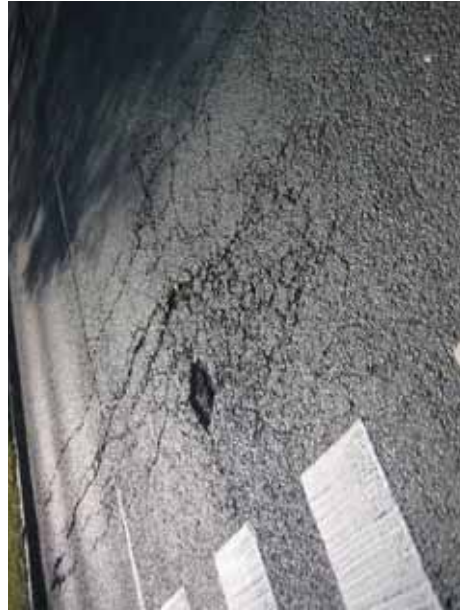
Päällyste reikiintyy; Kuva 25

**Kuva 25.**  
Päällyste  
reikiintyy.

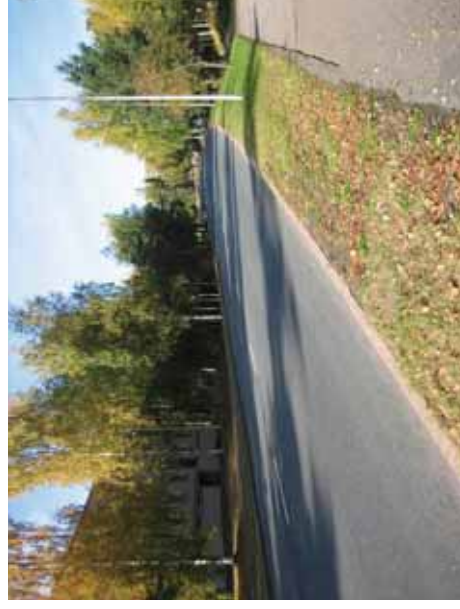
**Kuva 51.**  
Yleiskuva,  
kuntoluokka 1;  
Mellunmäentie.

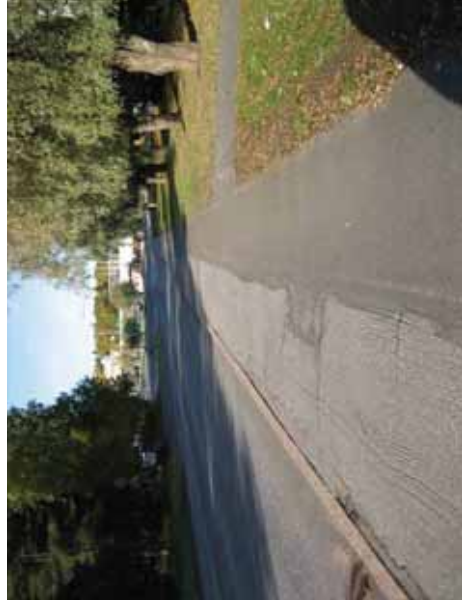
**Kuva 31.** Kuntoluokka 2, kevyen liikenteen väylä Mellunkyläntieltä.

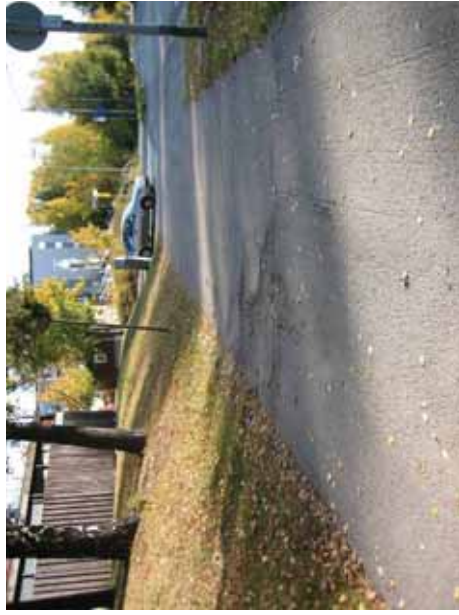
Juuret rikkovat päällysteen; Kuva 46

**Kuva 46.** Juuret rikkovat päällysteen Mellunkyläntiellä.

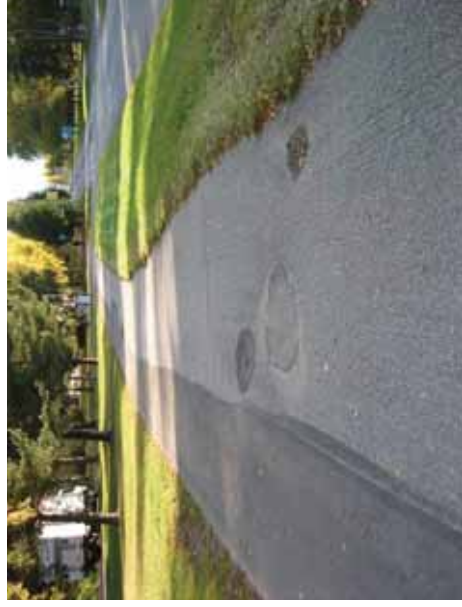
Epätasaisuuksia,  
kuoppia; Kuva 39

**Kuva 39.** Kuntoluokka 3: epätasaisuuksia, kuoppia Mellunkyläntiellä.

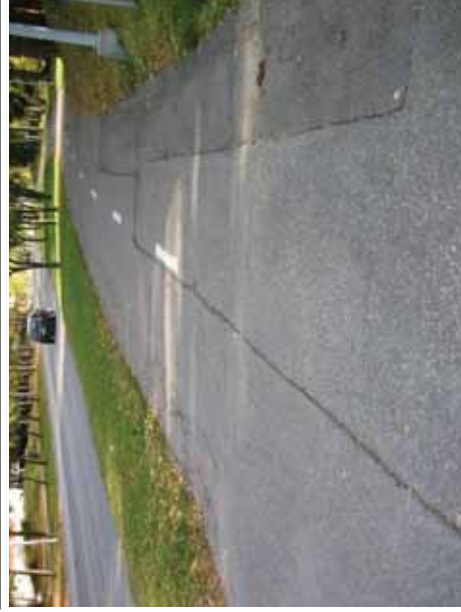
Halkeilua, painumia ja  
paikkauksia; Kuva 41

**Kuva 41.**  
Painumaa →  
kuntoluokka 3  
Mellunkyläntiellä.

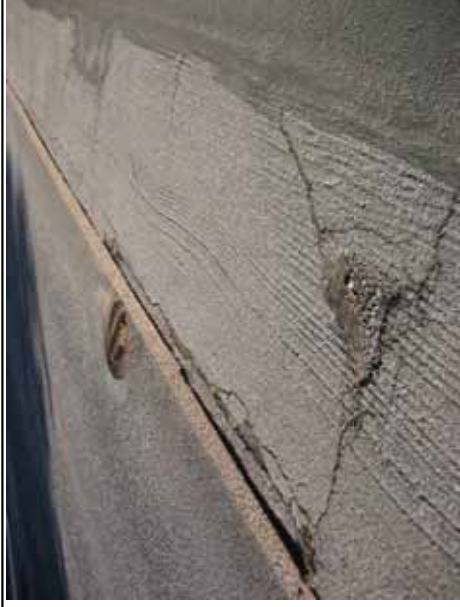
Päällyste reikiintynyt; Kuva 30

**Kuva 30.**  
Päällyste  
reikiintynyt  
Mellunkyläntiellä.

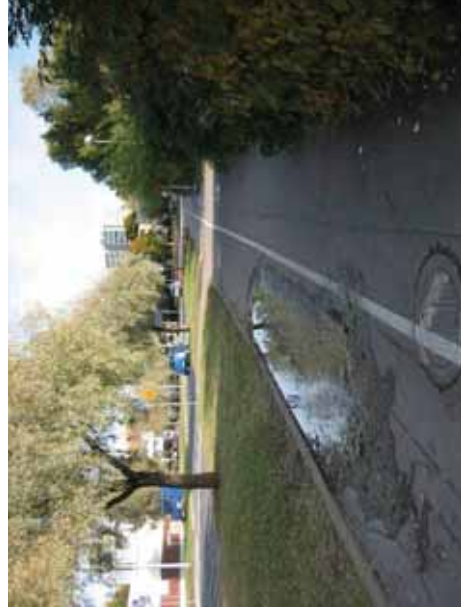
Painumaa --> kuivatusongelma;  
Kuva 23

**Kuva 23.**  
Painumaa →  
kuivatus-ongelma  
Mellunkyläntiellä.

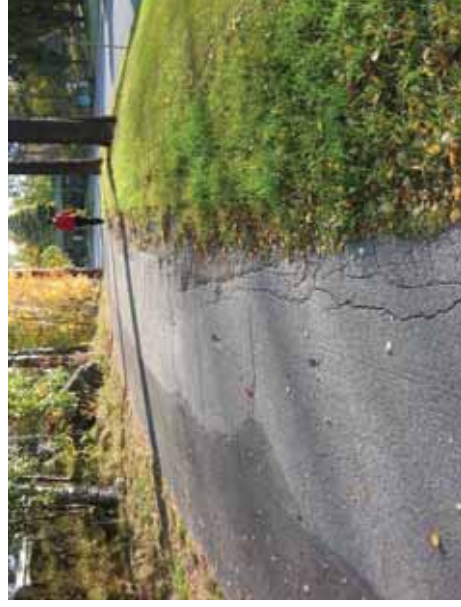
Päällyste  
hajoaa; Kuva 35

**Kuva 35.**  
Päällyste hajoaa  
reunasta  
Mellunkyläntiellä.

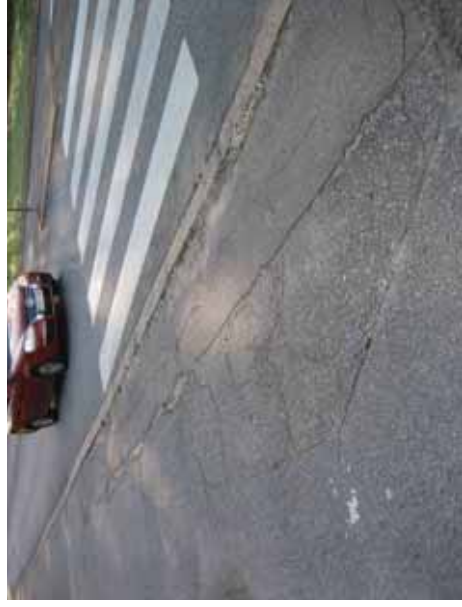
Reuna painunut; Kuva 28

**Kuva 28.** Reuna painunut Mellunkyläntiellä.

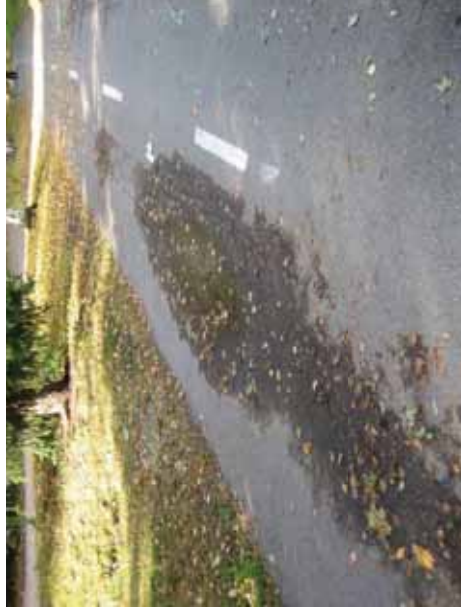
Painumaa; Kuva 50  
INVESTOINTI: KIIREELLISYYS 4

**Kuva 50.**  
Kuntoluokka 3:  
painumaa  
Mellunkyläntien  
kevyen  
liikenteen  
väylällä.

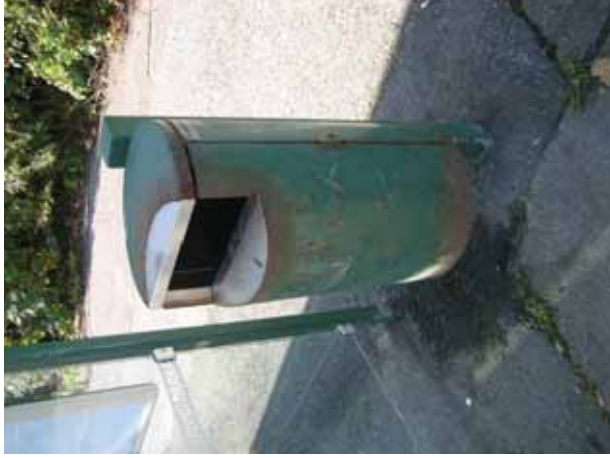
**Kuva 5.**  
Pahasti  
ruostunut  
roskis.

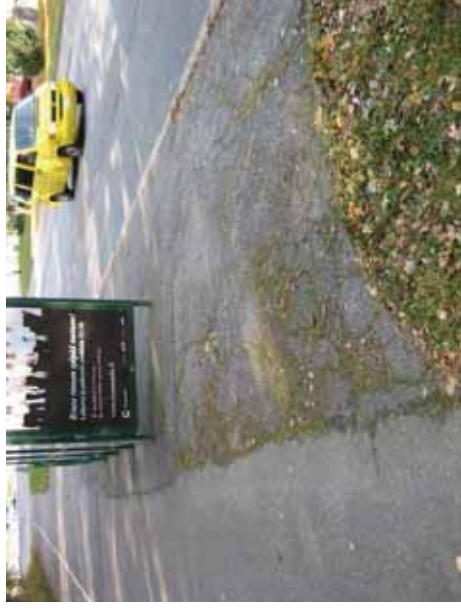
Linja-autopysäkki: odotustila  
huonokuntainen; Kuva 29

**Kuva 29.**  
Huonokuntoinen  
odotustila.

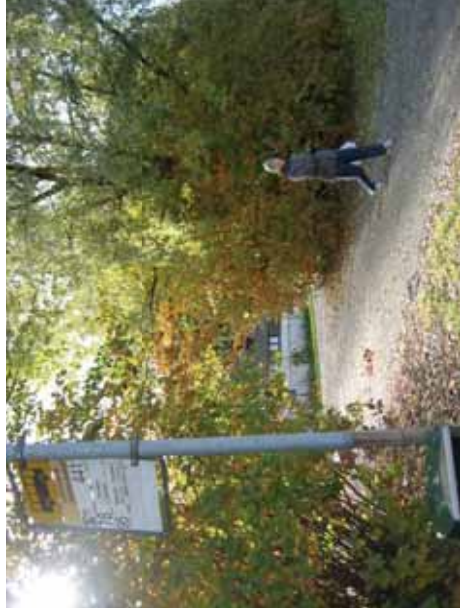
**Kuva 17.** Pysäkiltä huono näkemä Kontulantien kevyen liikenteen väylälle.

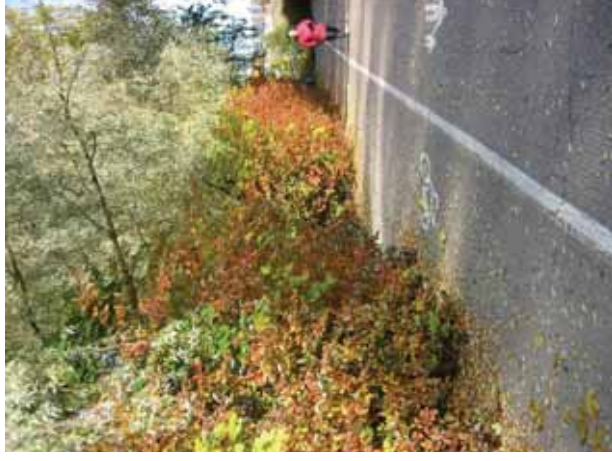
**Kuva 18.** Kontulantien kevyen liikenteen väylältä huono näkemä pysäkille.

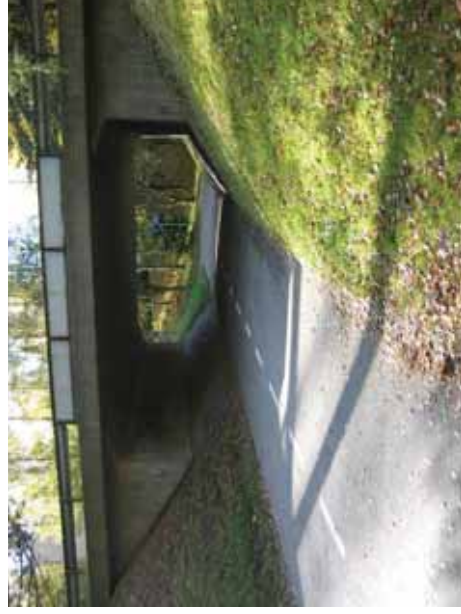
**Kuva 49.**  
Alikulkukäytävä  
Mellunkyläntien  
ali, ajojohteet  
ruostuneet.

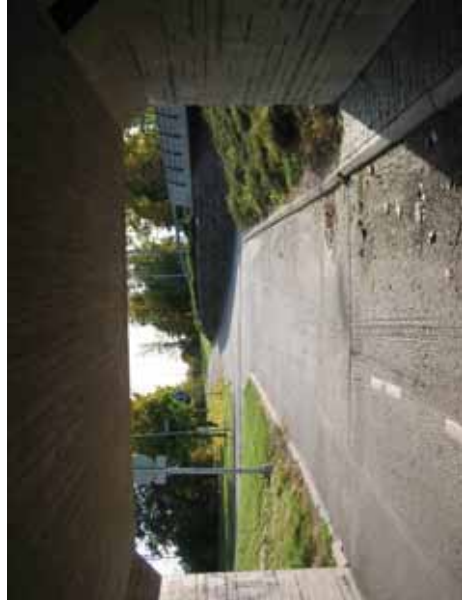
**Kuva 22.**  
Näkemä  
oikealle huono  
alitettaessa  
itäväylää.

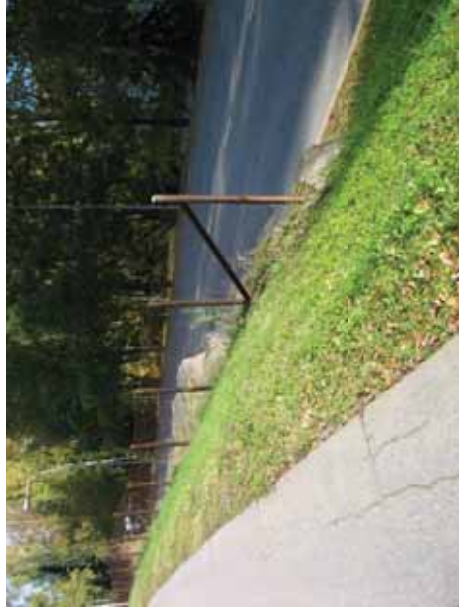
Yksityiskohta: ruosteinen aita; Kuva 56

**Kuva 56.**  
Yksityiskohta:  
ruosteinen aita  
Mellunkyläntiellä

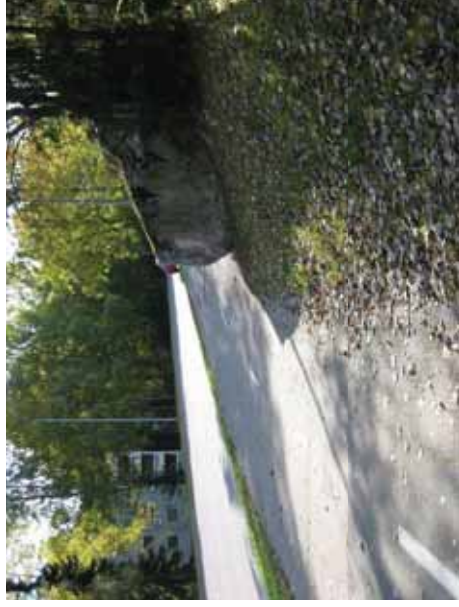
Yksityiskohta: siirtolohkare; Kuva 55  
YLLÄPITO: KIIREELLISYYS 2

**Kuva 55.**  
Yksityiskohta:  
siirtolohkare  
Mellunkyläntien  
kevyen liikenteen  
väylän  
tuntumassa.

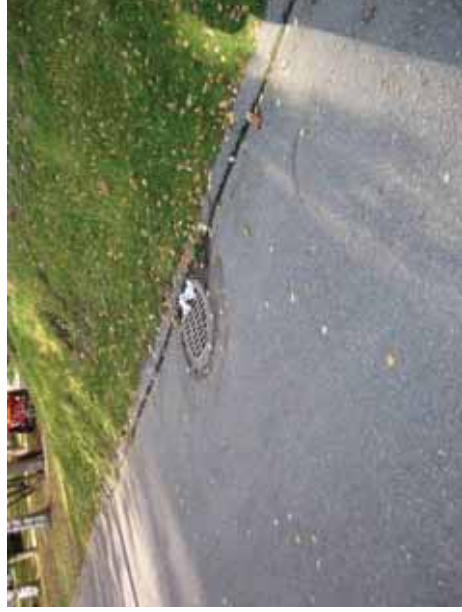
**Kuva 43.**  
Painumaa  
kaivon vieressä  
Mellunkyläntien  
kevyen  
liikenteen  
väylällä.

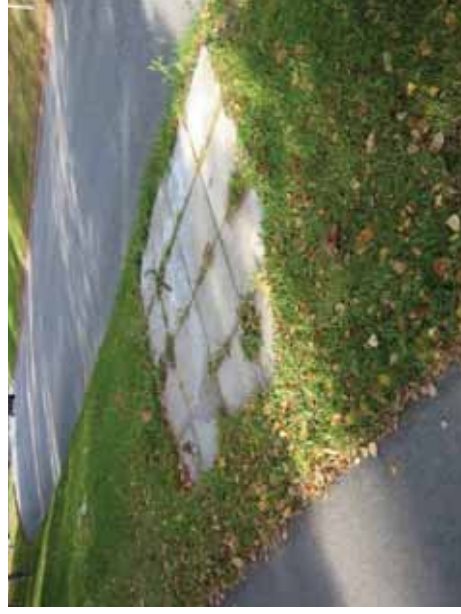
Yksityiskohta:  
betonilaattoja  
ja johto;  
Kuva 37

**Kuva 37.**  
Yksityiskohta:  
betonilaattoja ja  
johto  
Mellunkyläntien  
välikaistalla.

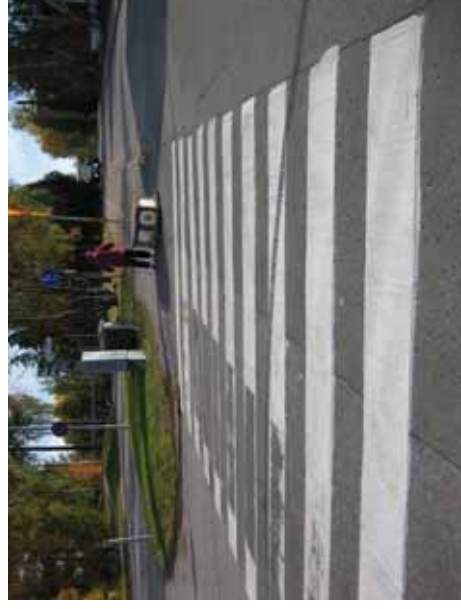
Yksityiskohta: liikennemerkki  
keskellä kevyen liikenteen  
väylää; Kuva 32  
YLLÄPITO: KIIREELLISYYS 1

**Kuva 32.**  
Liikennemerkki  
keskellä  
Mellunkyläntien  
kevyen  
liikenteen  
väylää.

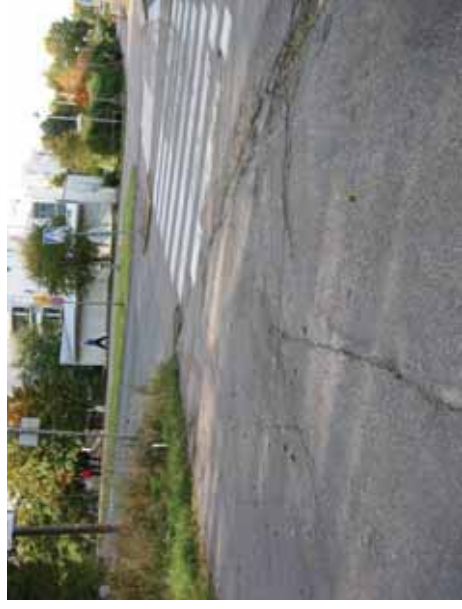
Epäsiisti päällysteen reuna,  
reunakivi puuttuu; Kuva 26

**Kuva 26.**  
Epäsiisti  
päälysteen  
reuna, reunakivi  
puuttuu  
Mellunkyläntieltä.

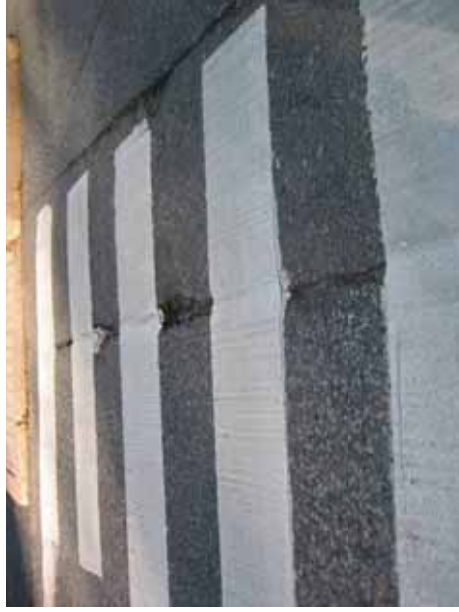
Yksityiskohta: huonosti  
viimeistely johtotyö; Kuva 27

**Kuva 27.**  
Huonosti viimeistelty johtotyö Mellunkylän-tiellä.

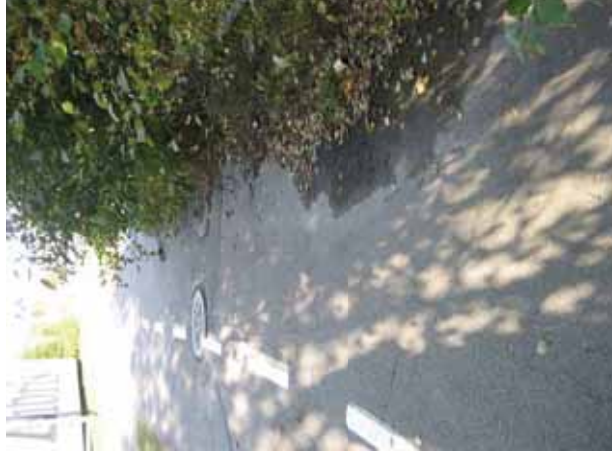
**Kuva 3.** Kaivot ylhäällä Kontulantien kevyen liikenteen väylällä.

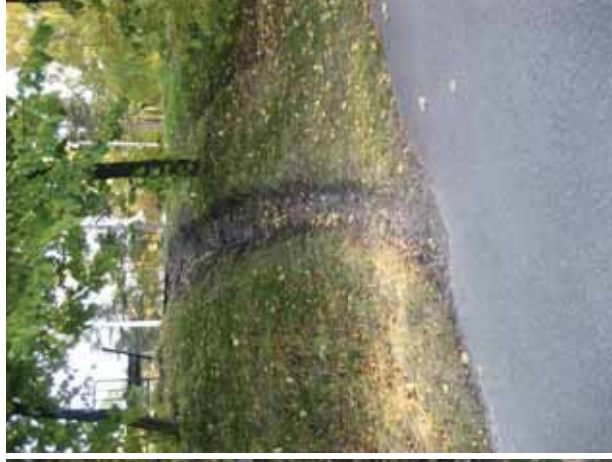
**Kuva 8.** Yksityiskohta: vedet valuvat oikopolkua pitkin Kontulantien kevyen liikenteen väylälle.

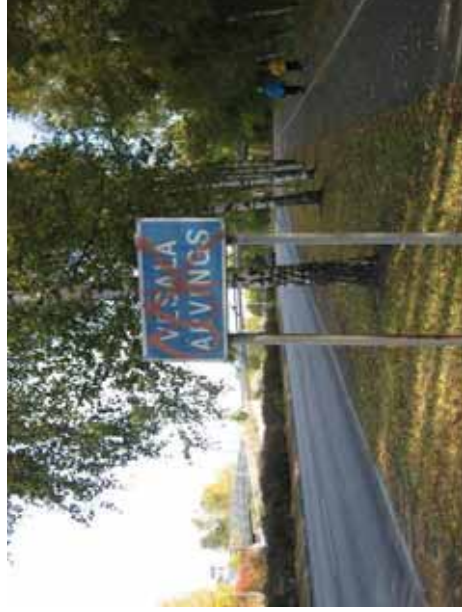
Yksityiskohta:  
töhritty kyltti;  
Kuva 16

**Kuva 16.**  
Töhritty kyltti Kontulanttiellä.

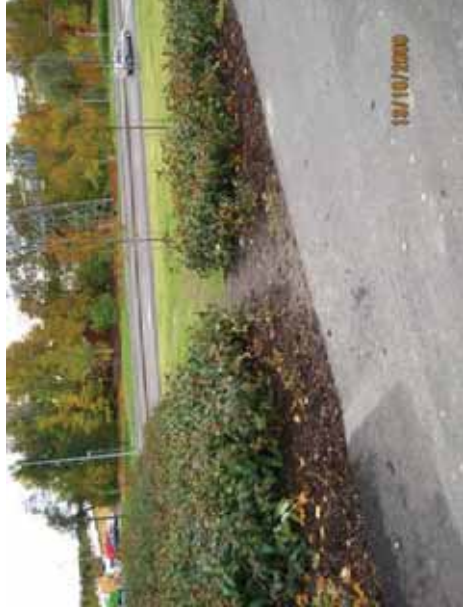
*Kuva 23. Oikaisemalla on syntynyt polku Mellunmäentieltä Itäväylän bussipysäkille. Katuvihreän inventointikartalla kuva nro 46.*

**Kuva 46.**  
Oikopolku  
Itäväylän  
liittymän  
tuntumassa

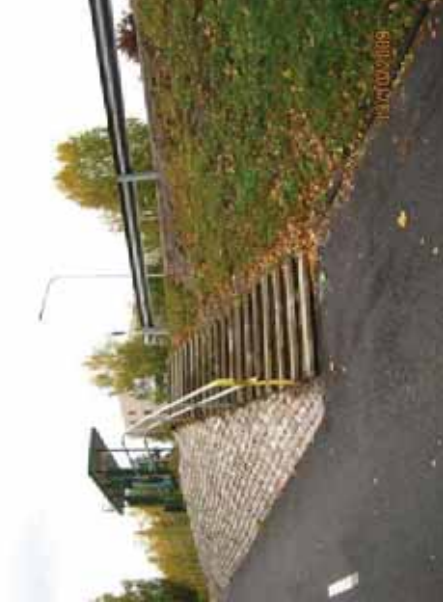
*Kuva 20. Portaiden materiaali on alkanut rapautua. Katuvihreän inventointikartalla kuva nro 38.*

Kuva 38  
Huonokuntoiset portaat

**Kuva 38.**  
Huonokuntoiset  
portaat

Varusteista ja kalusteista mainittakoon Mellunmäentiellä välillä Ounasvaarantie–Kaunispääntie muutamat vanhanmalliset kevyenliikenteen väylän valaisimet, jotka pitää vaihtaa (kuva 19) ja Saanatunturintien risteyksen tuntumassa olevalta bussipysäkiltä alikululle johtavat portaat (kuva 20), jotka joudutaan uusimaan muutaman vuoden päästä. Portaat on huomioitu myös Mellunmäen esteettömyyssuunnitelmassa.

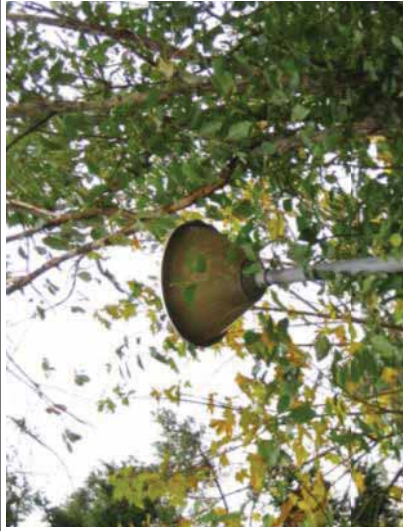
*Kuva 19. Kevyen liikenteen valaisimet ovat huonossa kunnossa. Katuvihreän inventointikartalla kuva nro 42.*

**Kuva 42.** Kevyen liikenteen väylän valaistusta, Mellunmäentie

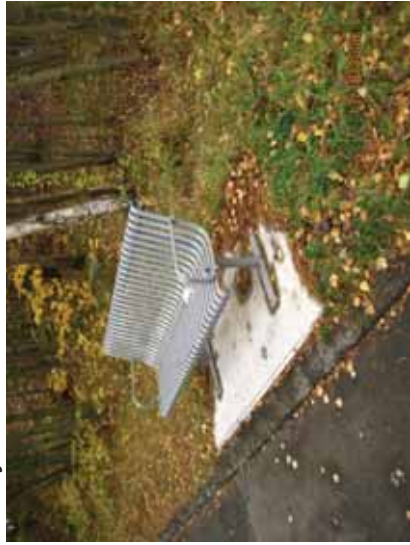
**Kuva43.** Uusi penkki, betonijalusta peittämättä. Mellunmäessä

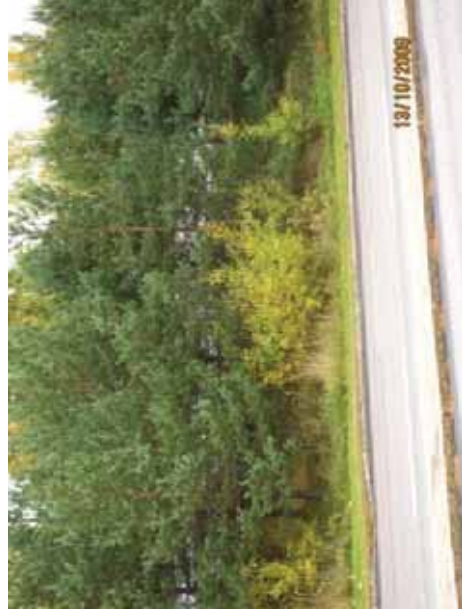
*Kuva 27. Suojaviheraluetta metron ja katualueen välissä Kontulantiellä Humikkalantien kohdalla. Katuvihreän inventointikartalla kuva nro 27.*

**Kuva 27.**  
Suojaviheralueet  
metroradan ja  
Kontulantien  
välissä

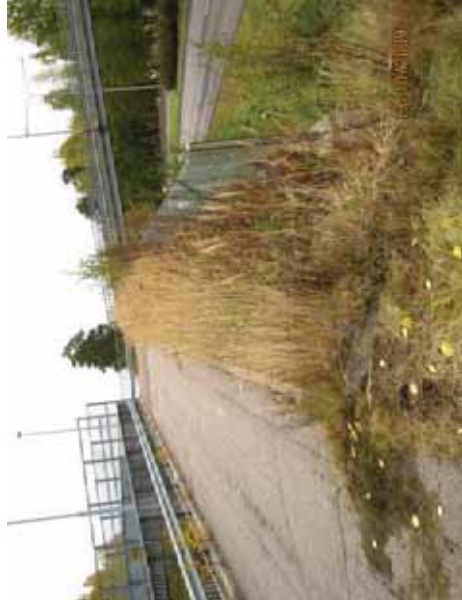
Kuva 22  
Hoitamaton välialue

**Kuva 22.**  
Hoitamaton  
välikaista,  
Kontulantie

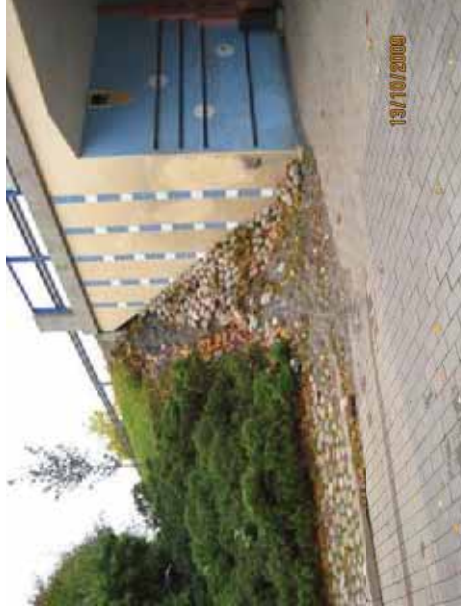
**Kuva 12.**  
Emännänpolun  
kiveys  
purkautunut

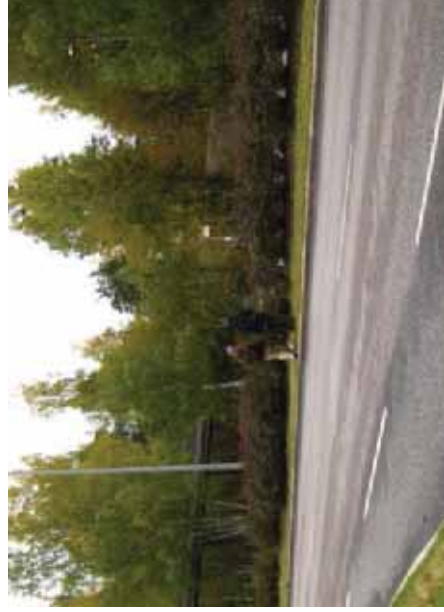
Kuva 23 ja 24  
Polku vaarallisessa kohdassa

**Kuva 23.**  
Vaarallinen  
oikopolku  
Kontulanttiellä

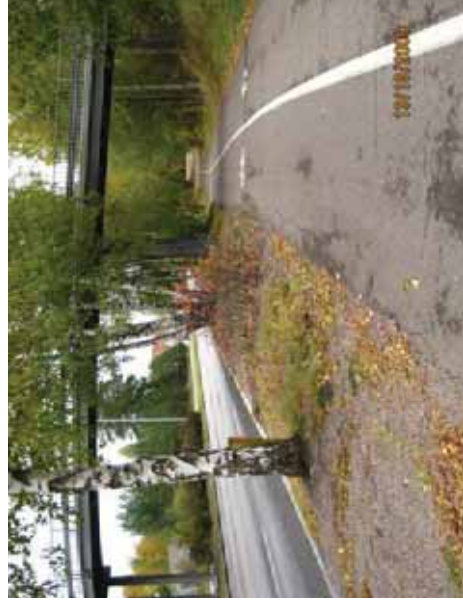
Kuva 21  
Pohjakasvillisuus  
on hävinnyt

**Kuva 21.**  
Pohjakkasvilli-  
suus on  
kadonnut,  
Kontulantie

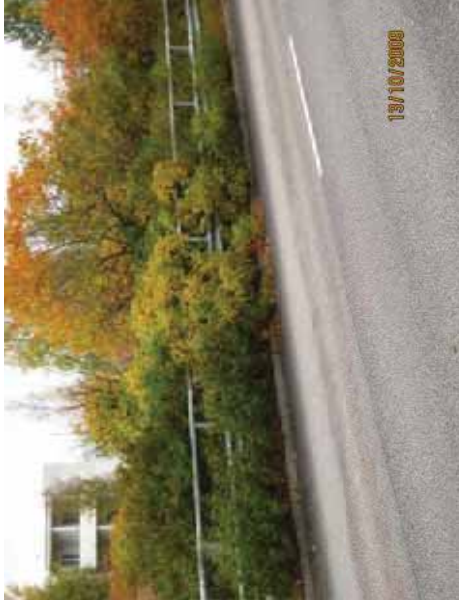
Kuva 19  
Kurturuusut  
kasvavat kadulle

**Kuva 19.** Kurturuusut kasvavat kadulle Kontulanttiellä

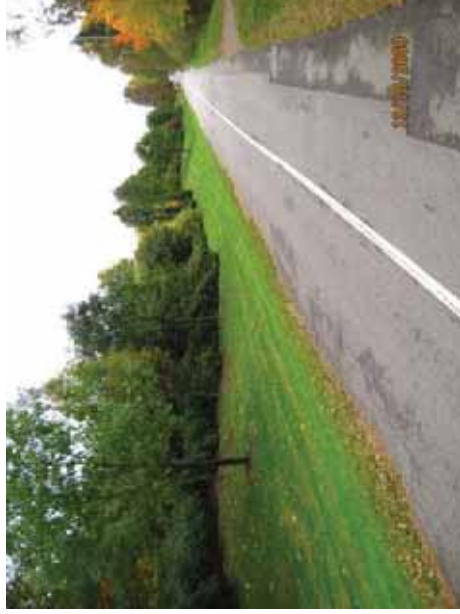
**Kuva 11.** Kevyen liikenteen väylää palvelutalon kohdalla

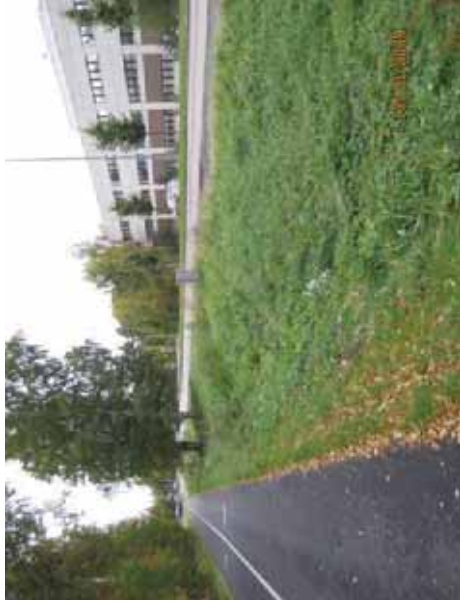
Kuva 3  
Rehevää  
heinikköä

**Kuva 3.** Valtoimenaan kasvavaa heinikkoa Kontulanttiellä

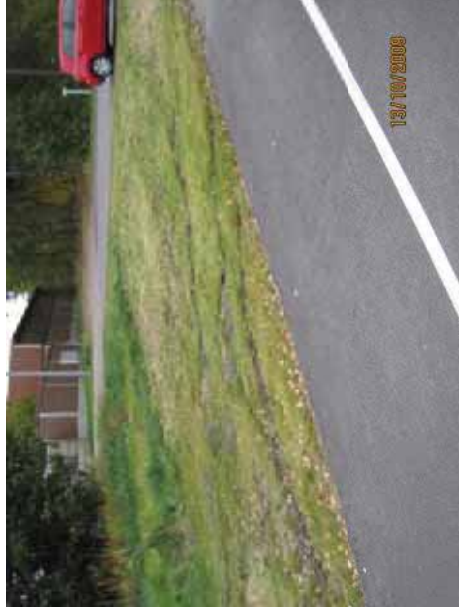
Kuva 1  
Hulevedet  
valuvat nurmelle

**Kuva 1.**  
Kadulta valuvat vedet ovat pilanneet nurmikon.

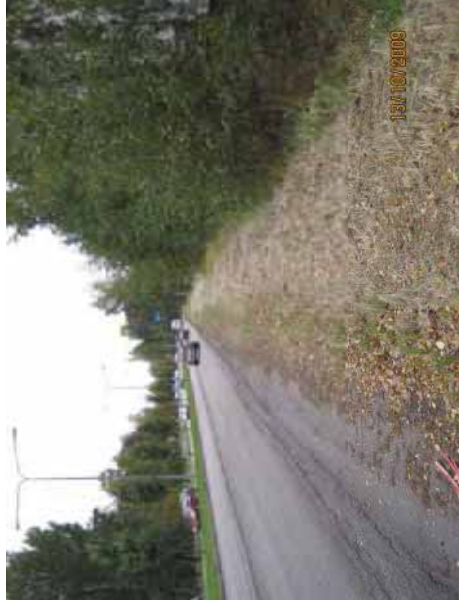
Kuva 7  
Tuhoutunutta nurmea  
INVESTOINTIKOHDE 1

**Kuva 7.**  
Tuhoutunutta katunurmea Kontulanttiellä

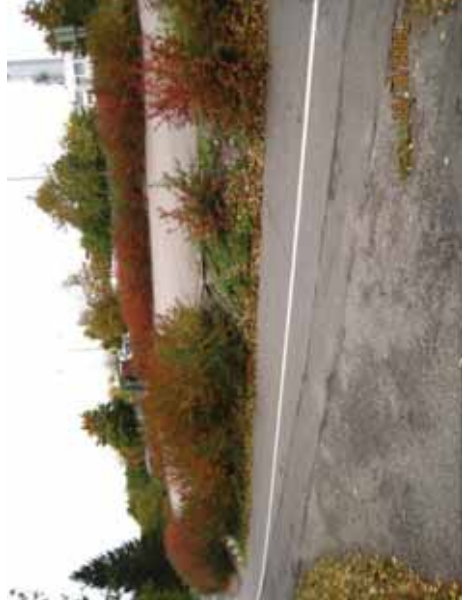
**Kuva 13.**  
Tallautunutta pensaikkoa P-alueen reunalla Kontulanttiellä
