TUTKIMUSRAPORTTI

Korjausrakentaminen

PÄIVÄYS	30.4.2014
PROJEKTI	Rakenne- ja kosteustekninen kuntotutkimus, haitta-ainekartoitus
TILAAJA	Helsingin Kiinteistövirasto, Tilakeskus
KOHDE	Louhentie 3, Helsinki, Yhtenäiskoulu

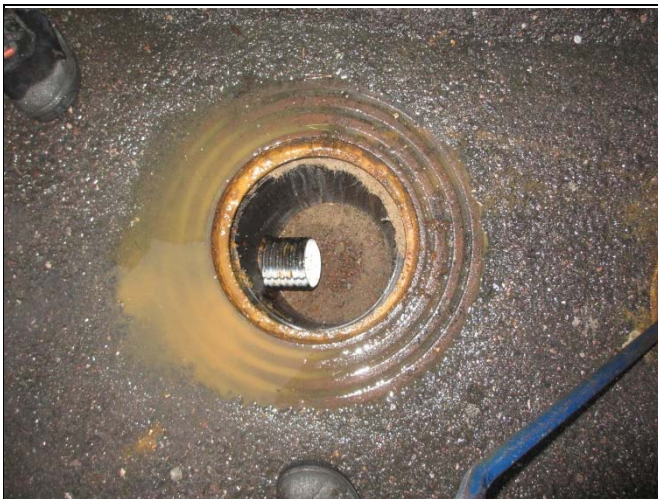
Salaojaputki lähellä maanpintaa

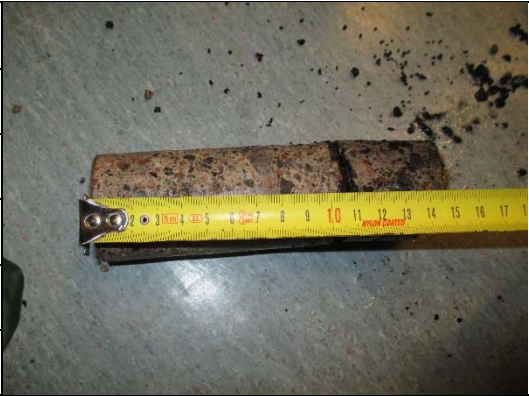
Rakenneavaukset RA-01, RA-02, RA-05 (AP1), kuivatila		
Mitta (mm)	Rakenne, materiaali

muovimatto / linoleumlaatta	
100 – 130	betonilaatta	
2 – 3	vedeneriste, sively	
40 - 70	betonilaatta	
-	hiekkatäyttö

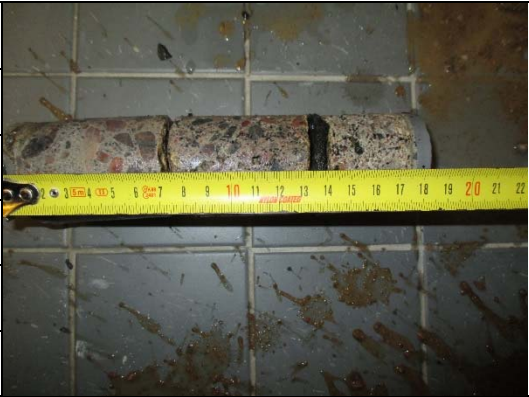
Rakenneavaus RA-03, märkätila (AP2)		
Mitta (mm)	Rakenne, materiaali

8	keraaminen laatta	
40	betonilaatta	
5	vedeneristys, kermi	
65 + 70	betonilaatta, kerroksellinen	
-	hiekkatäyttö

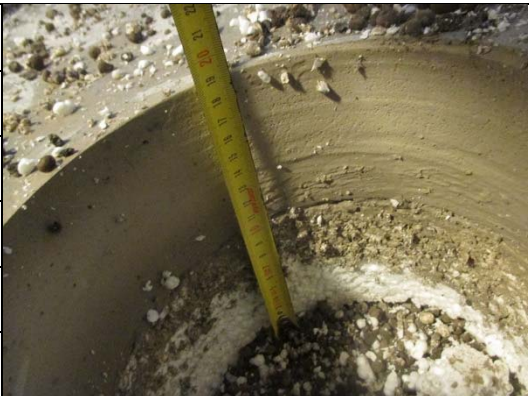
Rakenneavaukset RA-04, RA-21 (AP3 rakennuksen länsipuolella olevat ulkonevat osuudet)			
Mitta (mm)	Rakenne, materiaali

2	linoleumlaatta		
85	betonilaatta		
100	polystyreeni (styrox)		
>200	karkea sora / sepeli

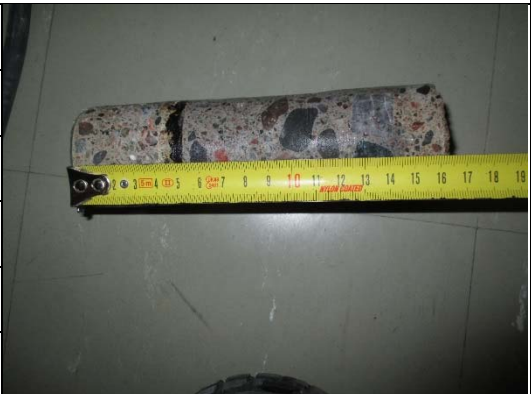
Rakenneavaukset RA-07 (AP5)

Mitta (mm)	Rakenne, materiaali	
	linoleumlaatta	
50	betonilaatta	
2 – 3	vedeneriste, sively	
110	betoni	
-	hiekkatäyttö

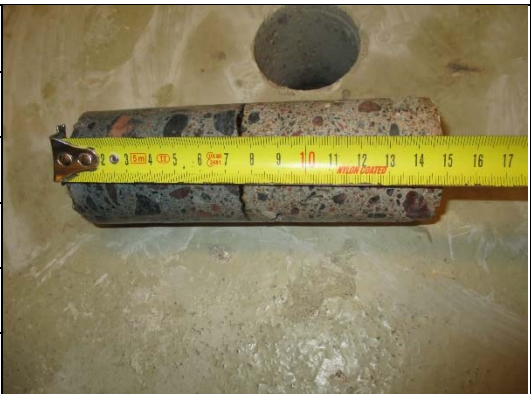
Rakenneavaukset RA-08 ja RA-09 (AP6)

Mitta (mm)	Rakenne, materiaali	
65 – 75	maalattu betonilaatta	
1	vedeneriste, sively	
75	betonilaatta	
-	hiekkatäyttö

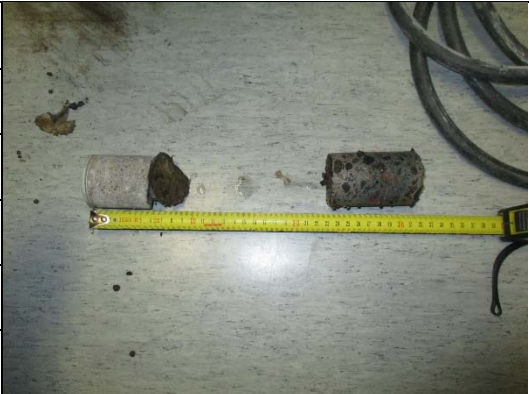
Rakenneavaus RA-11, kuvaamataidon luokka (AP7)		
Mitta (mm)	Rakenne, materiaali	
2	muovimatto

60	betonilaatta	
-	rakennuspaperi, erotuskaista	
170	lecasora	
2	vedeneriste, sively	
85	betonilaatta

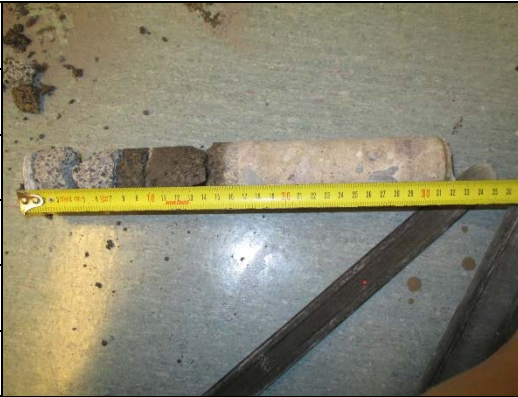
Rakenneavaukset 12 ja 13	
Mitta (mm)	Rakenne, materiaali
160	maalattu betoni
160	leca
5	bitumikermi
	muovinen patolevy

Vastaava rakenne havaittiin lisäksi kosteusmittausten yhteydessä taukokuonetilassa

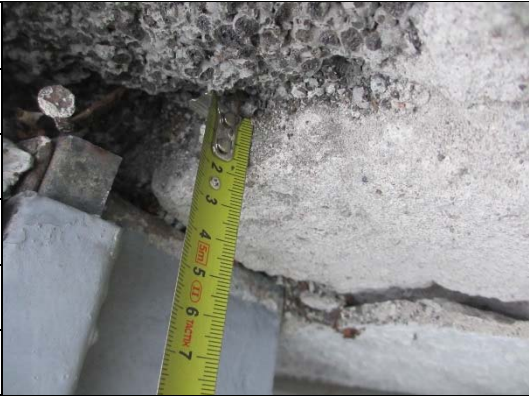
Rapattu julkisivu (pintarakenteet todennettu osin näytteenottojen 3 kpl yhteydessä)	
Mitta (mm)	Rakenne, materiaali
16 – 25	rappaus
-	lecaharkko

Rappausverkkoa on havaintojen mukaan käytetty vain paikallisesti

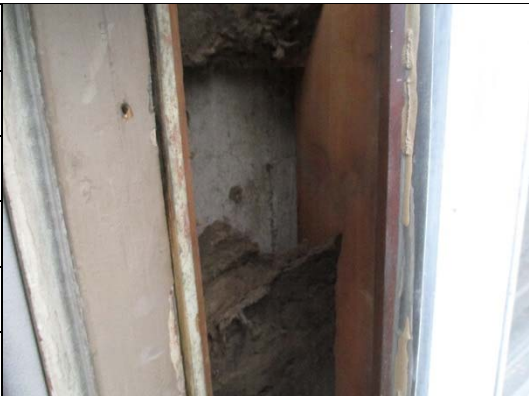
Ikkunoiden välinen ulkoseinä osuus (yläpihalla itään)	
Mitta (mm)	Rakenne, materiaali
0,5	maalattu kuparipelti (reunalla verhoulaudat ovstavn asennettuna)
50 + 50	kovavilla (mahd. puukuitu)
-	betonipilari

Avauskohdalla oli havaittavissa alkuperäinen maalattu puukarmi

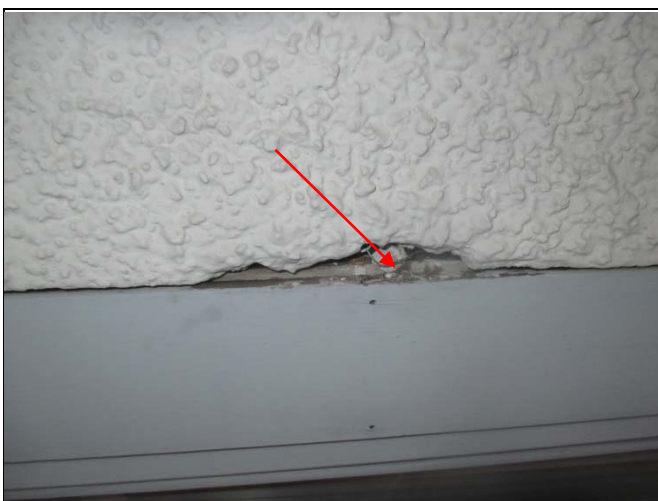
Rappausverkko havaittiin vain yksittäisillä alueilla

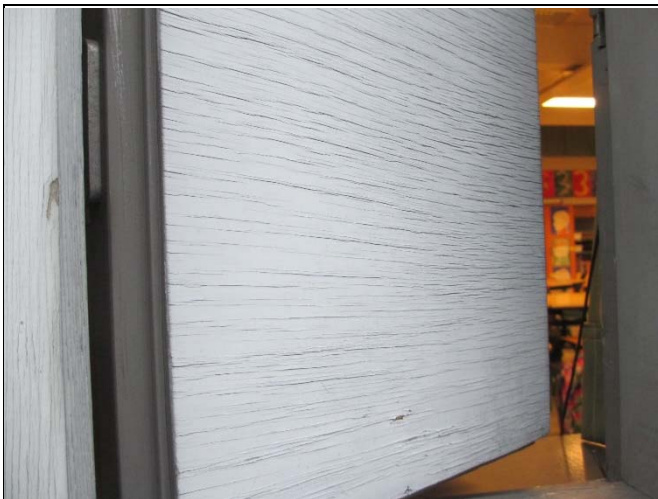
Tuuletusluukun haristumaa

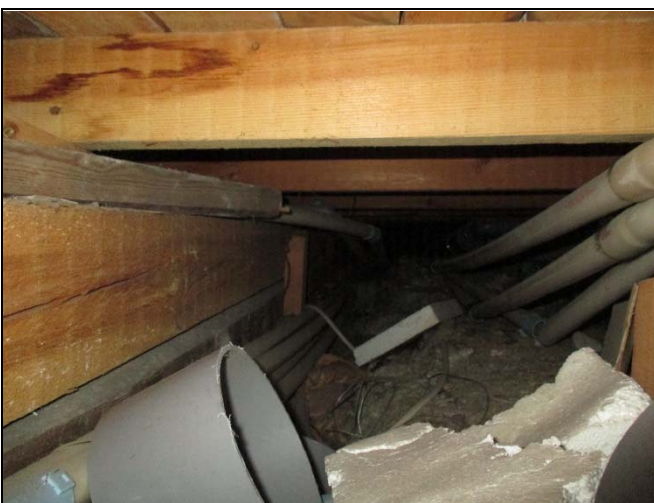
Rakennusjätettä, peltikatto-osuus

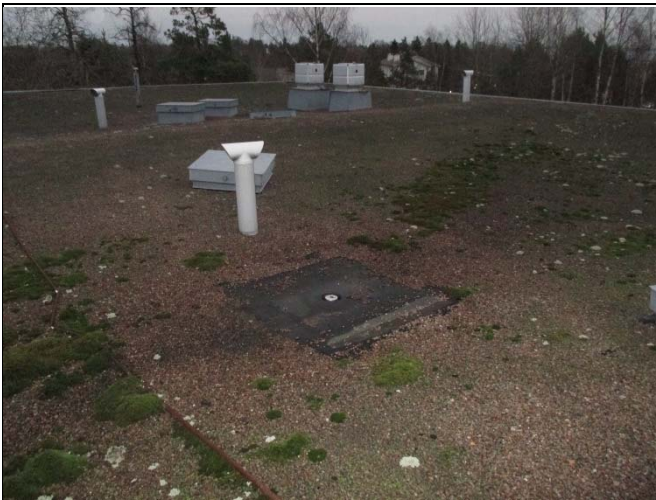
Liikuntasalin vanha vesikate

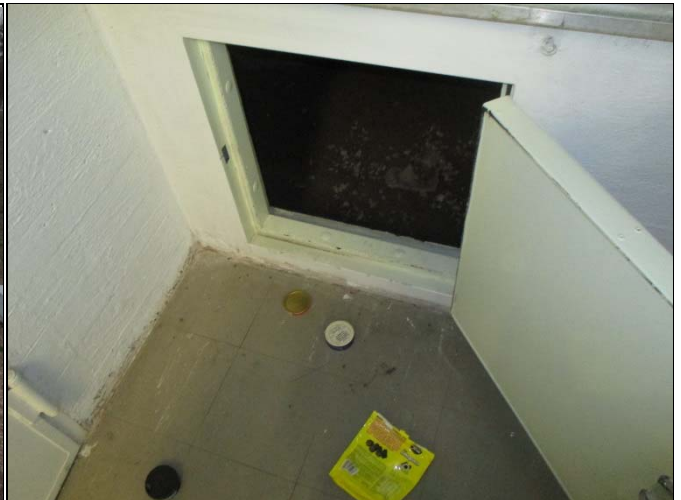
linoleumlaatta, lattia

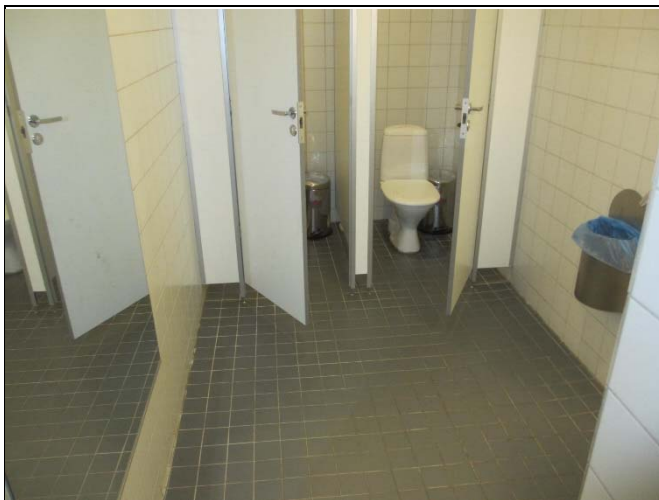
- tilojen yleiskunto vaihtelee, mutta on pääosin tyydyttävä/välttävä
- lattioiden pintamateriaaleissa kunnan ja tartunnan puutteita
- lattiasaumojen halkeilua ja liitosten epätiiveyttä
- seinärakenteiden saumojen halkeilua sekä mikrobikasvustoa
- osassa tiloista selvästi kohonneita pintakosteusarvoja sekä seinissä että lattioissa
- kynnysrakenteissa ei tulvaestettä (korjaus alle 15 mm), etenkin pääosassa wc-tiloja
- kaikissa wc-tiloissa ei ole lattiakaivoa

Yleiskuva wc-tilasta

Märkätilojen heikentyneestä kunnosta ja tulevan korjauksen luonteesta johtuen, on suositeltavaa uusia märkätilojen rakenteet kauttaaltaan nykymääräysten mukaisiksi. Kaikkiin wc-tiloihin suositellaan asennettavan lattiakaivo ja vedeneristystä kauttaaltaan (vrt. märkätila) suositellaan harkittavan.

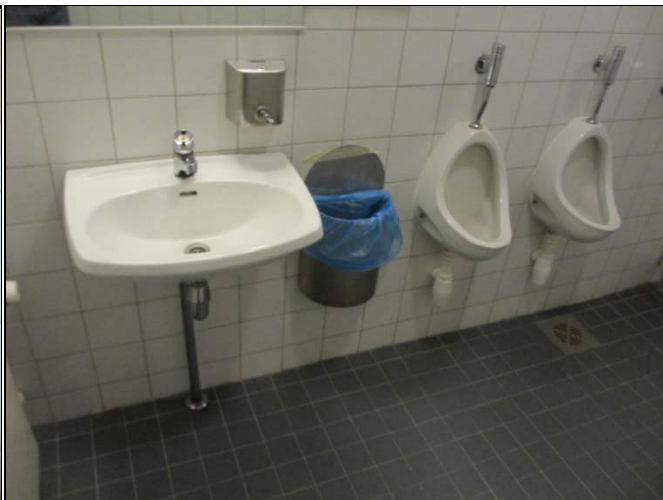
Wc-tilan kalusteita

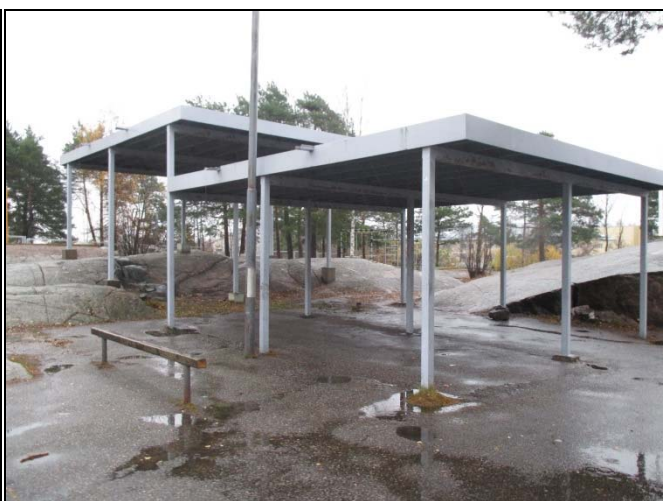
Havainnot katoksista mukailevat vesikatto-osuuksia. Sisäänkäyntien kattorakenteet suositellaan uusittavan muun peltikatto-osuuden yhteydessä. Erillisen katoksen teräsrakenteissa on paikoin maali- ja korroosiovaurioita. Katoksen teräsrakenteille suositellaan korroosionestomaalausta peruskorjauksen yhteydessä

Erillinen katos
