# Kuntoarvio

As Oy Malmin Raitti 3  
Malmin Raitti 3  
00700 Helsinki

Tarkastuspäivä  
13/02/2025

Tämä kuntoarvioraportti on tehty Sustera Groupin toimesta kiinteistössä tehdyn tarkastuksen perusteella. Kuntoarvio on laadittu toimitilakiinteistöjen kuntoarvion suoritusohjetta (RT 103097) noudattaen.

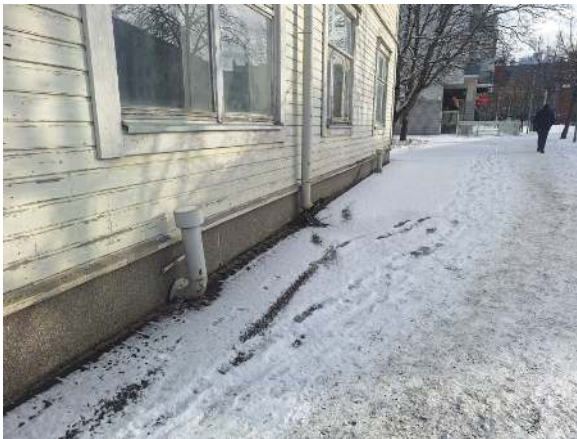
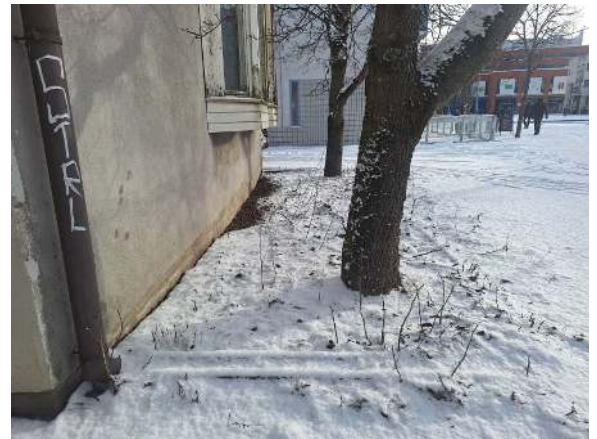
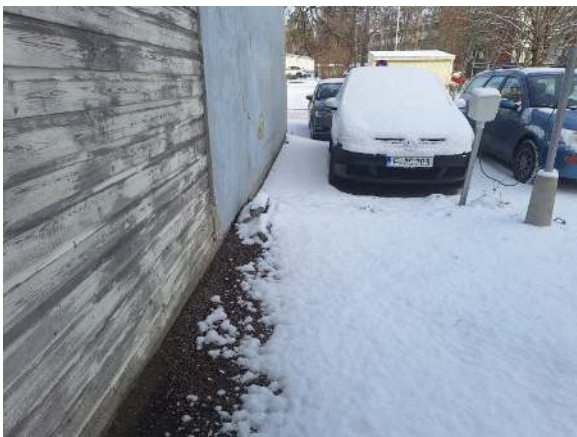
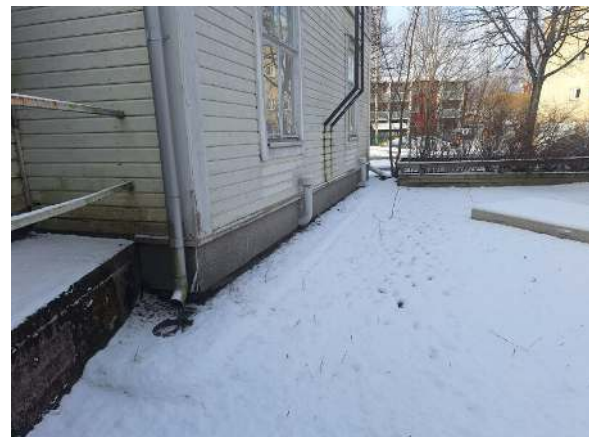
2. Vierustaa.

3. Vierustaa.

4. Vierustaa.

5. Vierustaa.

- Perustuksien kuivatus järjestelmien peruskorjaus (salaojat, sadevedet, perusmuurin vedeneriste, kapillaarikatkot)

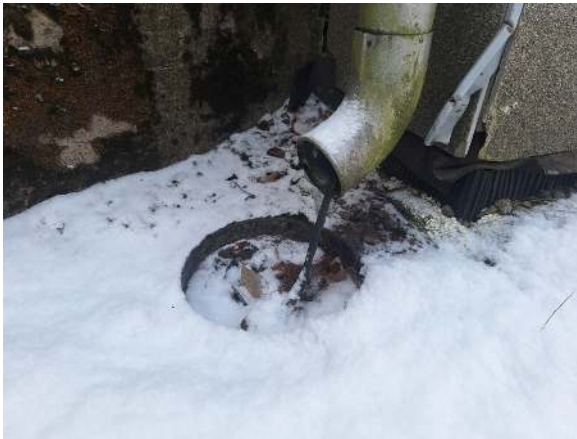
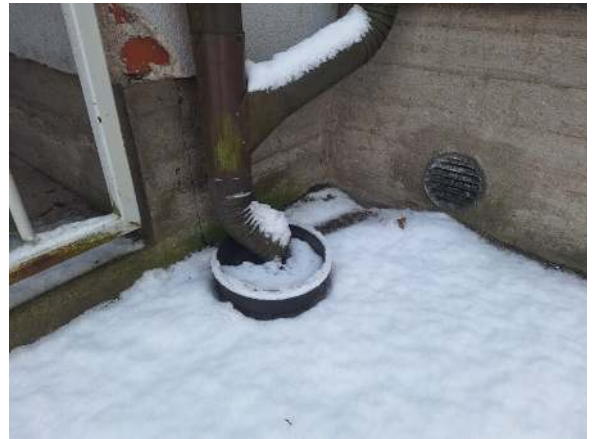
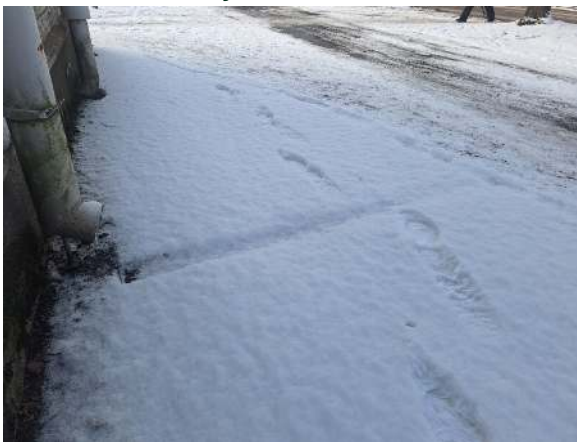
6. Kattovesien ohjausta.

7. Kattovesien ohjausta.

8. Kattovesien ohjausta.

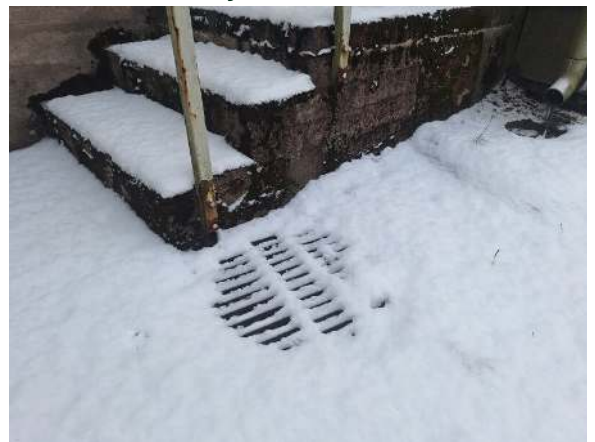
9. Pintavesien ohjausta.

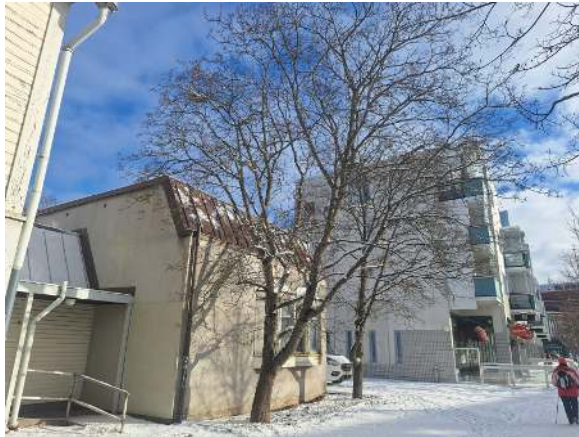
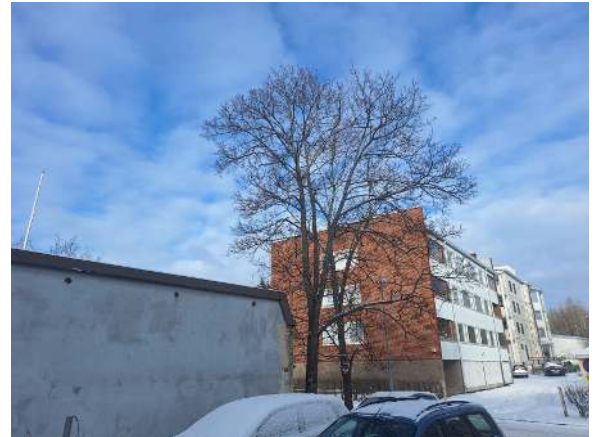
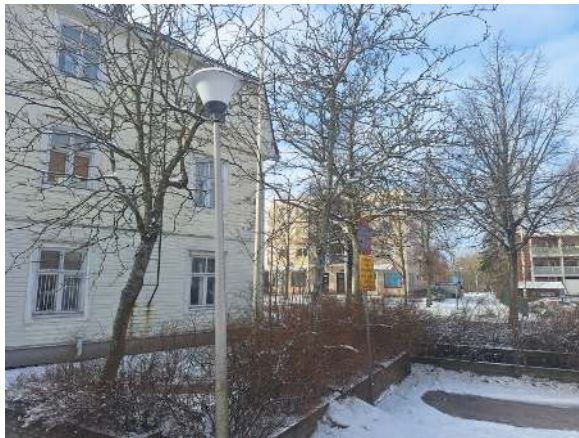
Vierustoilla on kasvillisuutta ja puita. Kukkapenkit ja kasvit lisäävät rakenteiden kosteusrasitusta, heikentävät kuivumista ja puiden juuret saattavat tukkia salaojia. Vierustoilla seinärakenteiden välittömässä läheisyydessä kasvava kasvillisuus suositellaan poistamaan sekä suorittamaan lähellä kasvavan puuston harvennuksia, tarvittavin osin.

10. Puustoa.

11. Puustoa.

12. Puustoa.

- Kasvillisuuden poisto seinustoilta.

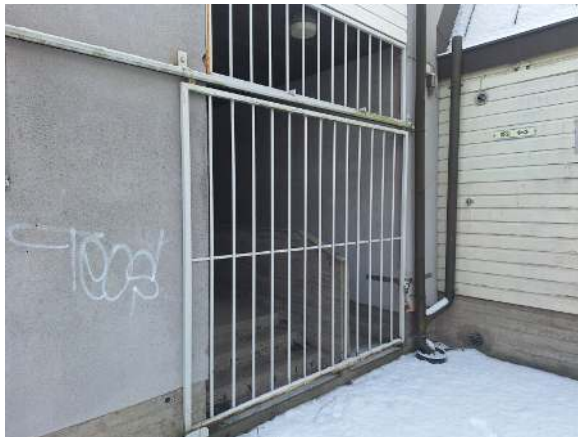
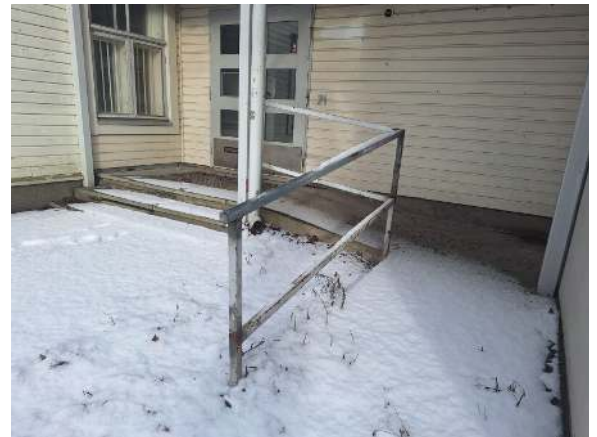
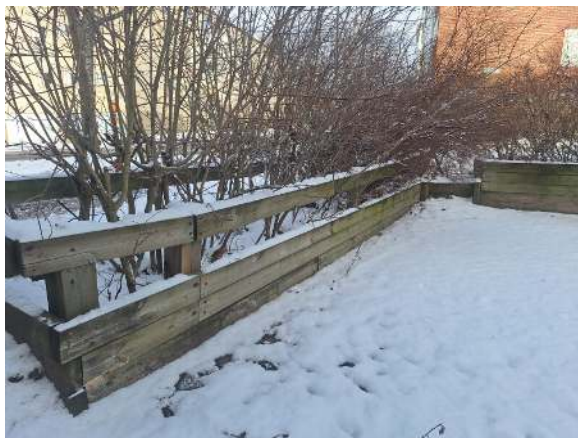
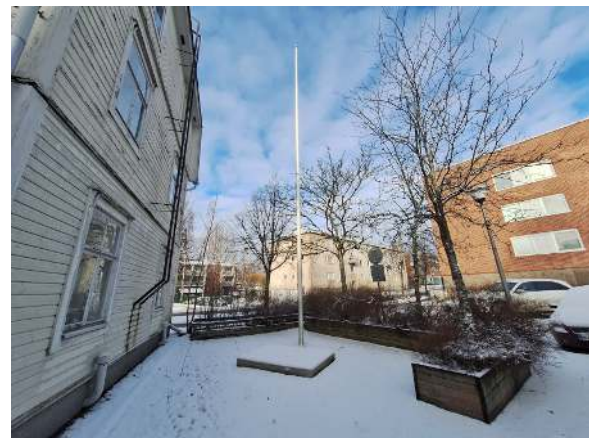
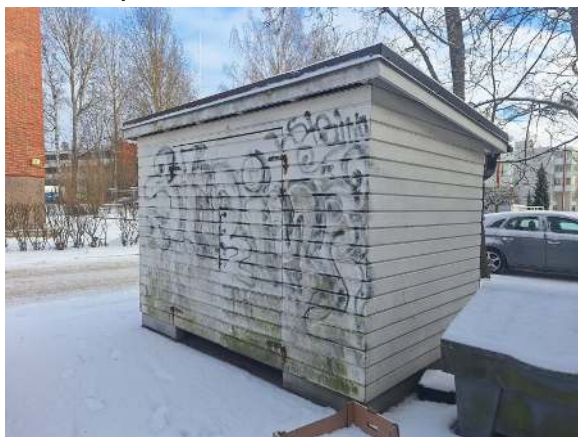
17. Pihan teräsrakenteita.

18. Pihan teräsrakenteita.

19. Pihan puurakenteita.

20. Aluevarusteita.

- Aluevarusteiden uusiminen peruskorjauksen yhteydessä.

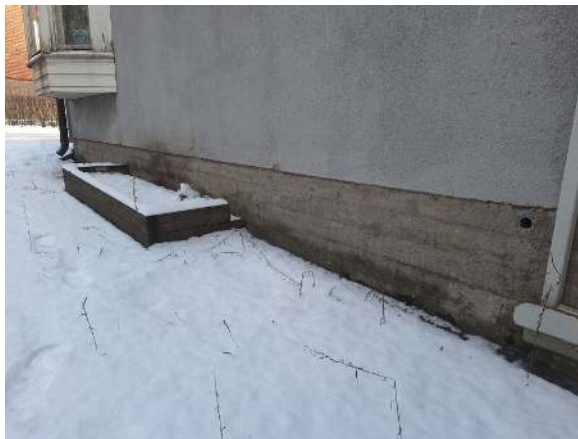
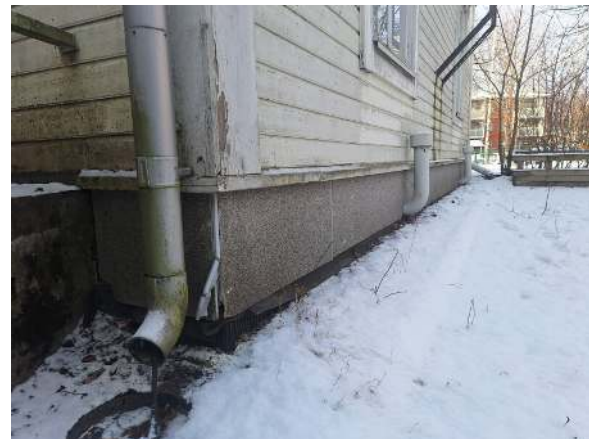
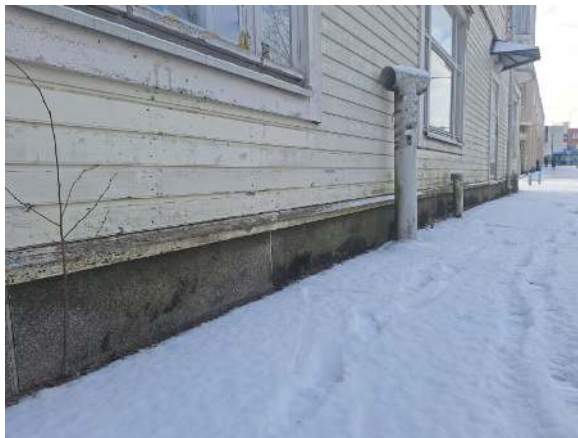
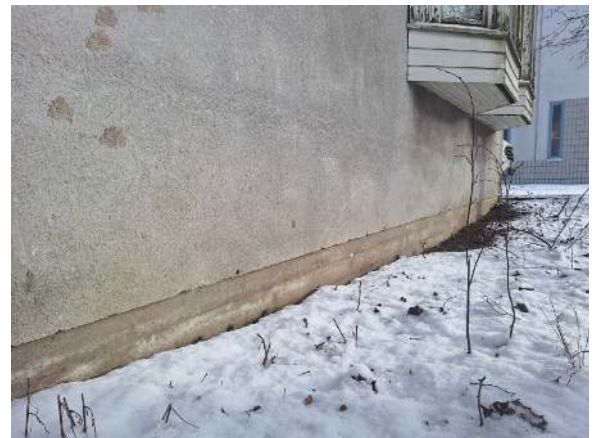
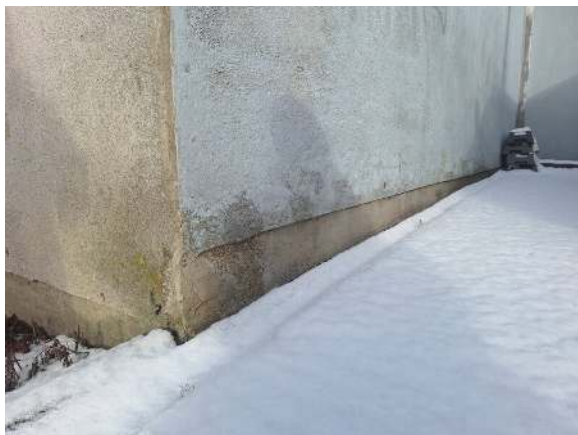
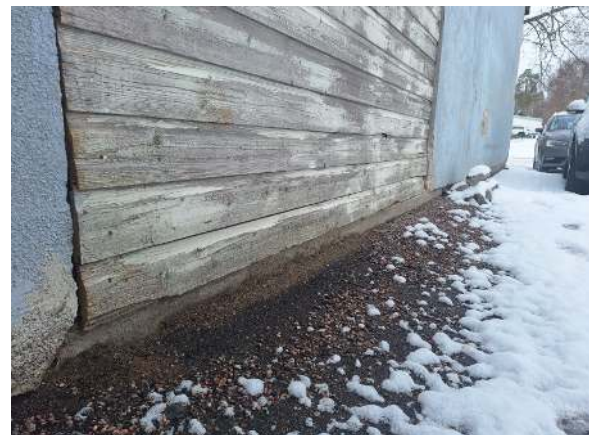
22. Kuva sokkelista.

23. Kuva sokkelista.

24. Kuva sokkelista.

25. Kuva sokkelista.

26. Kuva sokkelista.

27. Kuva sokkelista.

- Perustusrakenteiden kunnostaminen.

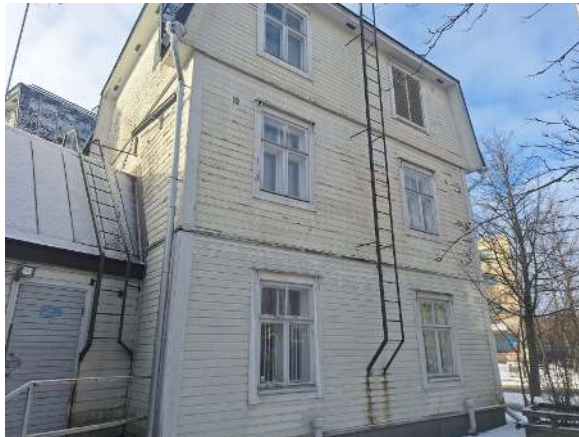
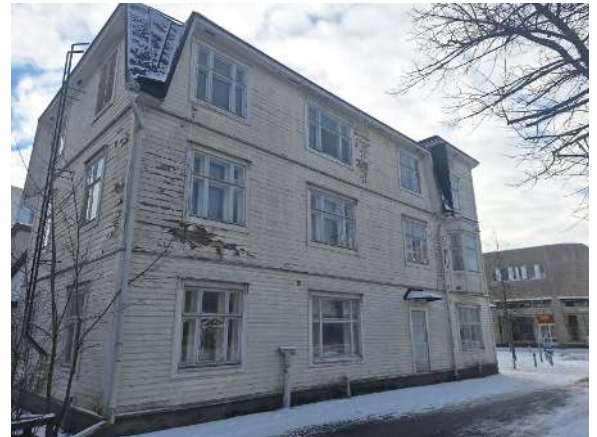
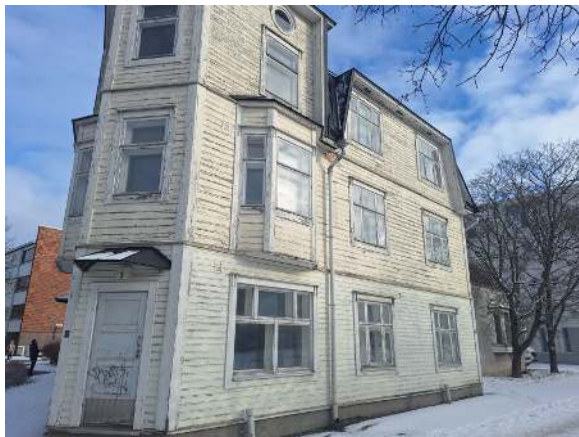
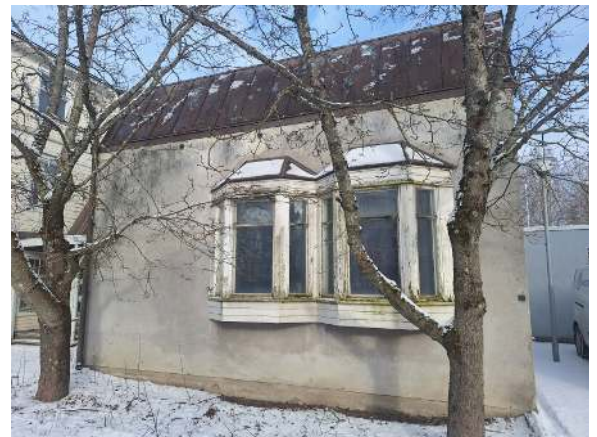
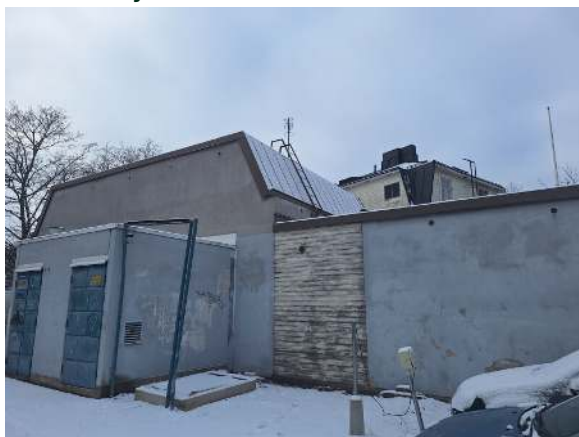
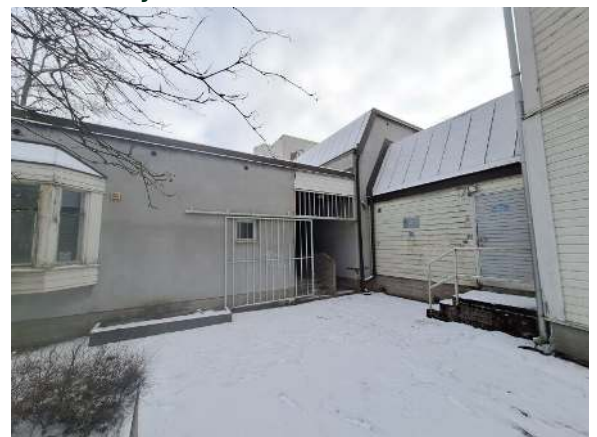
Julkisivuverhous on huonokuntoinen ja käyttöikänsä päässä. Lautaverhouksessa on havaittavissa eri asteisia vaurioita, jotka todennäköisesti ulottuvat rakenteen toteutustapa huomioiden ulkoseinärakenteeseen asti. Lautaverhous on toteutettu tuulettumattomana rakenteena. Rapatulla osuudella julkisivut ovat huonokuntoisia ja peruskorjauksen tarpeessa.

31. Kuvaa julkisivuista.

32. Kuvaa julkisivuista.

33. Kuvaa julkisivuista.

34. Kuvaa julkisivuista.

35. Kuvaa julkisivuista.

36. Kuvaa julkisivuista.

- Ulkoseinärakenteiden ja julkisivujen peruskorjaus.

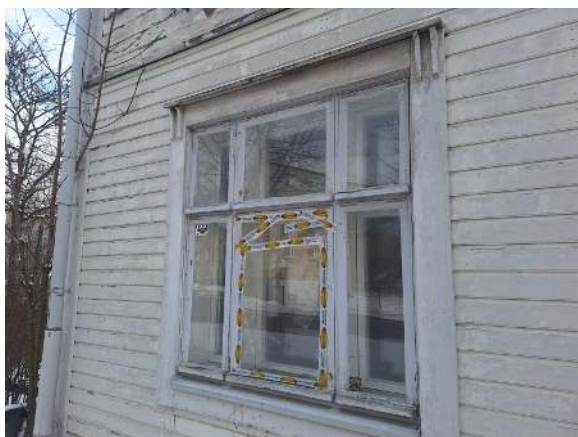
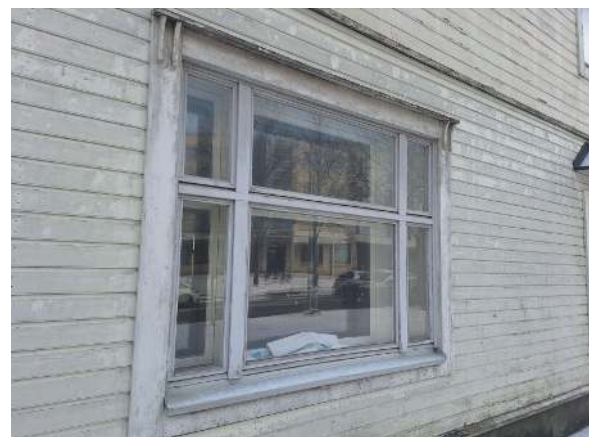
Ikkunat ovat huonossa kunnossa, niissä esiintyy lahovaurioita ja maalipintojen kulumaa ja hilseilyä. Ikkunat suositellaan uusimaan. Ikkunoiden rakenneliittymien kautta on päässyt kosteutta ulkoseinärakenteisiin. Vesipeltien kallistukset ovat riittävät ja niiden kunto on tyydyttävä.

41. Ikkuna ulkopuolelta.

42. Ikkuna ulkopuolelta.

- Ikkunoiden uusiminen.

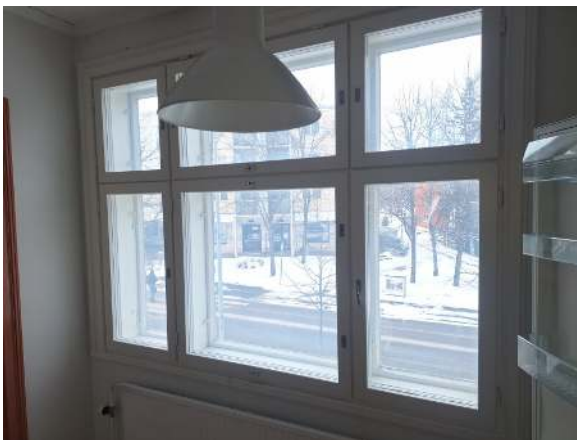
45. Valokuvaa ikkunasta.

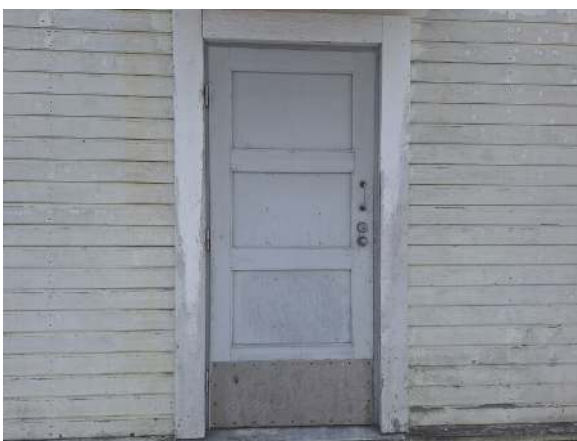
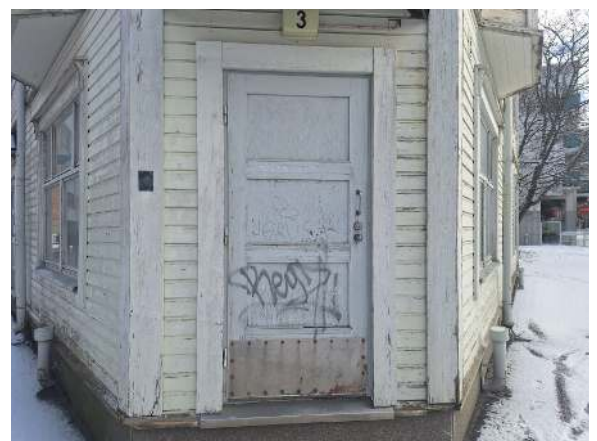
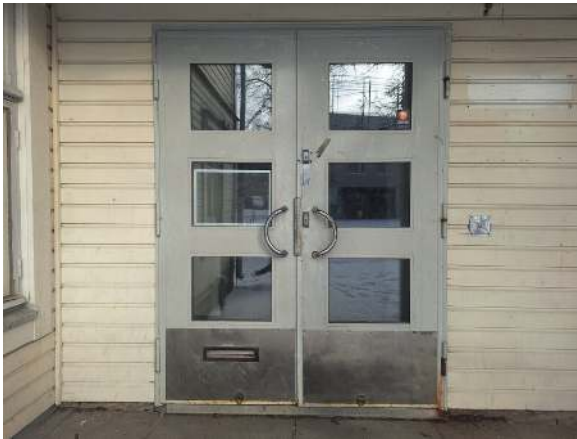
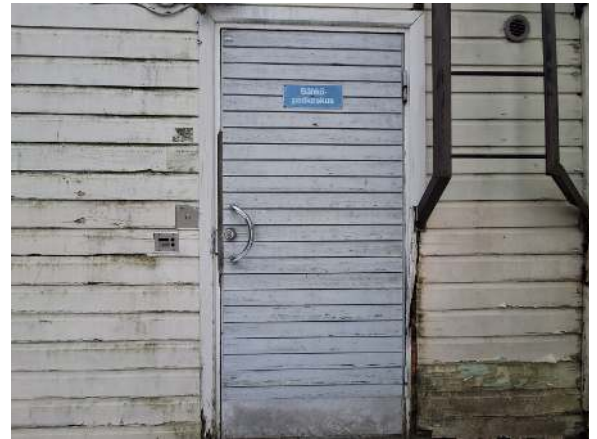
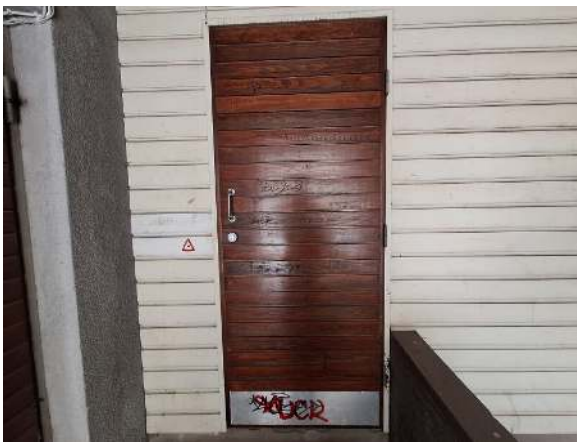
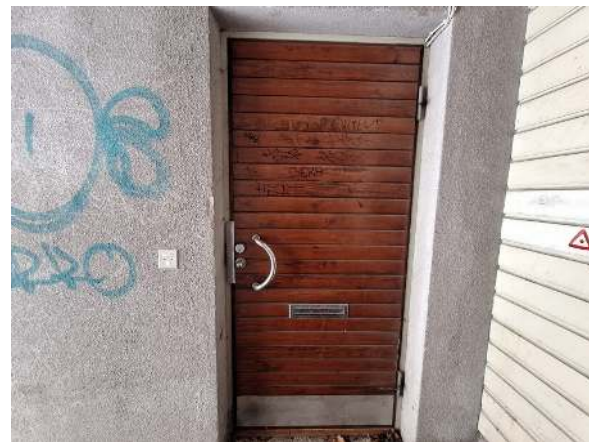
Ulko-ovissa havaittiin epätiiveyttä, käyntiongelmia sekä puuosien vaurioita. Ovet suositellaan uusimaan.

- Suositellaan ulko-ovien uusimista.

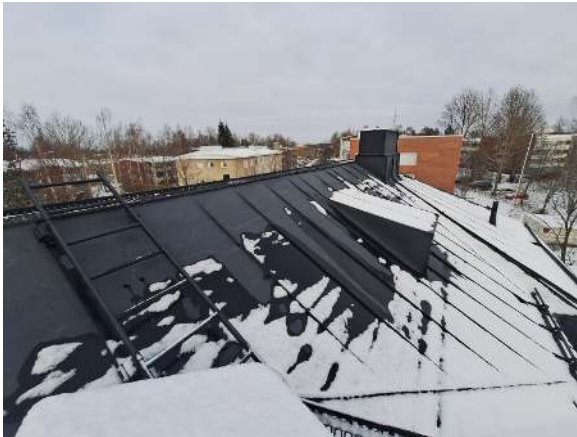
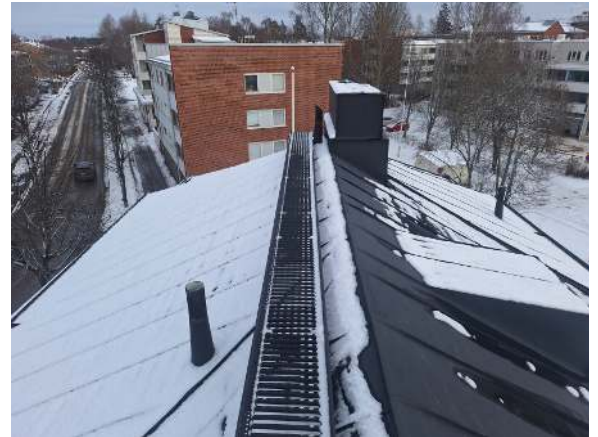
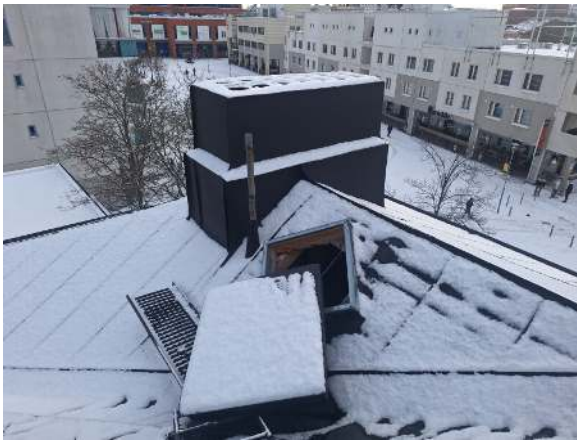
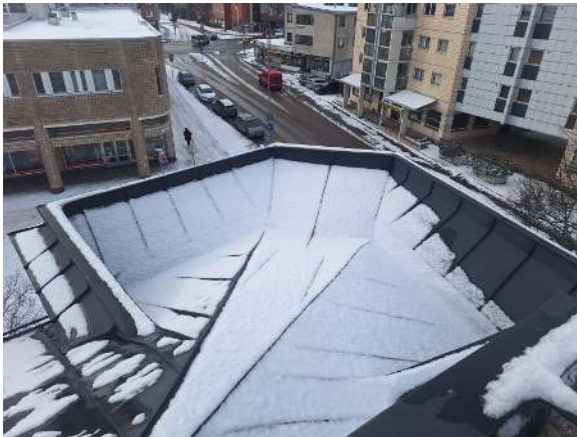
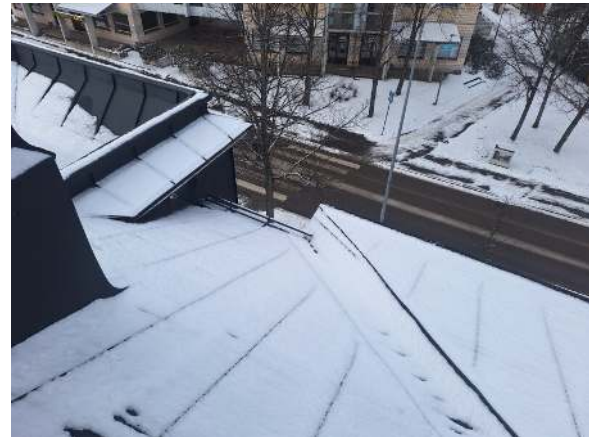
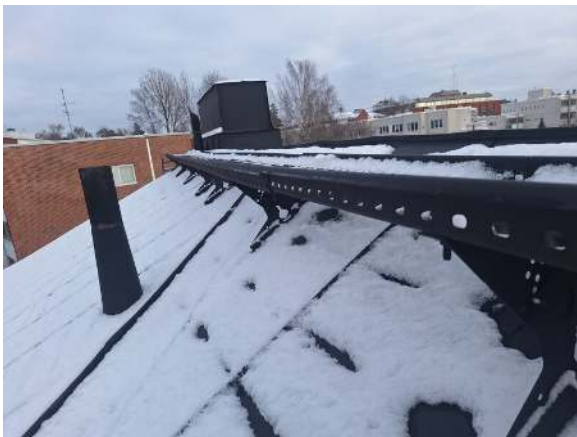
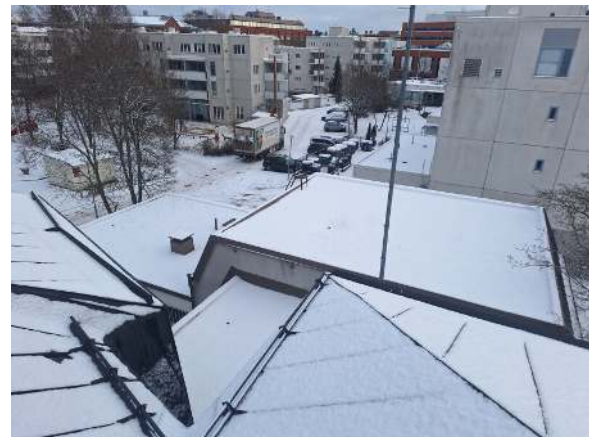
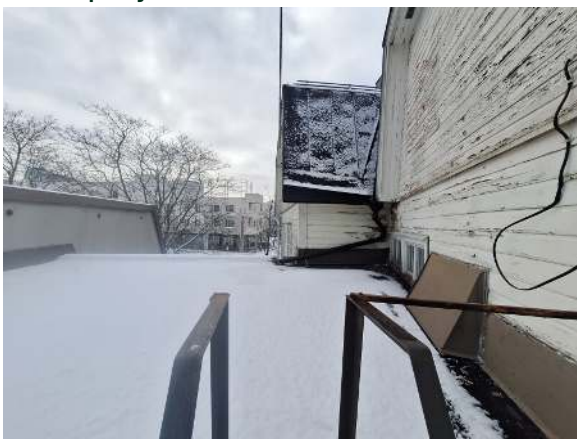
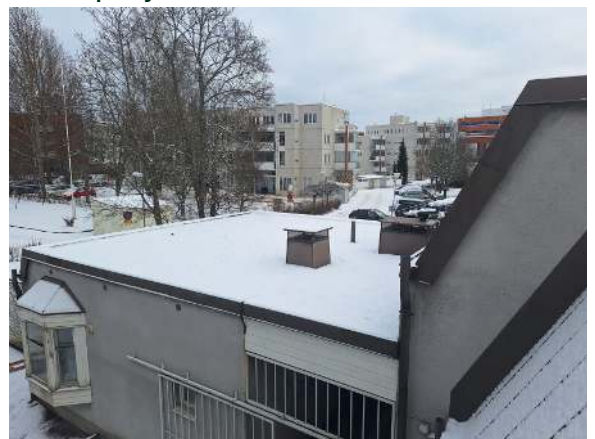
Katteiden alla ei ole aluskatetta, jolloin yläpohjarakenteisiin muodostuu kosteusvaurioriski. Katolla on vesikattovarusteita, kuten kulkusiltoja ja lumiesteitä.

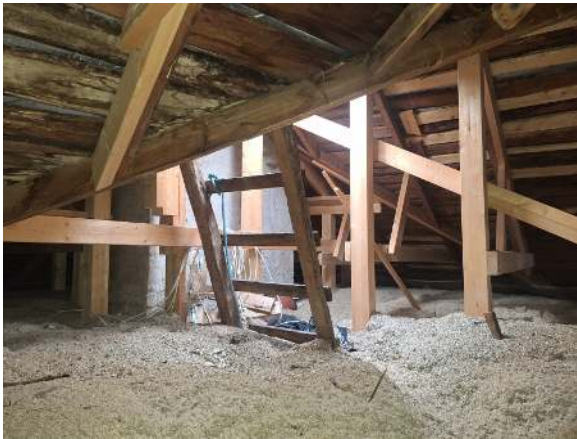
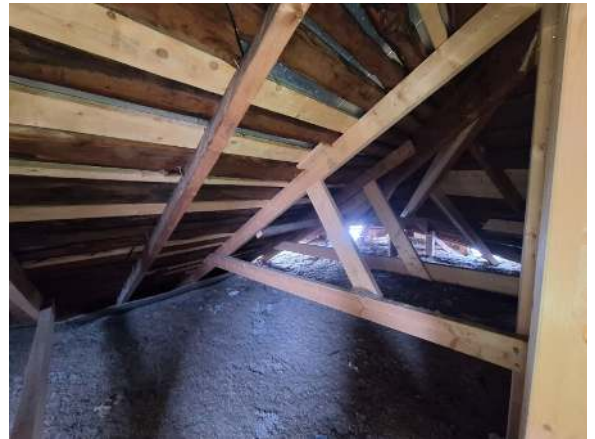
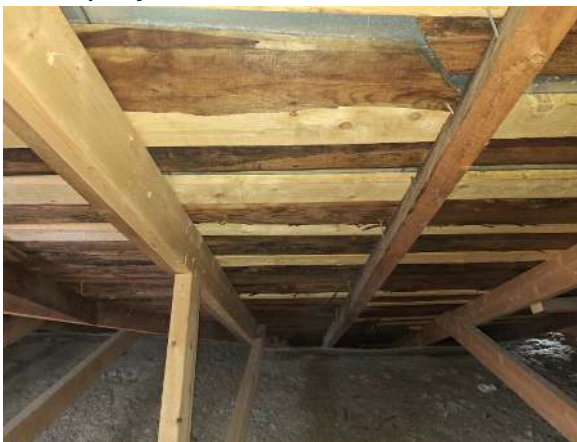
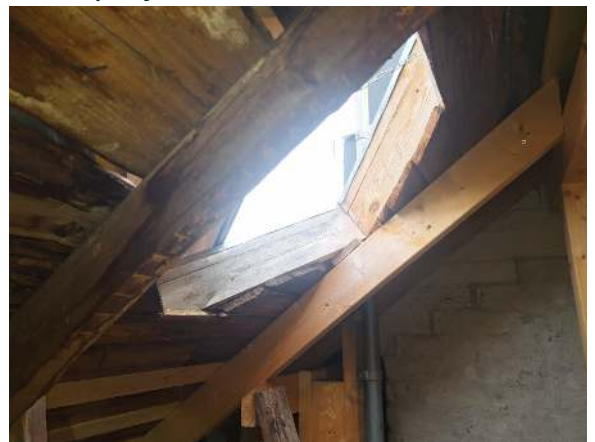
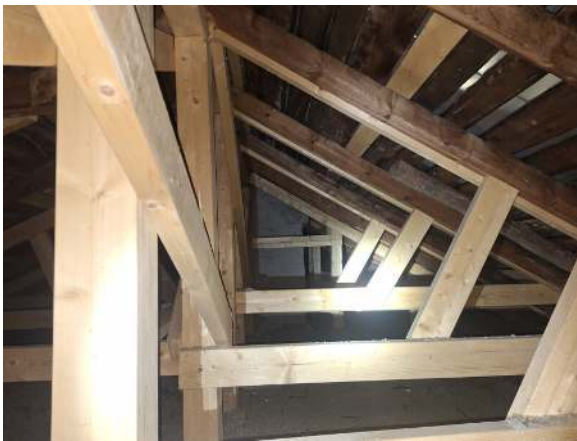
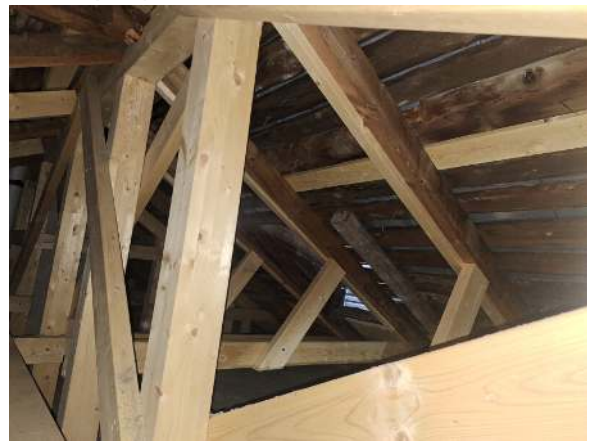
Vesikaton kattokannattajia on lisätty / uusittu. Yläpohjassa useita vuotojälkiä, jotka viittaavat vanhoihin vesikattovuotoihin. Piipun päältä puuttuu hattu, joka muodostaa kosteusvaurioriskien hormia ympäröivissä rakenteissa.

- Yläpohjatilán kosteusvauriokorjaukset.

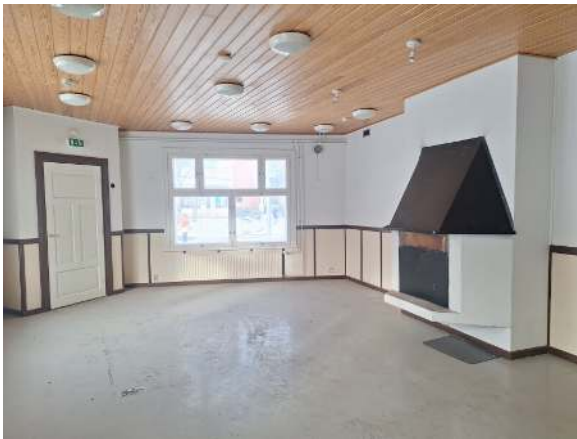
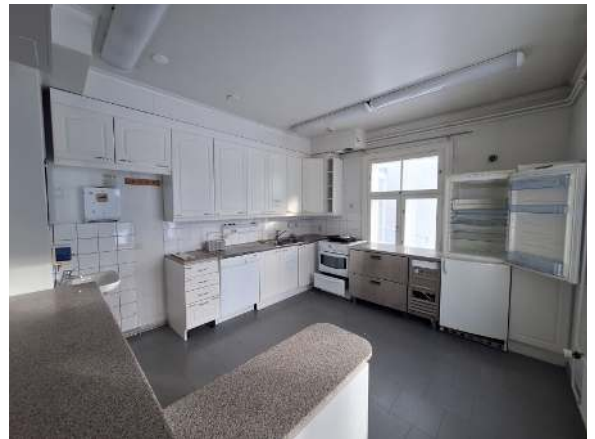
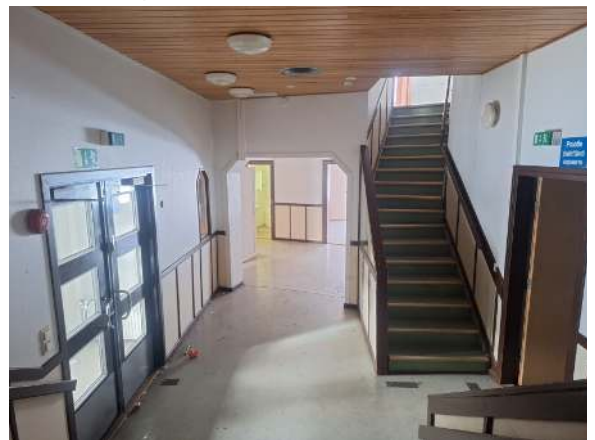
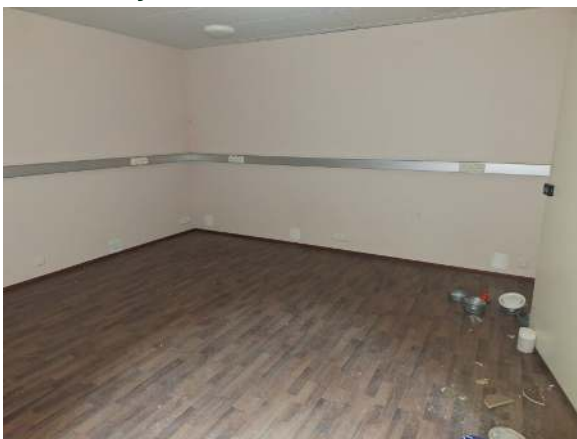
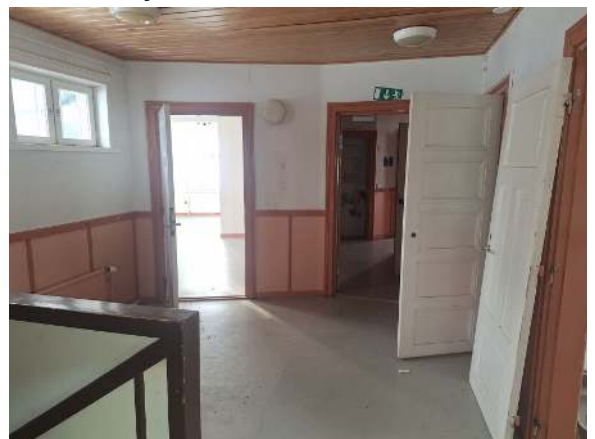
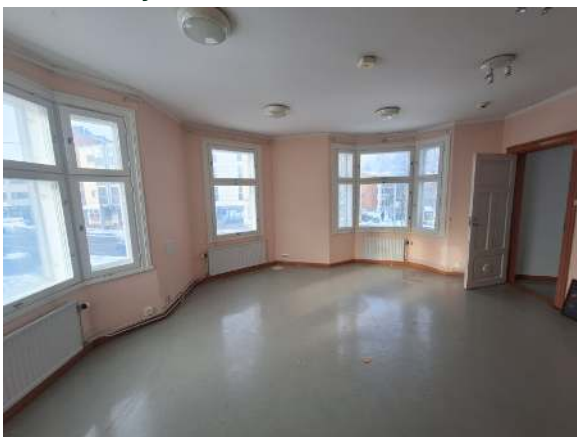
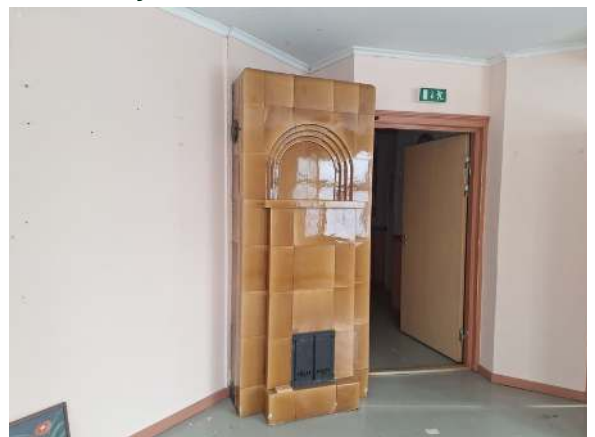
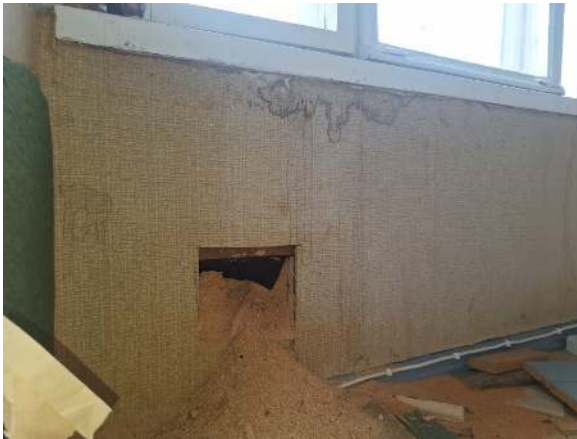
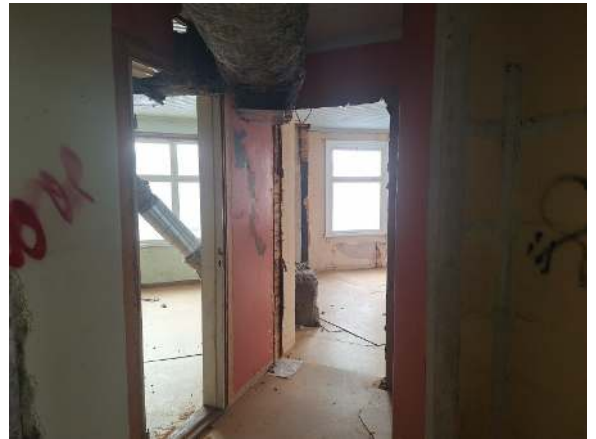
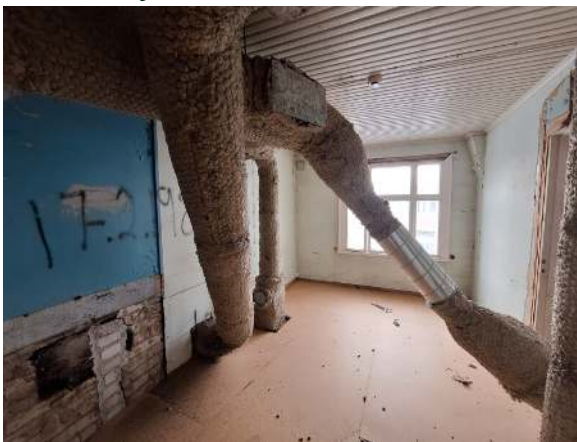
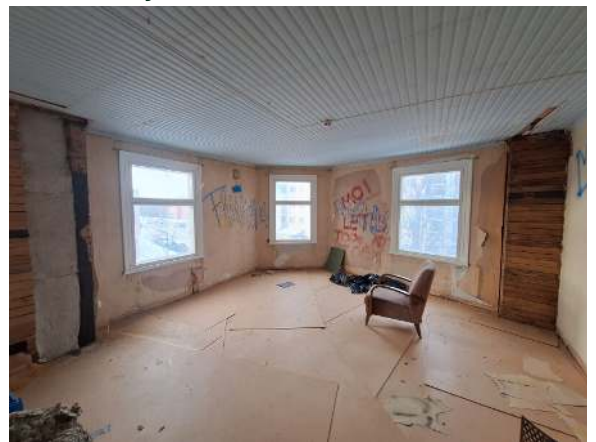
Sisätilat ovat rakenteellisesti tyydyttävässä kunnossa. Pinnoilla on havaittavissa kulumisen merkkejä lattia- ja seinäpinnoissa. Tilojen kunnostus suositellaan tehtävän rakenteiden peruskorjauksen yhteydessä. Rakennuksen sisätiloissa oli havaittavissa voimakas, kokemusperäisesti arvioituna mikrobiperäinen haju, joka viittaa rakenteissa oleviin kosteus- ja mikrobivaurioihin.

- Sisätilojen kunnostaminen peruskorjauksen yhteydessä.

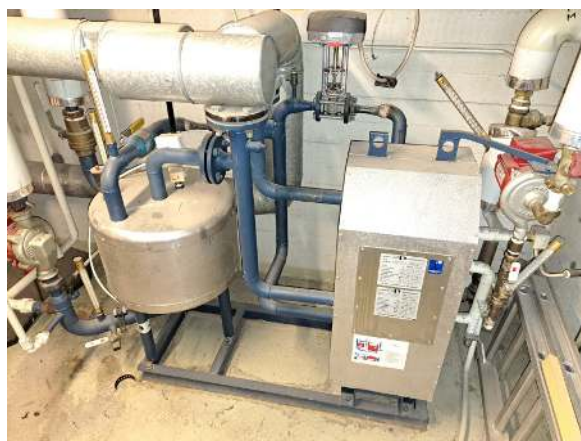
92. Lämmönjakokeskus.

- Lämmönjakokeskuksen uusiminen.

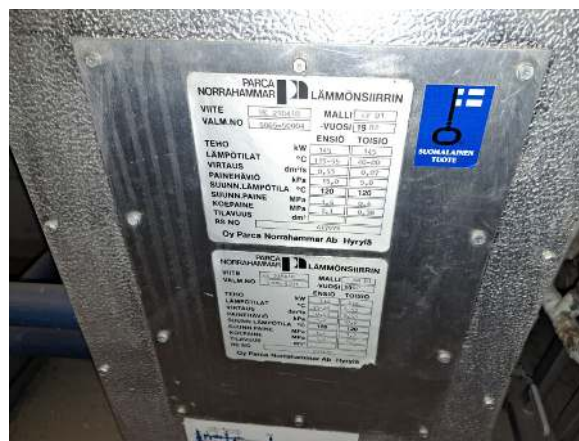
93. Lämmönjakokeskuksen tyyppikilpi.

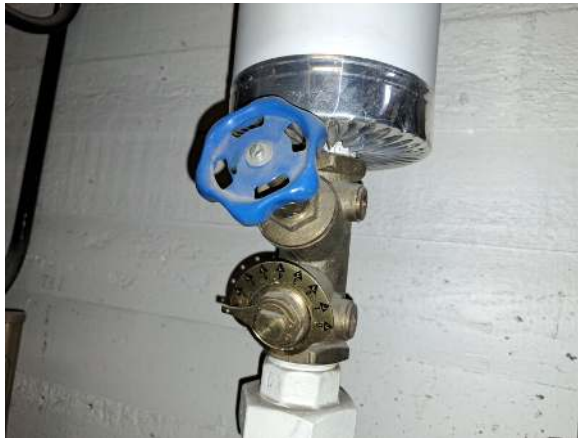
94. Linjasäätöventtiili.

- Lämmityksen perussäätö (= lämmitysverkoston tasapainotus), linjasäätö- ja patteriventtiilit uusitaan.

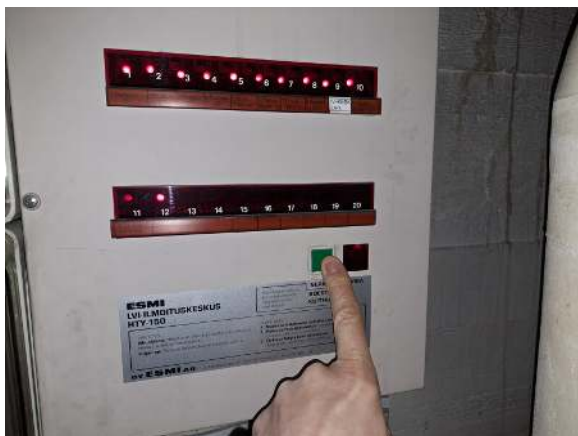
95. Vanha LVI ilmoitustaulu.

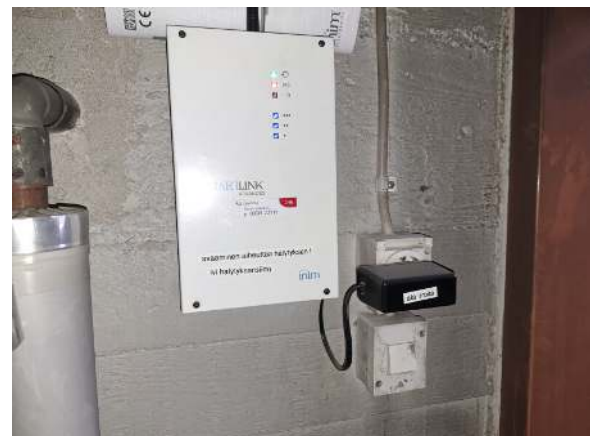
96. LVI jatkohälytykset lähtevät Smartlinkin kautta.

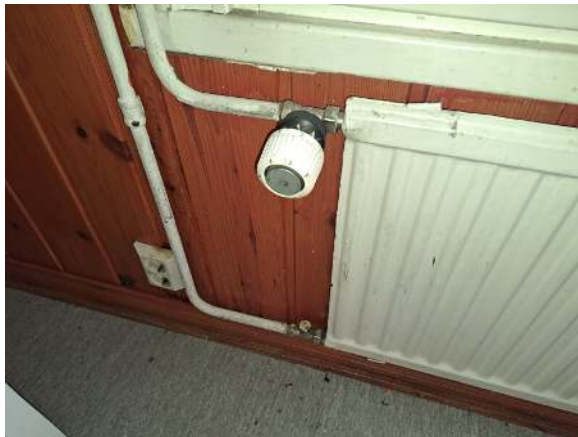
97. Termostaattinen patteriventtiili (vanha Danfoss).

- Patteriventtiilien uusiminen lämmityksen perussäädön mukana.

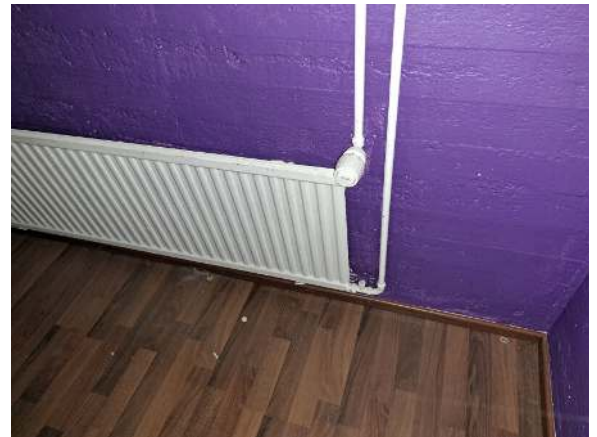
98. Termostaattinen patteriventtiili (uusittu Danfoss).

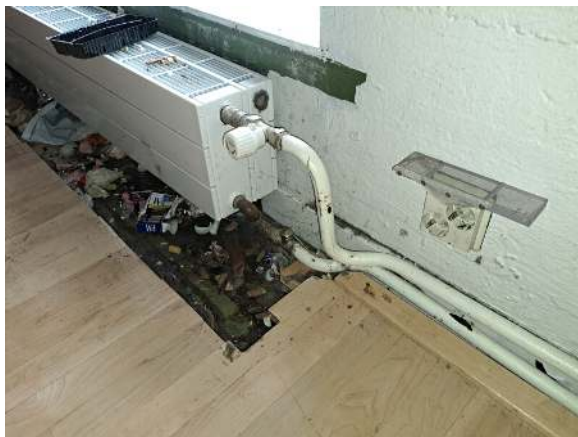
99. Käsikäyttöinen patteriventtiili.

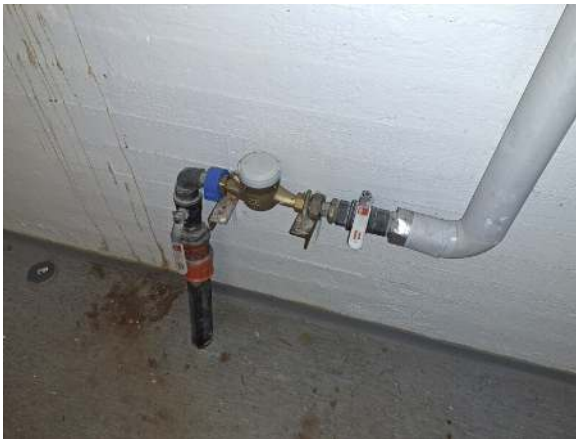
101. Kiinteistön päävesimittari.

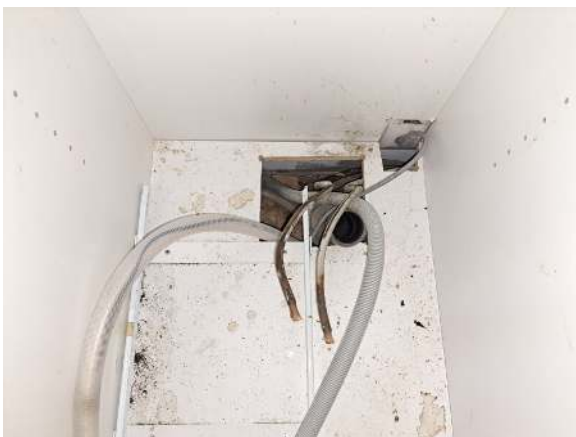
102. Vesijohtoja (kuparia).

- Putkisaneeraus (vesi- ja viemärijärjestelmät uusitaan).

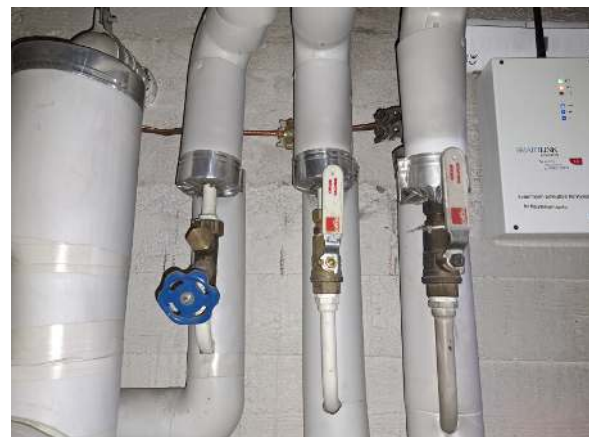
103. Käyttöveden linjaventtiileitä.

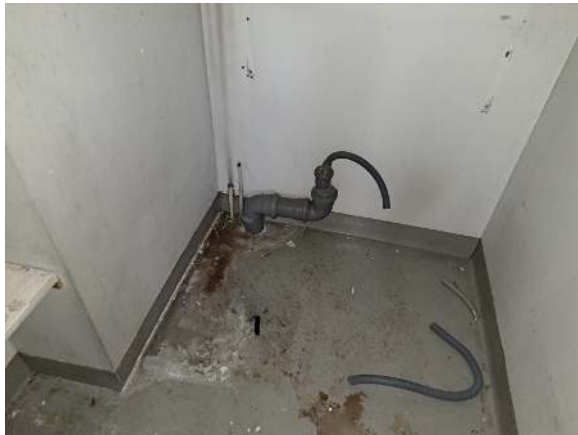
104. Viemäripiste (purettu).

- Viemäreiden uusiminen.

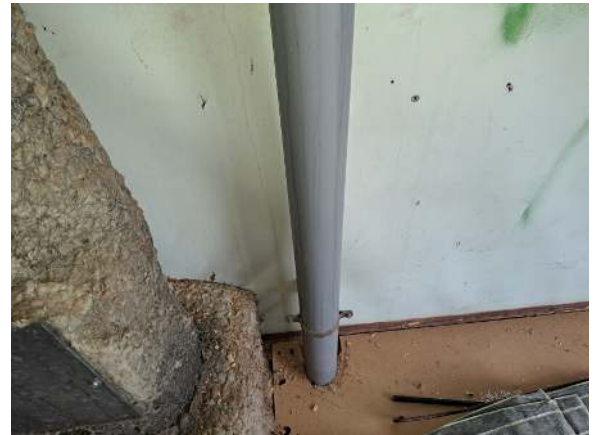
105. Pystyviemäri.

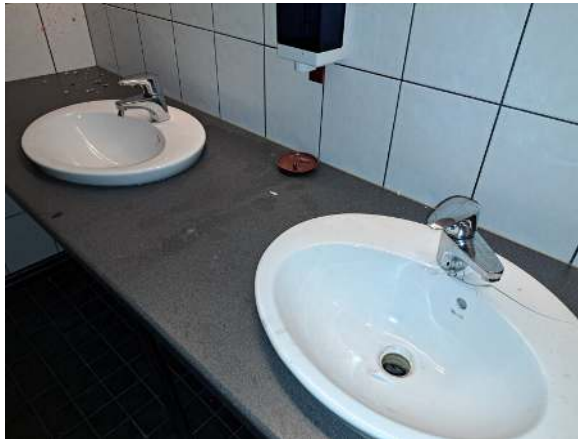
106. Käsihanat.

- Vesi- ja viemärikalusteet uusitaan kokonaisuudessaan putkisaneerauksessa. Hinta-arvio sisältyy putkisaneerauksen varaukseen.

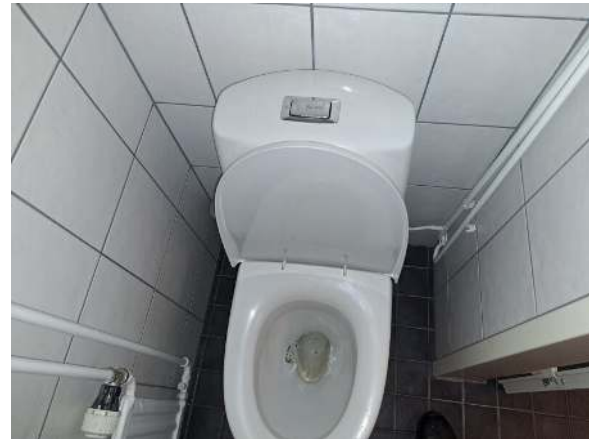
107. WC-istuin (uudempi).

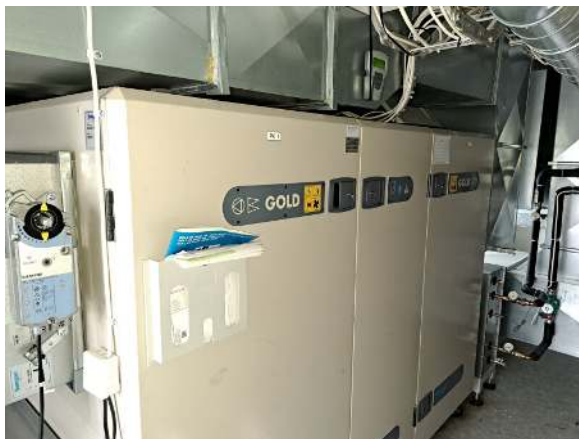
110. Ilmanvaihtokone.

- Ilmanvaihtokoneen kunnostus peruskorjauksen yhteydessä.

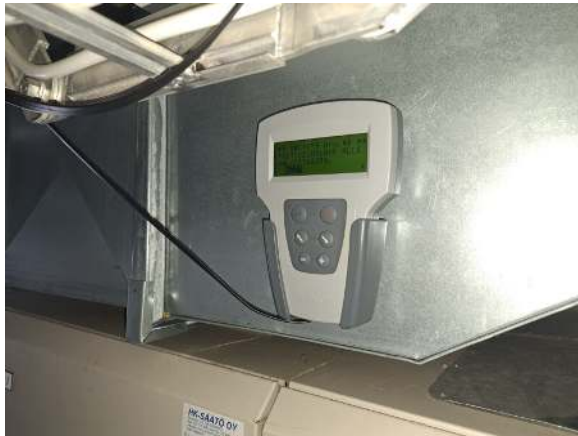
111. Ilmanvaihdon säätöyksikkö.

- Säätolaitteita uusitaan toistaiseksi tarpeen mukaan (huoltotoimenpitein, ei esitetä PTS taulukossa).

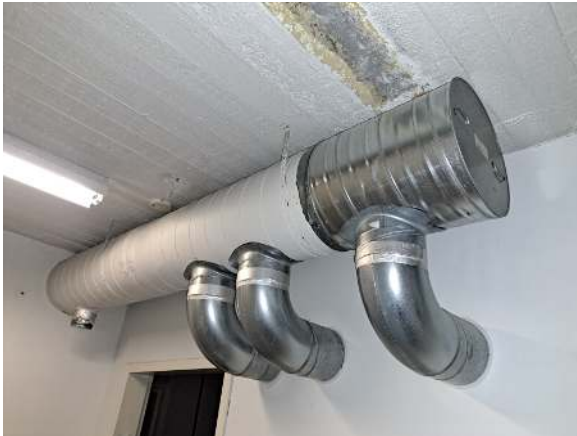
112. Ilmanvaihtokanavaa.

- Ilmanvaihtojärjestelmän puhdistaminen, ilmavirtojen mittaus ja säätö teetetään peruskorjauksen jälkeen.

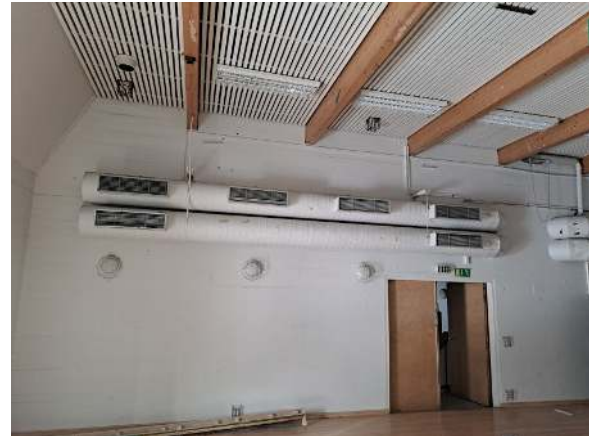
113. Ilmanvaihtokanavaa liikuntasalissa.

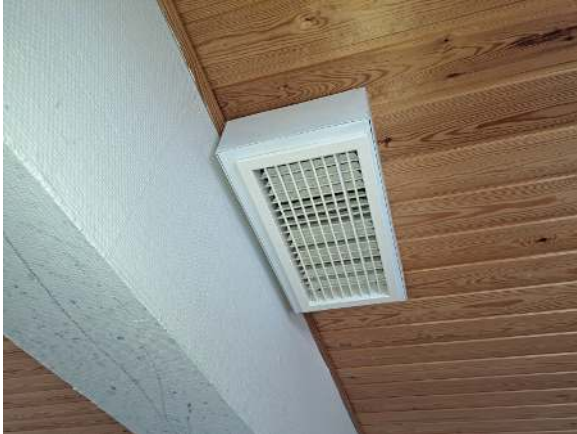
116. Tuloilmaventtiili.

- Päätelaitteet puhdistetaan nuohouksen yhteydessä.

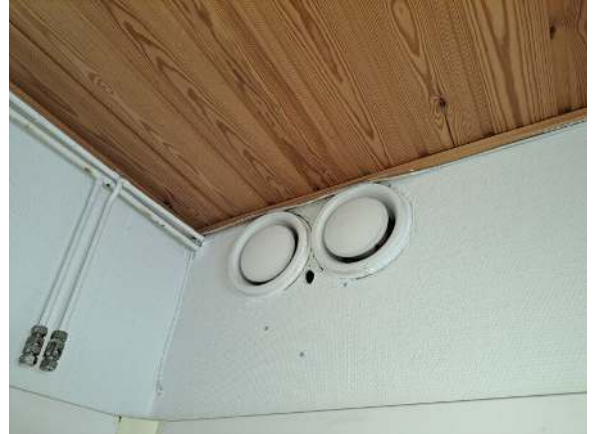
117. Poistoilmaventtiilit.

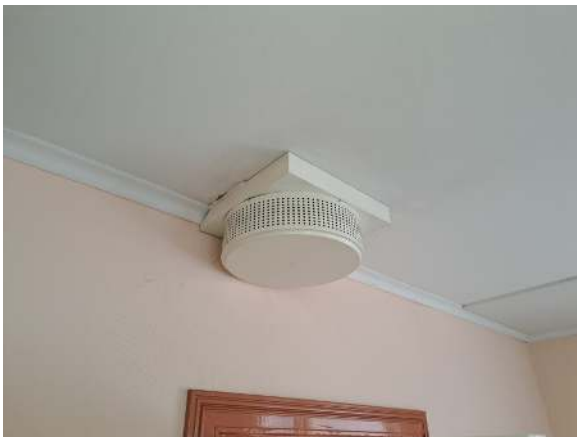
118. Tuloilmaventtiili, pyöreä.
