# Kuntoarvio

As Oy Malmin Raitti 3  
Malmin Raitti 3  
00700 Helsinki

Tarkastuspäivä  
13/02/2025

Tämä kuntoarvioraportti on tehty Sustera Groupin toimesta kiinteistössä tehdyn tarkastuksen perusteella. Kuntoarvio on laadittu toimitilakiinteistöjen kuntoarvion suoritusohjetta (RT 103097) noudattaen.

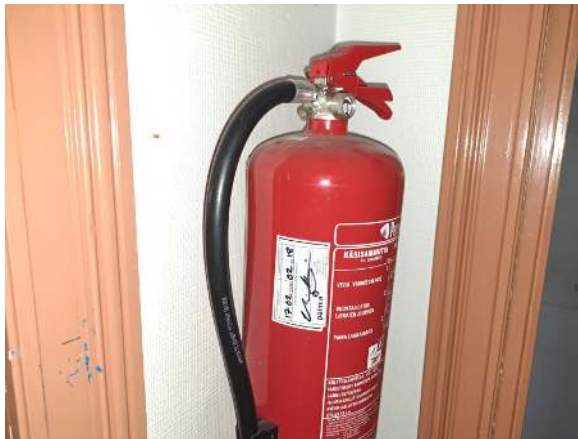
119. Käsisammutin.

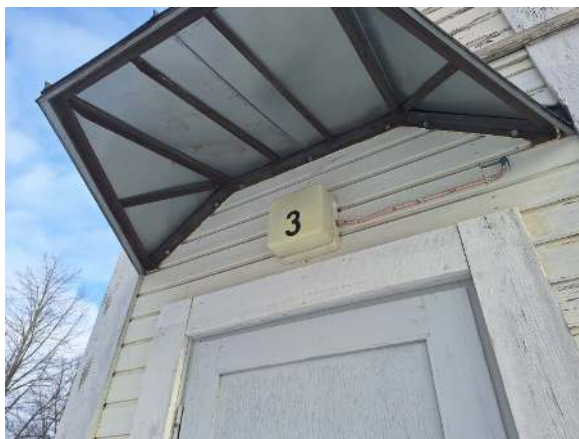
120. Aluevalaistusta.

- Varaus aluevalaistuksen uusimiselle tulevan käyttötarkoituksen perusteella.

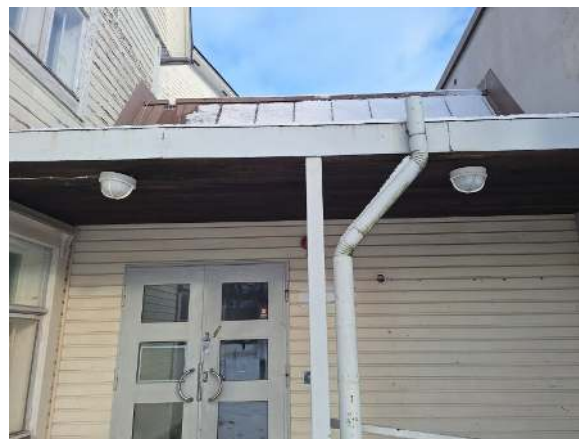
121. Aluevalaistusta.

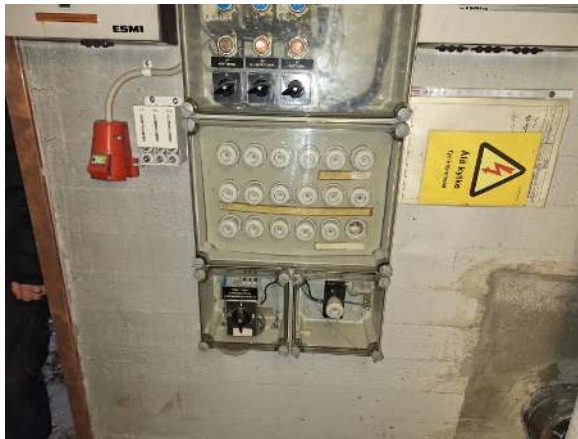
122. Sähkökeskus.

- Sähkö- ja telejärjestelmien uusiminen.

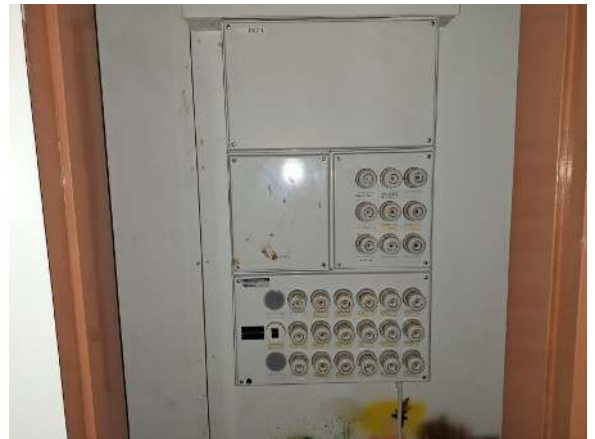
123. Sähkökeskus.

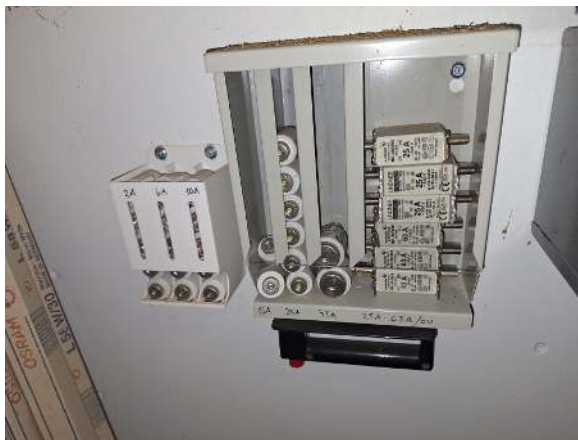
124. Varasulakkeita.

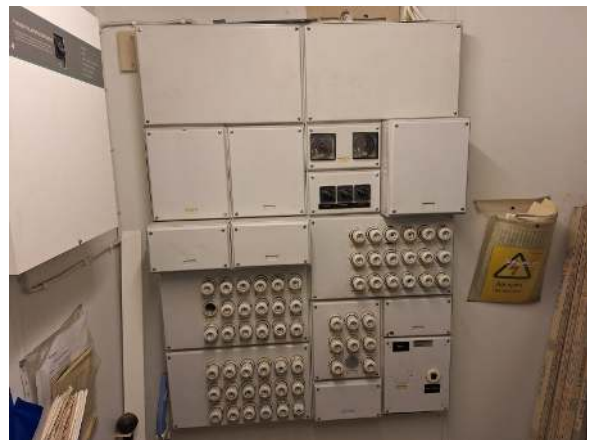
125. Sähkökeskus.

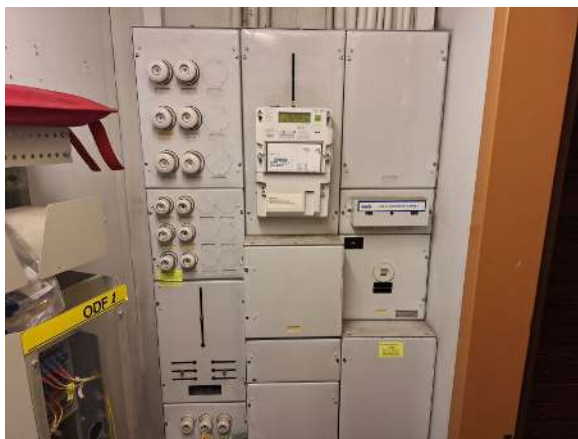
126. Sähköpääkeskus.

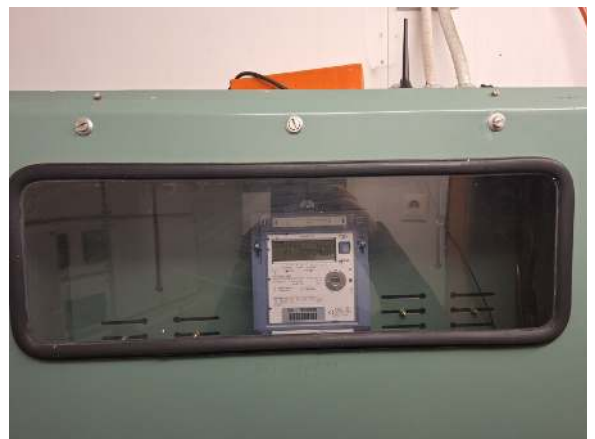
127. EK-2 mittarikotelo.

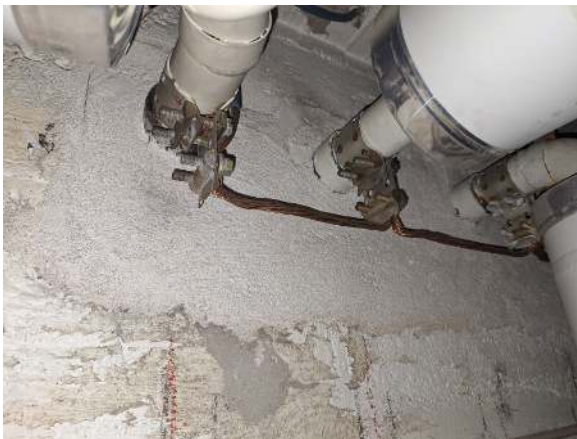
128. Maadoituksia.

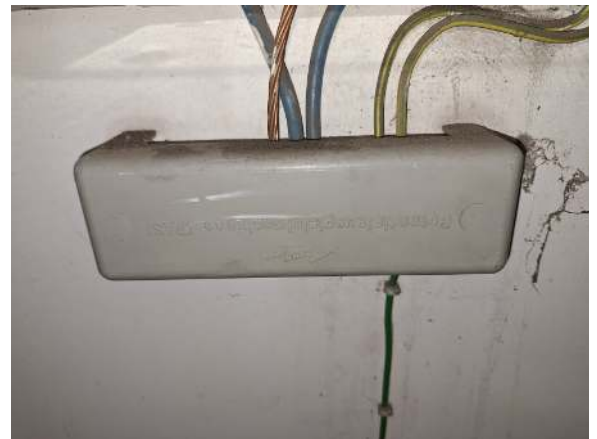
129. Maadoituksia.

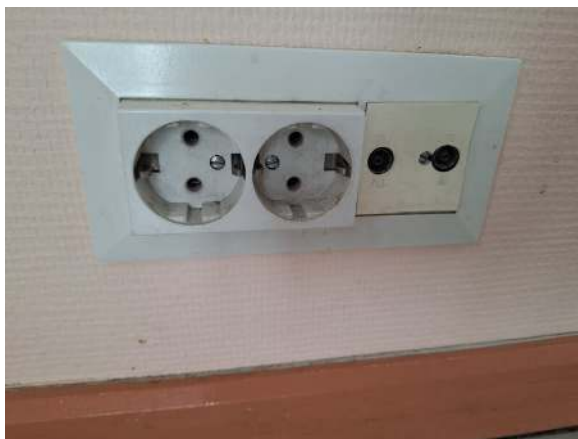
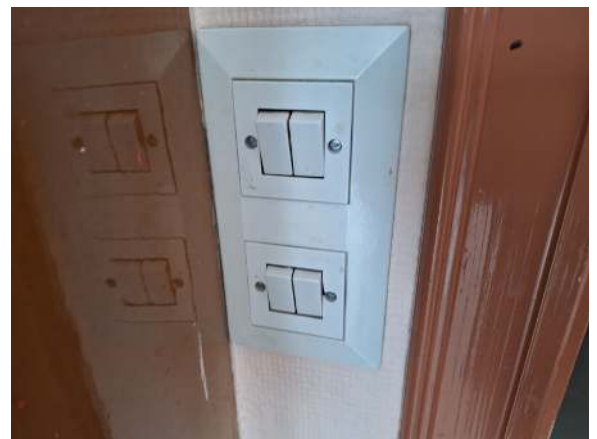
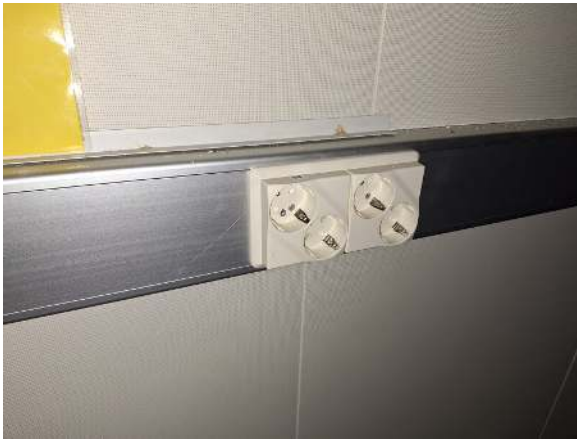
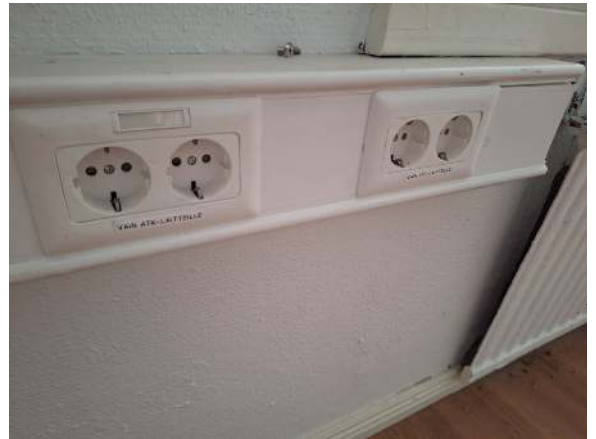
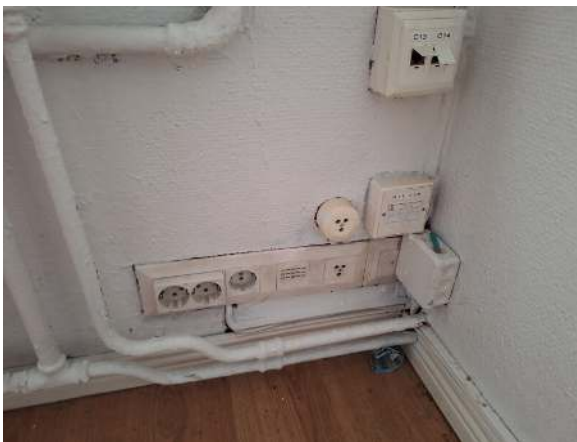
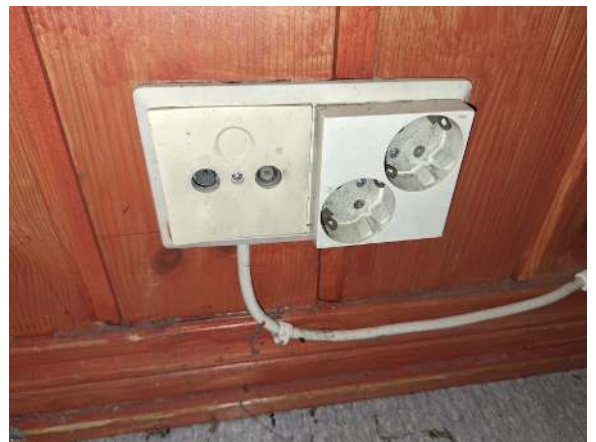
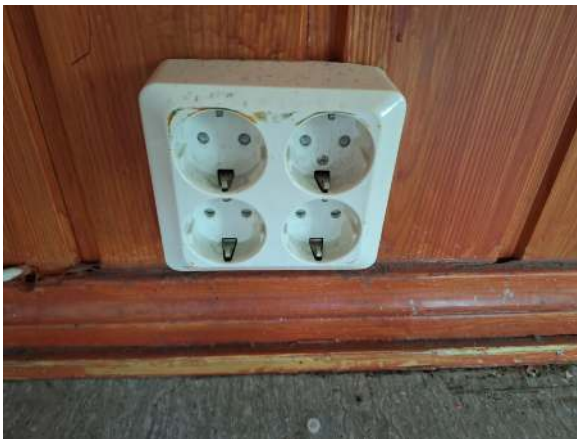
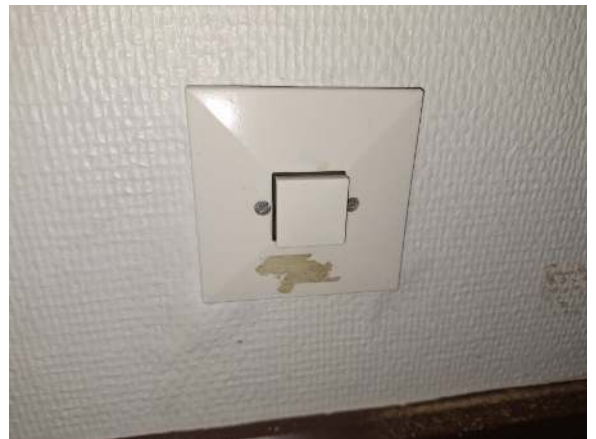
130. Sähkökalusteita.

131. Sähkökalusteita.

132. Sähkökalusteita.

133. Sähkökalusteita.

134. Sähkökalusteita.

135. Sähkökalusteita.

136. Sähkökalusteita.

137. Sähkökalusteita.

- Sähkösaneeraus (ryhmäjohdot, sähkökalusteet).

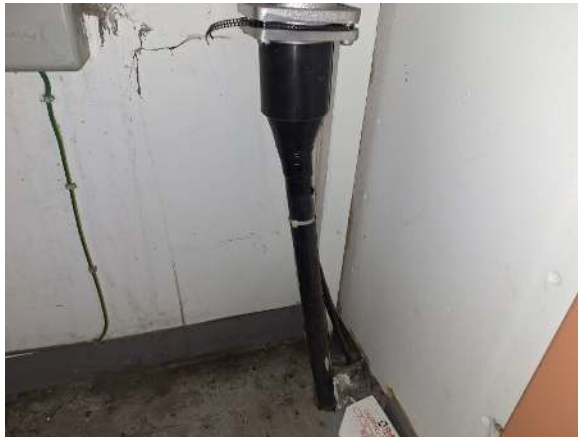
Kiinteistö on liitetty paikallisen energiayhtiön pienjänniteverkkoon. Liittymisjohto on jo ikääntynyt ja se suositetaan uusimaan ja mitoittamaan uudelleen pääkeskuksen uusimisen yhteydessä.

138. Liittymisjohto.

- Liittymisjohdon uusiminen sisältyy PTS:ssä keskusten uusimiseen.

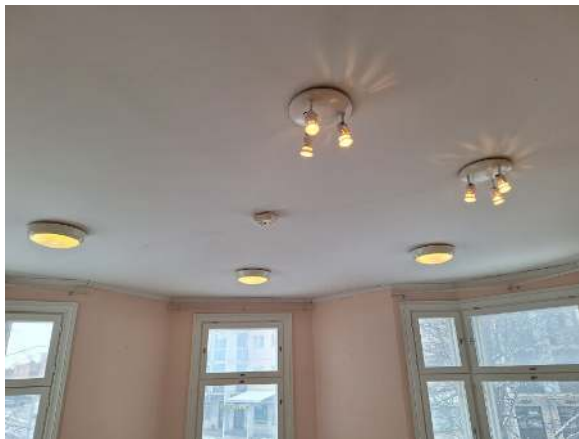
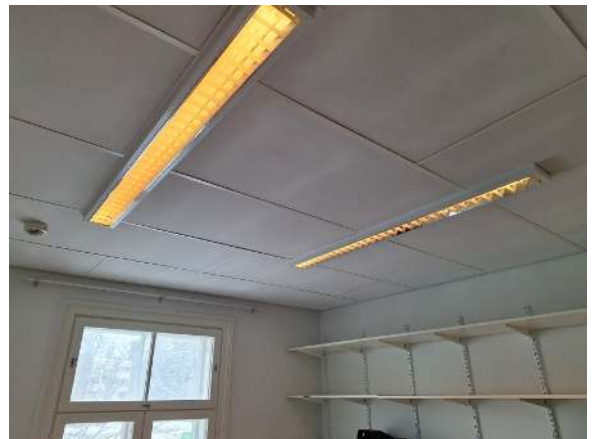
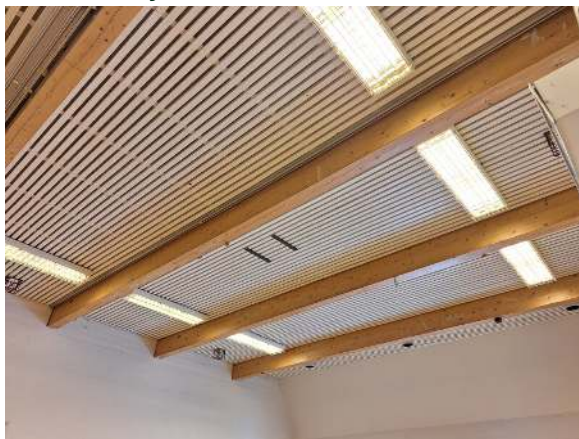
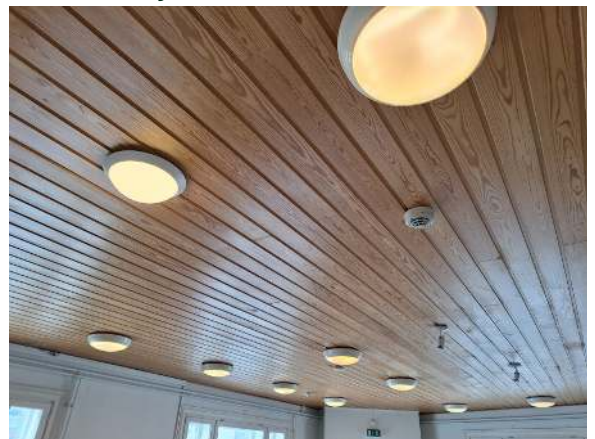
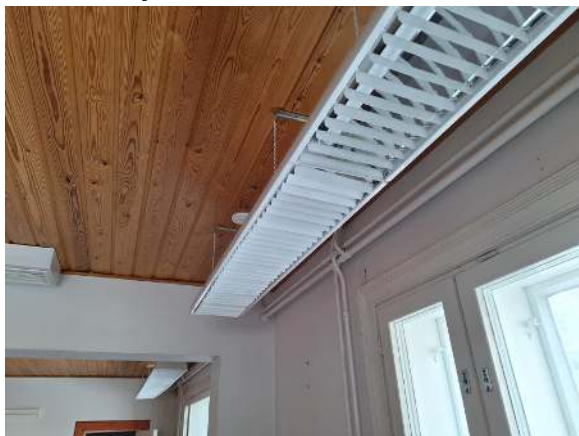
139. Sisätilojen valaistusta.

140. Sisätilojen valaistusta.

141. Sisätilojen valaistusta.

142. Sisätilojen valaistusta.

143. Sisätilojen valaistusta.

- Valaisinten uusiminen ryhmäjohtoiseen ja sähkökalusteeseen.

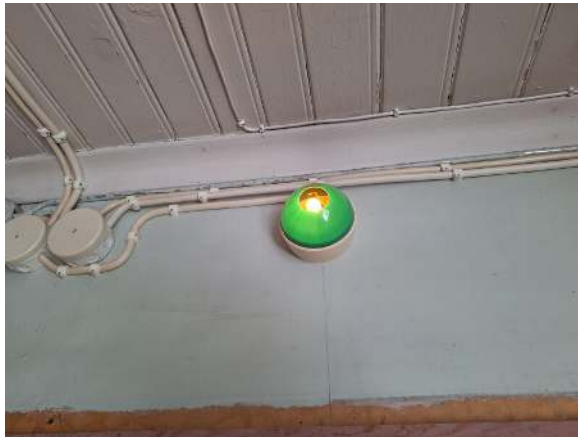
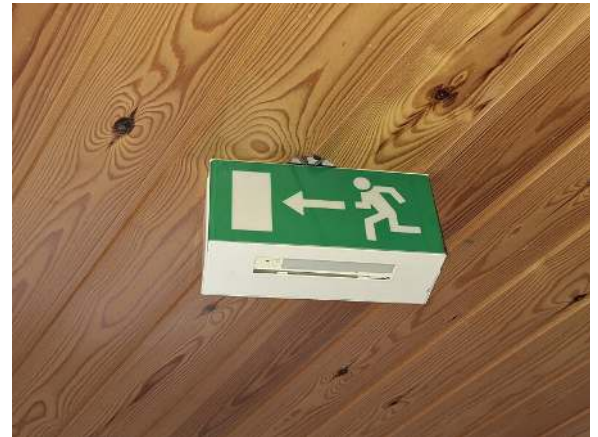
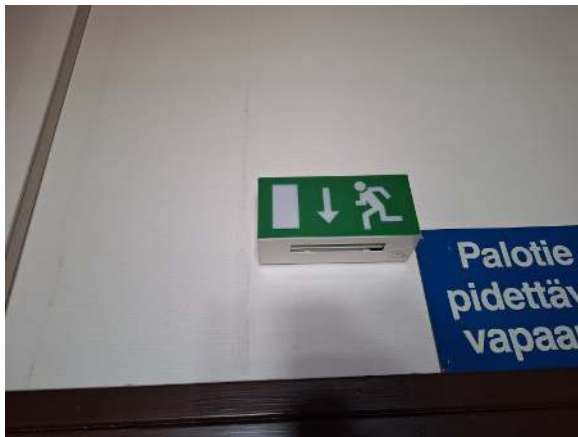
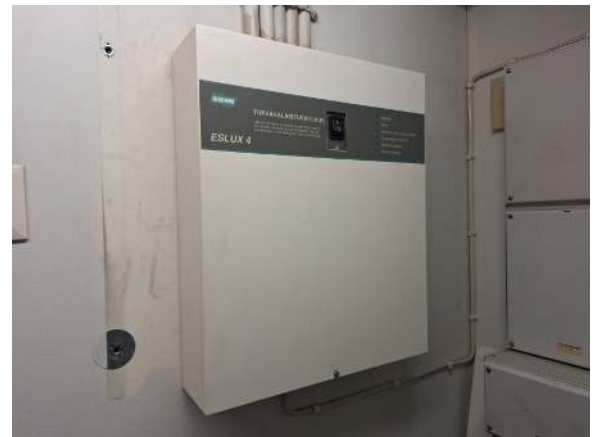
144. Poistumistievalaisin.

145. Poistumistievalaisin.

146. Poistumistievalaisin.

147. Poistumistievalaisin.

- Turvavalaistusjärjestelmän uusiminen.

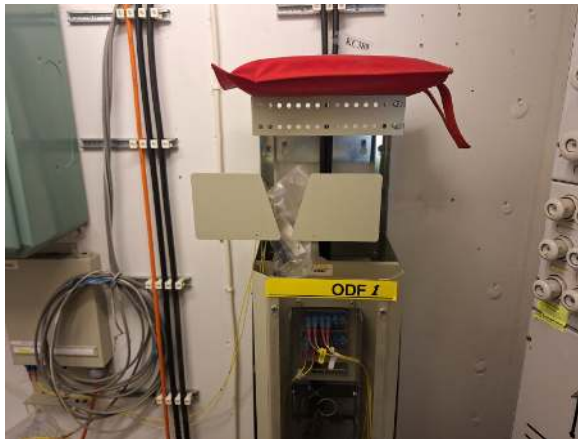
148. Valokuitupäätte.

- Ei toimenpiteitä.

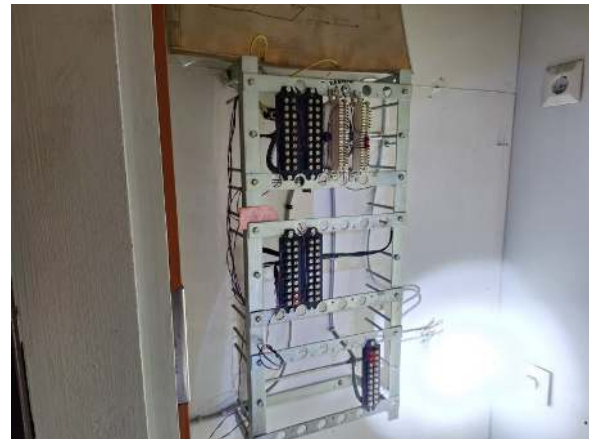
149. Vanha puhelinrima.

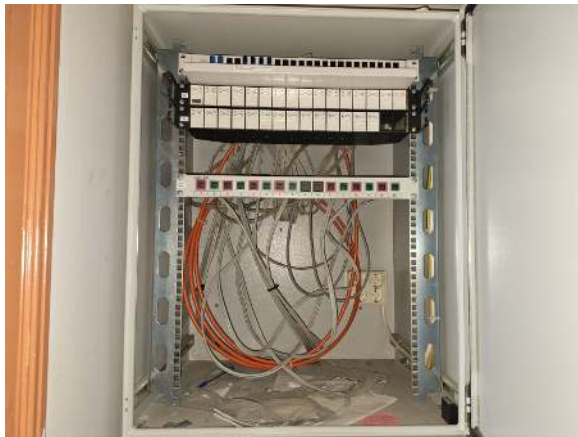
150. Kerrosjakamo.

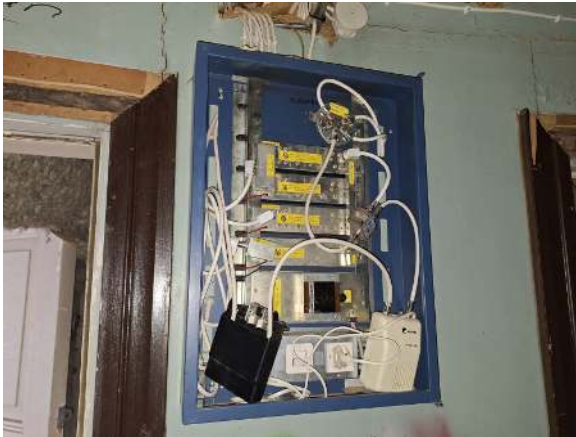
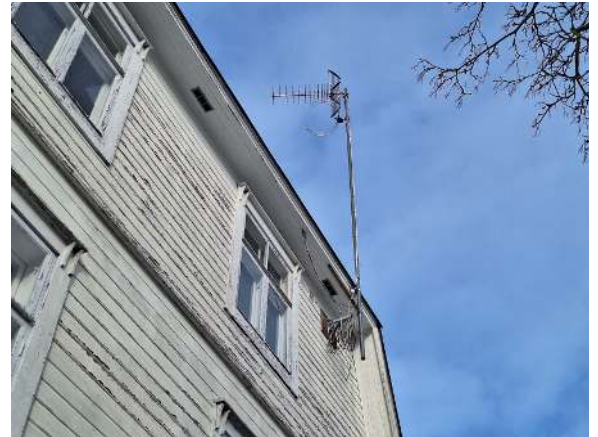
151. Antennilaitteita.

152. Antennilaitteita.

- Ei toimenpiteitä.

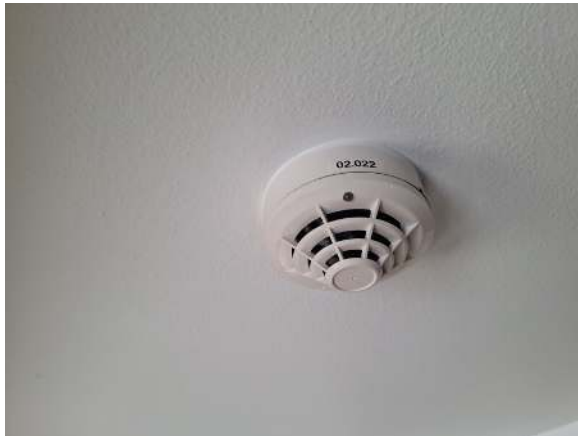
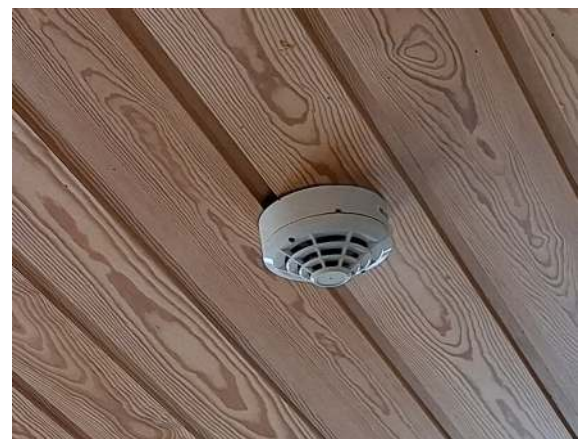
153. Paloilmaisain.

156. Paloilmaisain.

- Varaus paloilmoitusjärjestelmän uusimiselle.

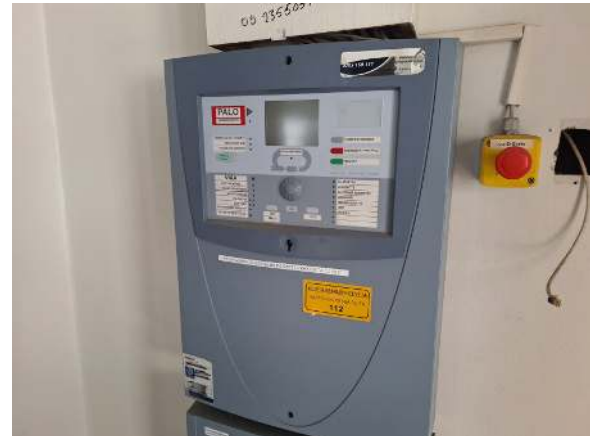
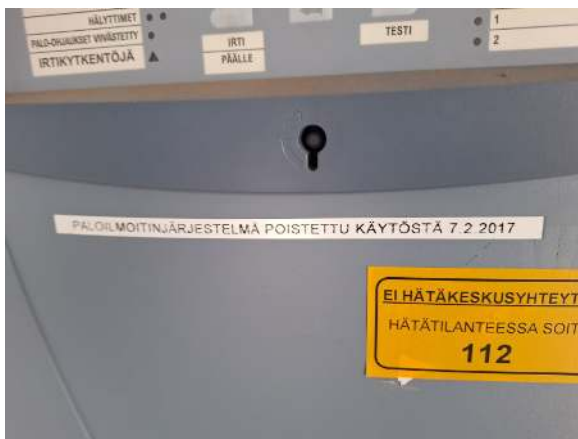
154. Paloilmoituskeskus.

155. Paloilmoituskeskus.
