KIINTEISTÖN KUNTOARVIO

PÄIVÄYS	21.10.2014
PROJEKTI	Kiinteistön kuntoarvio ja PTS
TILAAJA	Helsingin Kaupunki, Kiinteistövirasto, Tilakeskus
KOHDE	Tamminiementie 8, 00250 HELSINKI (Kahvilarakennus)

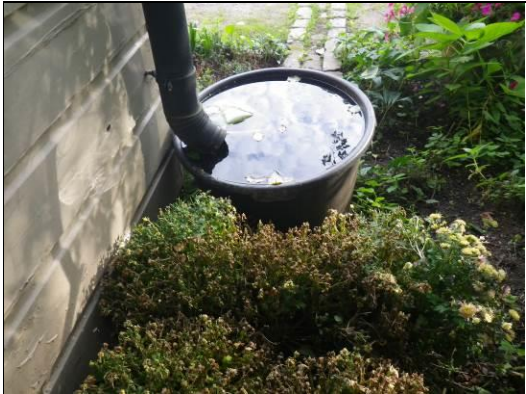
Sadevesijärjestelmää.

Toimenpide-ehdotukset	Kustannusarvio	Muut tarkennukset
Sadevesijärjestelmän kunnostus	3 500,00 €	
Kasvillisuuden poistaminen rakennuksen vierustalta	500, 00 €	
Salaojat		Katso kohta 4.2.1

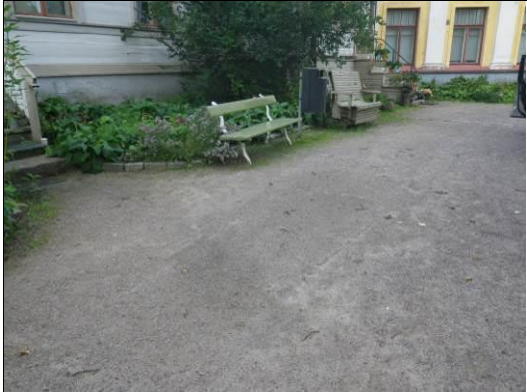
Etupihat ja kulkuväylät ovat sorapintaisia.

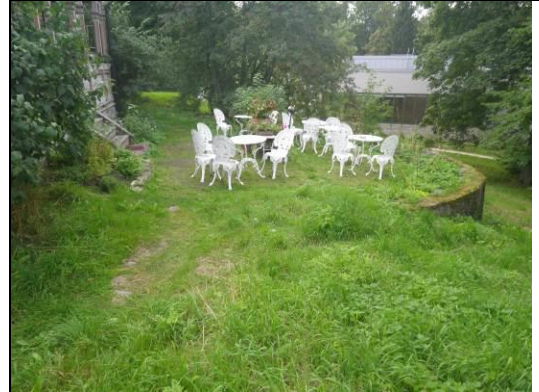
Takapihan oleskelualue.

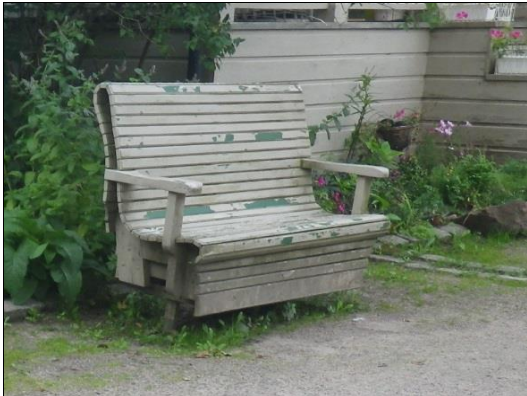
Etupihan penkki

Toimenpide-ehdotukset	Kustannusarvio	Muut tarkennukset
Penkin huoltokunnostus	300 €

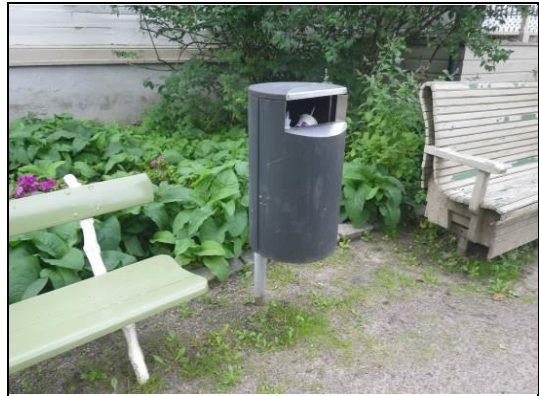
Roska-astia

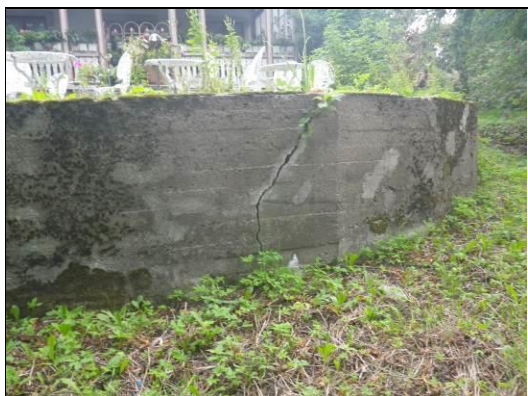
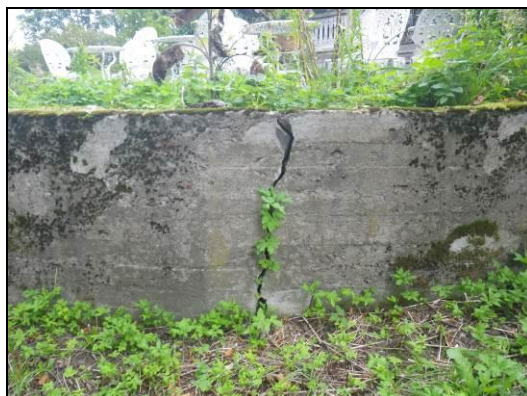
Takapihan terassialueella on betoninen tukimuuri. Muurissa havaittiin useita rakenteellisia halkeamia. Muurin korkeus on n.100 cm, eikä muurin päällä ole rakennusmääräysten edellyttämää suojakaide. Muuria on määrällisesti vähän ja muurin kunto on silmämääräisesti arvioituna heikko. Muurin betonirakenteiden kunnan laajempi tutkiminen ei ole kannattavaa ja muurin uusimiseen on varauduttava piakkoin. Muurin päälle tulisi tehdä suojakaide heti.

Tukimuuri

Toimenpide-ehdotukset	Kustannusarvio	Muut tarkennukset
Portaiden alle johtavan luukun korjaaminen	500 €	
Muurin suojakaide	2 500 €	
Muurin uusiminen	5 500 €

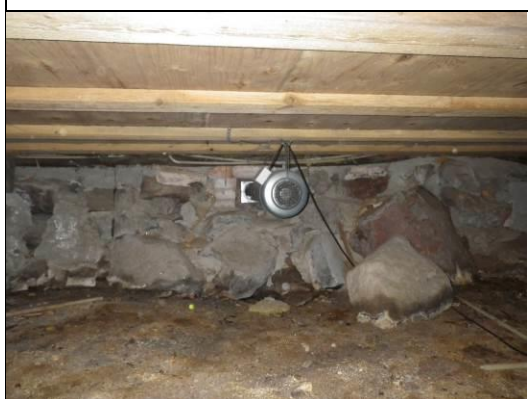
Alapohjan koneellinen poisto

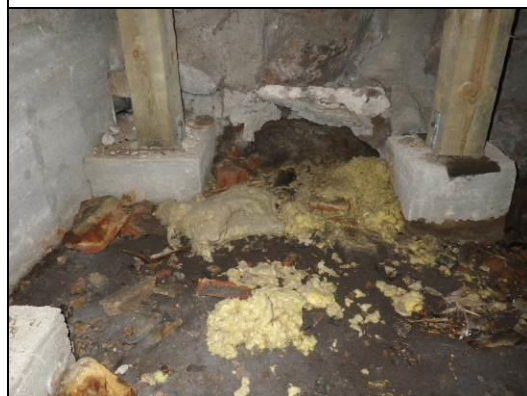
Ryömintätilan korkeus vaihtelee 50 – 100 cm:n välillä. Ryömintätilan maapohja on hienojakoista, osittain humuspitoista maa-ainesta. Tarkastushetkellä maa oli pinnastaan kostaa / märkää. Maapohjan päällä oli paikoin rakennusjätettä, joka on mikrobivaurioitunutta. Maapohjan päällä oli havaittavissa myös mikrobikasvustoa. Ryömintätilassa oli aistittavissa mikrobiperäinen haju. Ryömintätilasta on poistettava rakennusjäte. Lisäksi ryömintätilan kosteusrasitusta on pienennettävä. Kosteuden hallintaan vaikuttaa moni asia kuten salaojat, sadevesijärjestelmät, alapohjan tuulettuminen, maapohjan kosteus yms. ja siksi korjaustyön suunnittelussa on huomioitava myös rakennuksen ulkopuoliset kuivatusjärjestelmät.

Rakennusjätettä alapohjassa

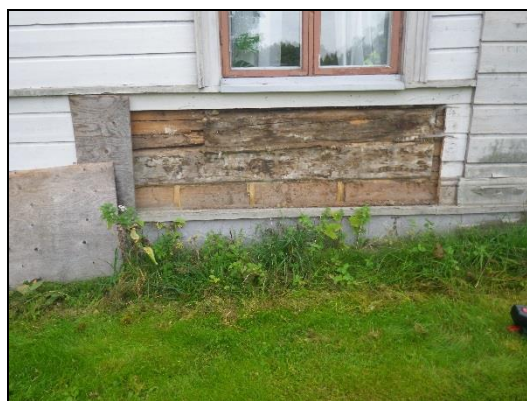
Ulkoseinien hirsirunko oli vain vähäiseltä osin näkyvässä, eikä sen kuntoa voitu arvioida. Kokemuksen mukaan vanhoissa hirsirungoissa oleviin vaurioihin on syytä varautua. Tarkastushetkellä rakennuksen ulkoverhousta oli purettu ja siltä kohdin hirsiseinä oli tarkastettavissa. Tällä kohdalla hirsissä havaittiin lahovaurioita ja sienikasvustoa. Lisäksi puupiikillä koestattaessa havaittiin myös muualla alimmissa hirsissä lahovaurioita. Ulko- ja väliseinän hirsirakenteita on näkyvässä asiakkaille tarkoitetuissa wc-tiloissa. Hirsien korjaustarpeeseen on varauduttava. Laajuudeksi voidaan arvioida 2 alinta hirsikertaa ja muutamia kohtia ikkunoiden alapuolisissa hirsirakenteissa.

Purettua ulkoverhousta.

Toimenpide-ehdotukset	Kustannusarvio	Muut tarkennukset
Hirsivaurioiden korjaaminen.	20 000 €	Hinta riippuu merkittävästi korjausten laajuudesta.
Ulkoseinän lisäeristys	15 000 €	Hinta riippuu korjauksen tasosta
Yläpohjaeristeiden uusiminen.	18 000 €	Laajuutta ei voitu arvioida.

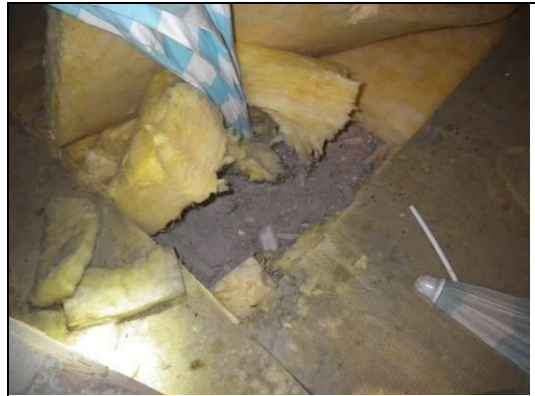
Vesikaton puiset alusrakenteet on pääosin uusittu. Rakenteiden uusiminen on havaintojen mukaan tehty vesikatteen uusimisen yhteydessä. Paikalleen jätetyissä aluslaudoissa havaittiin lahovaurioita. Yläpohjan kantavia puurakenteita on vahvistettu ja kattopalkkeja on lisätty. Nämäkin korjaustoimet on tehty vesikatteen uusimisen yhteydessä. Lisäksi yläpohjaa on lisäeristetty, mutta sen energiatehokkuus on edelleen heikko. Peruskorjauksen yhteydessä on suositeltavaa uusita yläpohjan lämmöneristeet ja samalla tarkastaa eristeti-llassa olevien kattorakenteiden kunto.

Yläpohjaeristettä.

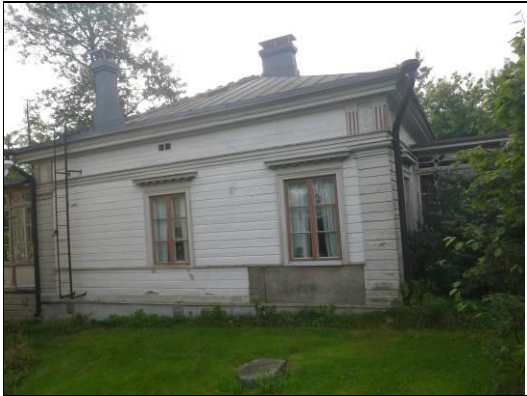
Havaintojen mukaan julkisivuja on paikkakorjattu ja siksi samallakin julkisivulla on useampaa eri paneelia. Havaintojen mukaan paneelin takana ei ole yhtenäistä tuuletusrakoa ja paneelin maalipinnassa havaittiin hilseilyä. Lisäksi paneelissa havaittiin lahovaurioitumista.

Yleiskuva julkisivusta.

Ulkoverhouksen uusiminen	21 000 €	
Korjaussuunnittelu	5 500 €

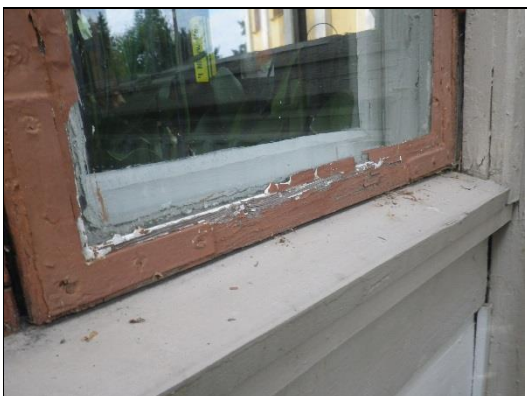
Lasikitti on lohjennut.

Toimenpide-ehdotukset	Kustannusarvio	Muut tarkennukset
Ikkunoiden kevyt huoltokäsittely	2 500 €	(Uusiminen v. 2020)
Ikkunoiden uusiminen	26 000 €	Julkisivun peruskunnostuksen yhteydessä.

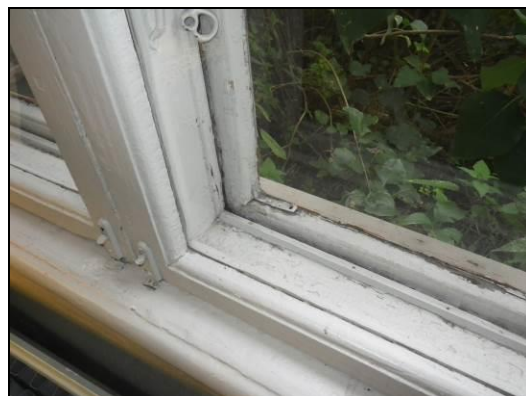
Ikkunarakennetta.

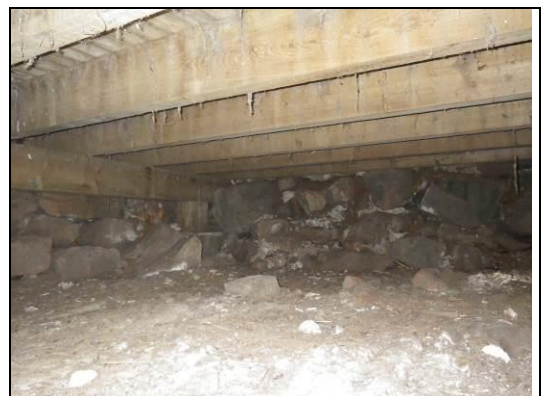
Takaterassin lattiarakenne.

Toimenpide-ehdotukset	Kustannusarvio	Muut tarkennukset
Takaterassin peruskorjaus	12 000 €

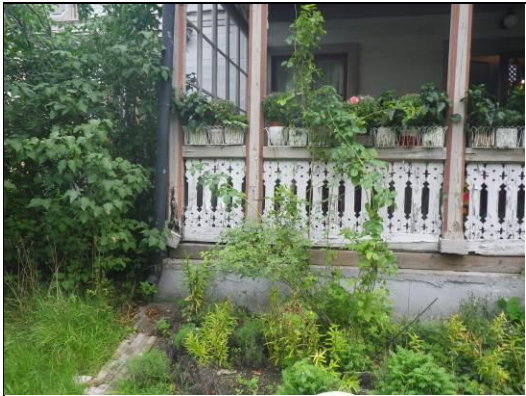
Takaterassia.

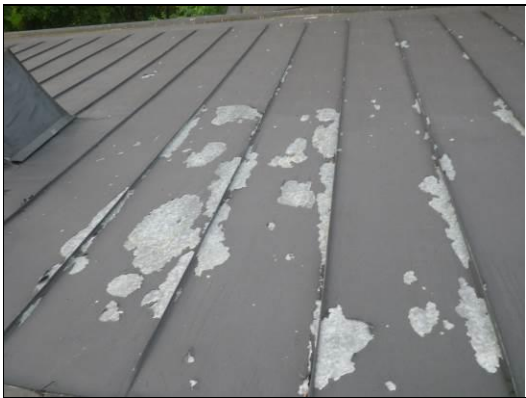
Yleiskuva vesikatolta

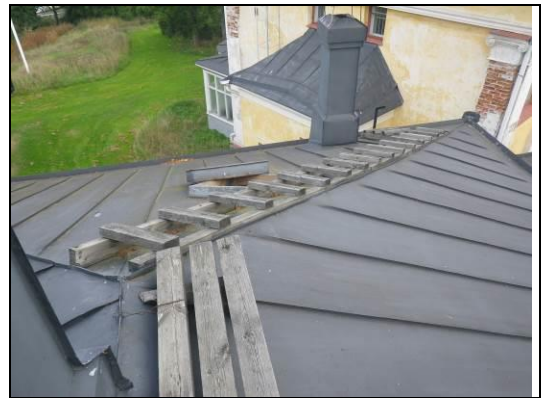
Kattoturvatuotteet

Toimenpide-ehdotukset	Kustannusarvio	Muut tarkennukset
Kattoturvatuotteiden uusiminen	3 000 €	Turvallisuustekijä
Peltikatteen huoltomaalaus	10 000 €	
Takaterassin katon uusiminen	8 000 €	
Jalkarännivaurion korjaaminen	800 €

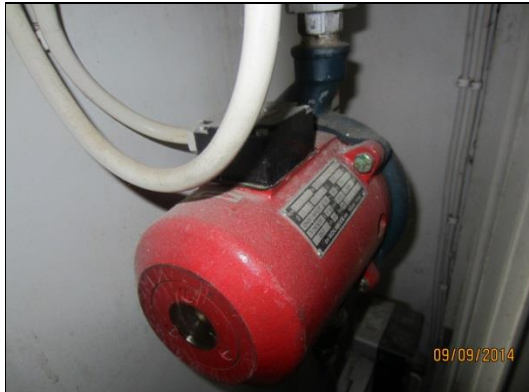
Tuloilmakoneen kiertovesipumppu

Toimenpide-ehdotukset	Kustannusarvio	Muut tarkennukset
Kiertovesipumpun uusinta.	1.000,00

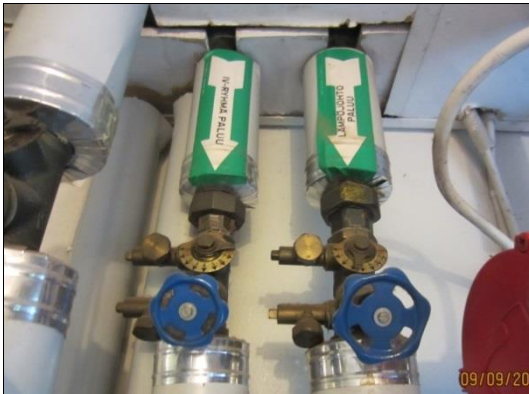
Linjasäätöventtiilit

Toimenpide-ehdotukset	Kustannusarvio	Muut tarkennukset
Linjasäätöventtiilien uusiminen	800,00 €

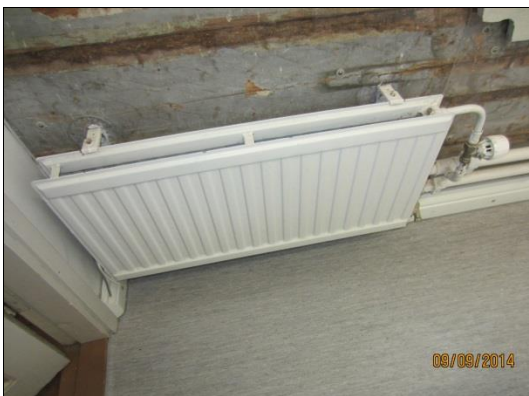
Radiaattori

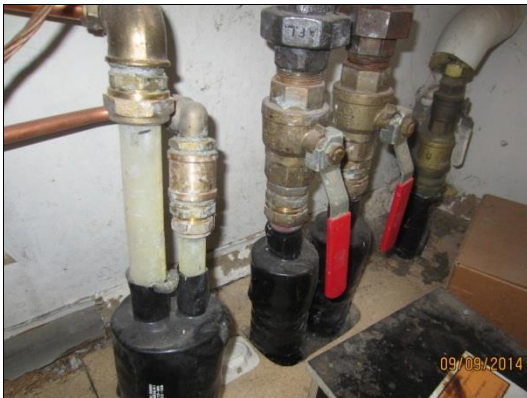
Päävesisulut

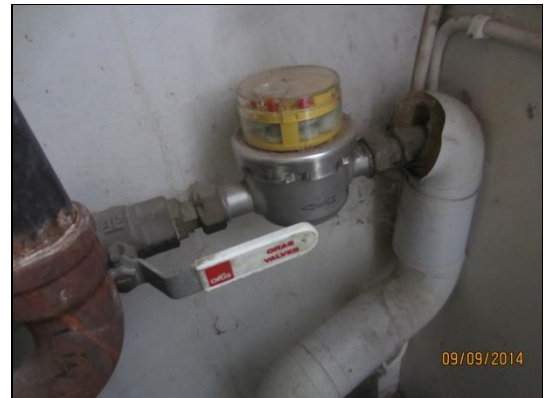
Päävesimittari

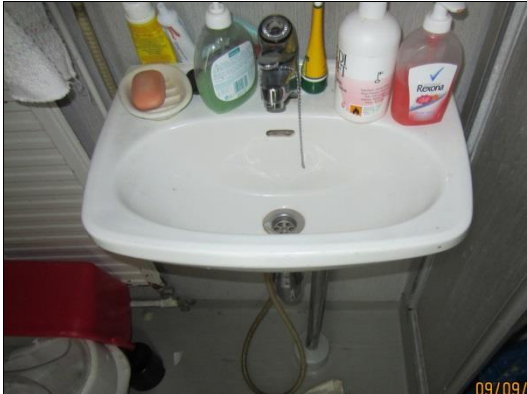
Vanha pesuallas ja hana

Toimenpide-ehdotukset	Kustannusarvio	Muut tarkennukset
Vesikalusteiden uusiminen	400,00 €

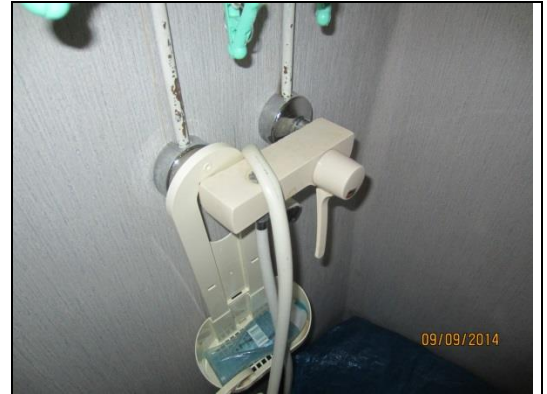
Vanha suihkusekoittaja

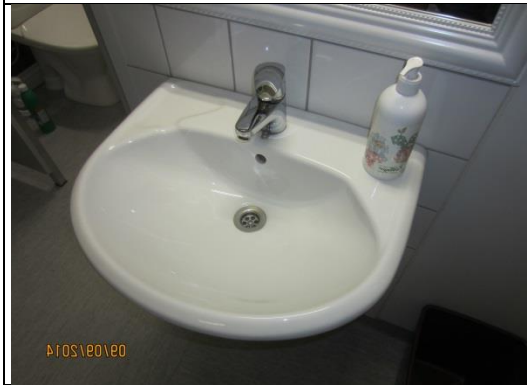
Uusittu pesuallas ja hana

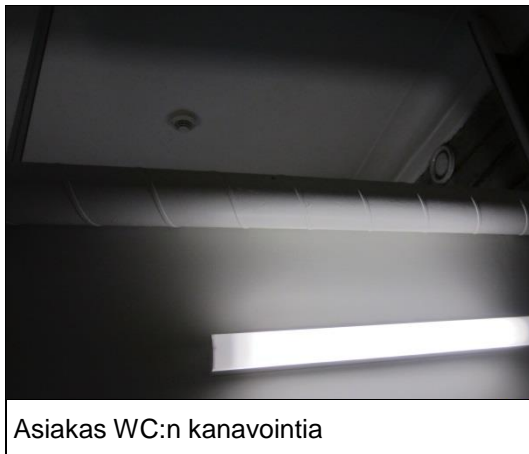
Asiakas WC:n kanavointia

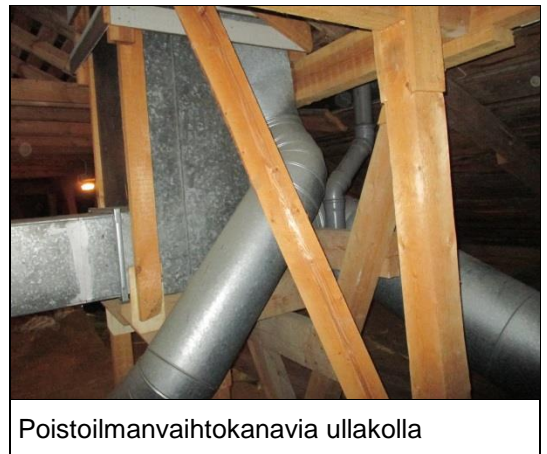
Poistoilmavaihtokanavia ullakolla

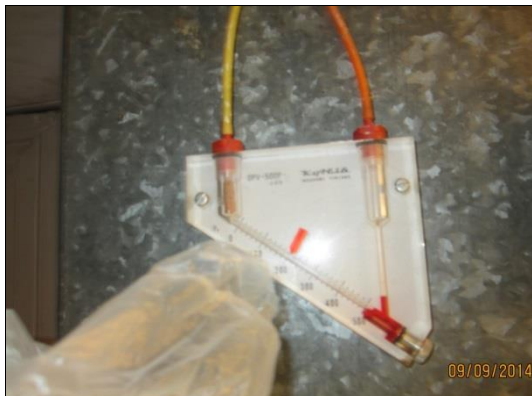
Tuloilmakoneen suodatinvahti

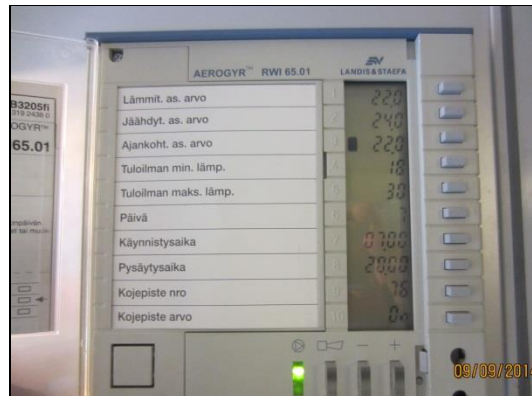
Tuloilmakoneen säädin

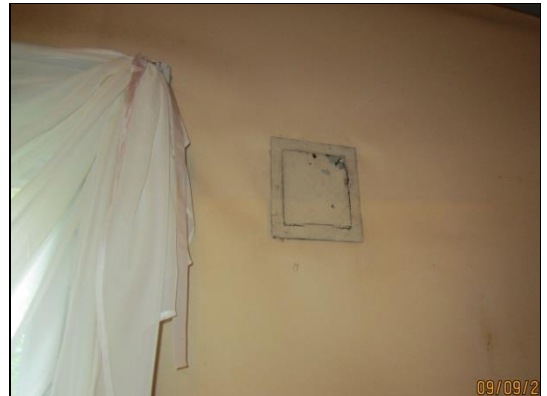
Raitisilmaventtiili

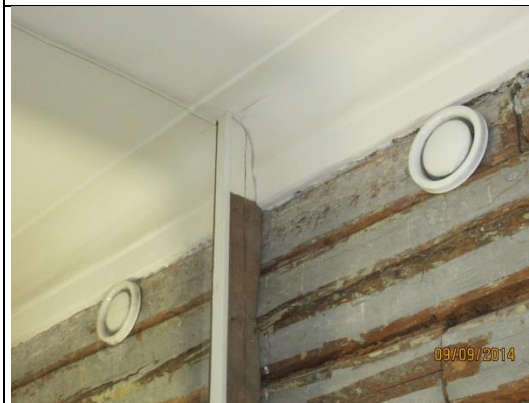
Asiakasvessan poistoilmaventtiilit

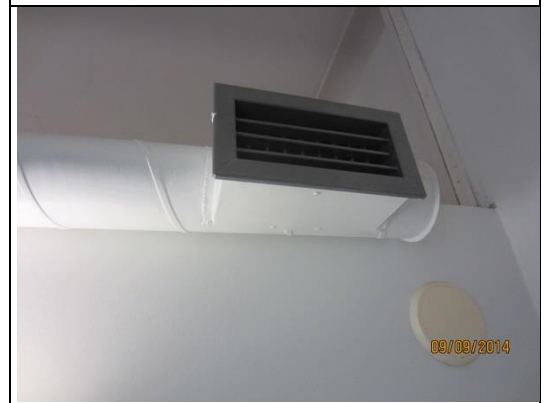
Tuloilmasäleikkö

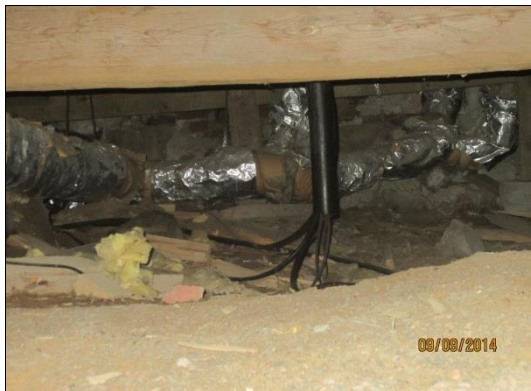
Alapohjan maakaapelointeja

Toimenpide-ehdotukset	Kustannusarvio	Muut tarkennukset
Kaapelikiinnityksien korjaaminen	500 €

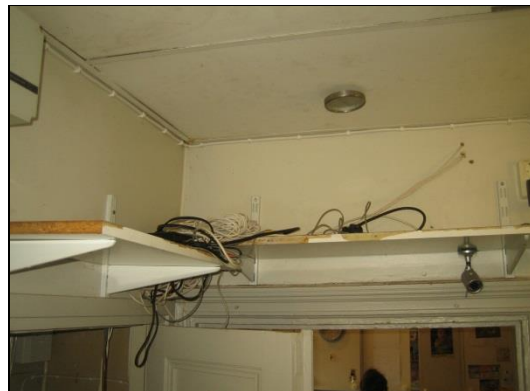
Kaapelointeja hyllyllä

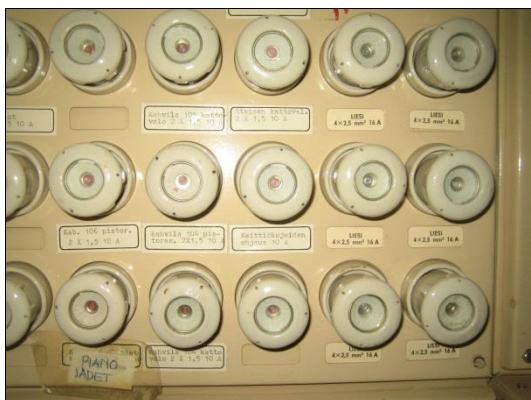
Jakokeskuksen ryhmälähtöjä

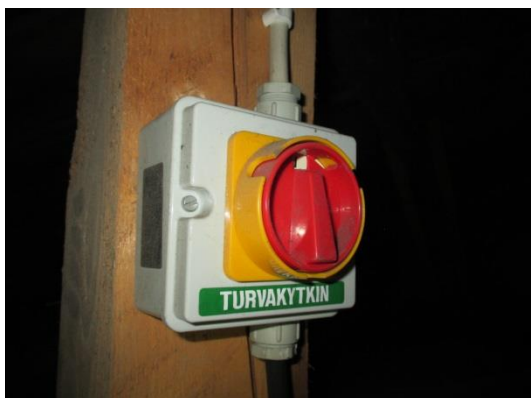
IV-koneen turvakytkin ullakolla

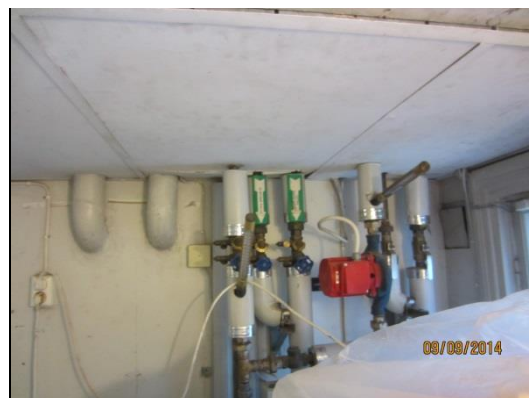
Varastotilan LVI-laitteiden sähköistyksiä

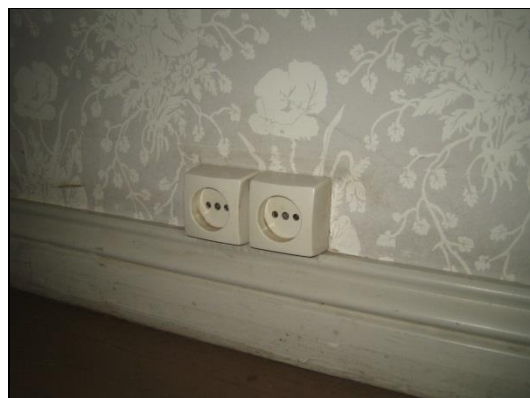
0-luokan pistorasiat

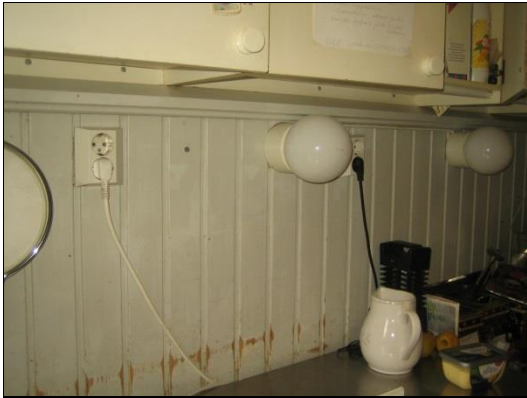
Keittiön tason pistorasiat ja valaisimet

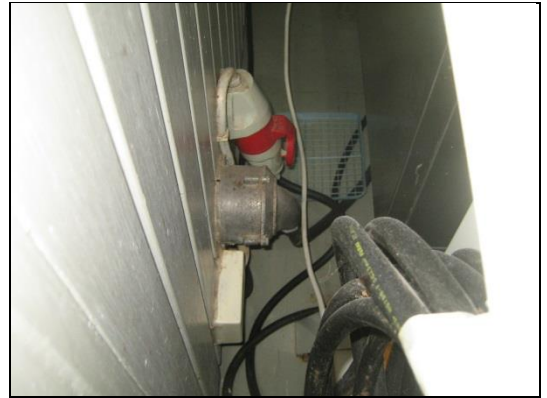
Lieden voimavirtapistorasia ja liitäntäkannet

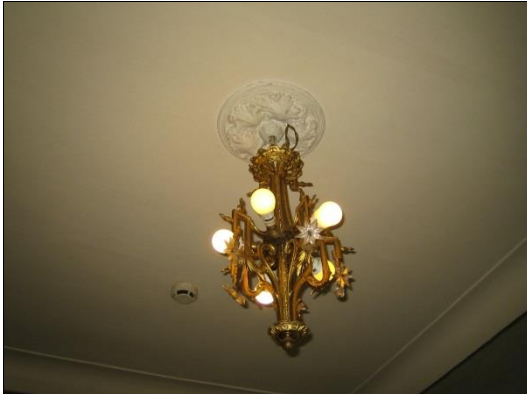
Kattokruunu

Toimenpide-ehdotukset	Kustannusarvio	Muut tarkennukset
Valaisinkupujen asentaminen	400 €	
Valaistusjärjestelmän uusiminen	n. 5 000 €

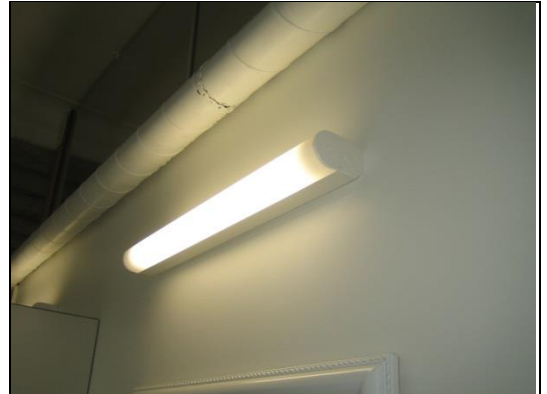
WC:n loisteputkivalaisin

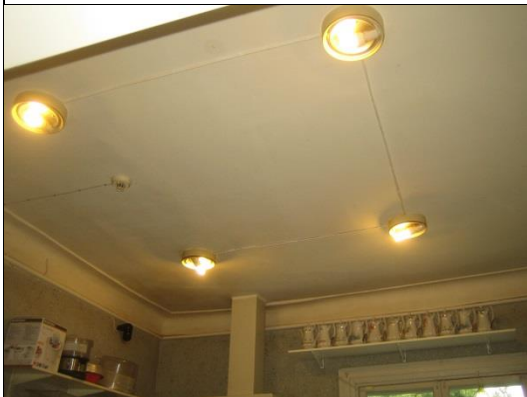
Keittiön kattovalaisimet

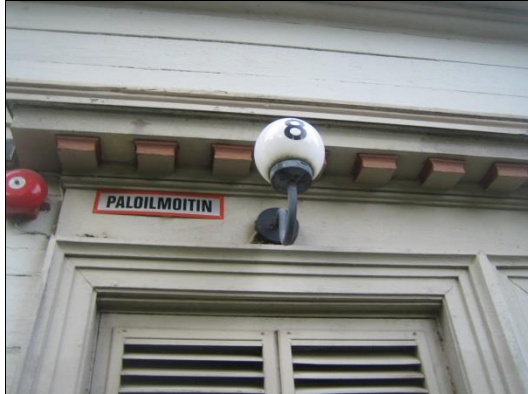
Numerovalaisin

Ulkoseinävalaisimien uusiminen ja varustaminen kello-ohjauksella	1 000 €	
--	---------	--

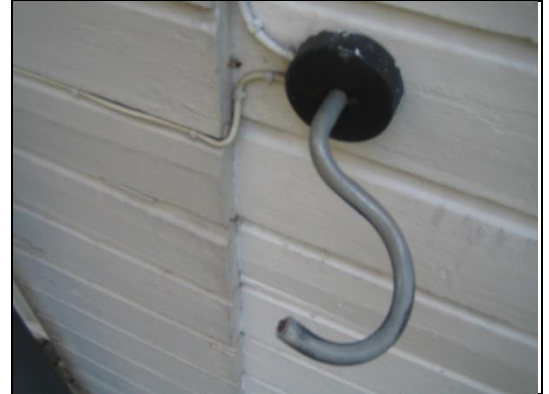
Päätyseinän valaisinrunko

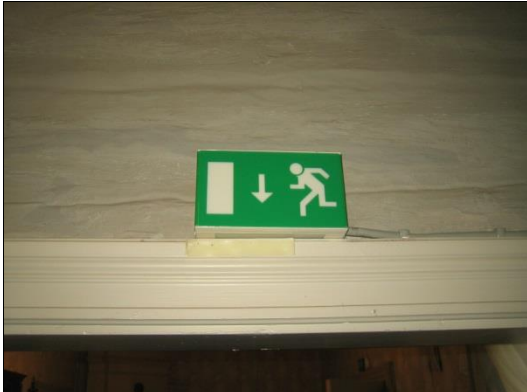
Opastevalaisin

Toimenpide-ehdotukset	Kustannusarvio	Muut tarkennukset
Järjestelmän tarkastus- ja huoltotoimenpiteet	800 €	Vuosittain
Turvavalaisinjärjestelmän uusiminen	n. 1 500 €

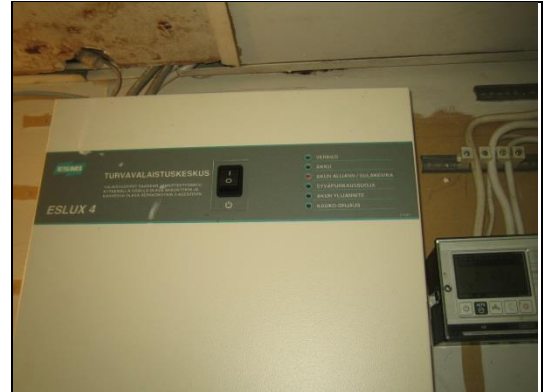
Turvavalaistuskeskus

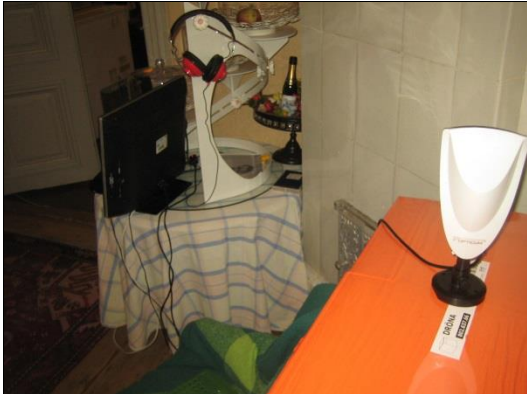
Sisääntenni

Toimenpide-ehdotukset	Kustannusarvio	Muut tarkennukset
Antennijärjestelmän asentaminen Tähti-2000 verkon vaatimuksien mukaisesti	n. 2 000 €	Riippuu laajuudesta

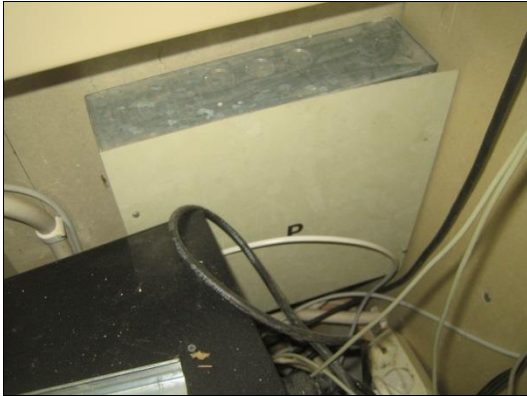
Puhelinlaatikko

Toimenpide-ehdotukset	Kustannusarvio	Muut tarkennukset
Kuituliittymän hankkiminen	1 000 €	
Puhelinjärjestelmän uusiminen yleiskaapelointijärjestelmällä	n. 2 000 €	Riippuu laajuudesta

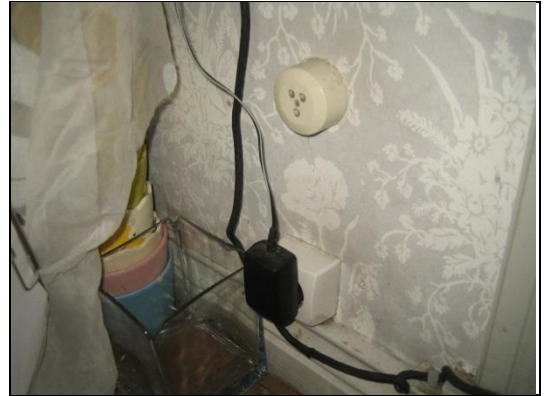
Puhelinrasia

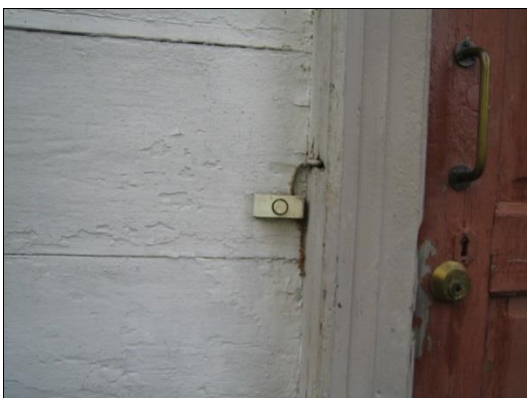
Painonappi

Toimenpide-ehdotukset	Kustannusarvio	Muut tarkennukset
Ovikellojärjestelmän uusiminen	400 €

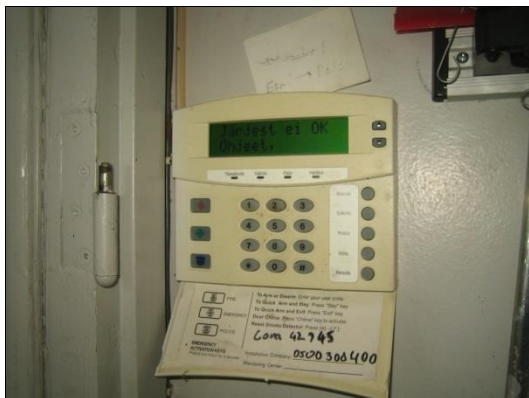
Näppäimistö

Toimenpide-ehdotukset	Kustannusarvio	Muut tarkennukset
Murtoilmaisujärjestelmän tarkastaminen	400 €	
Murtoilmaisujärjestelmän uusiminen	n. 2 000 €	Riippuu laajuudesta

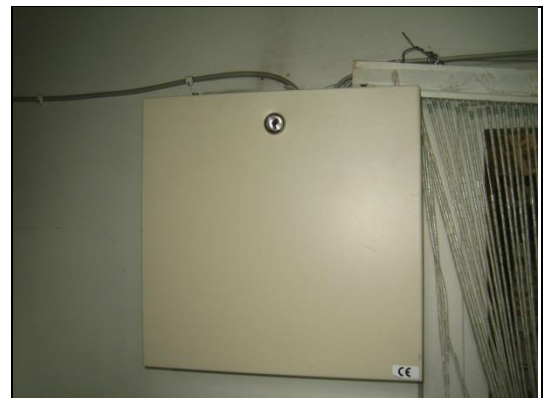
Hälytinkeskus

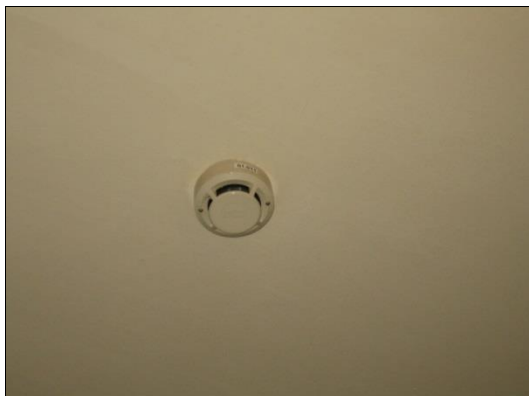
Paloilmaisin

Toimenpide-ehdotukset	Kustannusarvio	Muut tarkennukset
Paloilmajärjestelmän huolto- ja kunnostustoimenpiteet	800 €	Vuosittain

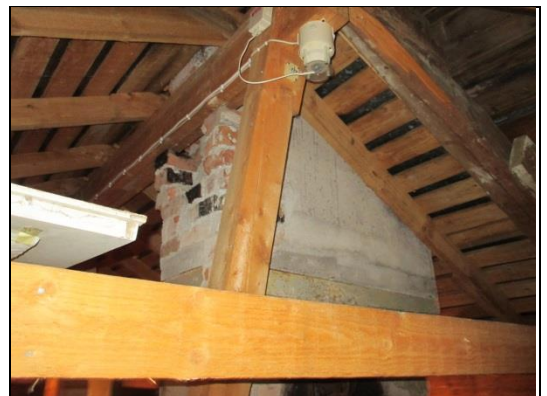
Ullakon paloilmaisin

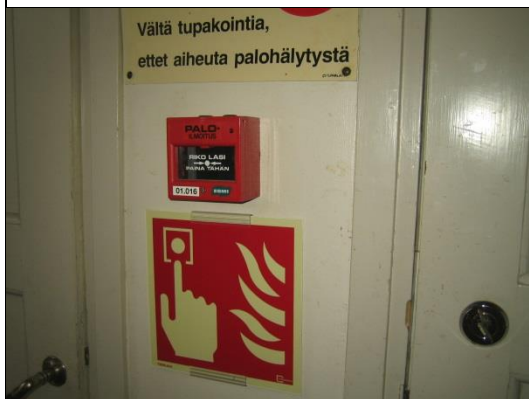
Palopainike

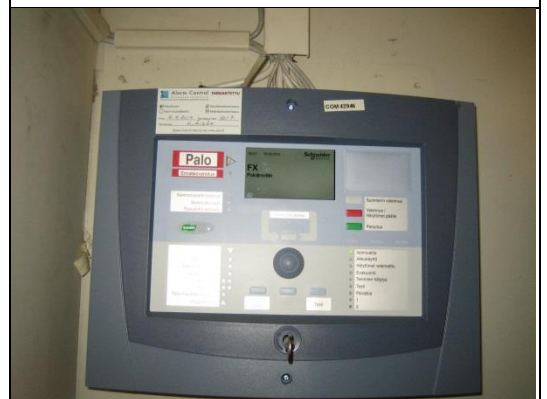
Paloilmoitinkeskus
