## KUNTOARVIORAPORTTI

Rajasaarentie 6, Villa Bråvalla, 00250 Helsinki  
26.3.2025

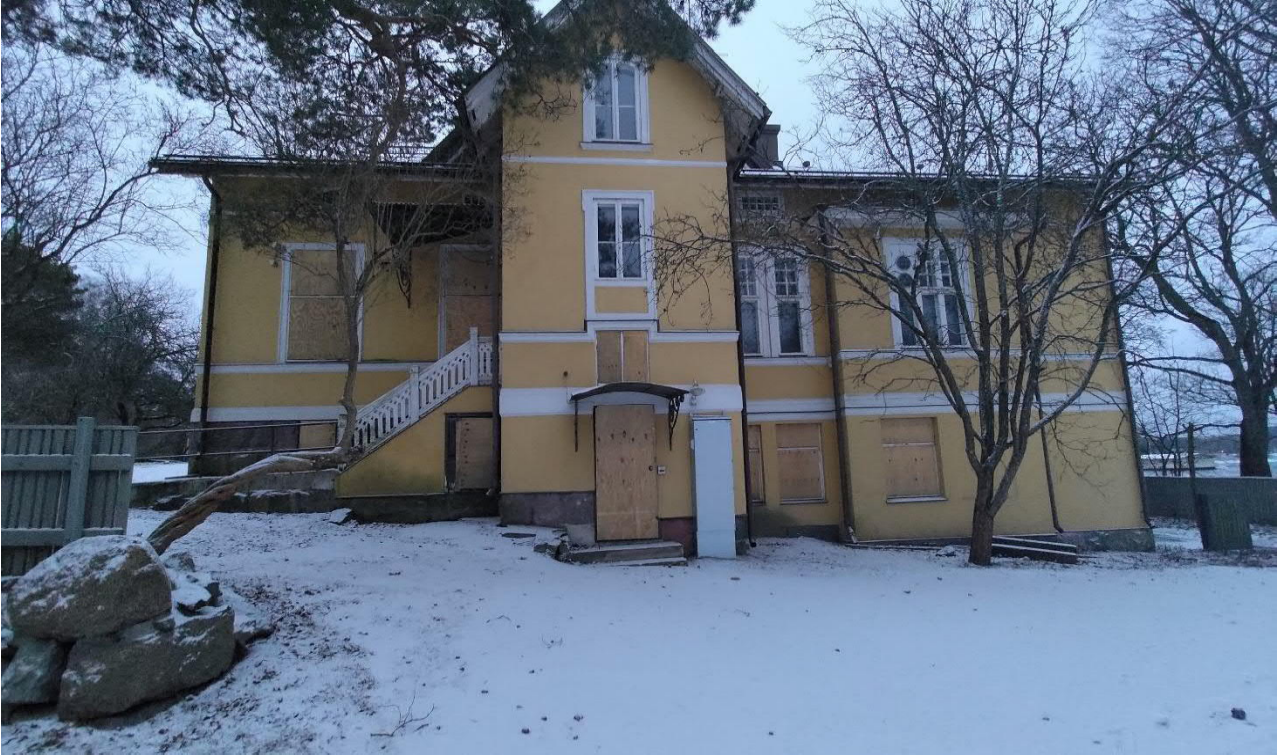
*Kuva 1. Luoteisjulkisivu*

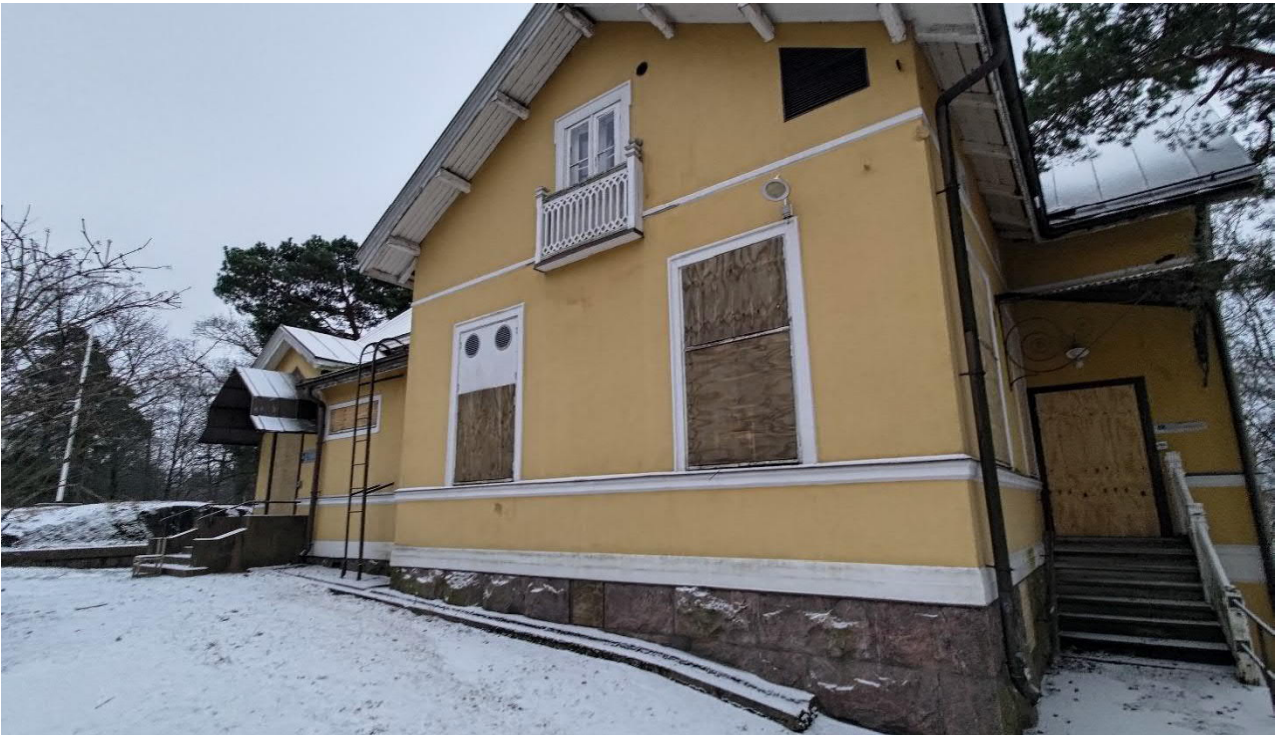
*Kuva 2. Koillisjulkisivu.*

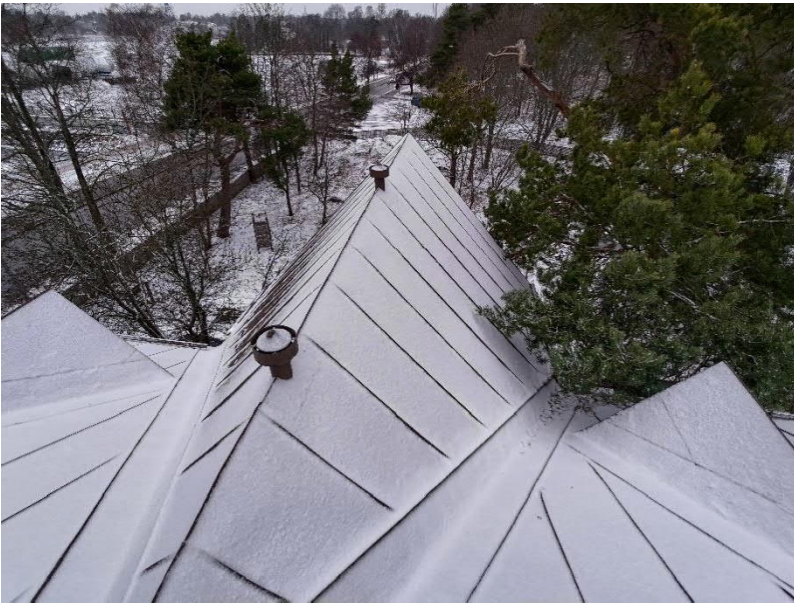
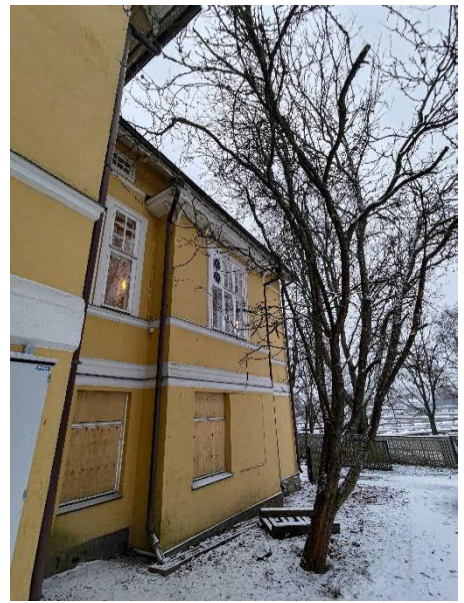
Rakennuksen vierellä on puita ja pensaita, joista osa on hyvin lähellä julkisivua aiheuttaen sille ylimääräistä kosteusrasitusta. Rakennus sijaitsee osittain rinteessä. Rakennuksen kaakkoiskulmalla ja idän puoleisella seinustalla kallion pinta nousee jyrkästi. Rakennuksen vierellä maan pinnat viettävät pääsääntöisesti rakennuksesta poispäin, mutta rinteiden puolella ryömintätilassa paljas kalliopinta viettää rakennuksen kellariseiniä kohti. Sokkelin vierustalla maa on nurmipinnalla, mutta rakennusta kiertää asfaltoituja kävelyteitä.

Kuva 6. ja kuva 7. Rakennuksen vierustalla on puita ja pensaita, jotka ovat aiheuttaneet julkisivulle lisääntynyttä räsitusta.

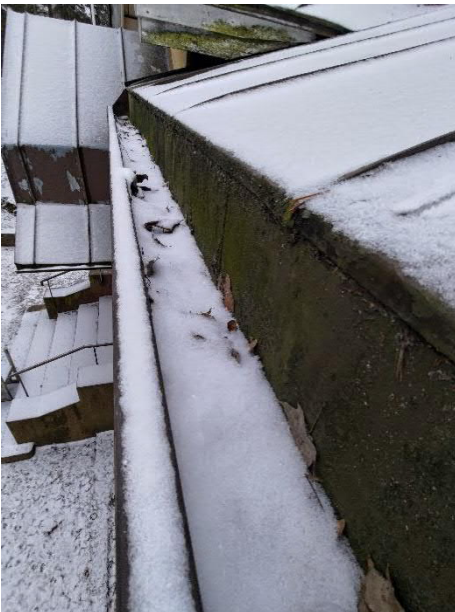
Vesikatolta tulevia sadevesiä ohjataan räystäskouruista syöksytorvia pitkin osin maahan ja osin betonirakenteisiin avokouruihin ja edelleen pois rakennuksen viereltä. Syöksytorvet ovat paikoin vaurioituneet oletettavasti ilkivallan aiheuttamasta mekaanisesta rasituksesta. Syöksytorvien maalipinnoite hilseilee ja putkien pinnalla havaittiin levä- ym. kasvustoa. Syöksytorvien ulosheittäjät ovat monin paikoin hyvin korkealla, eivätkä sadevedet ohjaudu kunnolla vesikouruihin.

Kuva 8 ja Kuva 9. Sadevedet on ohjattu räystäskouruihin ja edelleen syöksytorvien kautta maahan tai betoniin sadevesikouruihin. Räystäskouruissa oli lehtiä ja muuta orgaanista ainesta.

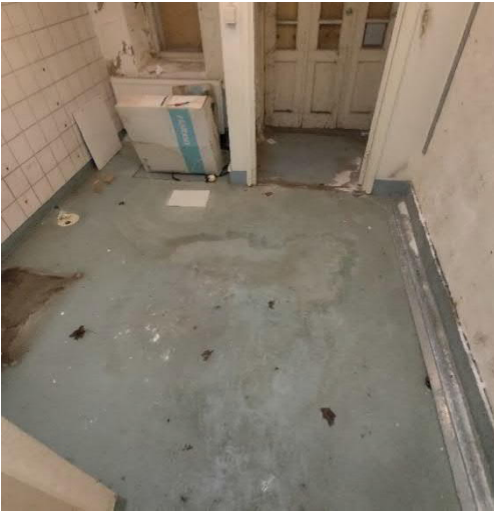
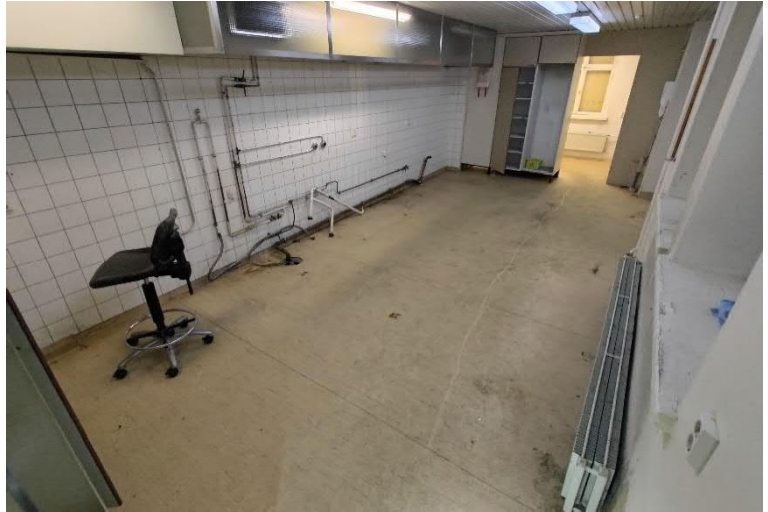
Rakennuksen alapohjarakenteesta ei ole tarkkaa tietoa, mutta kellarikerroksen lattiarakenne on todennäköisesti maanvarainen betonilaatta. Mahdollisista kerroksellisista rakenteista ei ole myöskään tarkkaa tietoa, mutta aistinvaraisesti muovimaton alla on oletettavasti puukoolattu lattiarakenne. 1. kerroksen alapohjarakenteet ryömintätilan kohdalla ovat puurunkorakenteiset. Sisäpuolelta havainnoituna kellaritiloissa havaittiin yleisesti sekä sisä- että ulkopuolisen kosteuden aiheuttamia vaurioita useissa rakenteissa. Alapohjarakenteita ei avattu, eikä näin ollen alapohjarakenteiden vaurioitumisesta ole täyttä varmuutta. Kuitenkin mittavat kosteus- ja mikrobivauriot kellari- ja ulkoseinissä viittaavat myös alapohjarakenteiden vaurioihin. Kellarin lattioissa havaittiin kohonneita pintakosteuslukemia.

Kuvat 13. ja 14. Rakennuksen pohjakerroksessa/kellarikerroksessa lattioiden pintamateriaali on pääsääntöisesti muovimattoja. Rakennekerroksista ei ole tarkempaa tietoa.

- Kellarin lattiarakenteiden kuntotutkimus vaurioiden ja uusittavien rakenteiden kartoittamiseksi 1...2 vuoden kuluessa.
- Kellarin lattioiden ja seinien vaurioituneiden pinnoitteiden poisto
- Akuuttien kosteusvaurioiden korjaaminen
- Ulkopuolisen kosteuden vähentäminen

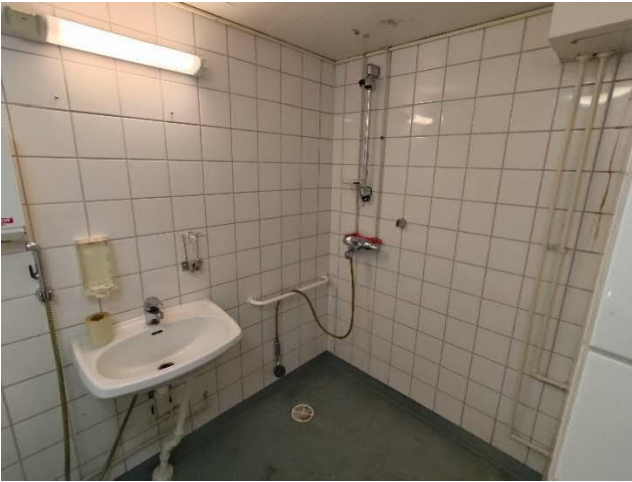
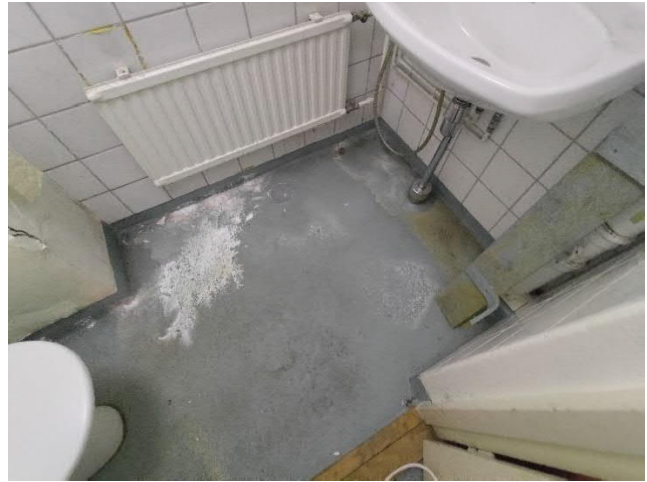
Kuva 23 ja Kuva 24. Yleiskuvaa kellarin märkätiloista.

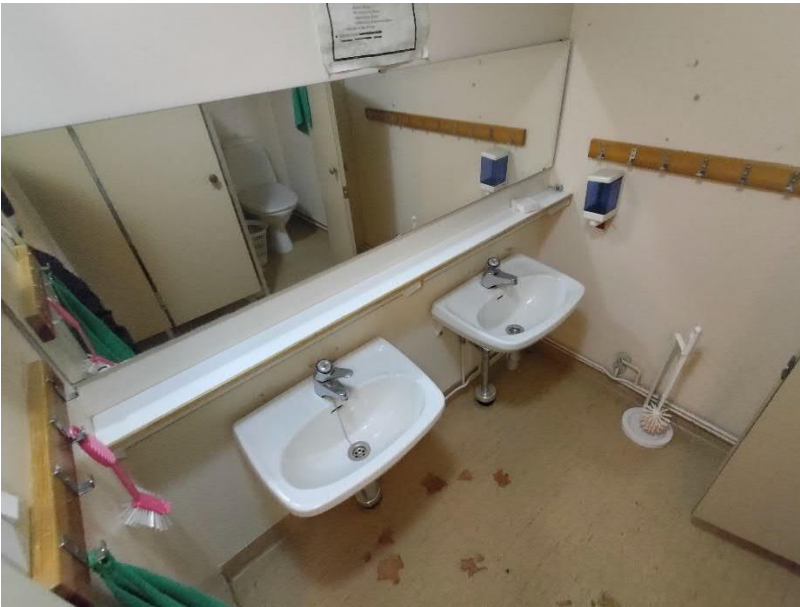
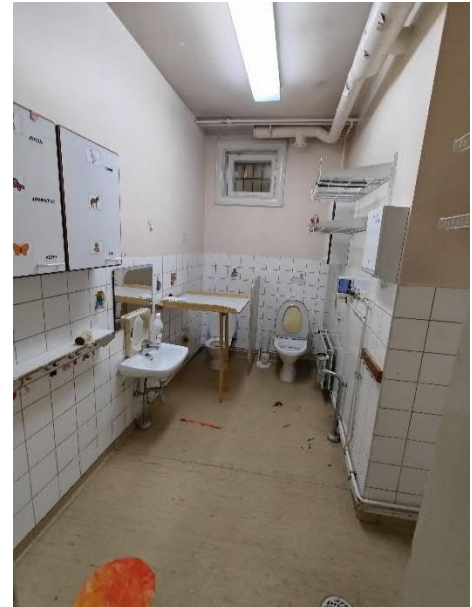
Kuva 25 ja Kuva 26. Yleiskuvaa 2. kerroksen (vas.) ja 1. kerroksen (oik.) märkätiloista.

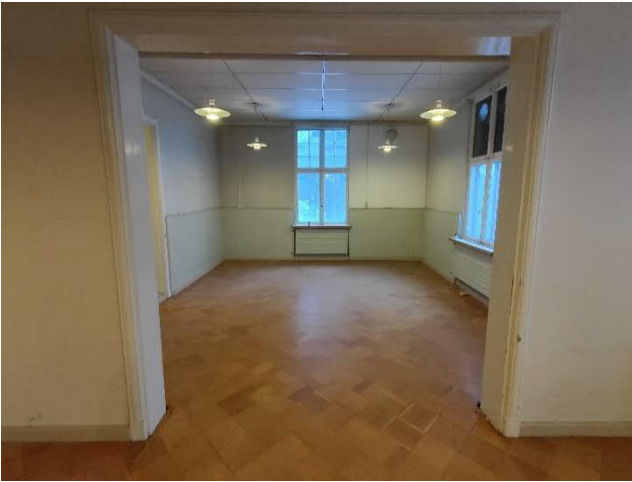
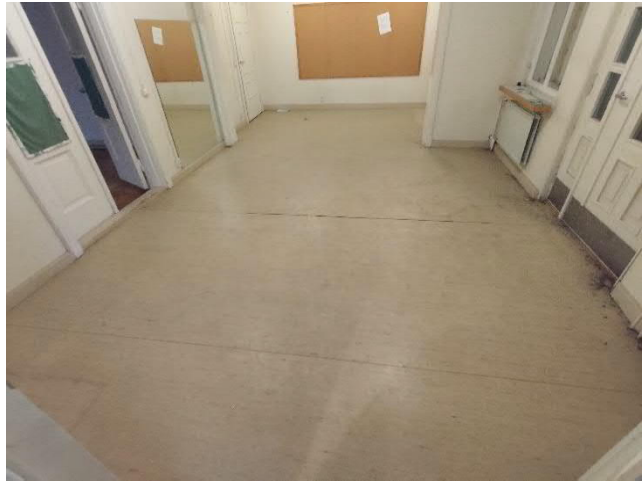
Kuva 33 ja Kuva 34. 1. kerroksen huoneissa on vaihtelevasti parkettia ja muovimattoa

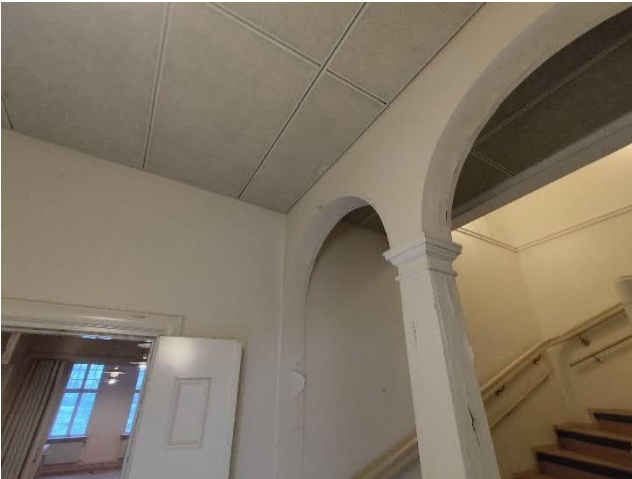
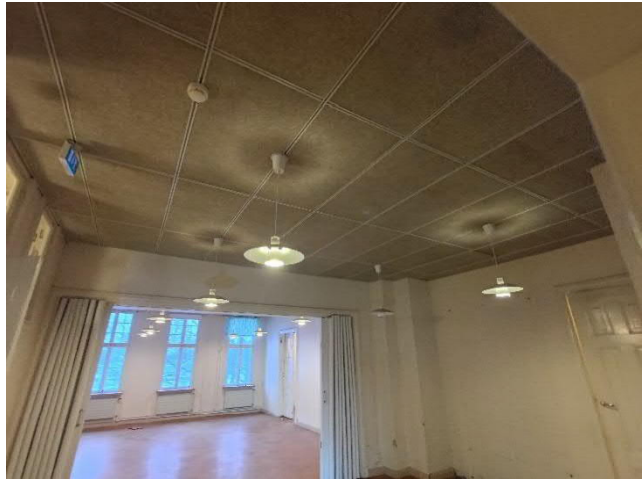
Kuva 35 ja Kuva 36. Yleiskuvaa kuivien tilojen kattopinnoista

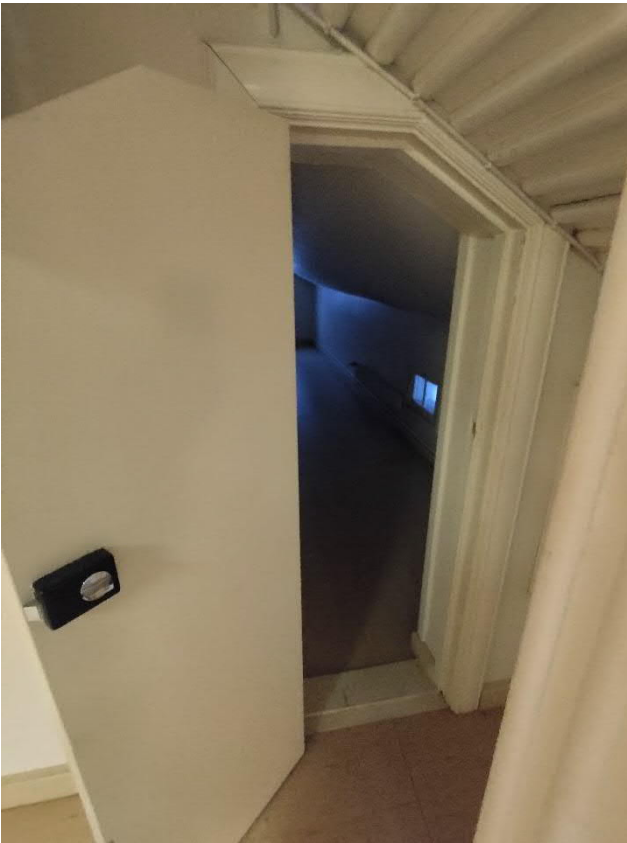
*Kuva 39 ja Kuva 40. 2. kerroksessa ulkoseinän vierustoilla on kapeita varastohuoneita.*

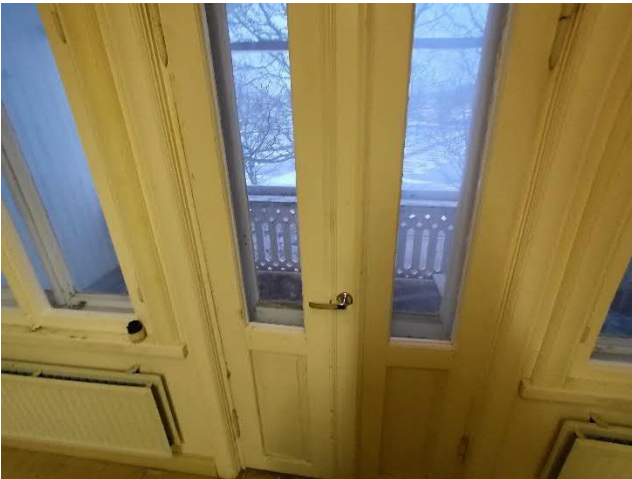
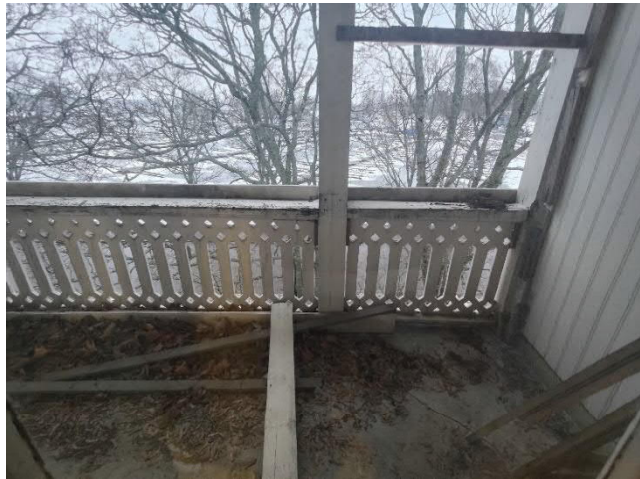
*Kuva 41 ja Kuva 42. Parvekkeen ovet on osin teljetty kiinni ja osin ne ovat turvonneet umpeen. Parvekkeilla on runsaasti lehtiä ja muuta roskaa.*

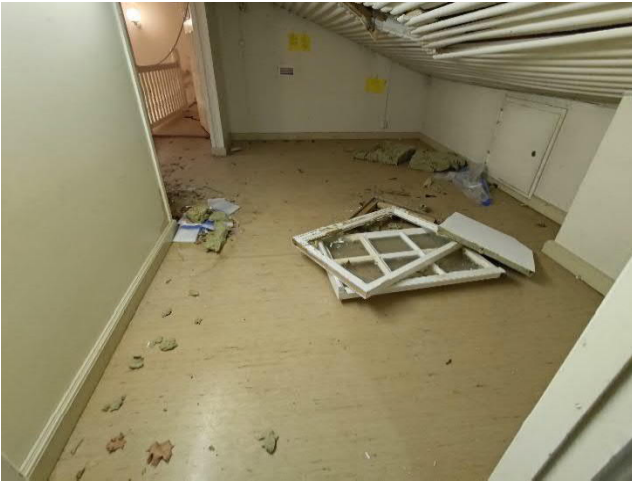
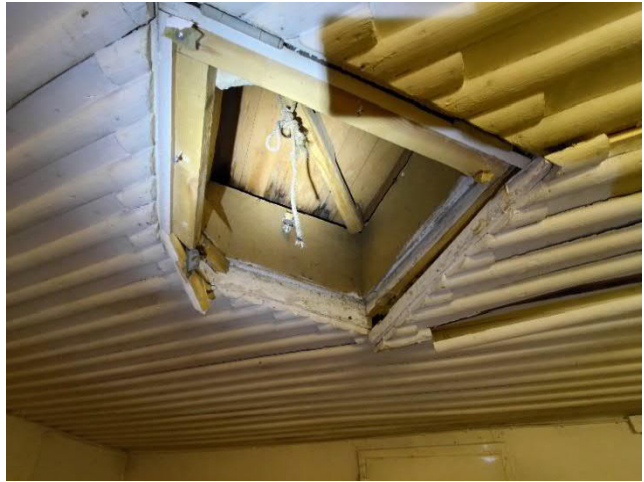
Kuva 43 ja Kuva 44. Yleiskuvaa 2. kerroksen aulatilasta. Tilassa oleva kulkuluukusta ei ollut pääsyä ullakkotiilaan. Tilassa on roskaa ja lehtiä (vas.). Vesikaton johtava kattoluukku on turvonnut umpeen, eikä vesikatolle ollut sisäkautta pääsyä.

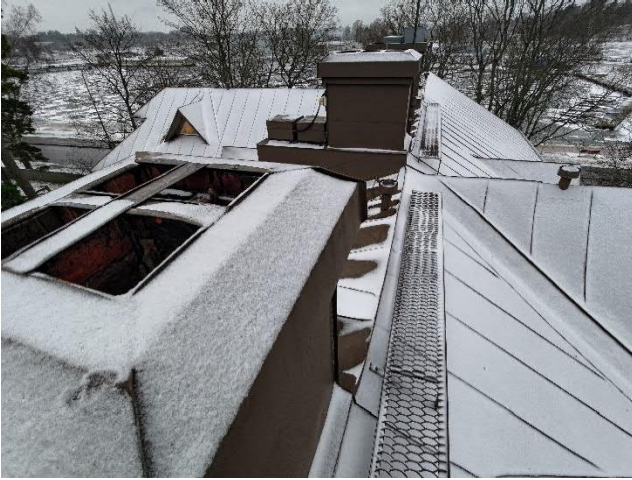
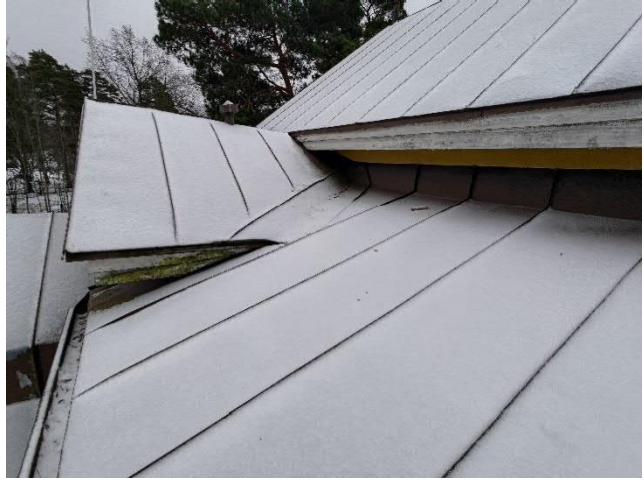
Kuva 49 ja Kuva 50. Yleiskuvaa vesikatolta. Kulkusillat ovat pääosin vielä kohtalaisessa kunnossa. Piipunhatut puuttuvat. Räystäslaudoitusten kunto vaihtelee ja monin paikoin laudoituksen pinnalla kasvaa levää.

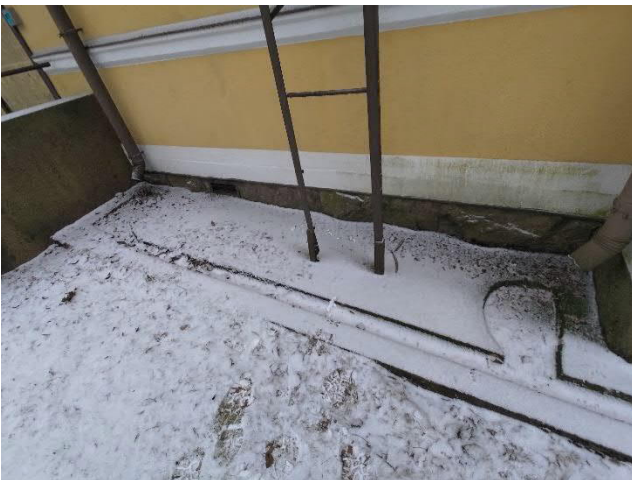
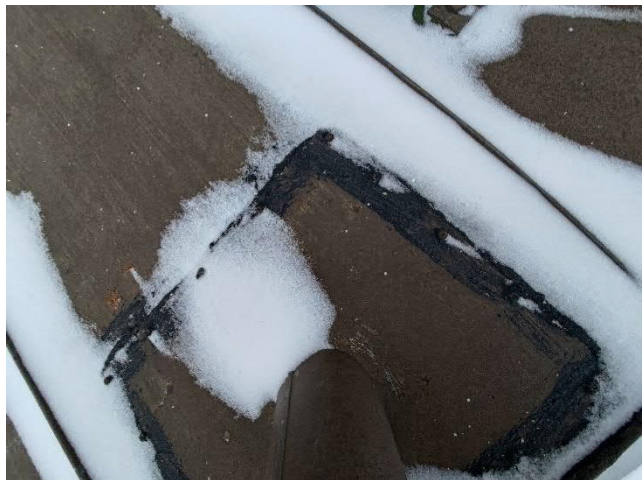
Kuva 51 ja Kuva 52. Katolle johtavissa tikkaissa ei ole kiipeilyestettä (vas.). Yleiskuvaa vesikaton läpiviennistä (oik.)

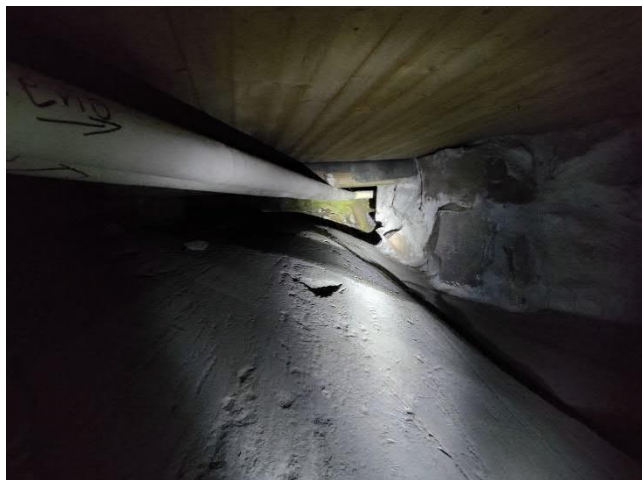
Kuva 53 ja Kuva 54. Yleiskuvaa ryömintätilasta. Ryömintätilassa esiintyy paikoittain runsaasti orgaanista materiaalia. Kalliopinnat viettävät rakennuksen perusmuuria kohti ja kalliopinnoilla havaittiin vettä.

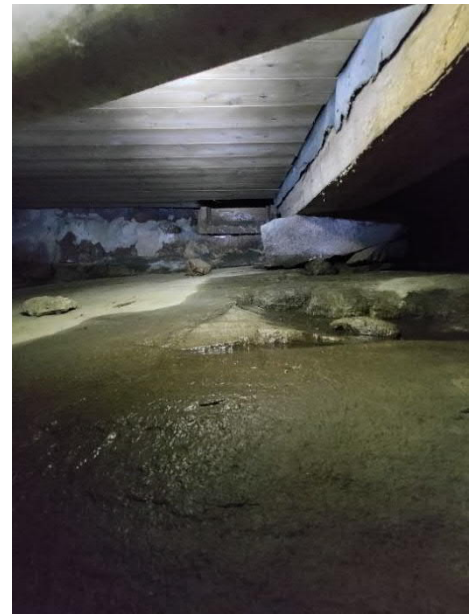
Kuva 55 ja Kuva 56. Puualapohjarakenne ryömintätilasta käsin kuvattuna. Välipohjarakenteessa on tervapahvia (vas.). Ryömintätilassa perusmuuria kohti kaatava kallionpinta on märkä.

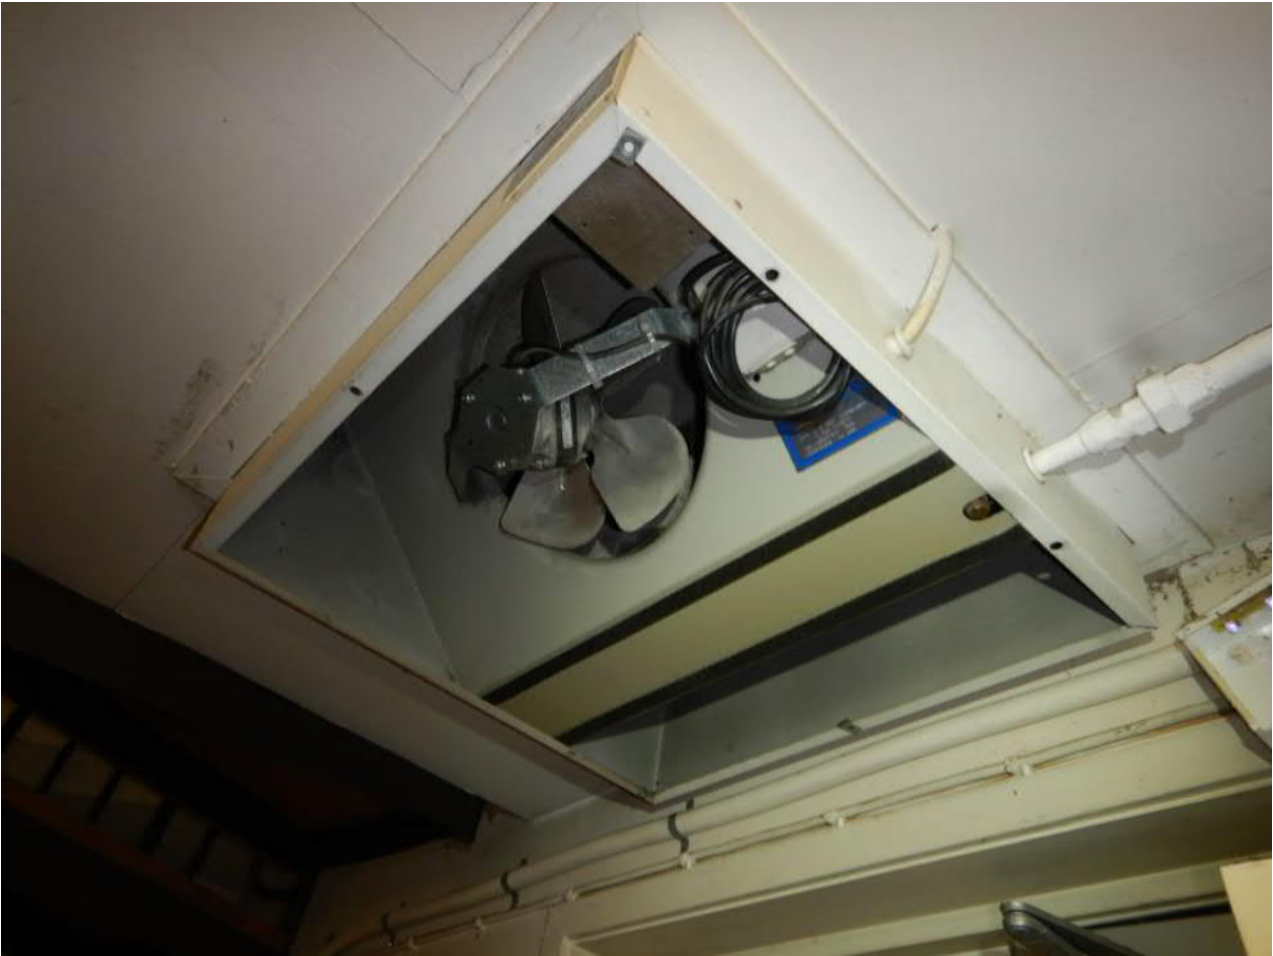
*Kuva 62. Yleiskuva puhallinpatterista.*

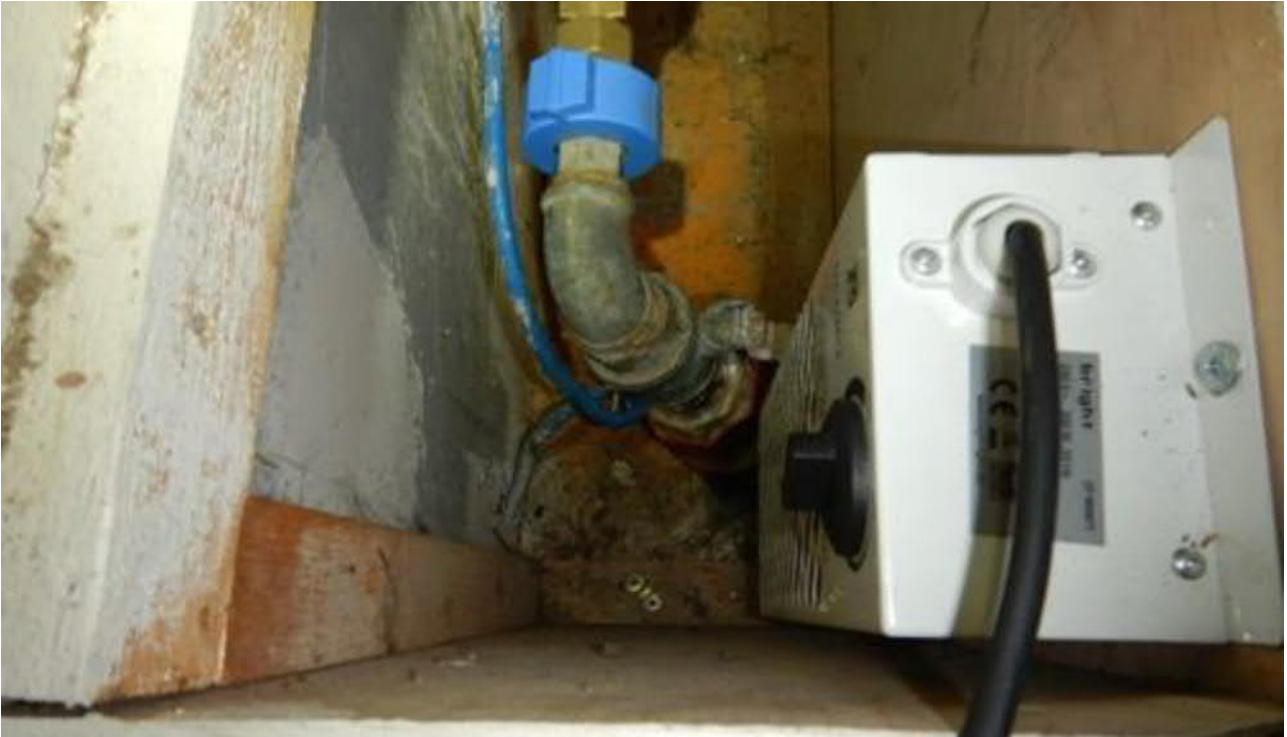
Kuva 63. Yleiskuva pääsulkuventtiileistä.

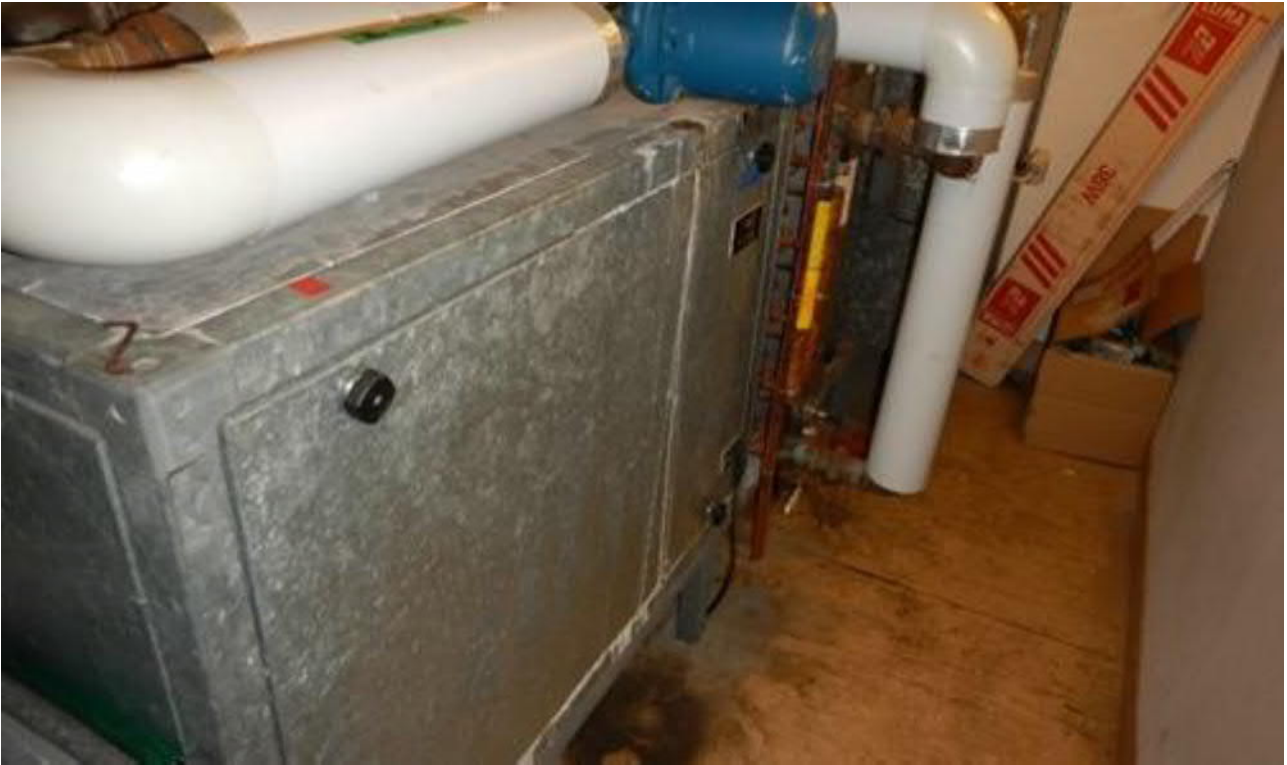
Kuva 69. Yleiskuva tuloilmakoneesta.

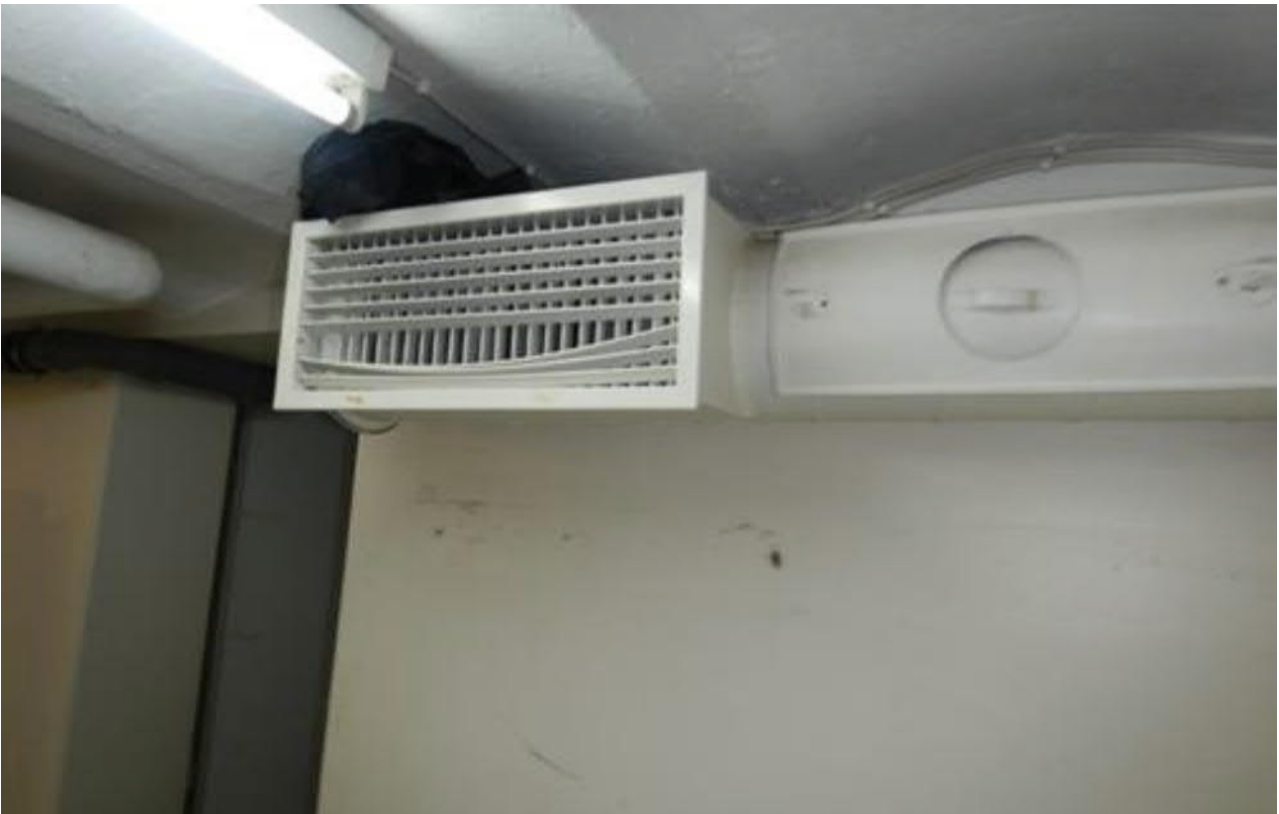
Kuva 70. Yleiskuva päätelaitteesta.

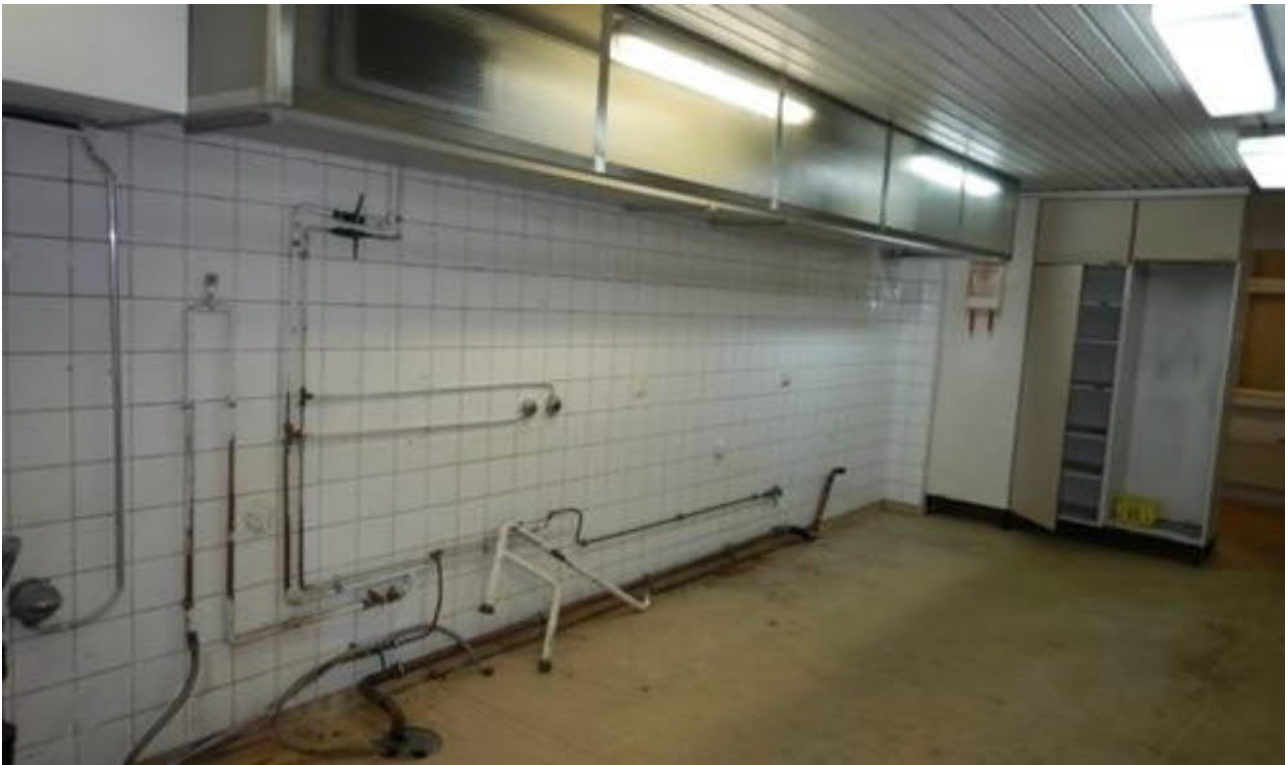
Kuva 71. Yleiskuva keittiön huuvista.

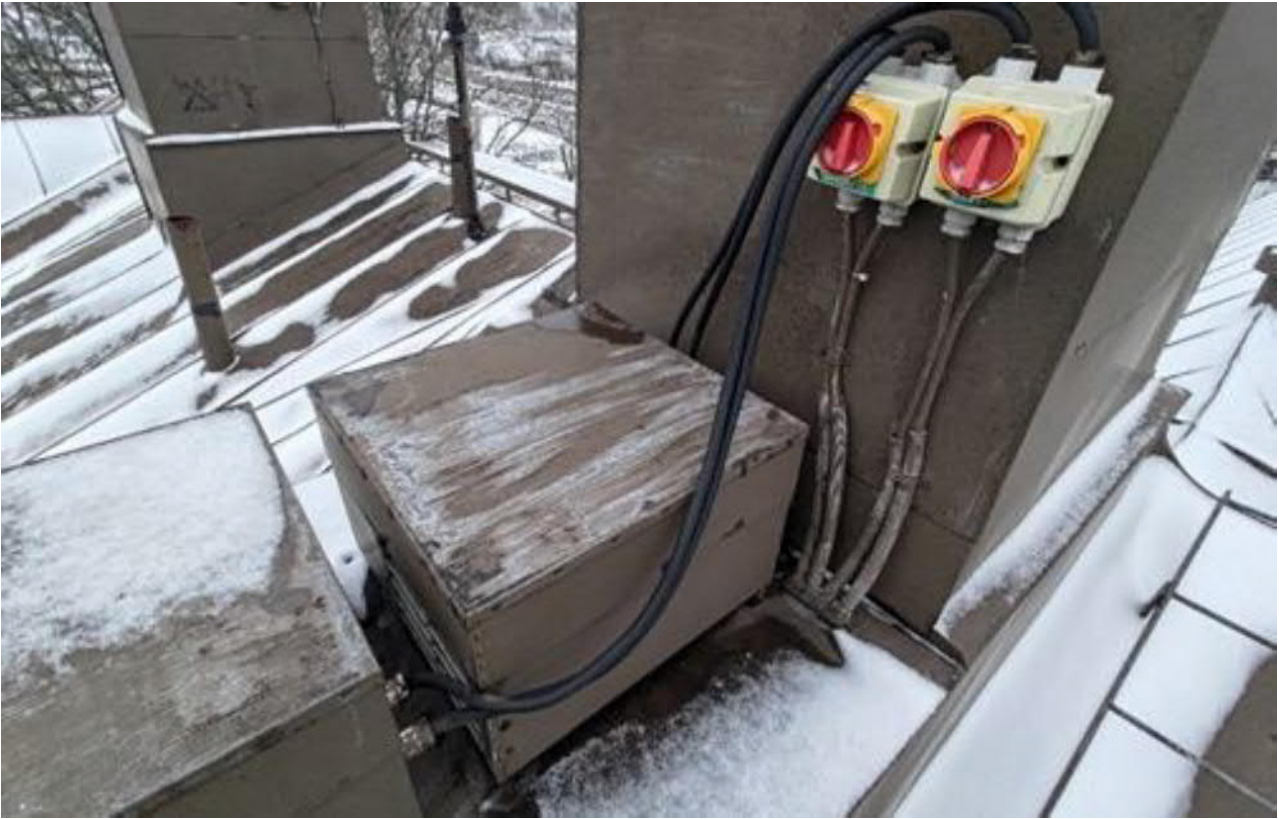
Kuva 73. Yleiskuva huippuimureista

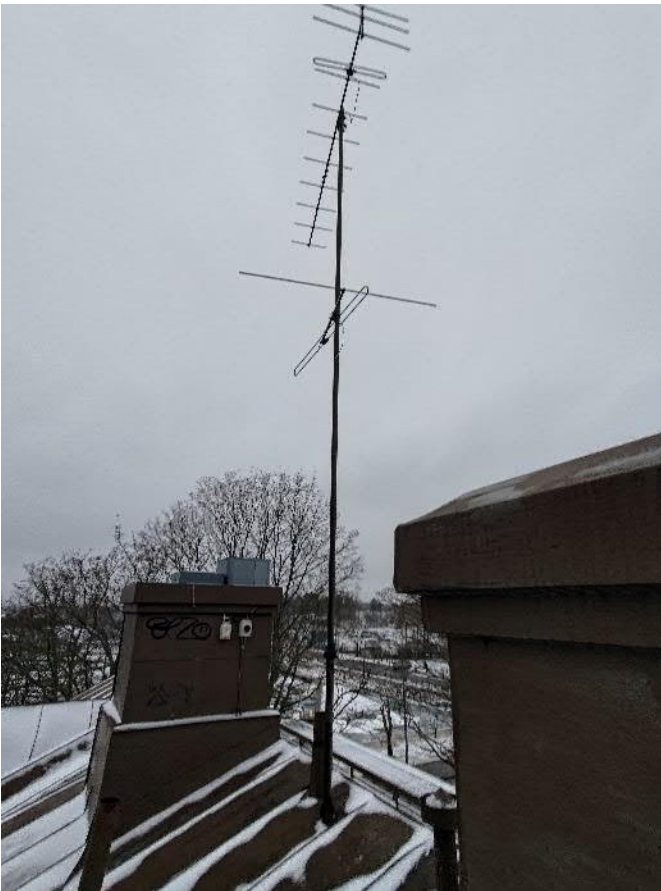
Kuva 74. Yleiskuva huippuimureista.

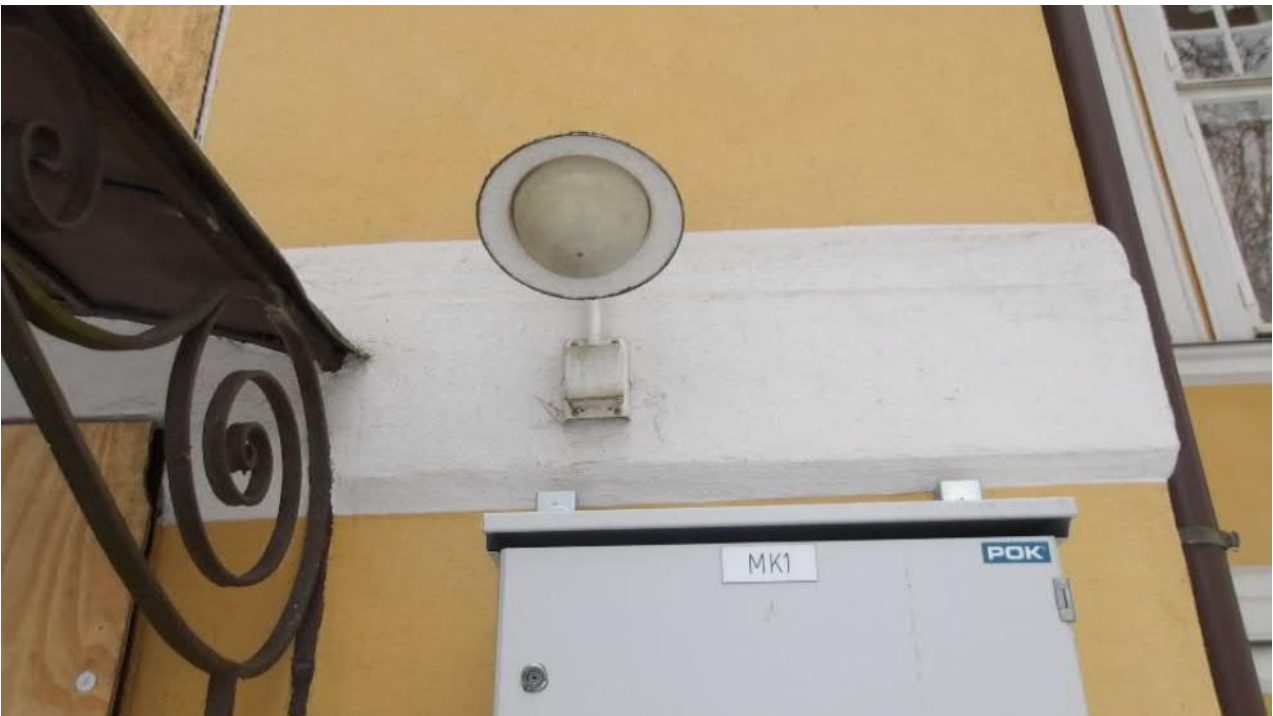
*Kuva 77. Yleiskuva oviympäristön valaisimesta.*

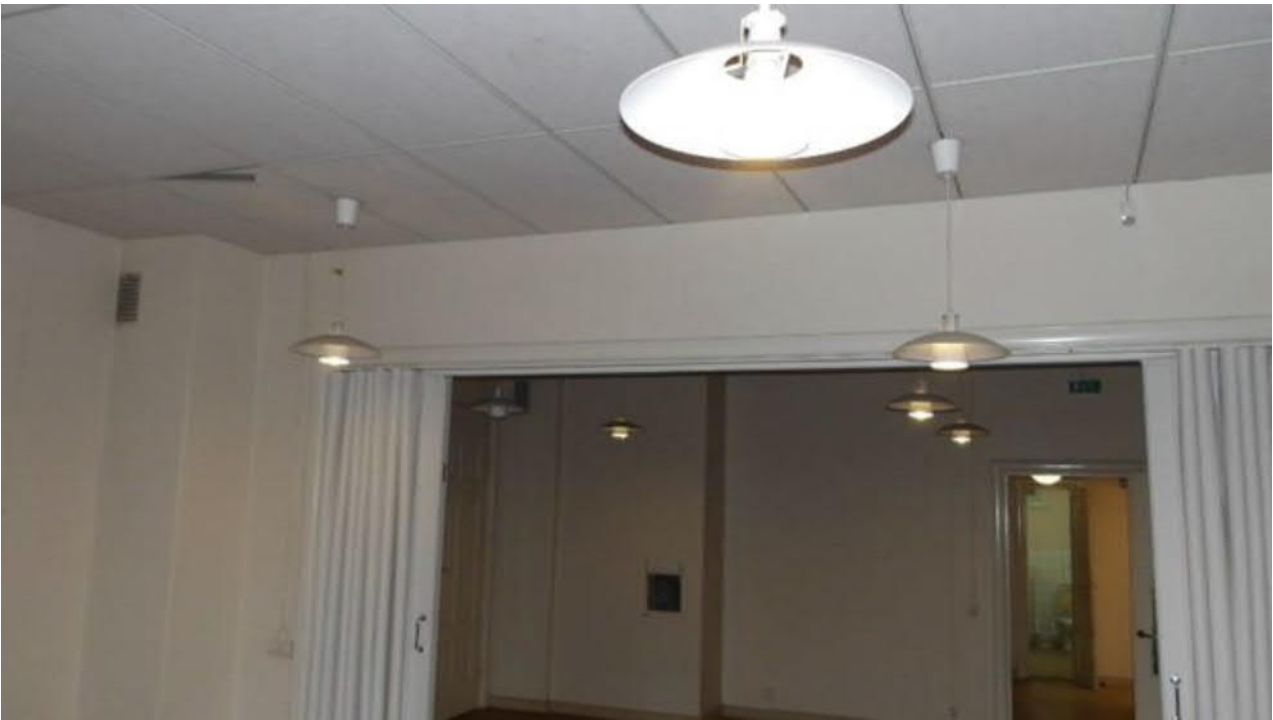
*Kuva 84. Yleiskuva huonetilan sisustusvalaisimista.*

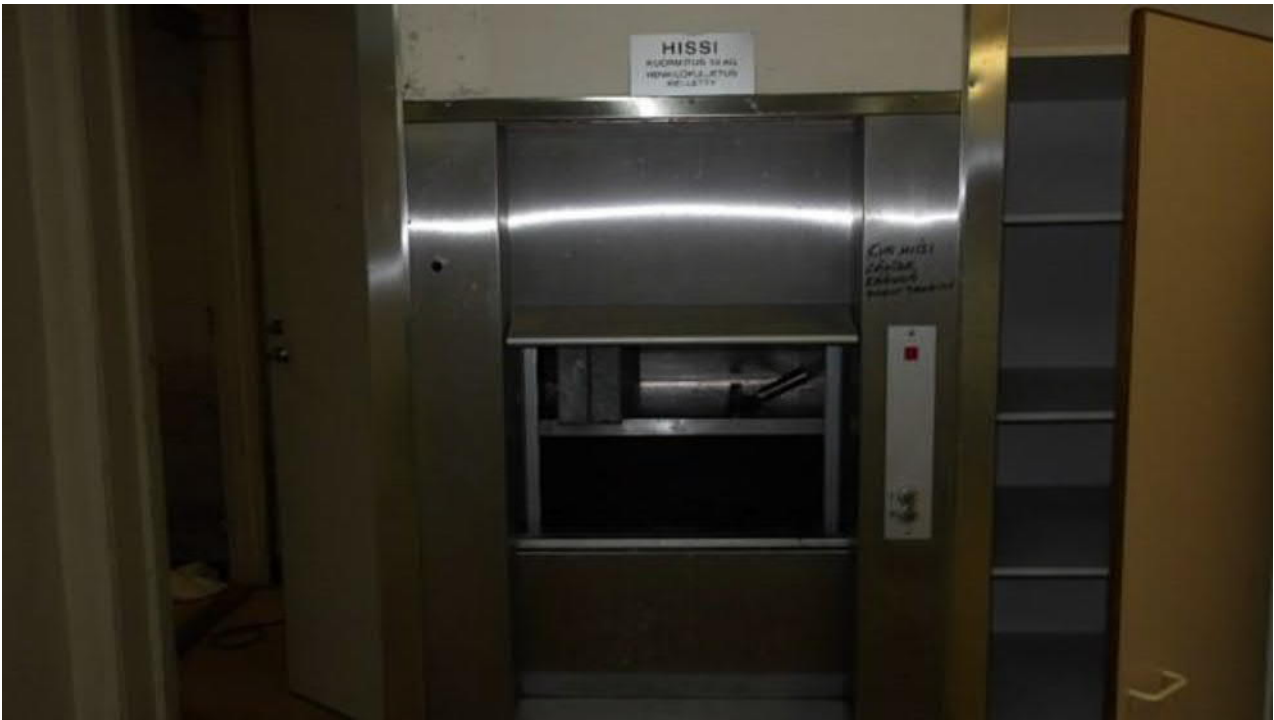
Kuva 86. Yleiskuva keittiön ruokahissistä.

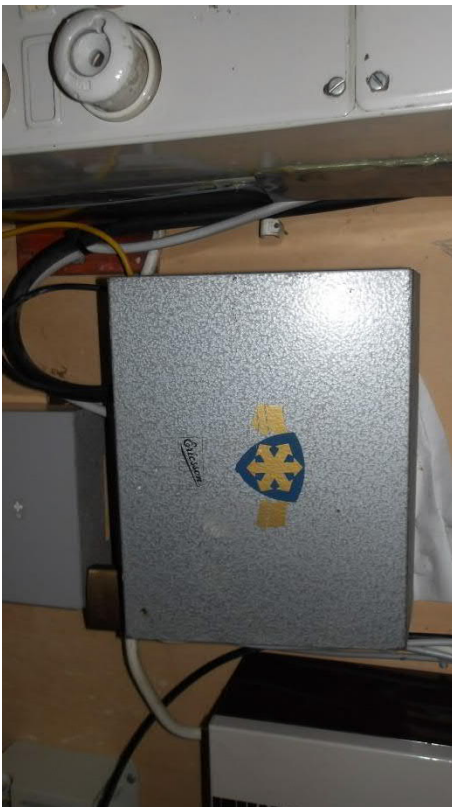
Kuva 87. Yleiskuva puhelinristikytkenästä.

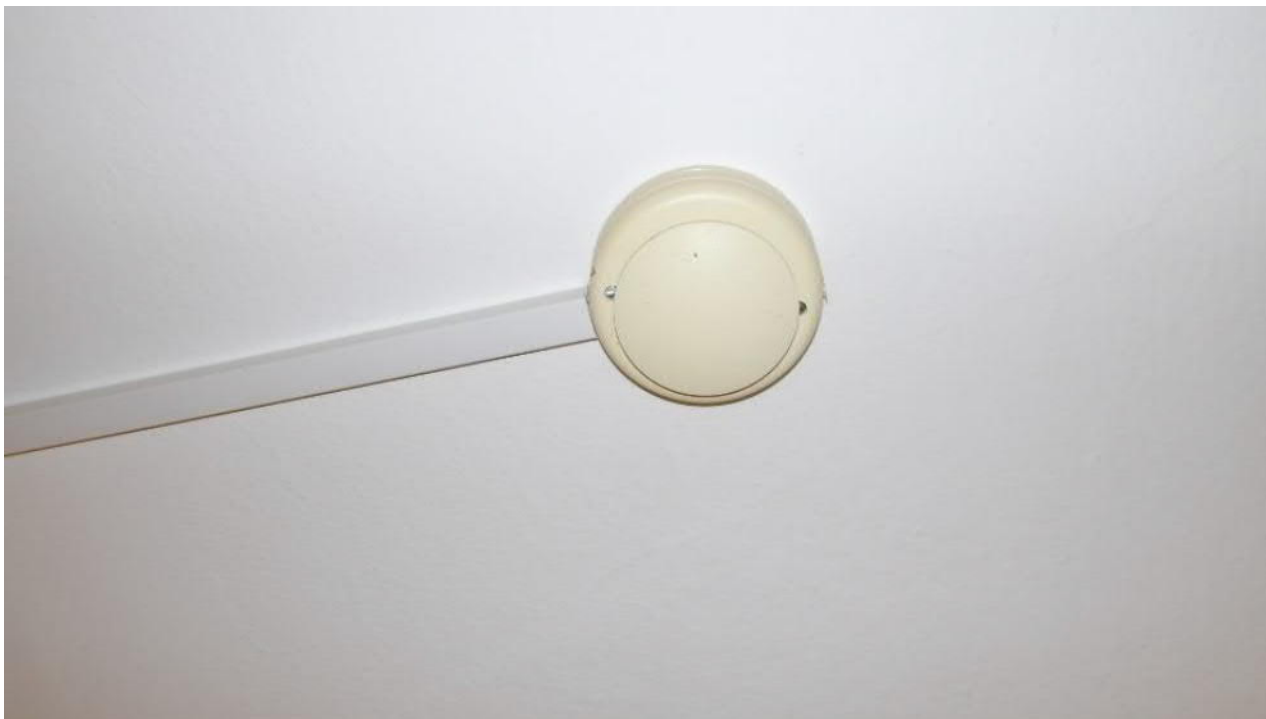
Kuva 88. Yleiskuva palovaroittimesta.
