## KUNTOARVIORAPORTTI

Leankatu 5 00240 Helsinki  
7.5.2025

Kuntoarvion kohteena on Helsingin Pasilassa sijaitseva omakotitalorakennus.

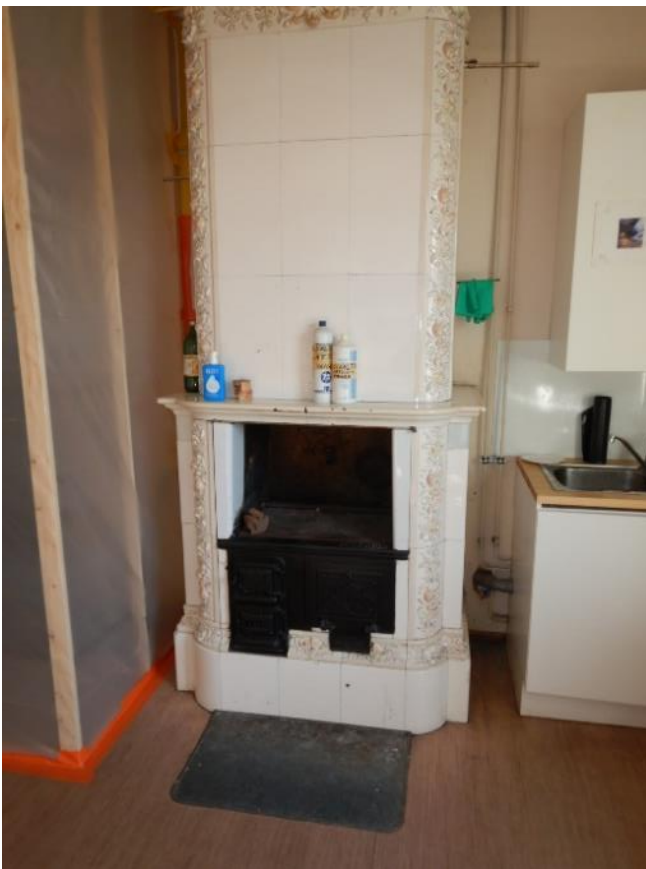
Kuva 74. Yleiskuva lämmitysuuneista.

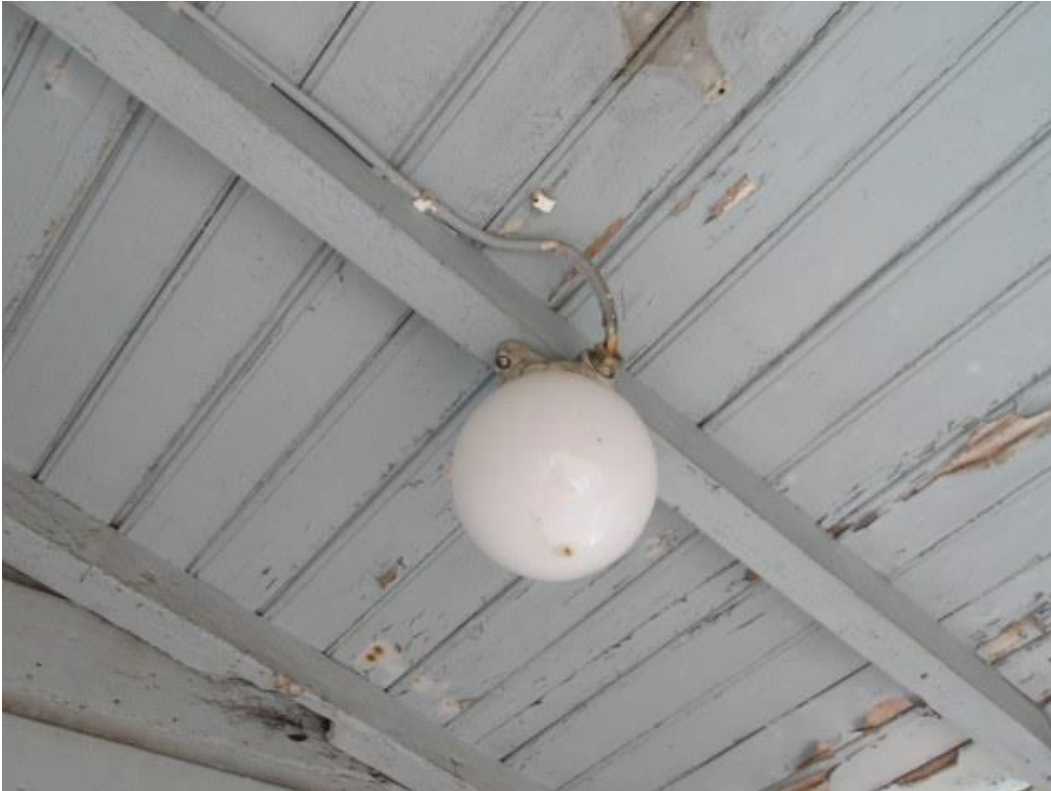
*Kuva 77. Yleiskuva ulkovalaisimesta.*

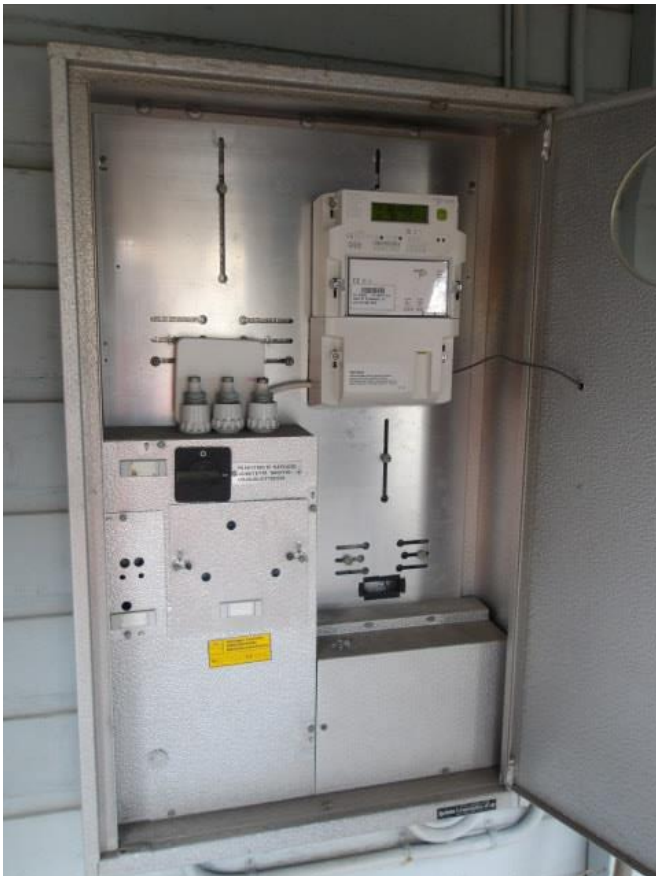
*Kuva 78. Yleiskuva pääkeskuksesta.*

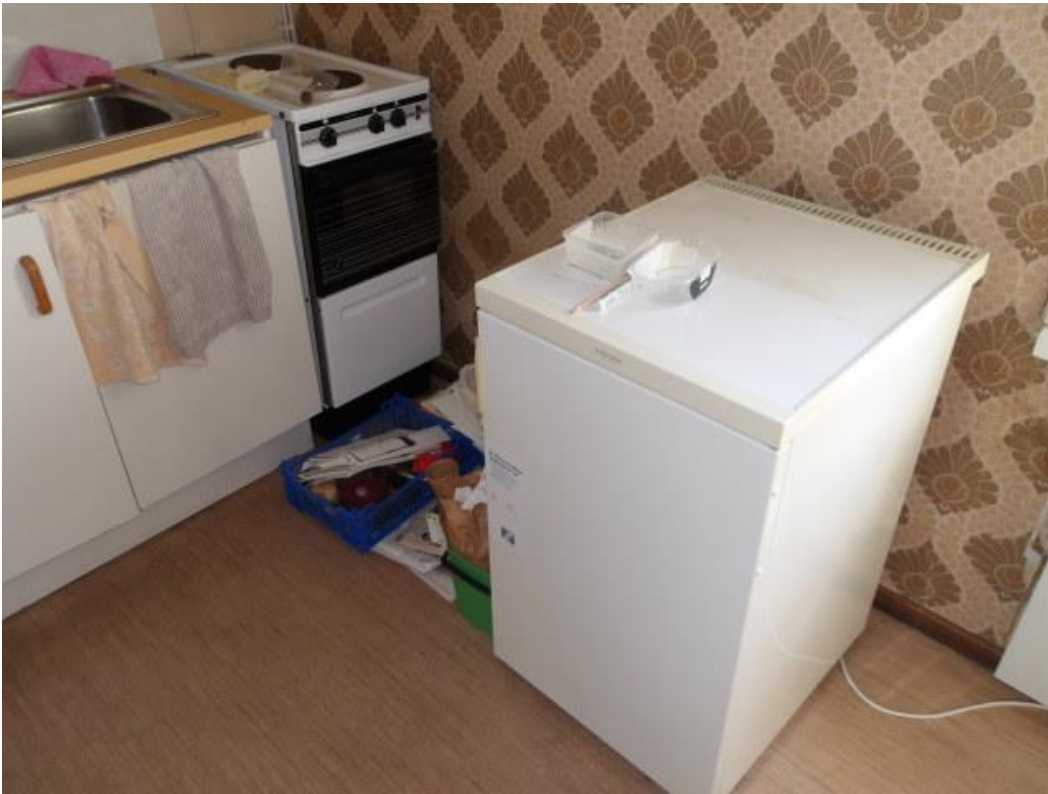
Kuva 87. Yleiskuva keittiön koneista.

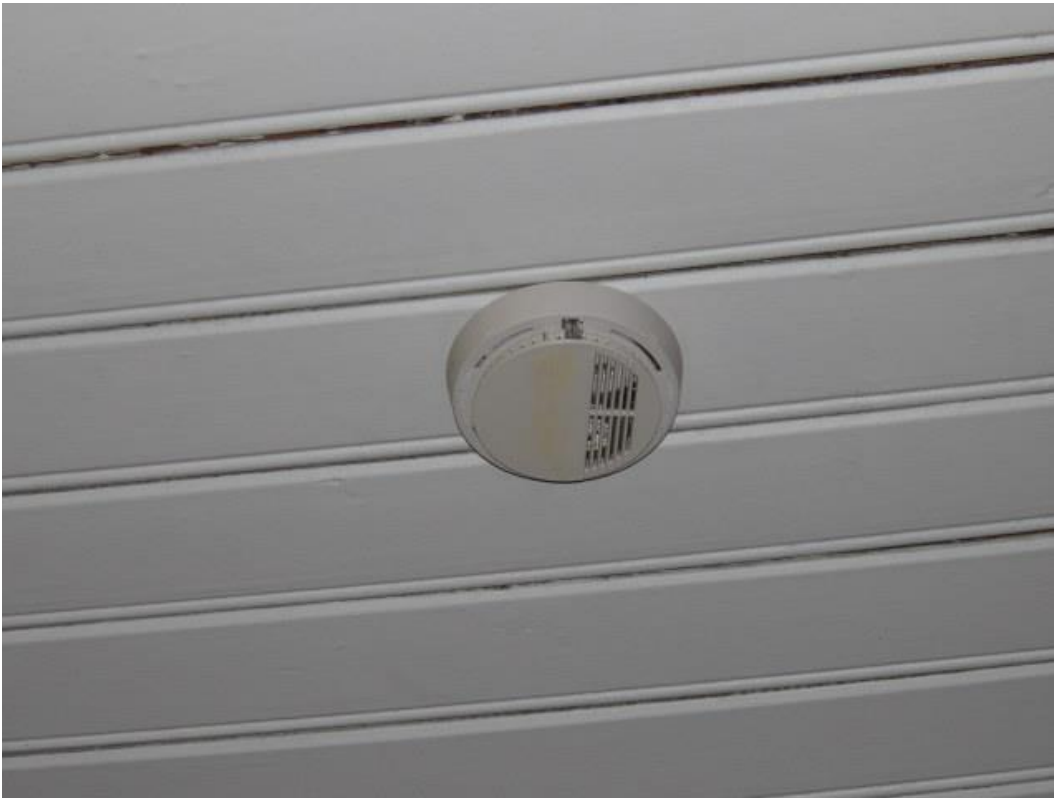
*Kuva 89. Yleiskuva palovaroittimesta.*
