# Salavien kuntoarvio, Töölönlahti, Helsinki

Tilaaaja:  
Helsingin Kaupunki

Tekijät:  
Fri-tec Oy, Jussi Nyman & Tanja Fri

Vanhat jyrkärunkoiset salavat arvioitiin silmämääräisesti sekä käyttäen **Picus-3** ultraäänilaitetta ja **IML-400** lahonetsintälaitetta.

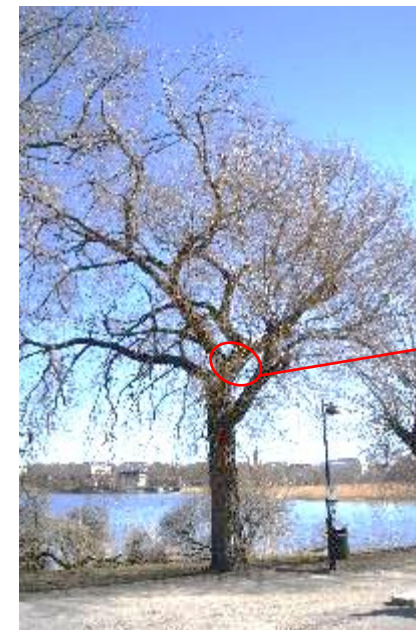
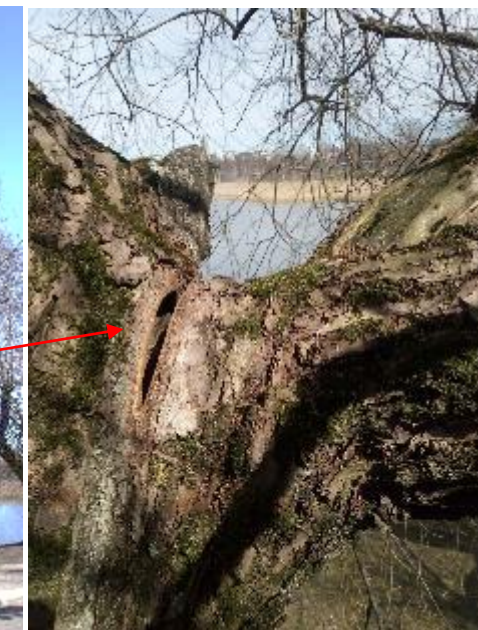
Lähes irti revennyt haara.

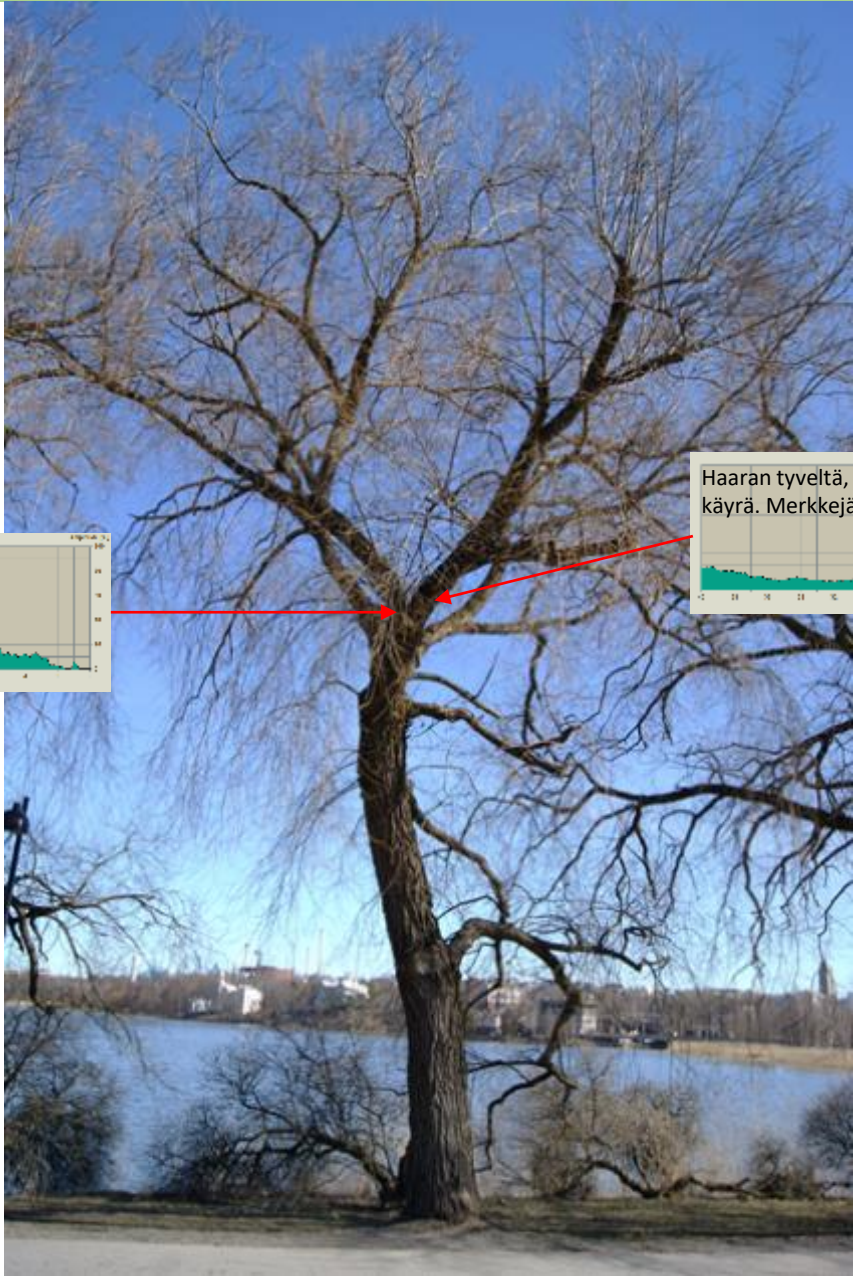
Puiston puoleisen haaran tyvi.

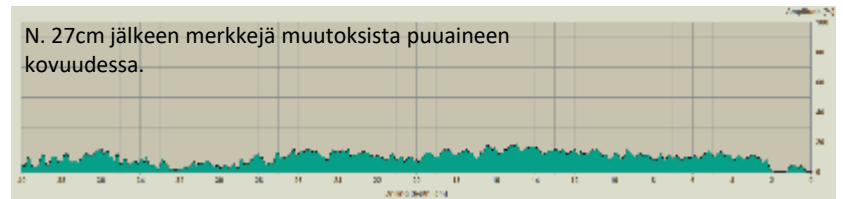
Suunnat 1. Pohjoinen 2. Länsi 3. Etelä

Rungossa todettiin pieniä lahopesäkkeitä. Äänen-nopeudet ovat hyvät mutta lahonmittauslaitteen käyrässä näkyy selkeitä muutoksia puuaineen kovuudessa. Latvuksen haaranpoistokohdassa on arinakäävän itiöemiä ja rungon pinnassa ilmajuurten lomassa kulkevat tummat rihmastot kielivät mesisien invaasiosta. Latvus on erittäin painava ja puun sijainti huomioon ottaen tulisi sitä keventää huomattavasti jotta riskit saadaan minimoitua.

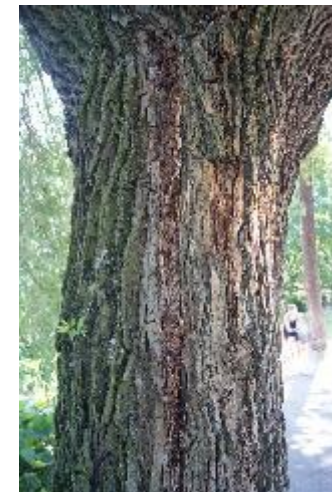
Sienirihmastoja.

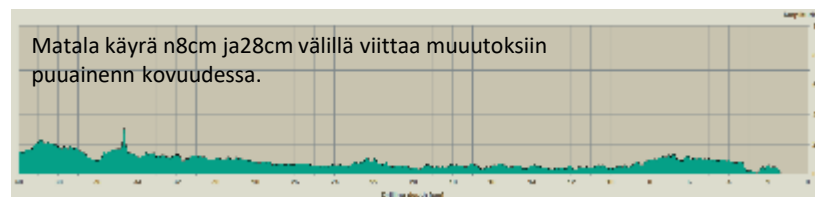
Suunnat 1. Pohjoinen 2.Länsi 3.Etelä

Erittäin paljon arinakäävän itiöemiä.

Rungon tyvellä ei havaittu laajoja lahoalueita mutta suurissa haaroissa on runsaasti arinakäävän itiöemiä. Latvusta on äskettäin kevennetty erittäin voimakkaasti.

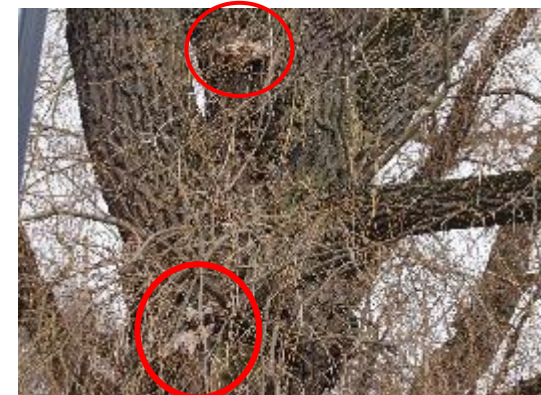
Rikkikäävän itiöemiä.

Rungon tyvellä lahopesäkkeitä. Latvuksessa hyvin paljon rikkikääpää haarakohdissa. Rikkikäävän aiheuttamaa lahoa suurten haarojen tyvellä. Suuret oksat kevyenliikenteenväylän yllä tulisi keventää.

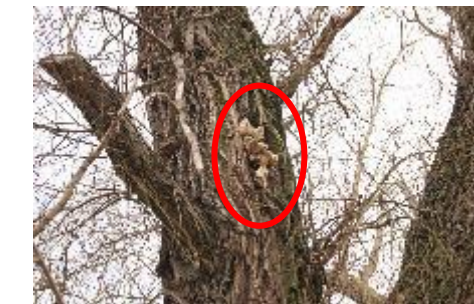
Rungossa todettiin mittauksissa lahopesäkkeitä. Äänen-nopeudet ovat hieman alentuneet mikä kertoo muutoksista puu-aineen lujuudessa. Erittäin jyrkeissä runkohaaroissa paljon rikkikääpää ja lahoa.

Rikkikääpä lahottaa runkoa.

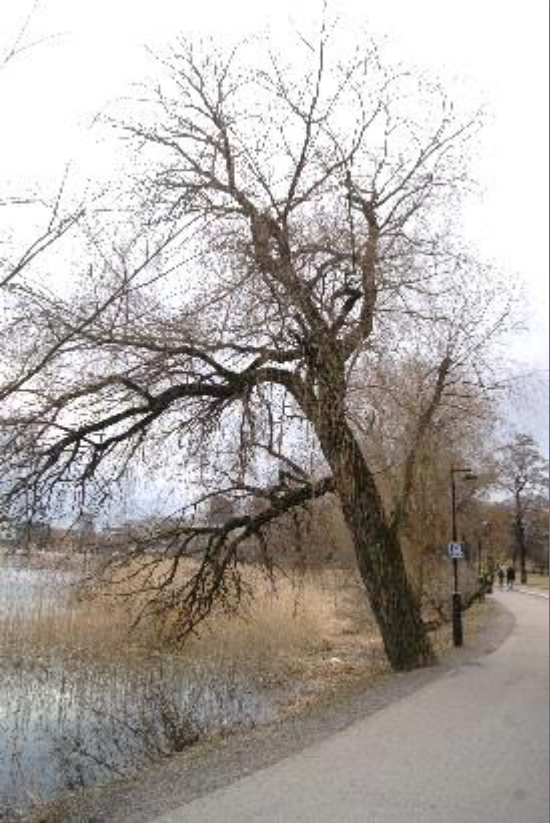
**Puu nro. 22**      Hopeasalava (*Salix alba* 'Sibirica')

- Tyvi:**
- Kasvualusta juuristolle epäsuotuisaa tiivistynyttä hiekkaa ja asfalttia.
  - Rinteessä.
  - Juuristovaurioita.

- Runko:**  
*Rym: 250cm*
- Viro runko.
  - Oksanpoistoja joissa lahoa.
  - Onkalo.

Rungossa ei laajoja lahoalueita. Puun painopiste voimakkaasti merelle päin.

**Toimenpide-suositus:**  
**seuranta 3v.**

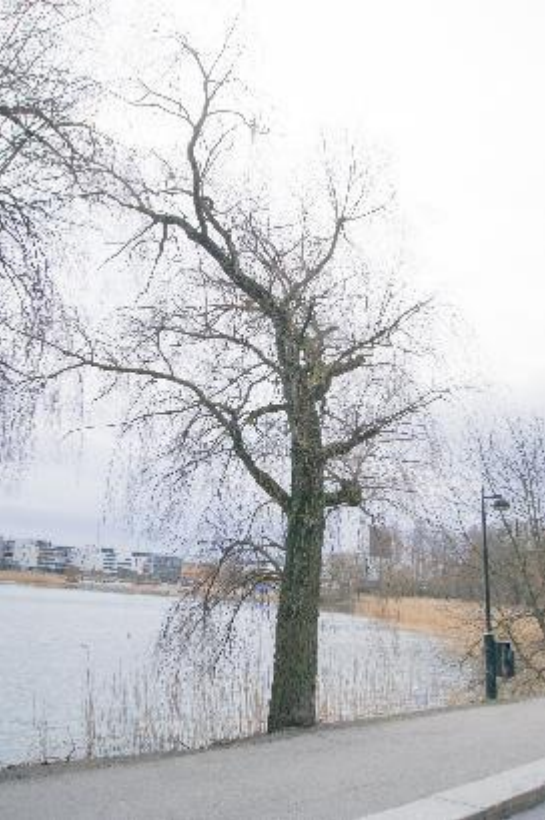
## Puu nro. 24

- kasvualusta juuristolle epäsuotuisaa tiivistynyttä hiekkaa ja asfalttia.
- rinteessä.
- juuristovaurioita.

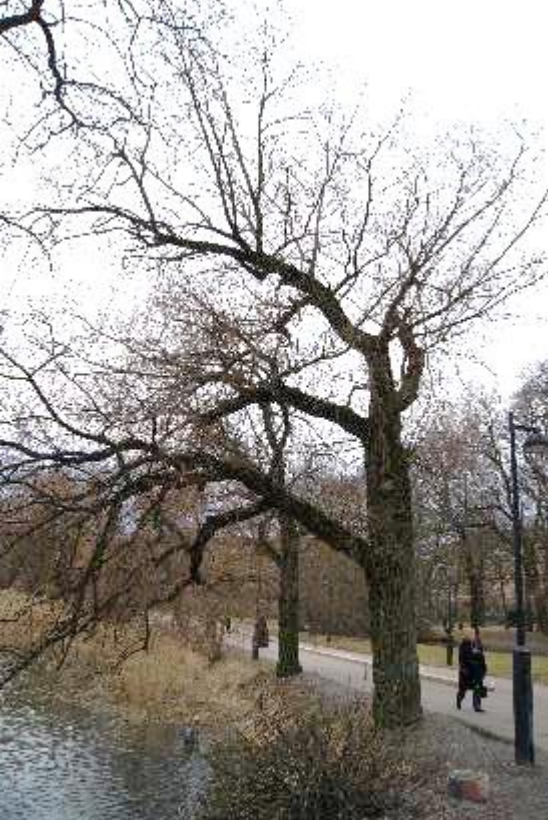
## Puu nro. 25

- kasvualusta juuristolle epäsuotuisaa tiivistynyttä hiekkaa ja asfalttia.
- rinteessä.
- juuristovaurioita.
- mittauksissa havaittiin lahoa ja halkeama.

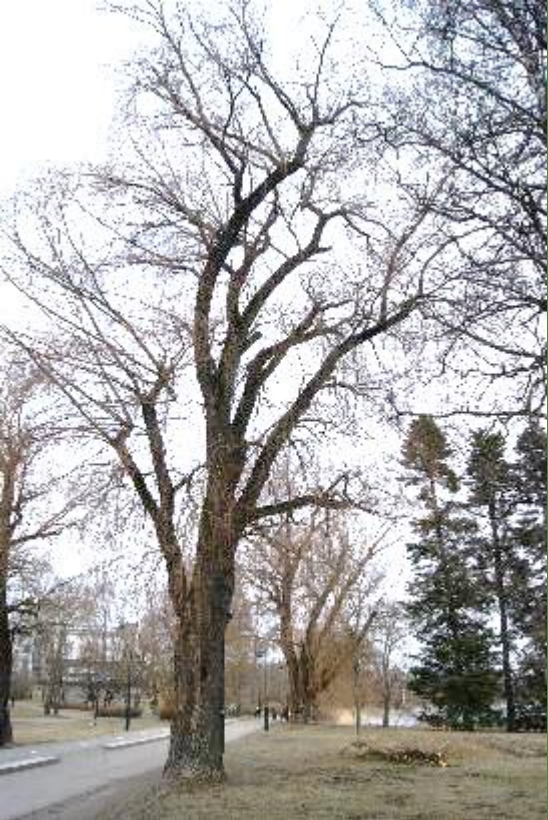
### Puu nro. 33

Rungossa alaosissa ei todettu laajaa lahoa mutta ylempänä runsaasti rikkikäpää haaranpoistokohdassa. Latvusta on kevennetty aikoinaan voimakkaasti mutta se on siitä huolimatta puun kuntoon nähden erittäin korkea ja painava. Repeytynyt irti useampi suuri oksa/haara lähiaikoina.

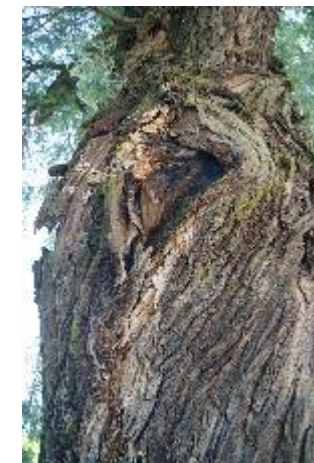
Rikkikäpää ja lahoa rungon yläosissa.

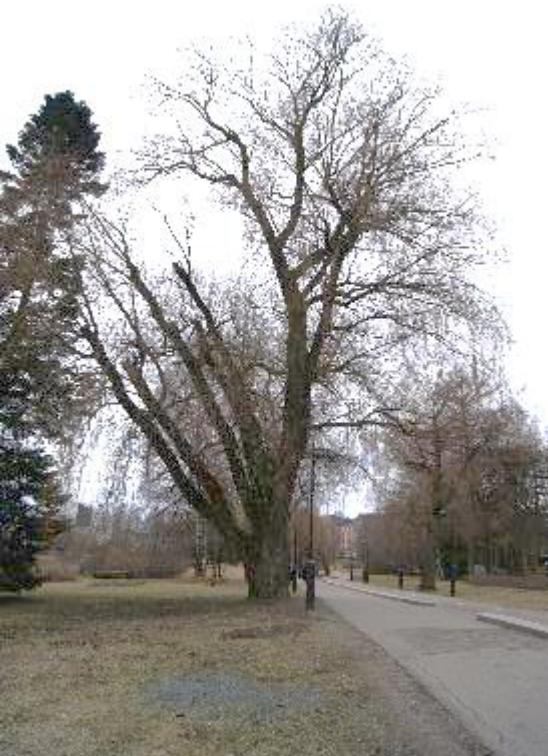
**Puu nro. 42** Hopeasalava (*Salix alba* 'Sibirica')

Nuoria arinakäävän itiöemiä.

Rungon tyvellä ei havaittu suuria lahoalueita ja äänen-nopeudet ovat korkeat mutta ultraäänikuvassa näkyy lukuisia halkeamia. Latvusta kevennetty erittäin voimakkaasti jonka jälkeen muodostuneet vesioksat ovat kasvaneet erittäin pitkiksi ja painaviksi. Arinakääpää oksan poistokohdissa. Paljon kuivia oksia.

- kasvualusta juuristolle epäsuotuisaa tiivistynyttä hiekkaa asfalttia ja nurmikkkoa.
- juuristovaurioita.
- mittauksissa havaittiin lahoa ja halkeamia.

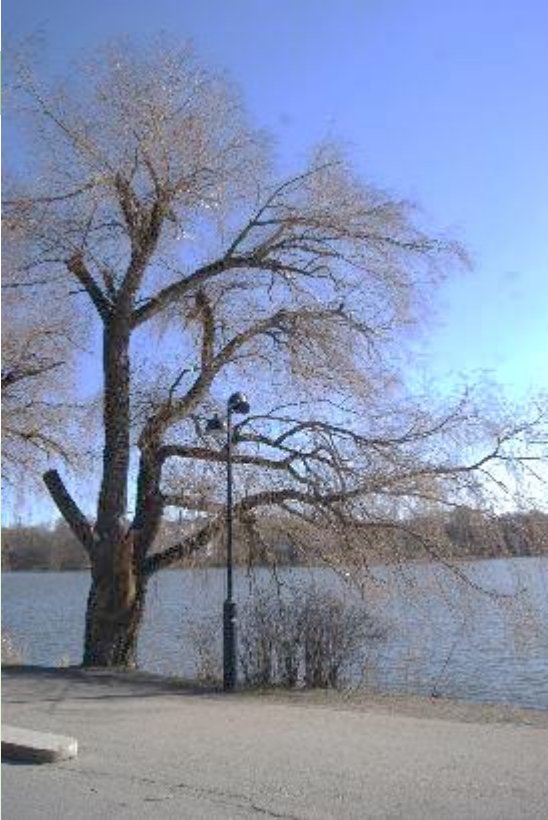
**Puu nro. 45 Hopeasalava (Salix alba 'Sibirica')**
*Kohde: Töölönlahti, Helsinki*

Rungon tyvellä halkeamia sekä lahopesäkkeitä mutta äänen-  
nopeudet ovat hyvät. Latvuksessa arinakäävän itiöemiä.  
Haarojen tyvillä lahoa. Latvusta keventämällä puu voidaan  
vielä jonkin aikaa pitää turvallisena.

- kasvualusta juuristolle epäsuotuisaa tiivistynyttä hiekkaa ja asfalttia.
- juuristovaurioita.
- mittauksissa havaittiin useita lahoalueita ja halkeamia.

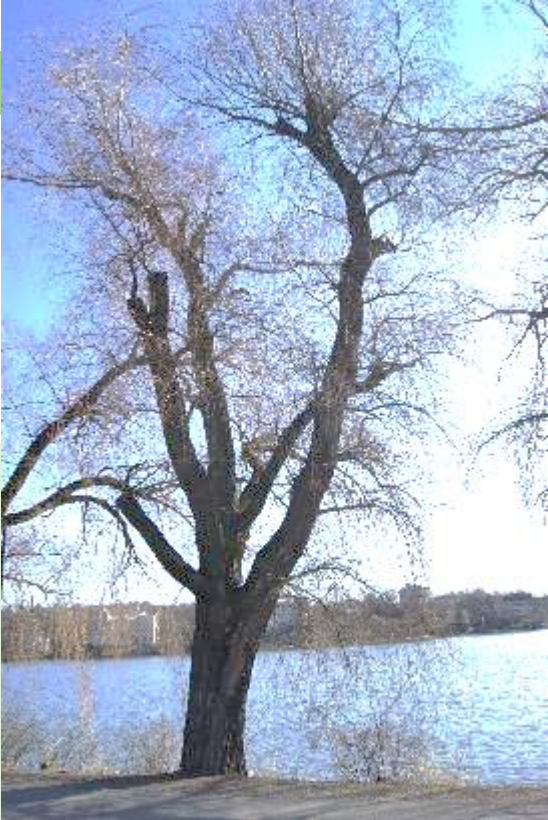
## Puu nro. 46 Hopeasalava (Salix alba 'Sibirica')

Hyvin laajasti rikkikäpää sekä pitkälle levinnyttä lahoa rungossa ja haarojen tyvillä.

- kasvualusta juuristolle epäsuotuisaa tiivistynyttä hiekkaa ja asfalttia.
- juuristovaurioita.
- rinteessä
- mittauksissa havaittiin laajoja lahoalueita.

**Riskipuina** heti poistettaviksi puiksi osoittautuivat puut nro. **46, 83, 94, 95** sekä **252**.

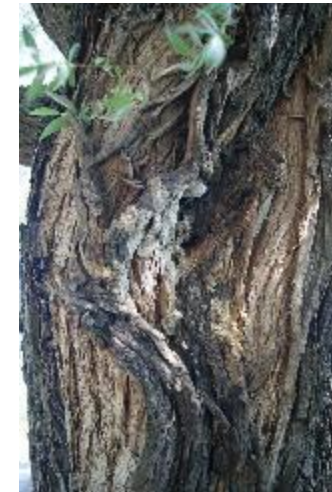
3

Laajoja lahoalueita. Käytännössä täysin laho.

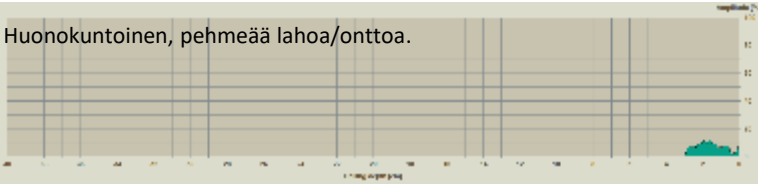
Huonokuntoinen suuri runkohaara.

Huonokuntoinen, pehmeää lahoa/onttoa.

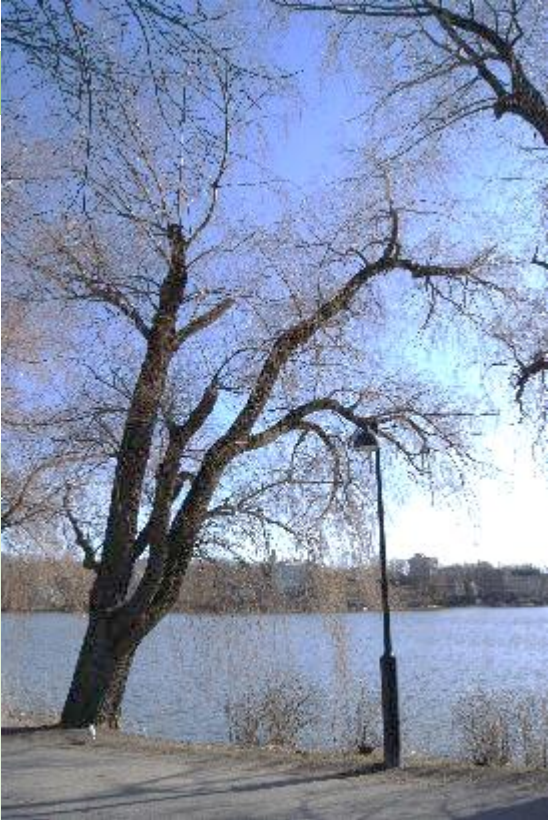
## Puu nro. 47 Hopeasalava (Salix alba 'Sibirica')

Rungon tyvellä äänen-nopeudet alaiset ja lahonmittasulaite osoittaa suuria vaihteluita puuaineksen kovuudessa. Latvuksen haarakohdissa puuaines pehmeää. Arinakääpää rungossa Latvuksen paino merelle päin.

- kasvualusta juuristolle epäsuotuisaa tiivistynyttä hiekkaa ja asfalttia.
- juuristovaurioita.
- rinteessä.

**Toimenpide-suositus:**  
Latvuksen kevennys 1v. ja seuranta 3v. / poisto alle 2v.

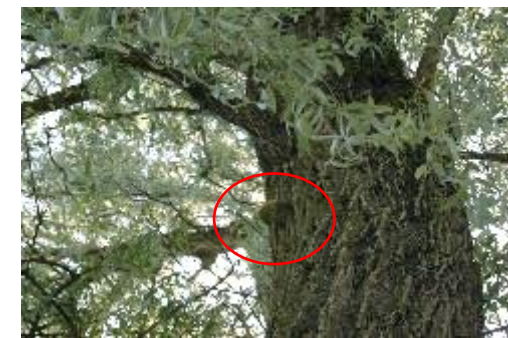
Arinakääpää rungossa.

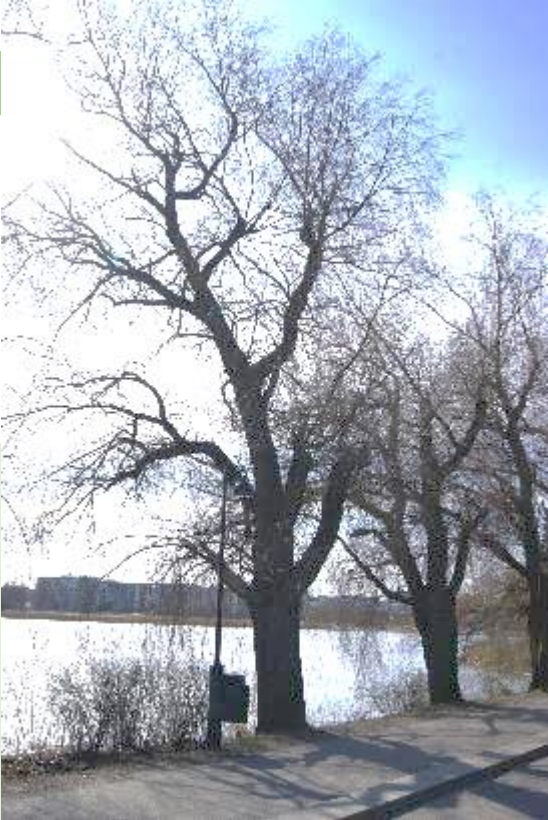
**Puu nro. 48** Hopeasalava (*Salix alba* 'Sibirica')

- kasvualusta juuristolle epäsuotuisaa tiivistynyttä hiekkaa sekä asfalttia.
- juuristovaurioita.
- rinteessä

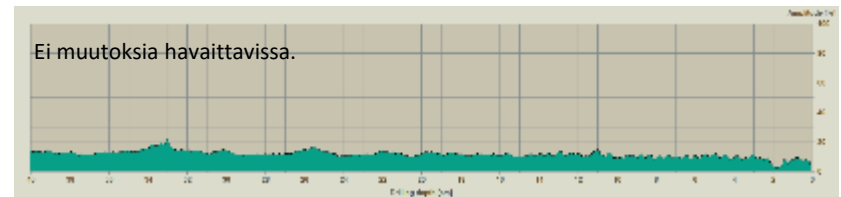
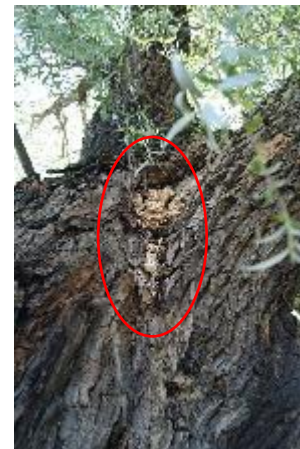
3

Rikkikääpää rungon haaroissa.

Rungon tyvellä äänen-nopeudet verrattain hyvät mutta lahonmittauslaite osoittaa onttoa suunnassa pohjoinen etelä. Suuret oksanhaarat tyveltä lahoja. Latvusta kevennettävä jotta puu voidaan säilyttää turvallisesti.

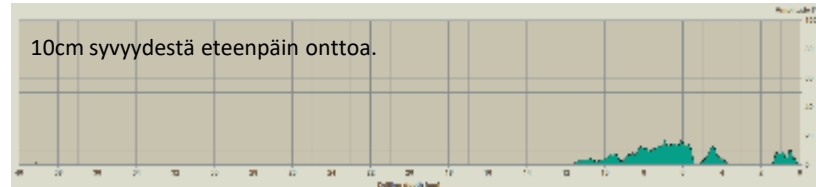
2 10cm syvyydestä eteenpäin onttoa.

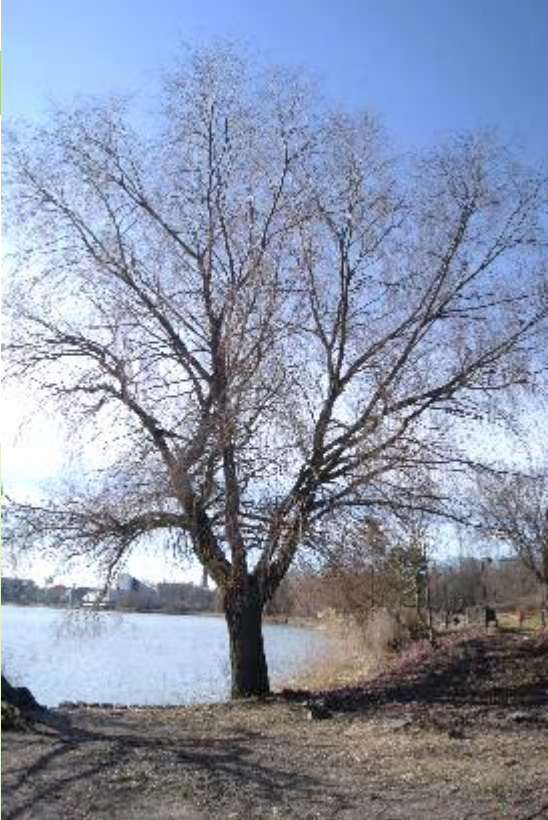
**Puu nro. 57** Hopeasalava (*Salix alba* 'Sibirica')

Äänen-nopeudet rungon tyvellä matalat ja lahonetsintälaitemittaus suunnassa etelä-pohjoinen osoittaa lahoa n.11 cm syvyydestä eteenpäin. Latvus on leveä ja oksat pitkät. Puu sijaitsee hieman sivussa joten sen oksien repeytymät eivät välttämättä olisi niin suuri riski, mutta latvuksen keventäminen on kuitenkin suositeltavaa.

**Toimenpide-suositus:**  
**Latvuksen kevennys 1v. ja seuranta 3v.**

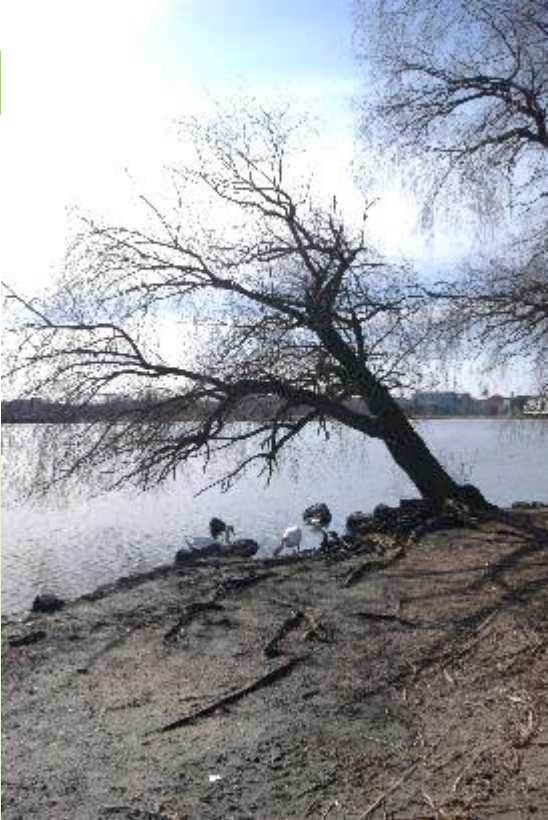
## Puu nro. 58 Hopeasalava (Salix alba 'Sibirica')

Rungossa todettiin mittauksissa laajoja lahoalueita ja latvuksessa on lahoa ja kuolleita oksia. Äänen-nopeudet ovat selvästi alentuneet mikä kertoo muutoksista puu-aineen lujuudessa. Rungon halkaiseva laho ja halkeama tekevät siitä romahdusalttiin. Puu on huonokuntoinen mutta se on niin voimakkaasti vino merelle päin että sen repeytymisestä/kaatumisesta aiheutuvat riskit ovat todennäköisesti hyvin pienet.

- juuret erittäin pinnassa.
- juuristovaurioita.
- mittauksissa havaittiin laajoja lahoalueita ja halkeamia.

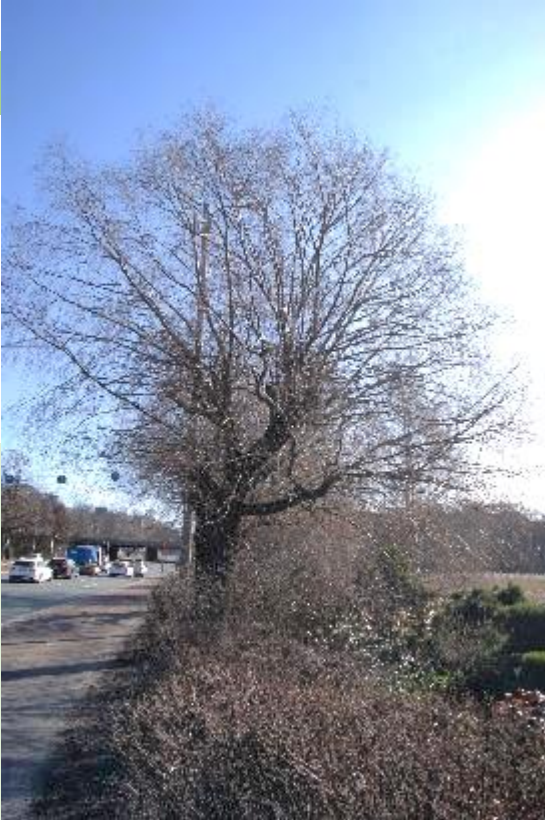
**Puu nro. 83** Hopeasalava (*Salix alba* 'Sibirica')

Rungossa todettiin mittauksissa laajoja lahoalueita ja latvuksen typistyskohtiin on kehittynyt useita onkaloita. Runko on lähes kauttaaltaan laho ja latvus koostuu lähes pelkästään pitkistä vesioksista joiden kiinnitys on heikko. Vieressä kulkeva kevyenliikenteenväylä tekee puusta **riskipuun**.

- juuristovaurioita.
- mittauksissa havaittiin erittäin laajoja lahoalueita ja halkeamia.

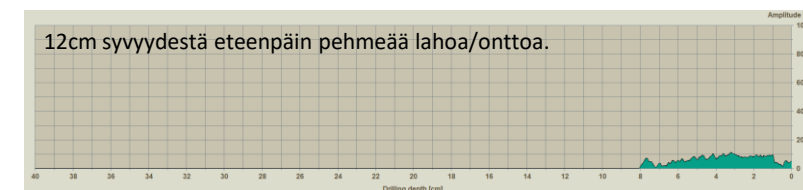
3

12cm syvyydestä eteenpäin pehmeää lahoo/onttoa.

Ultraäänikuvassa ei näy lahoo ja äänen-nopeudet ovat verrattain korkeat mutta lahonetsintälaite osoittaa puun rungon olevan lähes ontto sekä 20cm korkeudelta että ylempää haarakohdasta. Puun säilyttämisen mielekkyys voidaan kyseenalaistaa vaikka se latvusta voimakkaasti pienentämällä onkin mahdollista.

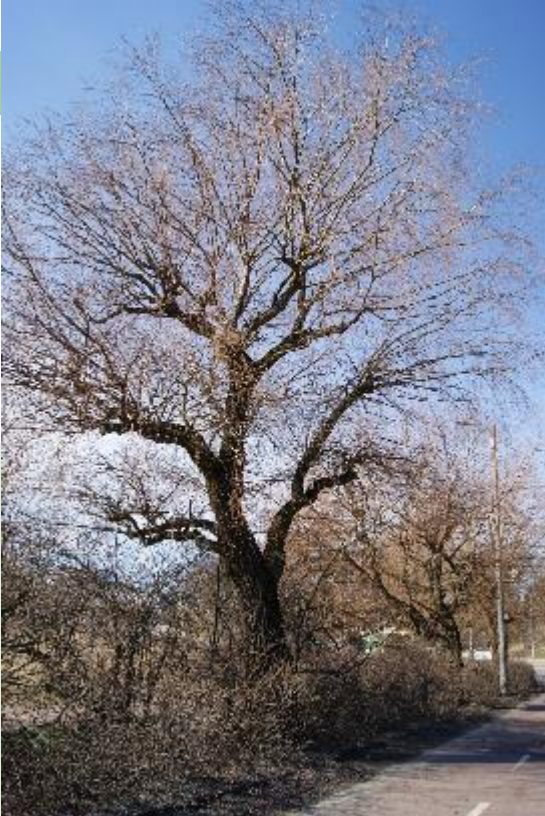
**Puu nro. 85** Hopeasalava (*Salix alba* 'Sibirica')

- kasvualusta juuristolle epäsuotuisaa tiivistynyttä hiekkaa, ja nurmikkoa.
- juuristovaurioita.
- mittauksissa havaittiin lahoalueita ja halkeamia.

Ulträänikuvassa ei näy laajoja lahoalueita mutta lahonetsintälaitemittaukset kertovat puun rungon olevan huonokuntoinen. Lähes ontto runko kannattelee vesioksistaja suurista haaroista koostuvaa raskasta latvusta. Puun säilyttämisen mielekkyys voidaan kyseenalaistaa joskin se latvusta voimakkaasti pienentämällä onkin mahdollista.

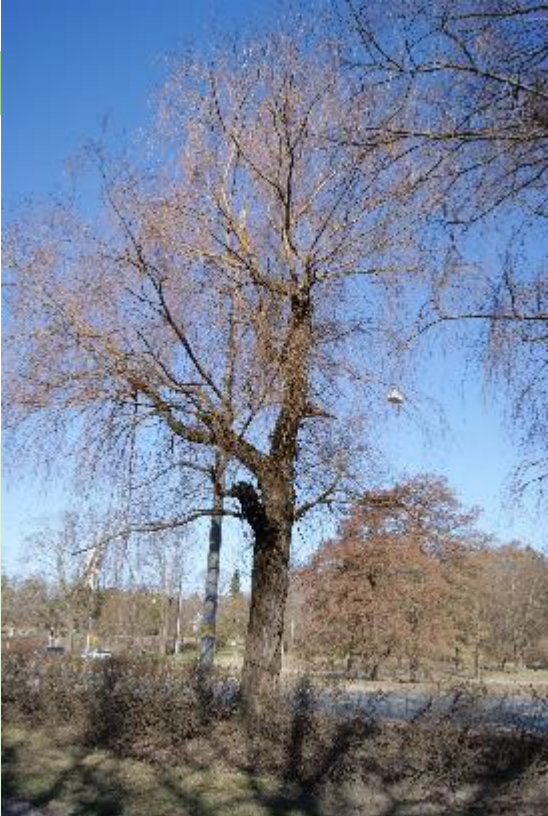
# Puu nro. 94 Hopeasalava (Salix alba 'Sibirica')

- kasvualusta juuristolle epäsuotuisaa tiivistynyttä hiekkaa, ja nurmikkoa.
- juuristovaurioita.
- mittauksissa havaittiin erittäin laajoja lahoalueita.

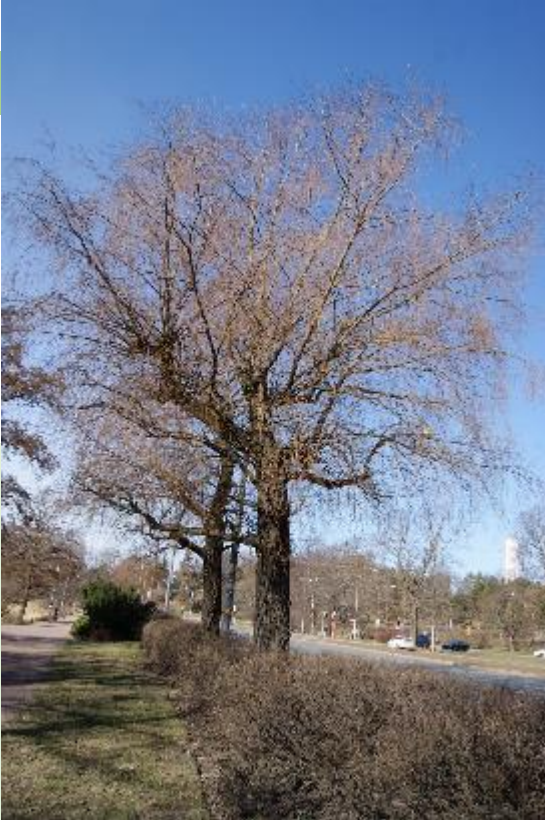
**Puu nro. 95** Hopeasalava (*Salix alba* 'Sibirica')

9cm syvyydestä eteenpäin onttoa.

Rungossa sekä latvuksessa todettiin mittauksissa laajoja lahoalueita ja latvuksen tyvistyskohtiin on kehittynyt useita onkaloita. Arinakäävän itiöemiä kulkureittien yläpuolisissa oksissa. Latvus koostuu lähes kokonaan vesioksista joiden kiinnitys runkoon on heikko. Puun säilyttämiselle ei ole edellytyksiä.

- kasvualusta juuristolle epäsuotuisaa tiivistynyttä hiekkaa, ja nurmikkoa.
- juuristovaurioita.
- mittauksissa havaittiin erittäin laajoja laho alueita.

**Toimenpide-suositus:**  
**Poisto alle 1v.**

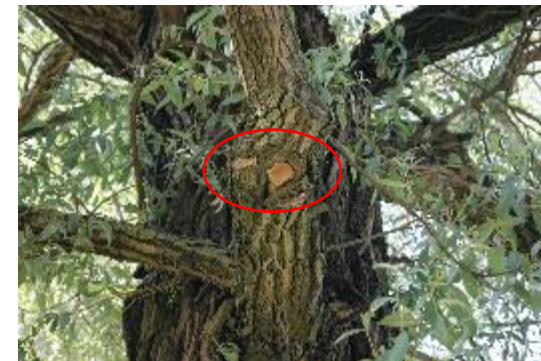
Arinakääpä.

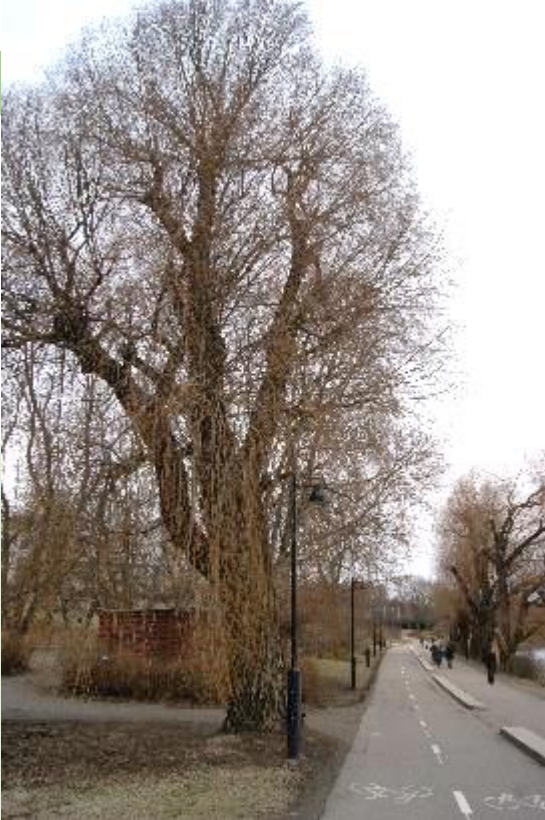
**Puu nro. 252** Hopeasalava (*Salix alba* 'Sibirica')

Erittäin huonokuntoinen haararypäs jossa rikkikääpää ja pitkälle edennyt lahoa.

Rungon tyvellä ei ultraäänikuvassa havaittu lahoa mutta eteläpuolella äänen-nopeudet ovat hieman alentuneet mikä viittaa muutoksiin puuaineen kovuudessa. Lahonmittauslaite mittauskäyrä suunnassa etelä-pohjoinen vahvistaa tämän. Rungossa on ylempänä useita pitkiä halkeamia. Latvuksessa erittäin suuria heikkokiinnitteisiä vesioksia sekä painavia runkohaaroja joiden tyvellä on lahoa suoraan kulkureittien sekä kevyenliikenteenväylän yllä. Huomattavan paljon rikkikääpää suurten haarojen tyvellä. Huonokuntoinen painava latvus erittäin keskeisellä paikalla.

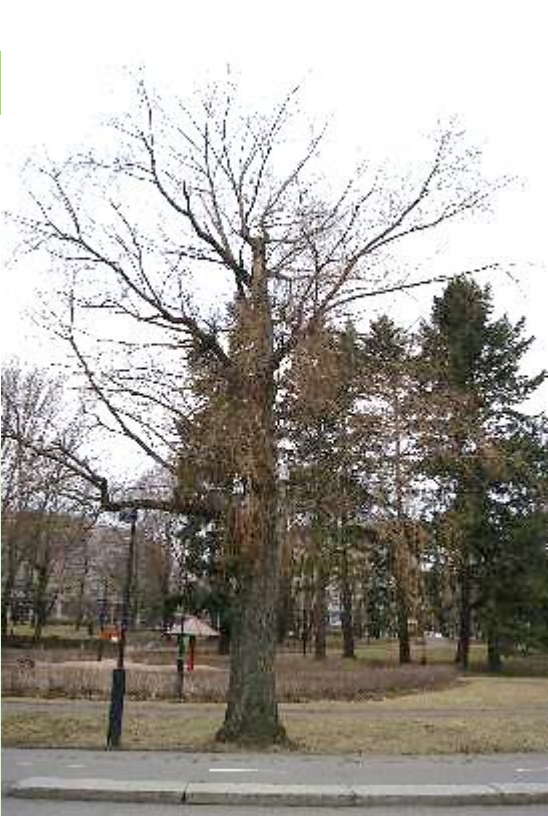
**Puu nro. 253** Hopeasalava (*Salix alba* 'Sibirica')

Rungon tyvellä äänen-nopeudet hyvät eikä merkkejä suurista laho-alueista. Suuresta oksasta ratkennut haara puistokäytävän yllä. Latvuksessa kuivia oksia sekä pitkiä vesioksia jotka tulisi poistaa/keventää jotta puu voidaan säilyttää turvallisesti.
